Referencia: Solicitud Declaratoria de Emergencia Acueducto Conducción 6"

INFORME DE EMERGENCIAS

Seccional: NEIRA Fecha del informe: 01-01-2023

COMPONENTE AFECTADO: CONDUCCION DEL ACUEDUCTO BERLIN- LA FLORESTA

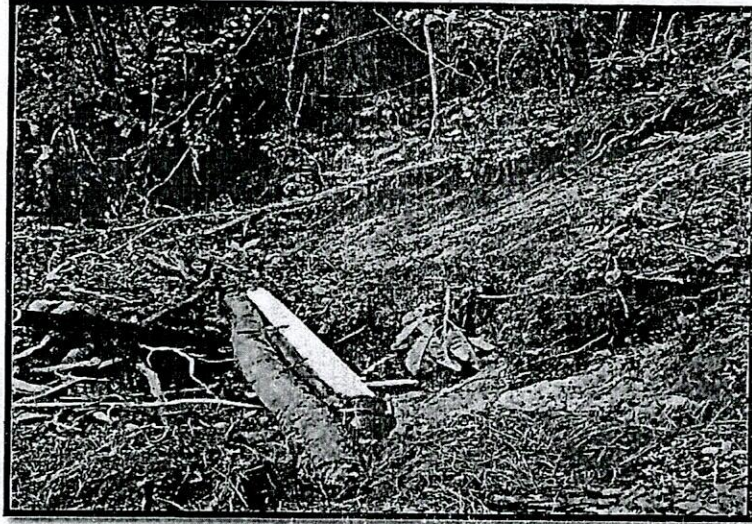
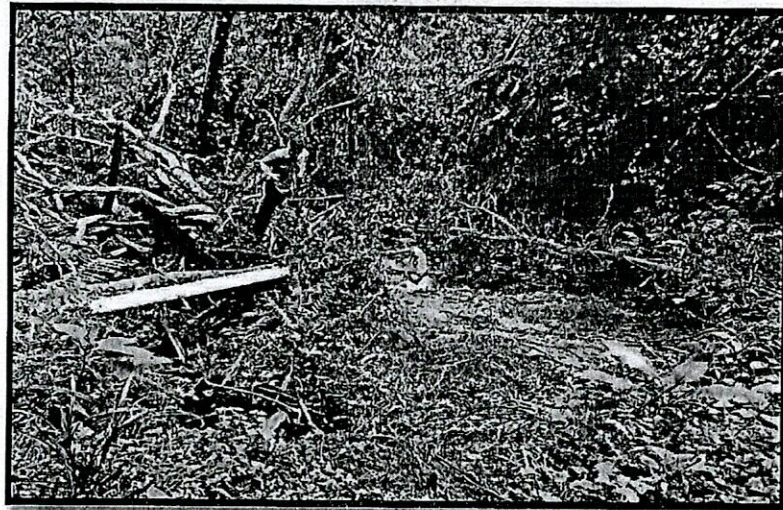
En atención al asunto de la referencia, de manera atenta nos permitimos informar que en el municipio de Neira en la vereda Partida de la Mesa sector Berlín- La Floresta, se presentó inestabilidad del terreno por las fuertes lluvias que se han venido presentando, lo cual origino deslizamiento del terreno con caída de árboles afectando un tramo de la red de aducción asbesto cemento de 6", evidenciando que la tubería colapso y no permite la conducción del agua de esta tubería, a la planta de tratamiento, se estima que se deben reemplazar 24 metros de tubería.

REGISTRO FOTOGRAFICO DEL SITIO DONDE OCURRIO LA EMERGENCA

Por lo anterior se requiere sea atendida la emergencia presentada y se pueda disponer de recursos para la reposición del tramo afectado de la red de conducción asbesto cemento de 6", por tubería de Polietileno de 6"

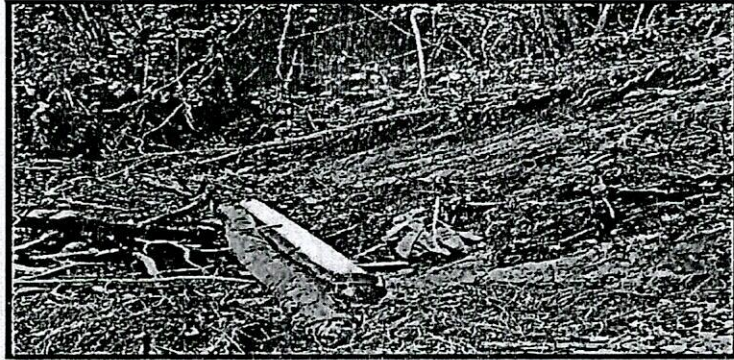
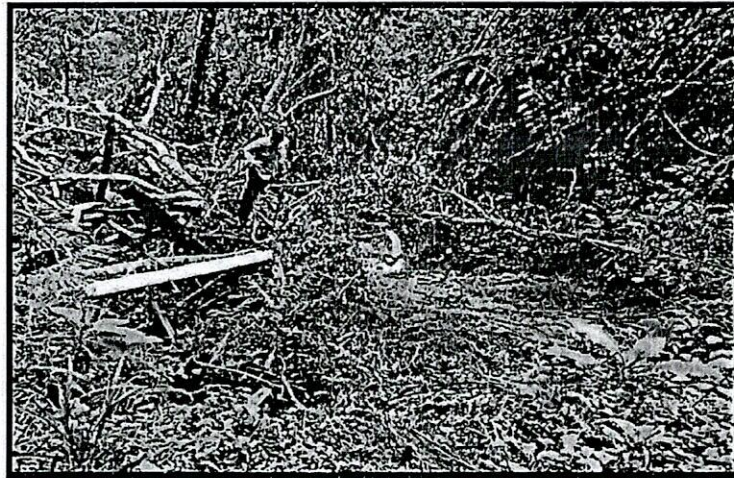
EVENTO: POR LAS FUERTES LLUVIAS PRESENTADAS EN LA NOCHE DEL 31 DE DICIEMBRE-2022 EN LA VEREDA PARTIDA DE LA MESA SECTOR BERLIN- LA FLORESTA, SE PRESENTO DESLIZAMIENTO DEL TERRENO, CON CAIDA DE ARBOLES. LO QUE ORIGINO COLAPSO DE UN TRAMO DE LA TUBERIA DE LA RED DE CONDUCCION ASBESTO CEMENTO DE 6".

DESCRIPCION DEL DAÑO: SE PRESENTÓ RUPTURA TUBERIA RED DE CONDUCCION ASBESTO CEMENTO DE 6", SECTOR BERLIN- LA FLORESTA, EVIDENCIANDO QUE LA TUBERIA COLAPSO EN UN TRAMO ALREDEDOR DE 24 METROS, SE PRESENTA INESTABILIDAD DEL TERRENO.

IMPACTO O PELIGRO QUE ORIGINA EL DAÑO SOBRE LA PRESTACION DEL SERVICIO O SOBRE EL ENTORNO: SE PRESENTA RUPTURA DEL TUBO ASBESTO CEMENTO DE 6" DE LA RED CONDUCCION LO QUE NO HA PERMITIDO LA LLEGADA DE AGUA DE ESTA TUBERIA A LA PLANTA DE TRATAMIENTO.

REGISTRÓ FOTOGRAFICO Y/O GRAFICO DE LA SITUACION EVALUADA:

REPARACION DEFINITIVA: REEMPLAZAR LA TUBERIA DE ASBESTO CEMENTO POR TUBERIA DE POLIETILENO DE 6"
