INFORME DE EMERGENCIAS

Seccional: Guarinocito, Caldas

Fecha del informe: 28 de enero de 2019

EVENTO: Reguero de agua en el sector de la carrera 5 autopista entre calle 3 y 4, en tubería de 6" tipo AC

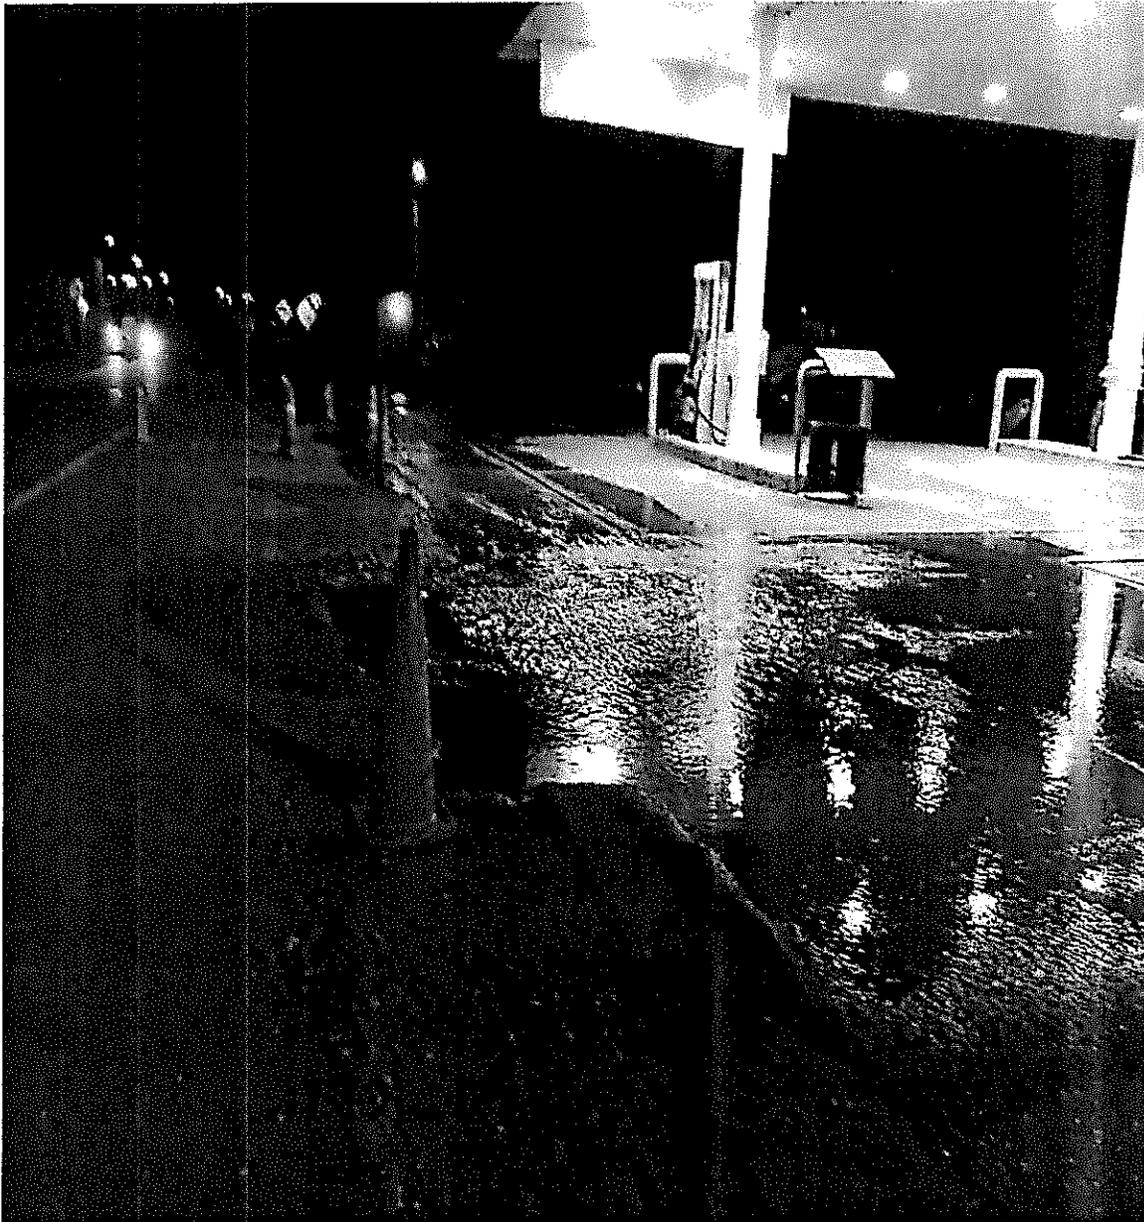
DESCRIPCION DEL DAÑO: Reguero abundante de agua potable por Tubería de 6" AC rajada ubicado en la carrera 5 autopista Bogotá-Medellín de la seccional de EMPOCALDAS S.A-E.S.P en Guarinocito.

REPARACION PARCIAL: Rotura de pavimento-asfalto-malla y excavación para reposición de 28 mts de tubería de 6" AC por PVC
