EMPOCALDAS S.A. E.S.P.
GESTIÓN DE CONTRATACIÓN

INFORME DE SUPERVISIÓN CONTRATOS DE OBRA CIVIL

Informe Número	1	Fecha del informe	Mayo 21 de 2019	Acta parcial	X	Acta final	
----------------	---	-------------------	-----------------	--------------	---	------------	--

Número del contrato	Contrato 0076 de 2019
Objeto:	Reparaciones locativas y acabados planta física, planta de tratamiento de agua potable de Empecaldas S.A E.S.P en el municipio de Belalcazar
Nombre Contratista:	JOHN JAIRO ZULUAGA GIRALDO
Fecha del contrato:	25 de Enero de 2019
Plazo de ejecución:	3 meses
Valor inicial:	\$ 207.189.221
Fecha de iniciación:	06 de febrero de 2019
Fecha de suspensión:	N/A
Fecha de reiniciación:	N/A
Fecha de terminación inicial:	06 de mayo de 2019
Nueva fecha de terminación:	05 de julio de 2019
Adición en valor:	0
Adición en tiempo:	60 días
Supervisor:	LUIS FERNANDO ARIAS VASQUEZ

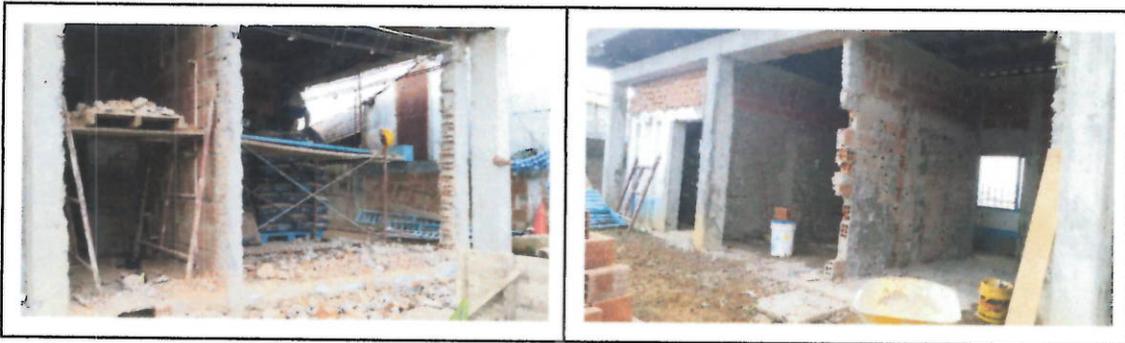
- Se comenzó la ejecución del contrato realizando las demoliciones de muros perimetrales de la edificación, en su totalidad muro en posición soga (bloque acostado

1.4.6.1.1. Demolición muros exteriores, incluye retiro sobrantes de demolición

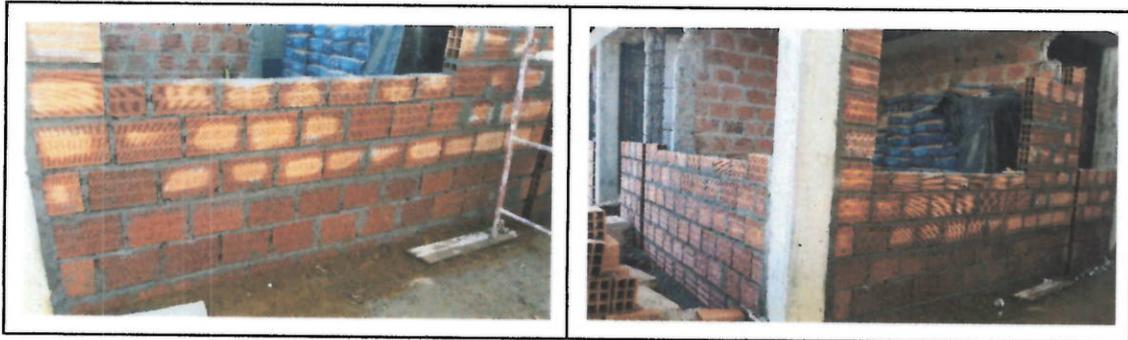
- Una vez terminadas las labores de demolición de muros se efectúa la construcción de muros con mampostería en ladrillo farol de espesor 12cm, ubicados a hilo con el paramento exterior de las columnas estructurales para dejarlas alineadas con los muros y de esta forma obtener una superficie homogénea y allanada en todo el perímetro de la fachada. Esta labor fue aprobada por el arquitecto del proyecto.

1.4.6.1.2. Construcción muros exteriores en ladrillo farol E= 0.12

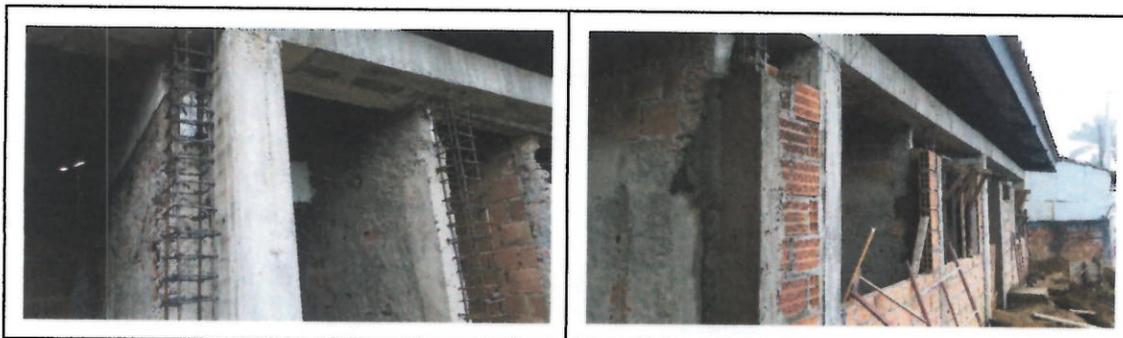
- Después de realizar la construcción de los muros se realizó la construcción de columnas de amarre para los muros existentes y nuevos, estas columnas varían en dimensión según la construcción, es decir, para los muros nuevos fueron de 20x12cm pero para amarre de muros existentes que eran de mayor dimensión se llegó a tener una columna de 34x32, entre otras medidas.

1.4.6.1.3. Columnas de amarre de 0.12 x 0.20 para muros exteriores en acero diámetro 1/2" y estribos 3/8" cada 0.10

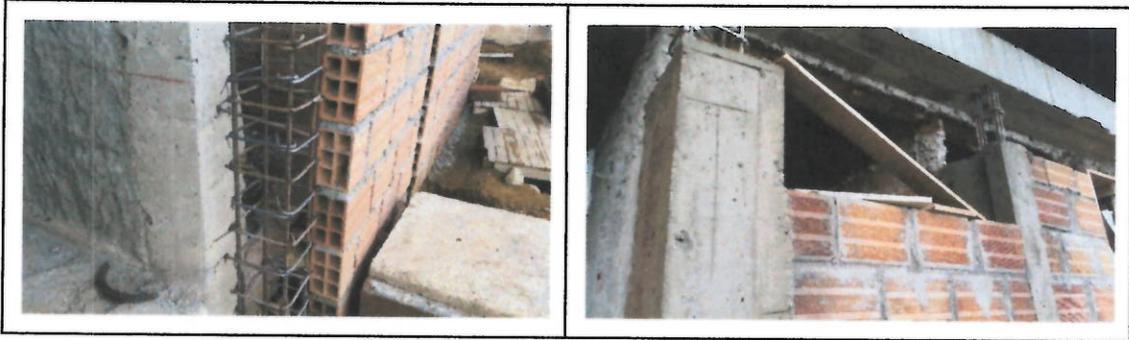
**1.4.6.1.4. Columna acceso principal - acero según diseño estructural (0.30 X 0.30)
L=3.0**

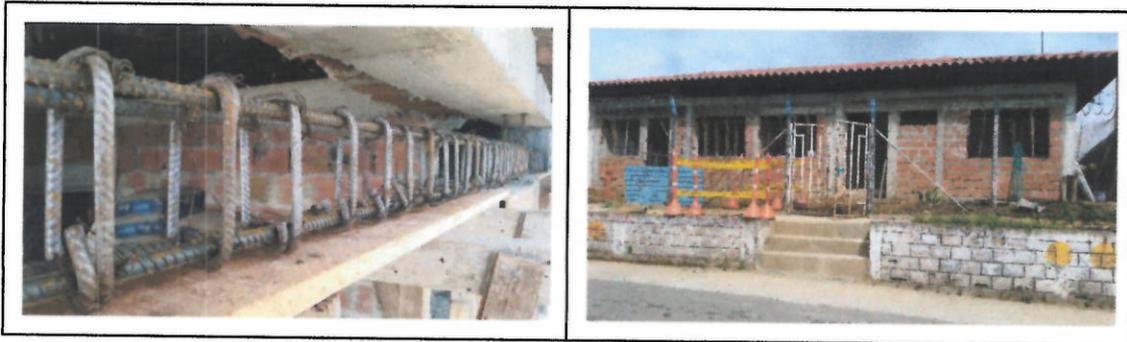
1.4.6.1.5. Dinteles para puertas y ventanas refuerzo diámetro 1/2" y estribos de 3/8" cada 0.10

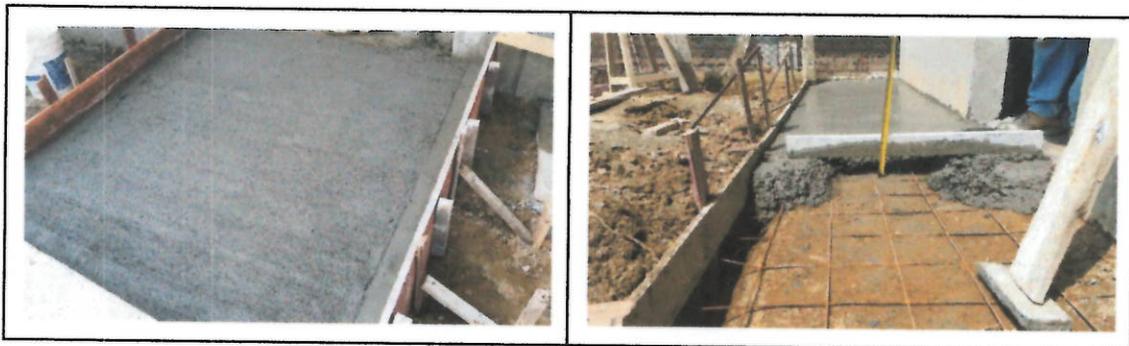
- Se realiza parcialmente la construcción de rampa en acceso principal y andenes en la fachada principal y lateral derecha.
- Las intervenciones internas necesitaron de la construcción de nuevos puntos hidráulicos y sanitarios para los laboratorios físico químico y microbiológico y para el baño y la cocineta, por motivo de cambio en la acometida, la edificación cuenta ahora con dos fuentes de acometida controlados por las válvulas de acceso a edificación ubicadas sobre el andén de la fachada lateral derecha y son la acometida de la red regional y la que suministra la red del tanque de almacenamiento.

1.4.6.1.6. Rampas exteriores E=0.075 - Incluye compactación y nivelación (Malla electro soldada M-159 Q-4 Diámetro 5.5 mm y concreto 3.500 psi)

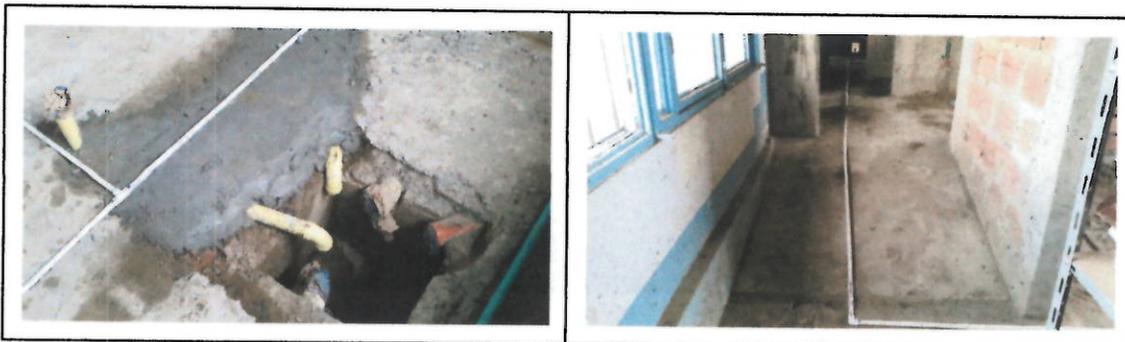
1.4.6.1.7. Puntos hidráulicos y sanitarios

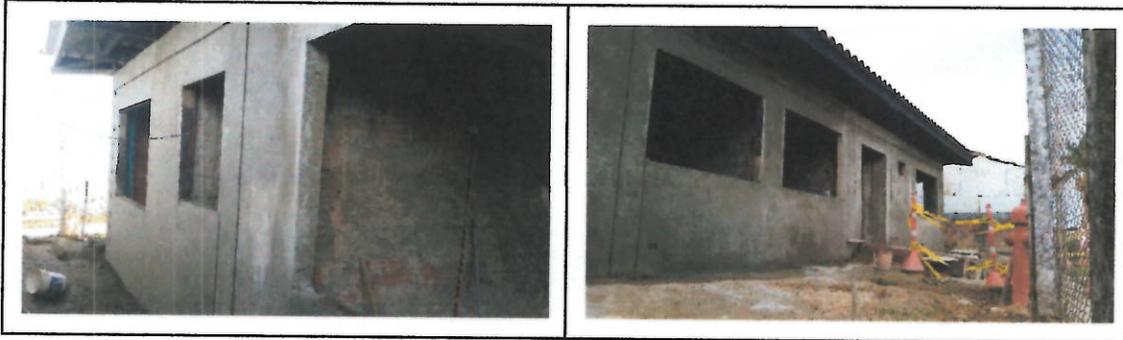
- Se comenzó la aplicación de revoque en las fachadas perimetrales de la edificación, incluyendo las carteras de ventanas y puertas, se realizó con el empleo de andamios.

1.4.6.1.8. Revoque de exterior E=0.025 (Incluye filos y dilataciones + sika 1)

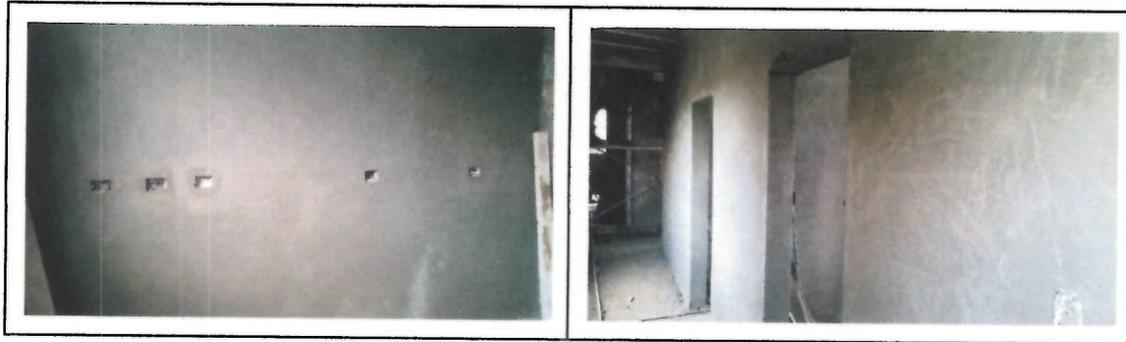
- Se procedió con la aplicación de revoques interiores y ya concluidos en un 83% de la edificación según acta parcial. Hubo una pared del cuarto de dosificación y tres paredes del cuarto del sistema hidroneumático que no se intervinieron.

1.4.6.1.9. Revoque interior E=0.025 Incluye filos y dilataciones.

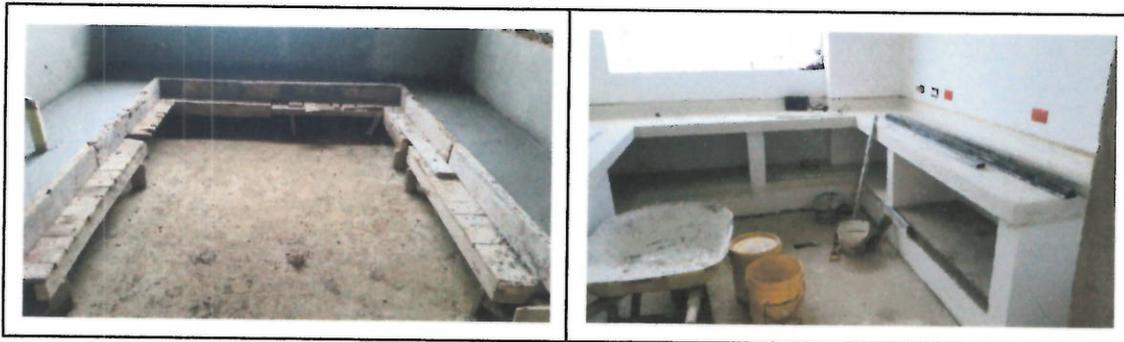
- Después de tener los revoques, el mortero y sobre grueso de mortero, se construyen los muros de apoyo para los mesones, los cuales fueron construidos según diseño del arquitecto del proyecto con acero de 3/8" y 1/2". Se incluyó también las pesetas de lavado. También se aprobó que los mesones fueran dobles tanto uno superior como

1.4.6.1.10. Mesones laboratorios incluye pocetas (según especificaciones)

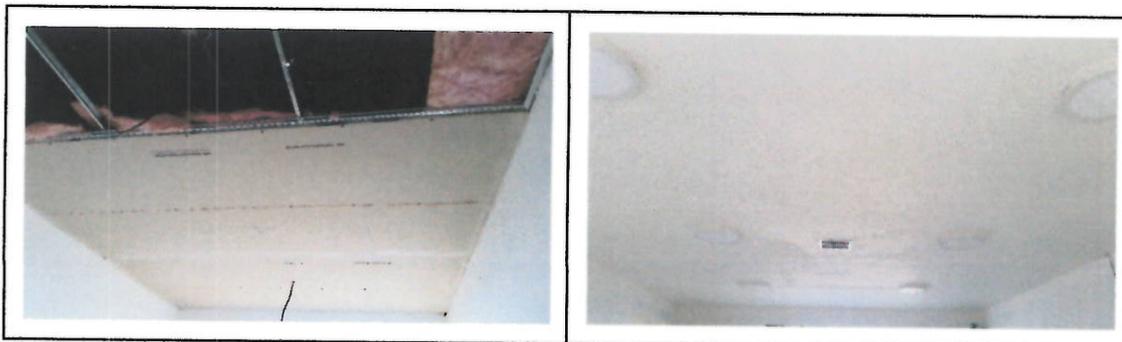
- Con los revoques realizados se procede a realizar la instalación de estructura drywall para el cielo raso con placas de súper board 6mm e instalación de frescasa. Posterior a esto se resana con sika dur panel, tex joint y sika joint compound. Después de su secado, se procedió con el pulido, lijado y posteriormente se aplicó la pintura en tres capas.

1.4.6.1.11. Cielo rasos interiores en superboard E=6mm Incluye pintura-Incluye frescasa

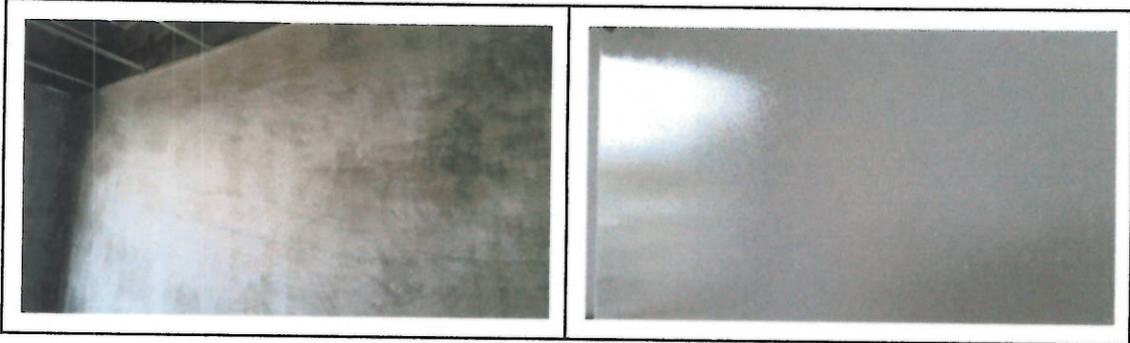
- Se realiza la aplicación de estuco solamente a paredes interiores (las exteriores se acordó con supervisor e interventor realizar un texturizado), donde se necesitaba se aplicó romeral con masilla y posteriormente se realiza el pulido, el lijado y se cubre todo con pintura en varias capas.

1.4.6.1.12. Estuco y pintura interior y exterior – vinilo tipo 1

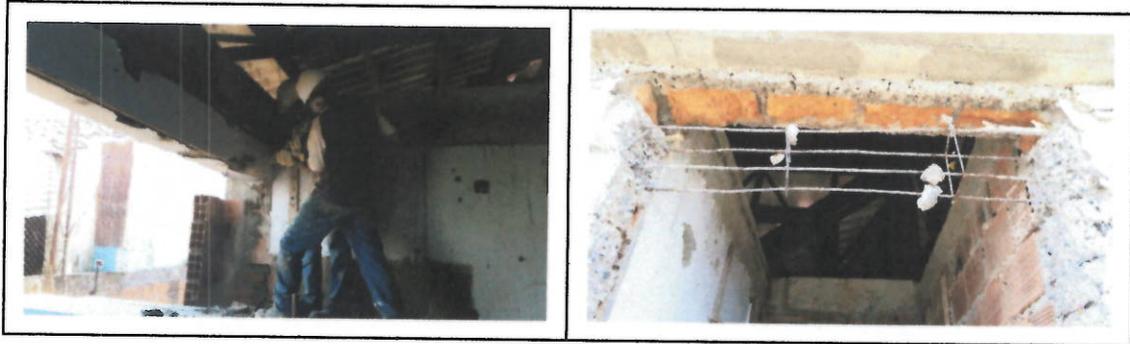
- Al realizar las labores de demolición de muros se encontraron vigas con acero de refuerzo, las cuales se necesitó demoler con roto martillo, se encontraron en todo el perímetro de la edificación. El personal realizo sobre acarreo al hombro para la parte de afuera de la edificación y para poder realizar el retiro en volqueta.

1.4.6.1.13. Demolición de columnas y vigas con roto martillo incluye retiro

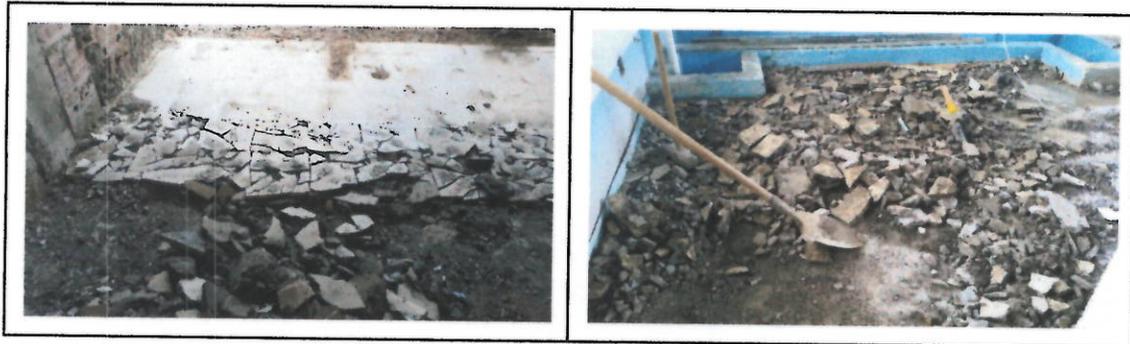
- Para garantizar los trabajos del acabado de piso en cerámica y los niveles de terminado, se procedió a verificar el estado de los pisos existentes y se concluyó que era necesario retirarlos, teniendo en cuenta que esto iba a necesitar realizar un sobre grueso en el mortero nuevo que se aplicaría para la instalación de la cerámica, ya que este mortero y las placas de cerámica existentes eran gruesos.

1.4.6.1.14. Demolición de piso incluye retiro

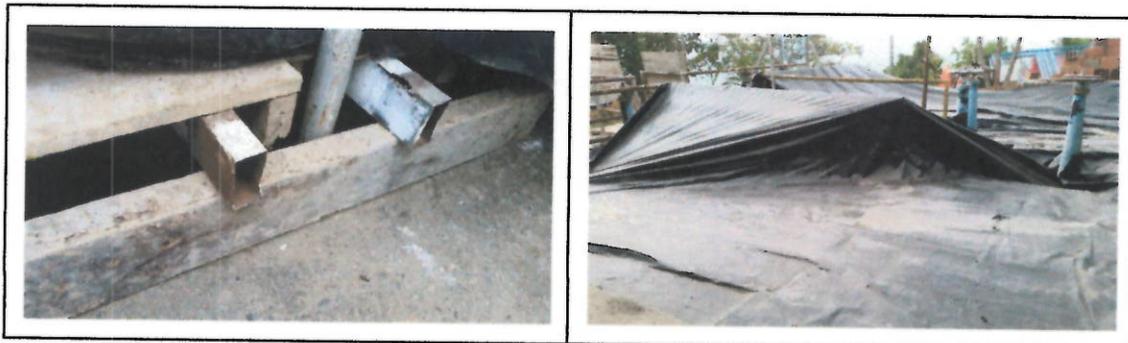
- Para poder realizar el revoque exterior e interior en el sector de los tanques del sistema de tratamiento, fue necesario garantizar hasta cierto grado que no ingresarían escombros y material producto de la aplicación del revoque a ellos, por esto se solicitó al supervisor e interventor aprobar una protección con perfiles metálicos y formaleta en madera, la cual garantizaría que el personal pudiera transitar sobre ella.

1.4.6.1.15. Formaleta de protección o fondo provisional de tanques de planta de tratamiento

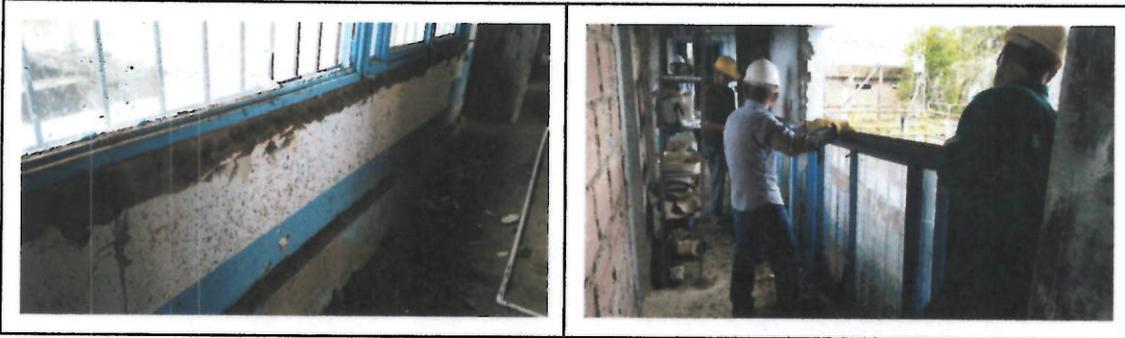
1.4.6.1.16. Desmonte de ventanas y puertas incluye marcos y retiros

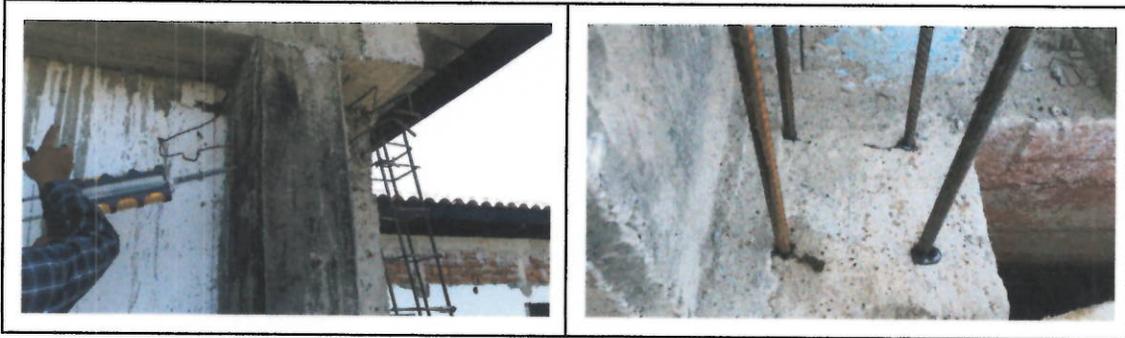
1.4.6.1.17. Anclaje epóxico de 1/2"

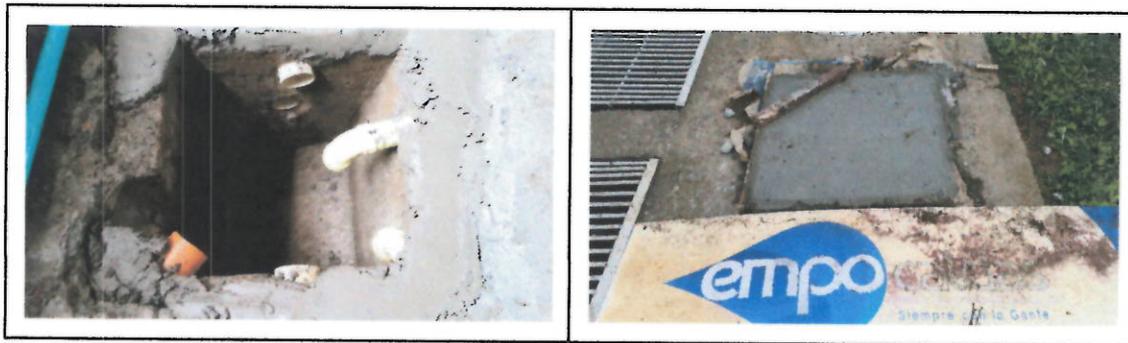
- En la demolición de piso interno en el laboratorio microbiológico encontramos una cámara de inspección, la cual se intervino con nuevos puntos sanitarios y con la tubería de conexión a cámara exterior. Esta se adecua, se limpia y se le repone la tapa, construyendo una nueva con acero de refuerzo, que posteriormente se instala.

1.4.6.1.18. Mantenimiento y limpieza de cámara de inspección en laboratorio microbiológico de 50x50x50 cms incluye construcción de tapa nueva con acero de refuerzo

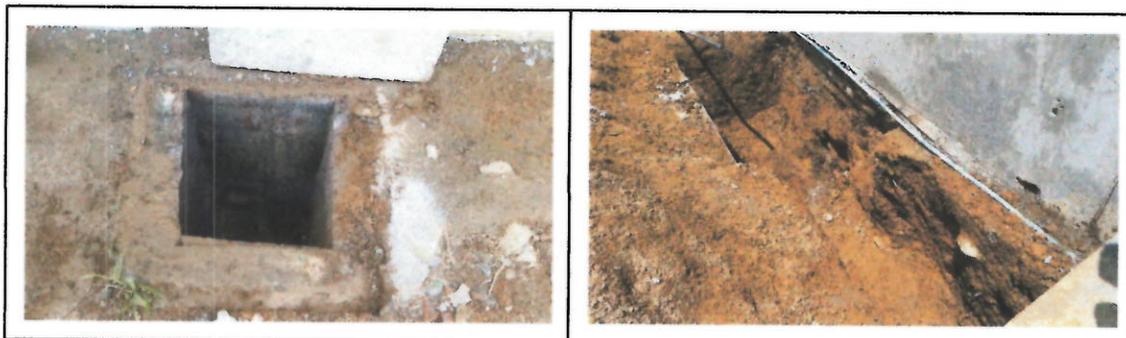
- En la parte exterior del laboratorio microbiológico había una cámara de inspección, el interventor aprobó su demolición y la construcción de una nueva cámara más grande a la anterior y que tendría la conexión con otra cámara de inspección y la llegada de una tubería para aguas lluvias.

1.4.6.1.19. Demolición de cámara de inspección parte exterior del laboratorio microbiológico de 50x50x50 cms existente incluye retiro

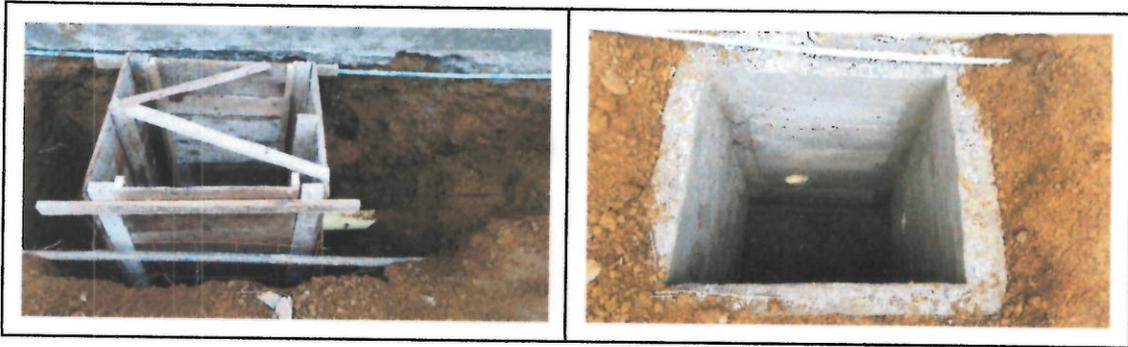
1.4.6.1.20. Construcción de cámara de inspección parte exterior del laboratorio microbiológico de 80x90x120 cms con malla electro soldada incluye emboquillados, tapa con acero de refuerzo y cañuela

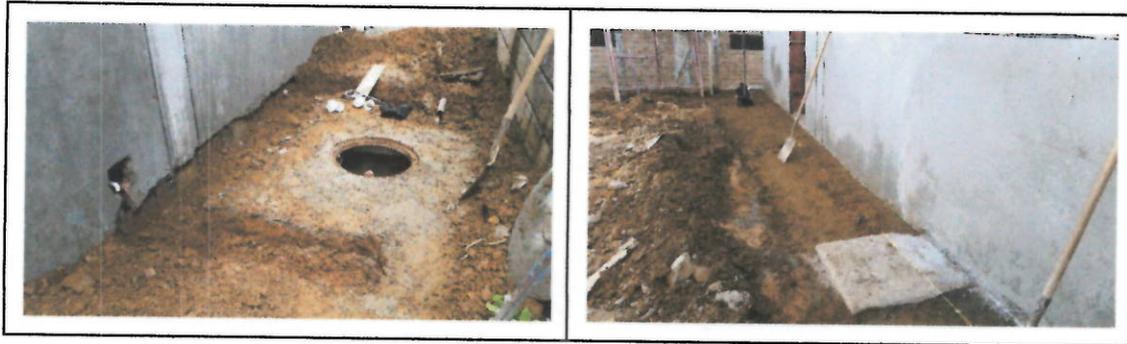
- Para diferentes actividades como la instalación de acometida de agua a presión, la instalación de tubería de aguas lluvias y la construcción de cámara de inspección, la construcción de cámara para válvulas, se realizó la excavación en zanja.

1.4.6.1.21. Excavación en zanja de 0 a 2m en material común

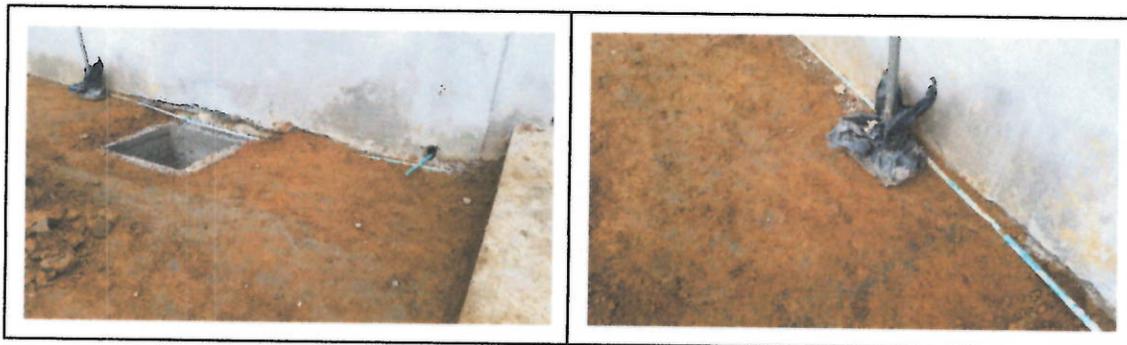
1.4.6.1.22. Lleno con material del sitio

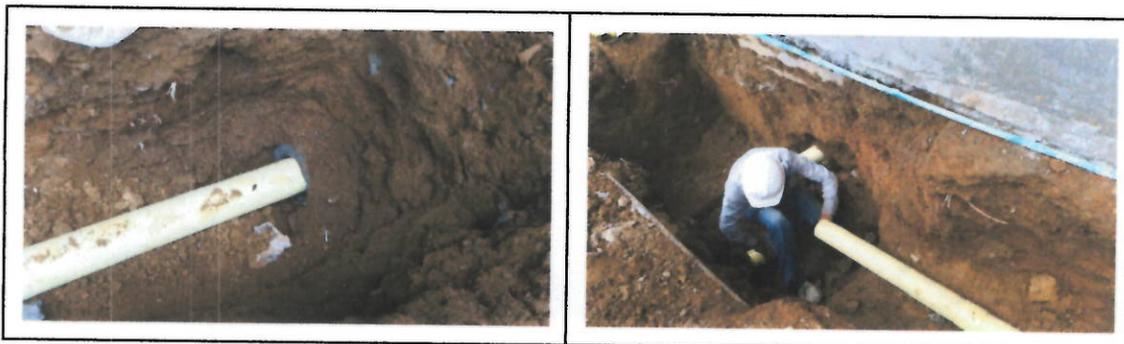
1.4.6.1.23. Suministro e instalación de tubería sanitaria de 4" para conexión con cámaras de inspección existentes

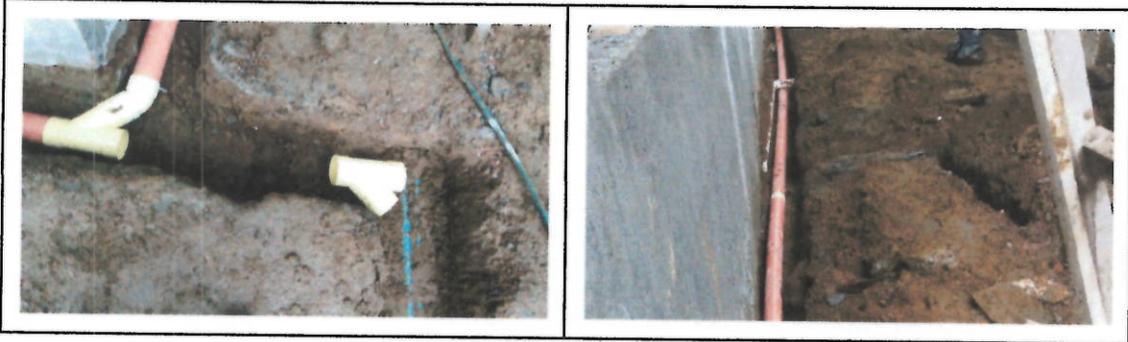
- El contrato especifica bajantes de agua lluvia, pero no contemplaba la red de aguas lluvias que debían estar instaladas en el terreno y conectadas a las cámaras para tal fin.

1.4.6.1.24. Suministro, tendido e instalación de tubería aguas lluvias de 3" para conducción de agua de las cajas y bajante

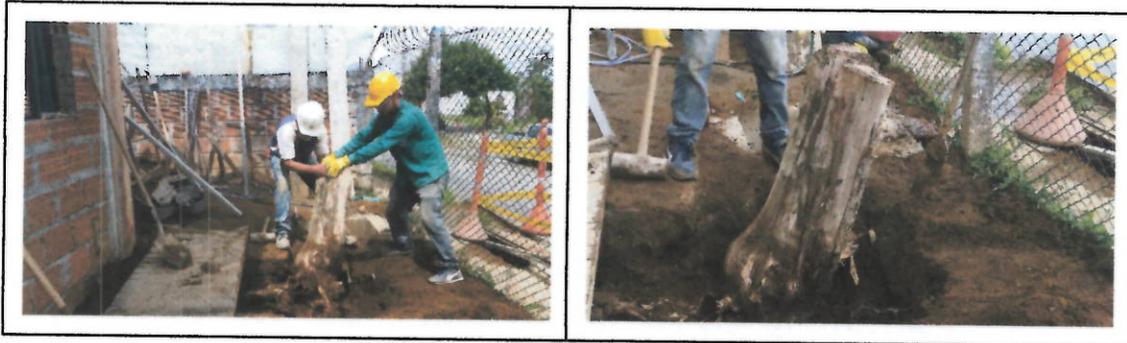
- En la parte de la fachada principal se encontraba un pedazo de tronco empotrado con sus raíces en el terreno y hubo que erradicarlo.
- Se realizó demolición de rampa en acceso principal que se encontraba deteriorada y a diferente nivel de la que debía construirse, no se pudo construir encima por motivo de que al cambiar el nivel se tendría que modificar la pendiente de la rampa bruscamente por que el cerramiento existente no lo permitía, también no se podría garantizar el acabado de la misma.

1.4.6.1.25. Erradicación árbol

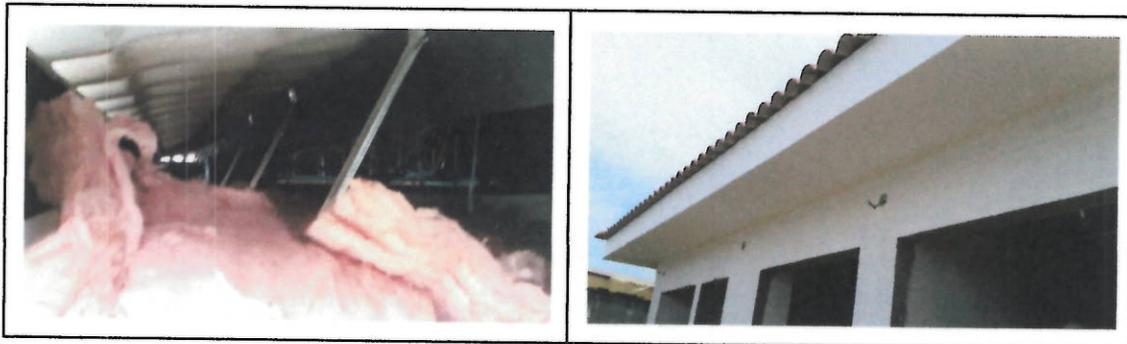
- En la parte exterior con los revoques realizados se procede a realizar la instalación de estructura drywall para el cielo raso con placas de súper board 6mm e instalación de

frescasa. Posterior a esto se resana con sikadur panel, corona tex joint y sika joint compound. Después de su secado, se procedió con el pulido, lijado y posteriormente se aplicó la pintura en tres capas.

1.4.6.1.26. Cielo raso exteriores en superboard e=6mm incluye frescasa y pintura tipo koraza

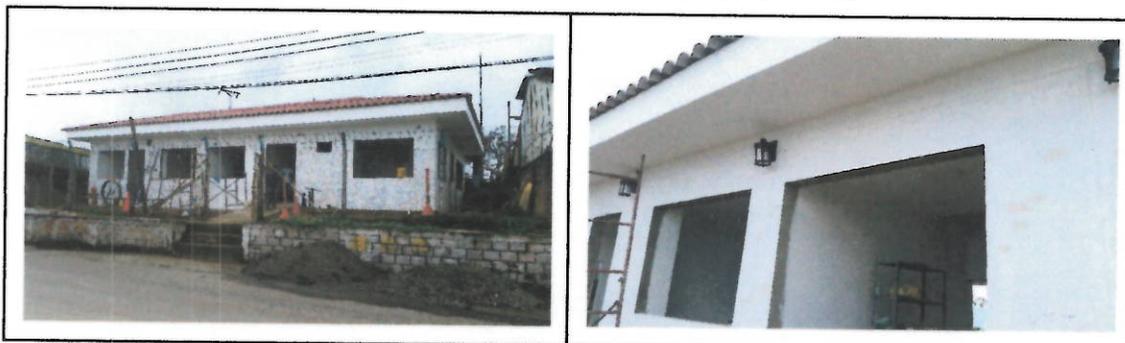
- Se realizó el resane general de las paredes exteriores de la fachada, para aplicar base y posterior instalación de textura.
- El arquitecto del proyecto propuso realizar unas cajas para recibir el bajante de aguas lluvias que será modificado a una serie de tres cadenas que estarán instaladas en la canal y conectan a una rejilla sifón.

1.4.6.1.27. Pintura texturizada para fachadas exteriores en coraza

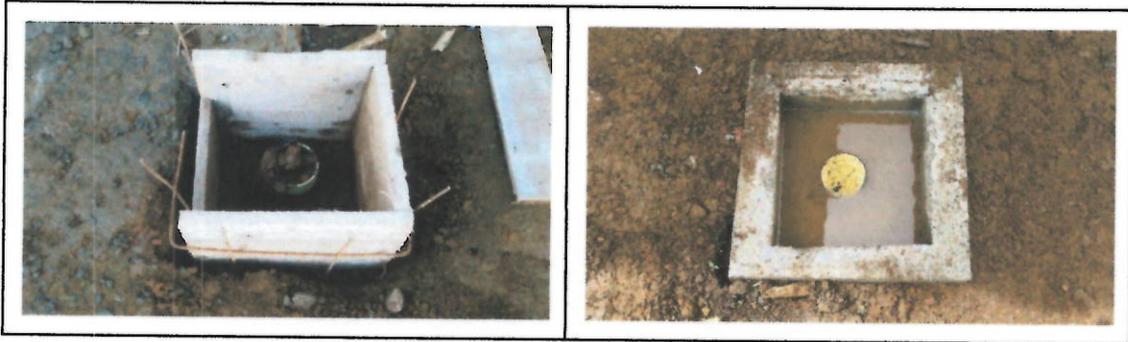
1.4.6.1.28. Construcción cajas para aguas lluvias de 25x25

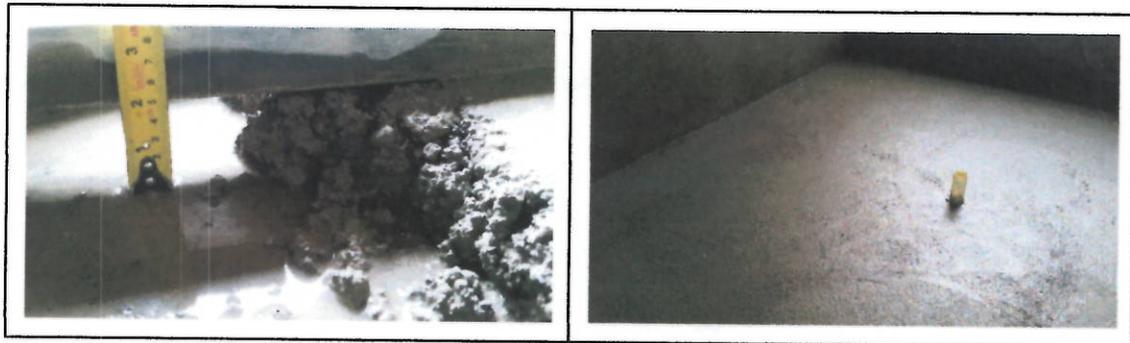
1.4.6.1.29. Suministro e instalación de mortero 1:3 para sobre grueso de piso

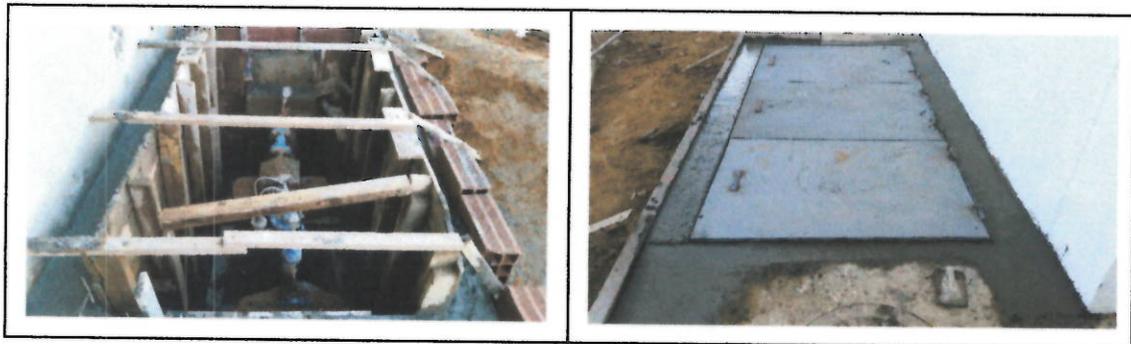
- Se realiza la construcción de cámara para válvulas a presión ubicada en la fachada principal lado derecho, por requerimientos técnicos de administrador de planta, además de la aprobación del interventor. Las tapas para la cámara son con lámina de alfajor y estructura en ángulo, dicho diseño y construcción se efectúa pensando en el tráfico de personas que pararian por el andén y por el manejo de las tapas al realizar una intervención de mantenimiento o reparación de las válvulas.

1.4.6.1.30. Construcción de cámara para válvulas de 110x220x120 cms con malla electro soldada incluye marco tapas en ángulo y lamina de alfajor, contra marco, pintura anticorrosiva

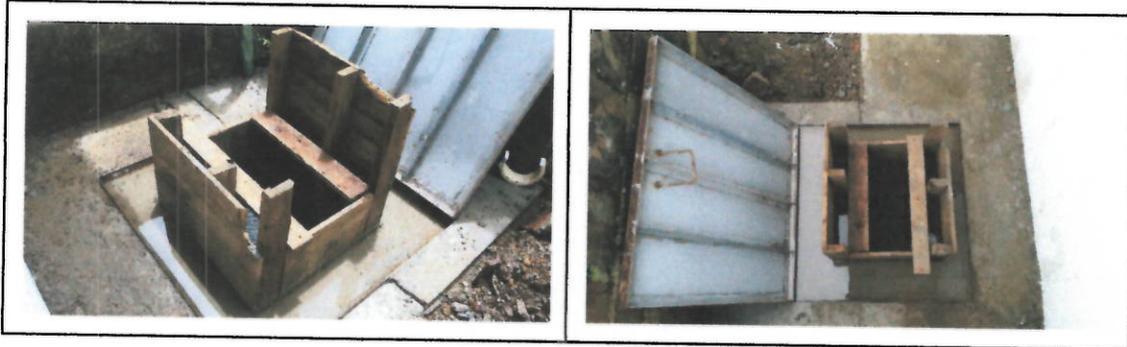
- La cámara ubicada en la parte posterior en la fachada lateral derecha de la edificación ha venido presentando filtraciones, los operarios de la planta han realizado arreglos. El interventor aprobó realizar un recalce a la cámara y la construcción de tapa en lámina de alfajor y refuerzo con ángulos.

1.4.6.1.31. Recalce de cámara de amortiguación y alivio de presión de 80x80x80 cms con impermeabilizante malla electro soldada incluye marco tapa en ángulo y lamina de alfajor, contra marco y pintura anticorrosiva

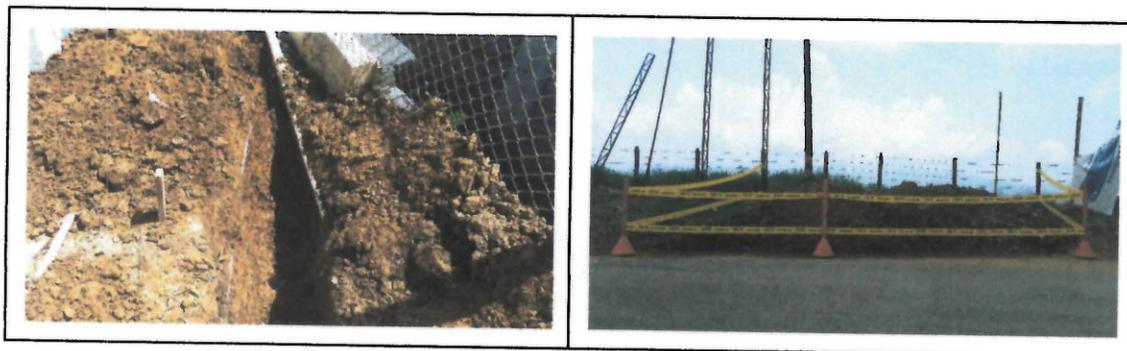
- Se realizó retiro de tierra producto de las excavaciones y banqueos realizados en la edificación.

1.4.6.1.32. Retiro de tierra producto de excavaciones
