PARA: ANDRES FELIPE TABA ARROYAVE  
DE: DEPTO. OPERACIÓN Y MANTENIMIENTO  
ASUNTO: SOLICITUD DECLARACION EMERGENCIA SECCIONAL  
MARMATO

**ASUNTO: DECLARATORIA DE EMERGENCIA EN MUNICIPIO DE MARMATO.**

INFORME DE EMERGENCIAS

EVENTO: DESABASTECIMIENTO DE LIQUIDO VITAL EN SECTORES EL TEJAR,  
QUEBRADA, COLLAREJO

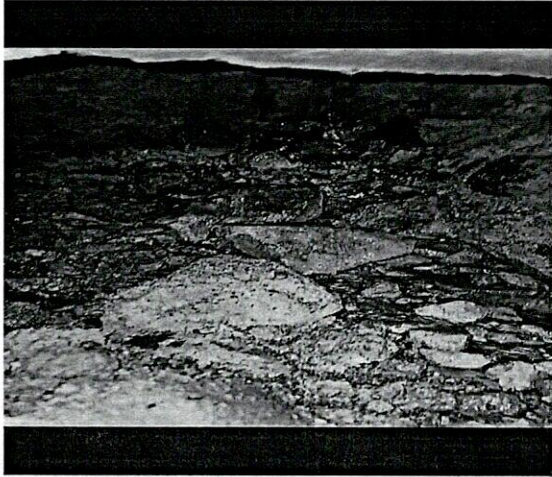
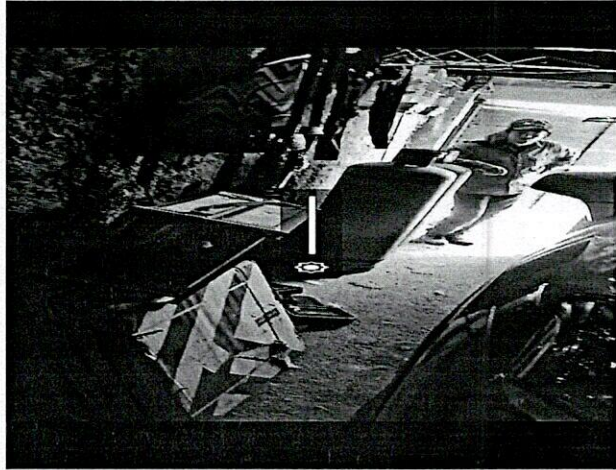
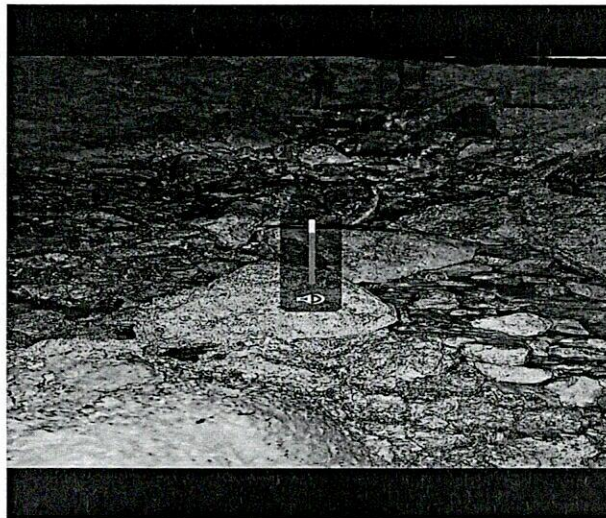
REGISTRÓ FOTOGRÁFICO Y/O GRAFICO DE LA SITUACION EVALUADA:

Dentro de las actividades de inspección y verificación se encontró una tubería de 2" rota en el sector de cascajero y por lo cual se está perdiendo el líquido vital y se requiere la reparación de manera urgente e inmediata para no continuar con la perdida y esto causa descompensación del servicio en otros sectores.

DESCRIPCION DEL DAÑO: RUPTURA DE TUBERIA DE 2" EN EL SECTOR DE  
COLLAREJO Y DESABATECIMIENTO DE OTROS SECTORES.

DESCRIPCIÓN DE LA AFECTACIÓN: Desde días atrás se viene presentando un desabastecimiento del tanque que surte los sectores betulia y tejara en la parte baja del municipio de Marmato, se solicita apoyo para la revisión de la red para verificar si existe algún tipo de daño, y efectivamente en el sector de collarejo se encuentra un daño de grandes proporciones que requiere ser reparado de manera urgente, ya que por esta afectación se está perdiendo caudal importante para la población, y con pruebas realizadas a la red se determina que en gran medida este daño puede estar causando la descompensación del tanque betulia y por ende afecta la prestación normal del servicio, que ya va en varios días en los que no se ha podido suministrar el 100% del líquido vital a los pobladores de los sectores que se alimentan del tanque ya mencionado. De acuerdo a lo anterior se requiere arreglar de manera urgente e inmediata este daño que está en una tubería de 2" que surte los sectores de quebrada, collarejo, parte de guayabito, por el cual se está perdiendo el líquido vital.

Solución: se requiere hacer cambio de tramo de tubería para reestablecer el servicio con normalidad para los sectores afectados y evitar la descompensación del servicio en el tanque betulia y garantizar la prestación efectiva del servicio de acueducto en la parte baja del municipio de Marmato.

Se estima un tiempo aproximado de 5 días para realizar las actividades de excavación, replanteo, instalación de manguera, conexión
