EMPOCALDAS S.A E.S.P  
GESTIÓN DE CONTRATACIÓN

## INFORME DICTAMEN PERICIAL

ESTADO ACTUAL DE LA RED DE ALCANTARILLADO DEL BARRIO LOS NARANJOS DEL MUNICIPIO DE ANSERMA – CALDAS, CONCRETAMENTE EN LAS CARRERAS 1 Y 1 E ENTRE CALLES 9 Y 12, ASI COMO LA DESCRIPCIÓN DE LAS REPARACIONES REALIZADAS EN ESE MISMO SECTOR POR LA EMPRESA EMPOCALDAS S.A E.S.P Y EL MUNICIPIO DE ANSERMA

MANIZALES, MARZO 11 DE 2019

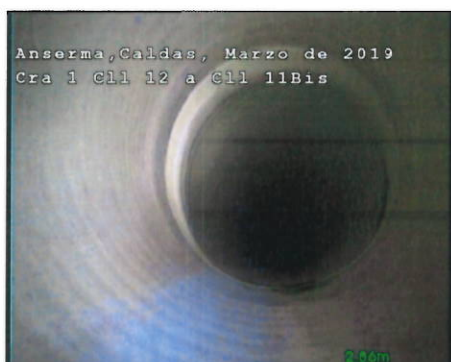
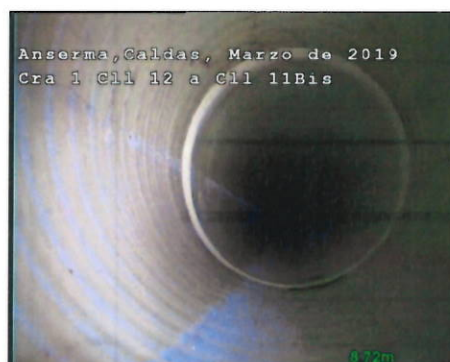
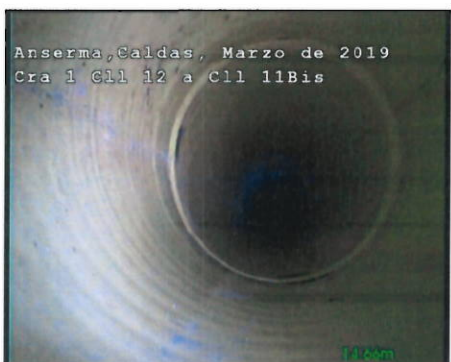
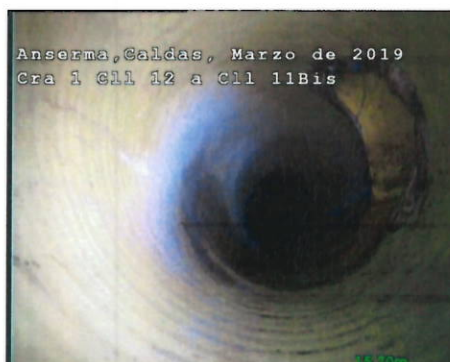
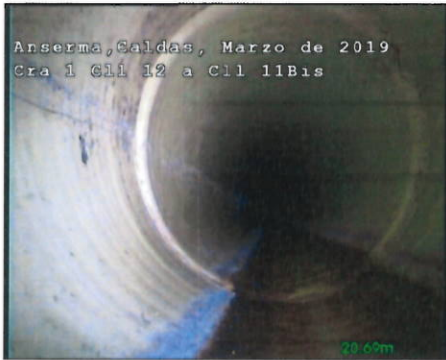
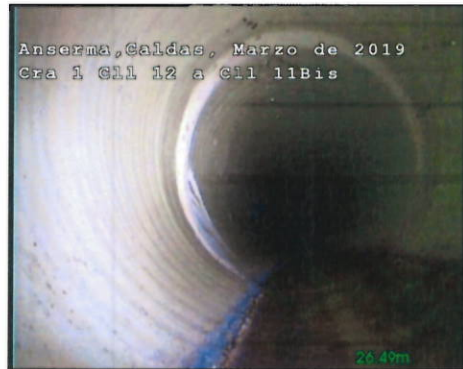
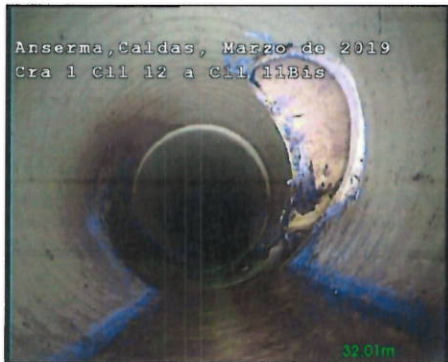
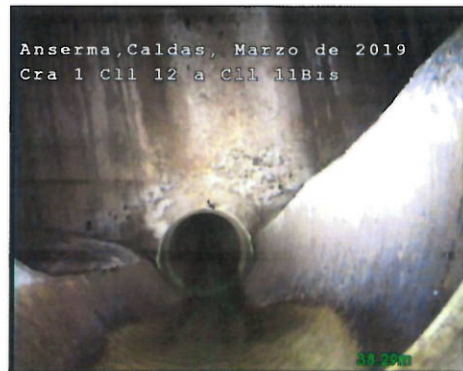
## TRAMO CARRERA 1 DE CALLE 12 A 11 BIS C1 A C2

Se encuentra tubería PVC de 10" en buen estado de instalación y funcionamiento, con entradas laterales desde la derecha a los 15,7 m y 32 m. A los 38,29 m se llega a la siguiente cámara.

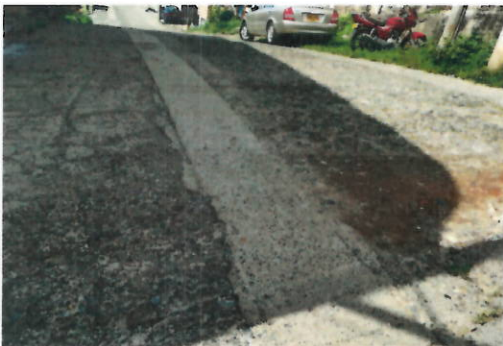
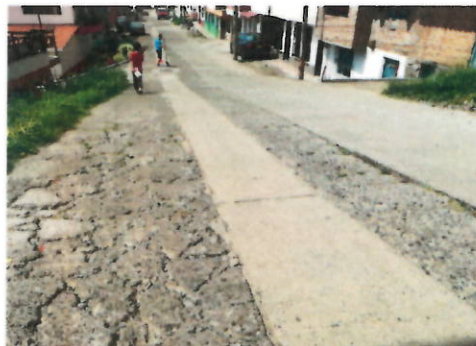
El estado del pavimento de la brecha es aceptable, sin embargo los pavimentos aledaños se encuentran muy fisurados. Desde aproximadamente la mitad del tramo hacia delante, el pavimento de la calzada derecha se encuentra en buen estado:

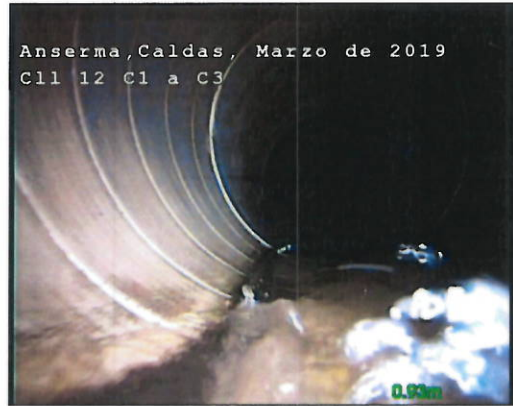
#### TRAMO CALLE 12 C1 A C3

Tramo corto de unos 2 m de longitud, con tubería PVC de 16" en correcto estado de instalación y funcionamiento:

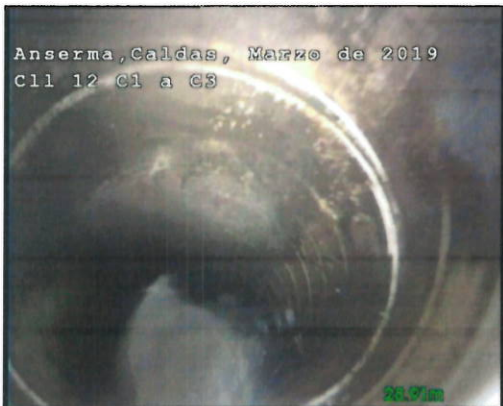
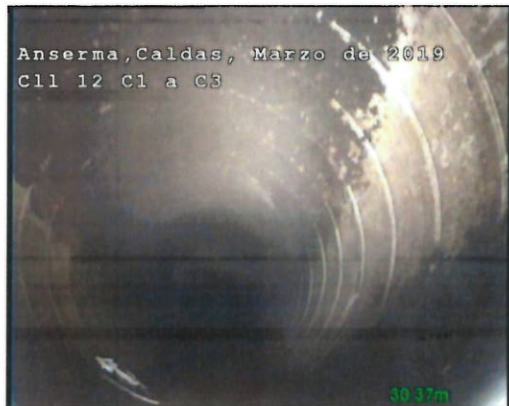
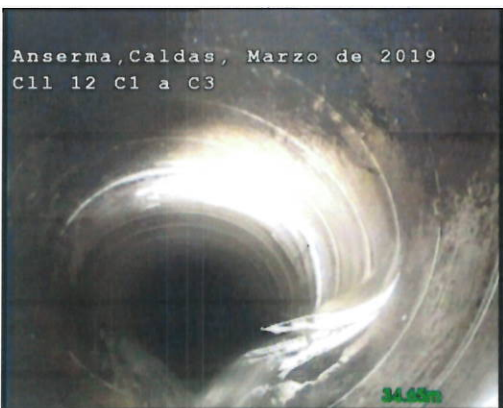
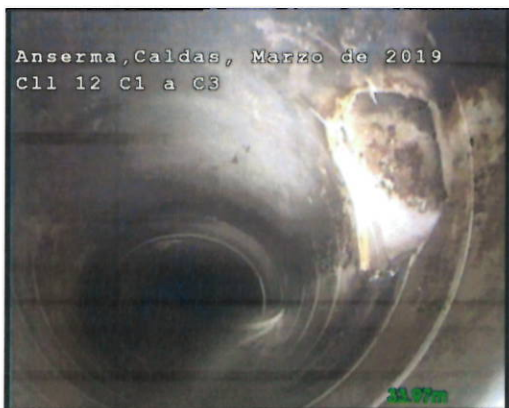
A los 29 m existe igualmente un problema en la batea, a los 30,8 m en el lado izquierdo hay una rotura igual que a los 34,7 m 35,7 m, 36,7 m (muy pequeña)

En el tramo de la calle 12 entre carreras 1 y 1E, a pesar de estar en tubería PVC, esta presenta problemas de rotura en varios puntos como se describió en el presente documentos, lo cual puede generar exfiltración de aguas negras al suelo.

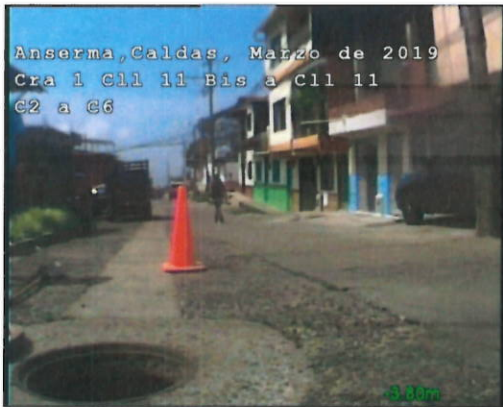
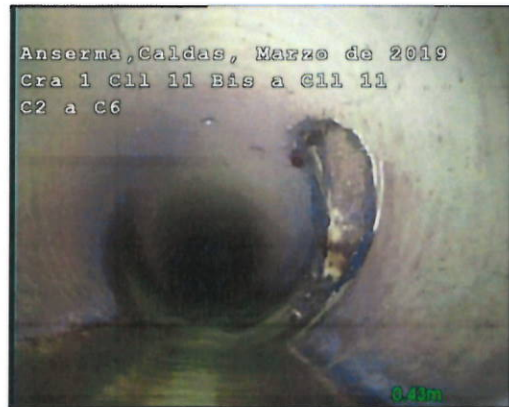
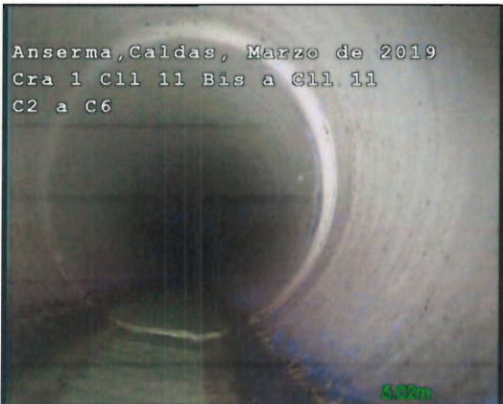
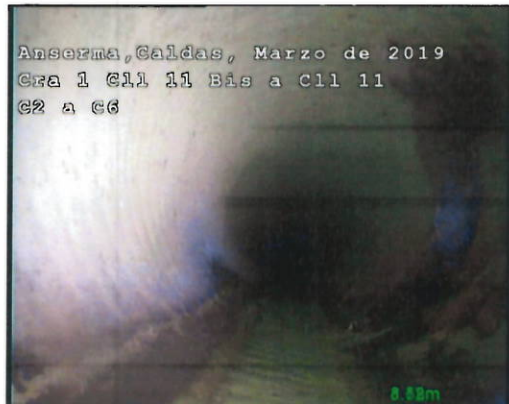
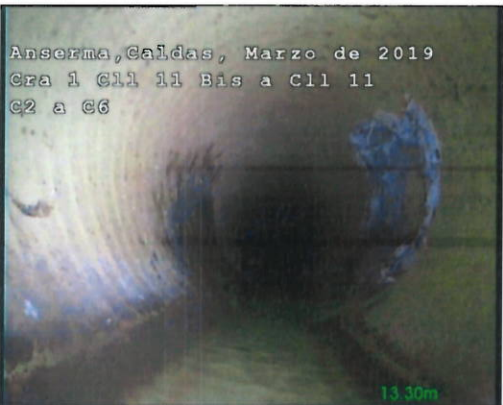
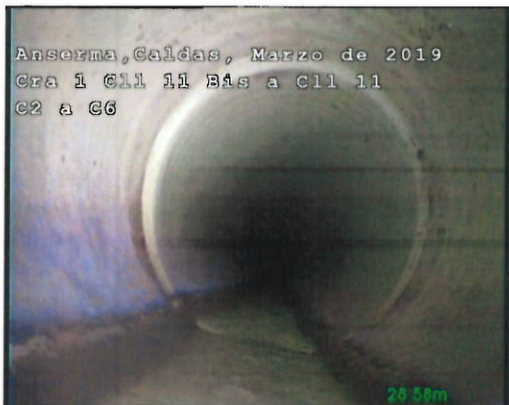
TRAMO CARRERA 1 CALLE 11 A 11 BIS C2 A C6

Se tiene tubería PVC 10" en buen estado, con entradas desde la derecha a los 0,6 m, 8,8 m, 13,7 m, 25,5 m. A los 37,8 m se llega a C6.

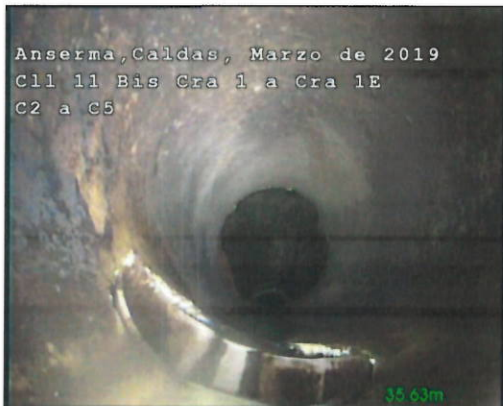
En la llegada a C5, se tiene una cámara de caída tipo sifón en el cual la unión entre la tubería que baja y el tubo principal, se nota con deficiencia en el sello:

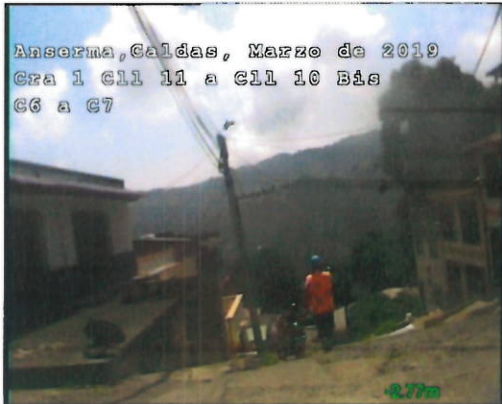
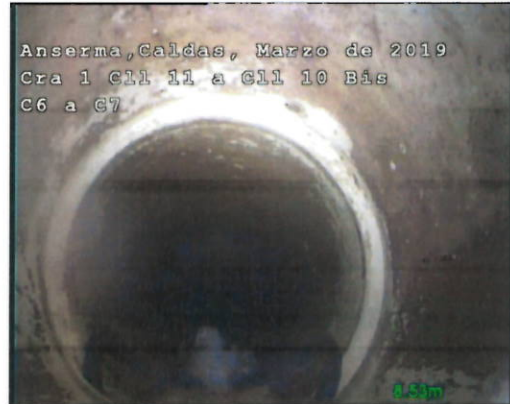
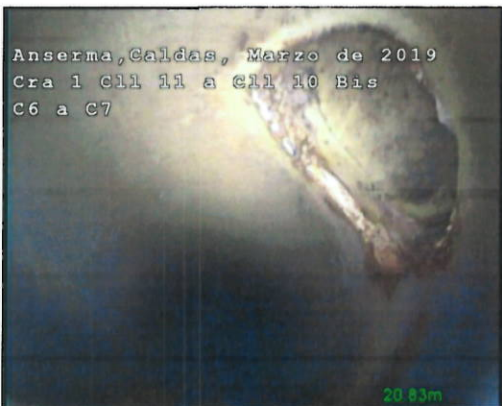
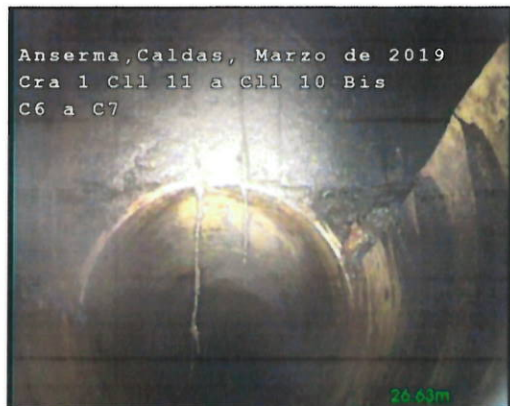
CALLE 11 CARRERA 1 A 1E C6 A C8

Tubería PVC 12", con entradas desde la derecha a los 15 m, 21 m, y desde la izquierda a los 19 m, 22,8 m, 39,5 m. A los 26,6 m se recibe una acometida desde la izquierda, mediante una caja que no tiene tapa en la superficie. En la junta ubicada a los 8,5 m, el sello o empaque, se encuentra salido de su posición normal y está solo pisado entre la campada y en el espigo en el segmento de la batea:

En el tramo C6 – C8 ubicado en la calle 11 entre carreras 1 y 1E, se presenta un problema con un empaque o sello el cual está salido de su posición normal, lo que significa que la tubería no garantiza la estanqueidad en ese punto si se llega a presentar algo de presión en la red.

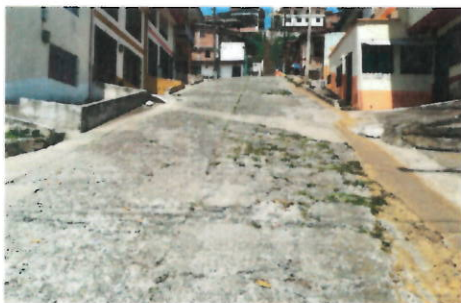
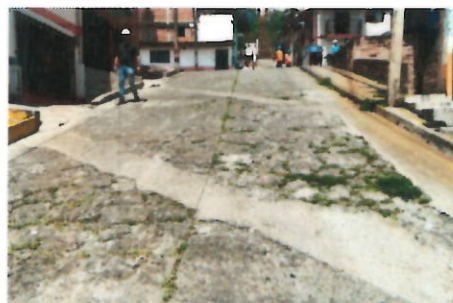
El estado del pavimento de la brecha es bueno, sin embargo los pavimentos aledaños a la brecha están en muy mal estado:

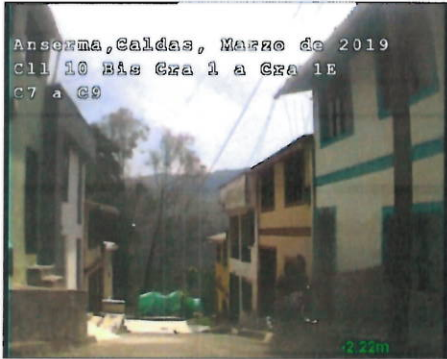
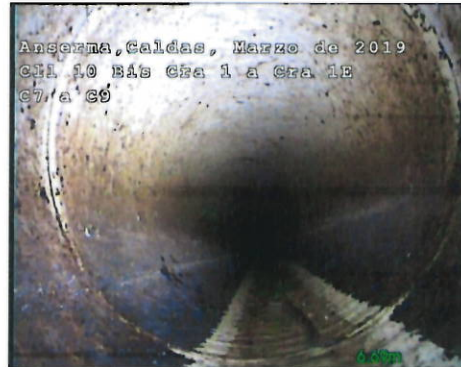
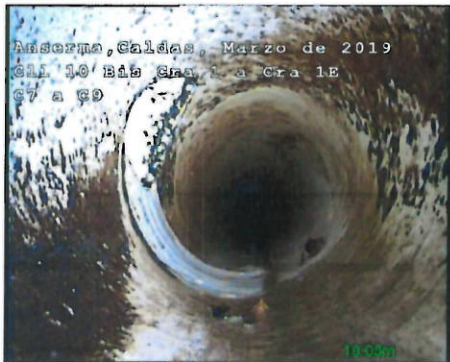
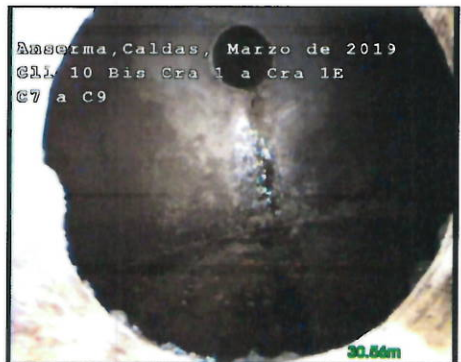
#### TRAMO CALLE 10BIS CARRERA 1 A 1E C7 A C9

Es un tramo de arranque en tubería PVC 10", en la cañuela hay una división que no permite que el flujo pase hacia este tramo. La primera conexión está desde la izquierda a los 10,3 m y luego a los 16,7 m, 22,3 m. A los 29,5 m se presenta una

deformidad menor en la batea de la tubería, sin ser rotura. A los 30,6 m se llegó a la C9:

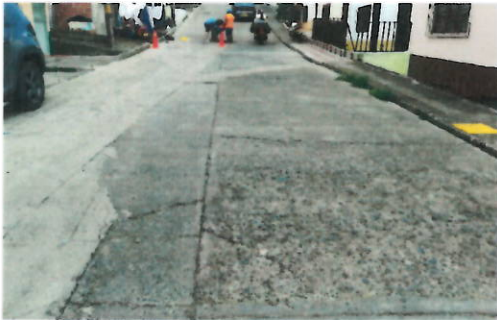
El estado del pavimento de la brecha es bueno, sin embargo el pavimento aledaño presenta algunas fisuras como se observa en la siguiente imagen:

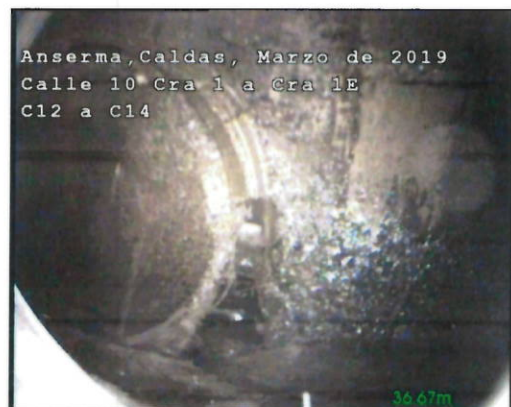
TRAMO CALLE 10 CARRERA 1 A 1E C12 A C14

Se observa tubería PVC de 24" en buen estado. Tiene entradas a la derecha a los 12,3 m, 19,9 m, 24 m y a la izquierda a los 13,7 m, 16,9 m y 25,3 m. A los 36,7 m se llega a la C14, e la cual se observa en la tubería de salida una separación entre la pared del tubo y la pared de la cámara.

La cámara C14, presenta un desgaste en el emboquillado de la tubería de salida, probablemente causado por el golpe del flujo del agua. Es necesario hacer la reparación correspondiente, para evitar que se presente exfiltración de agua hacia el suelo.

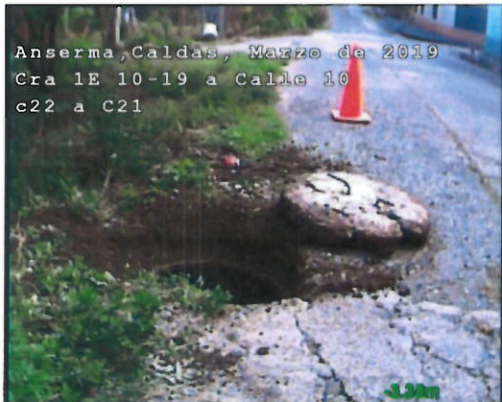
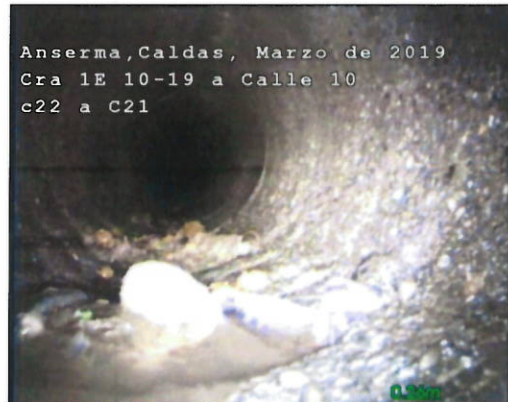
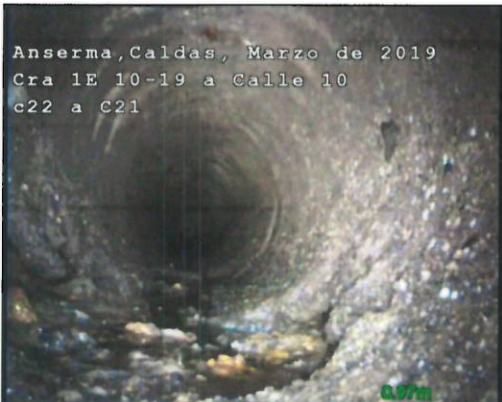
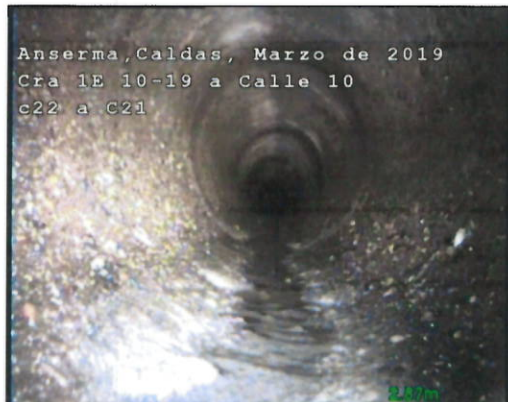
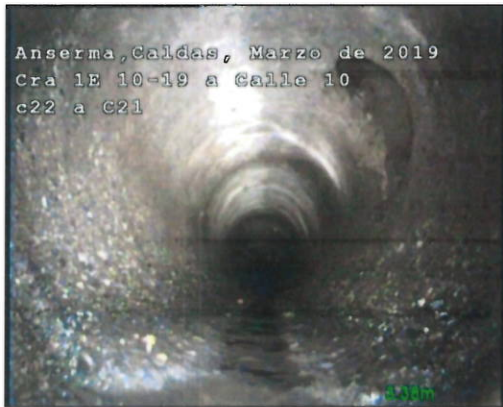
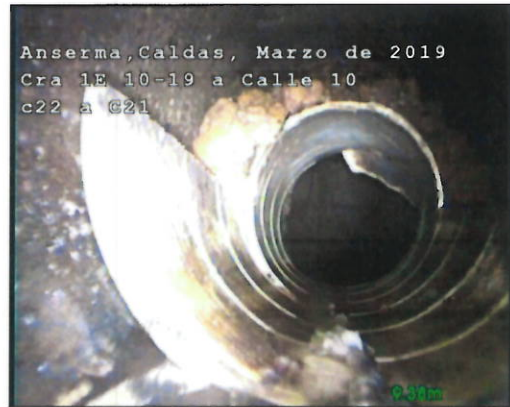
## CARRERA 1E # 10-19 A CALLE 10 C22 A C21

Este tramo tiene tubería en concreto de 10" en muy mal estado, con múltiples roturas. Le ingresa una tubería desde la derecha a los 3,8 m. La longitud inspeccionada es de aproximadamente 10 m y al final tiene un empalme con una tubería PVC que no cumple una adecuada función. Los tramos donde no hay rotura, el desgaste de la tubería es muy alto. Ya cumplió su vida útil.

El tramo de tubería ubicado en la carrera 1E # 10-19 a la calle 10, presenta alto estado de deterioro, con múltiples roturas. Requiere la reposición de manera urgente.

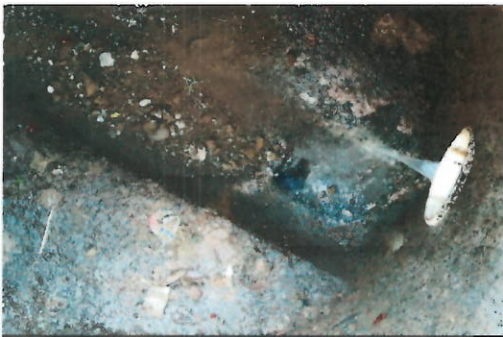
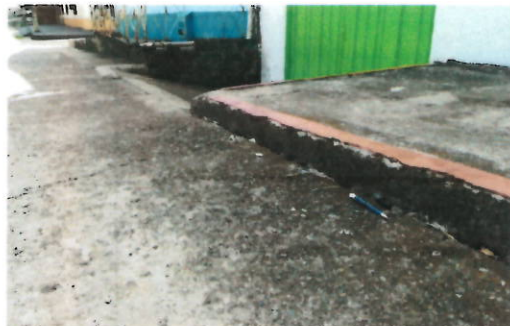
La cámara C22 tiene la cañuela rota, permitiendo la infiltración del agua al terreno. En este sector se nota fisuración entre el pavimento y el sardinel:

La cámara C22 tiene la cañuela rota permitiendo la infiltración de agua en el terreno, lo que exige la reparación inmediata.

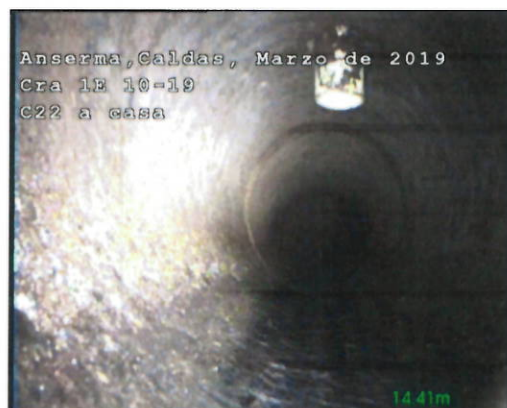
#### TRAMO C22 HACIA LA CASA CON NOMENCLATURA CRA 1E # 10-19

A la cámara C22, le llega una tubería de 10" en concreto que entra hacia las viviendas en la cual se logró ingresar 27 m si llegar al final del tramo. Tiene un desgaste medio en la batea, le llega tubería desde la derecha a los 4 m, desde la izquierda a los 11,8 m, en la parte superior a los 14,7 m y 20,5 m.
