ASUNTO: Solicitud declaración emergencia.

F-AC-46 Versión 2 Enero 2017	EMPOCALDAS S.A.E.S.P SERVICIO DE ACUEDUCTO
	INFORME DE EMERGENCIAS

Seccional: AGUADAS Fecha del informe: marzo 20 de 2019

EVENTO: Daño de la conducción de Tarcara por deslizamiento en el sector de siete cueros

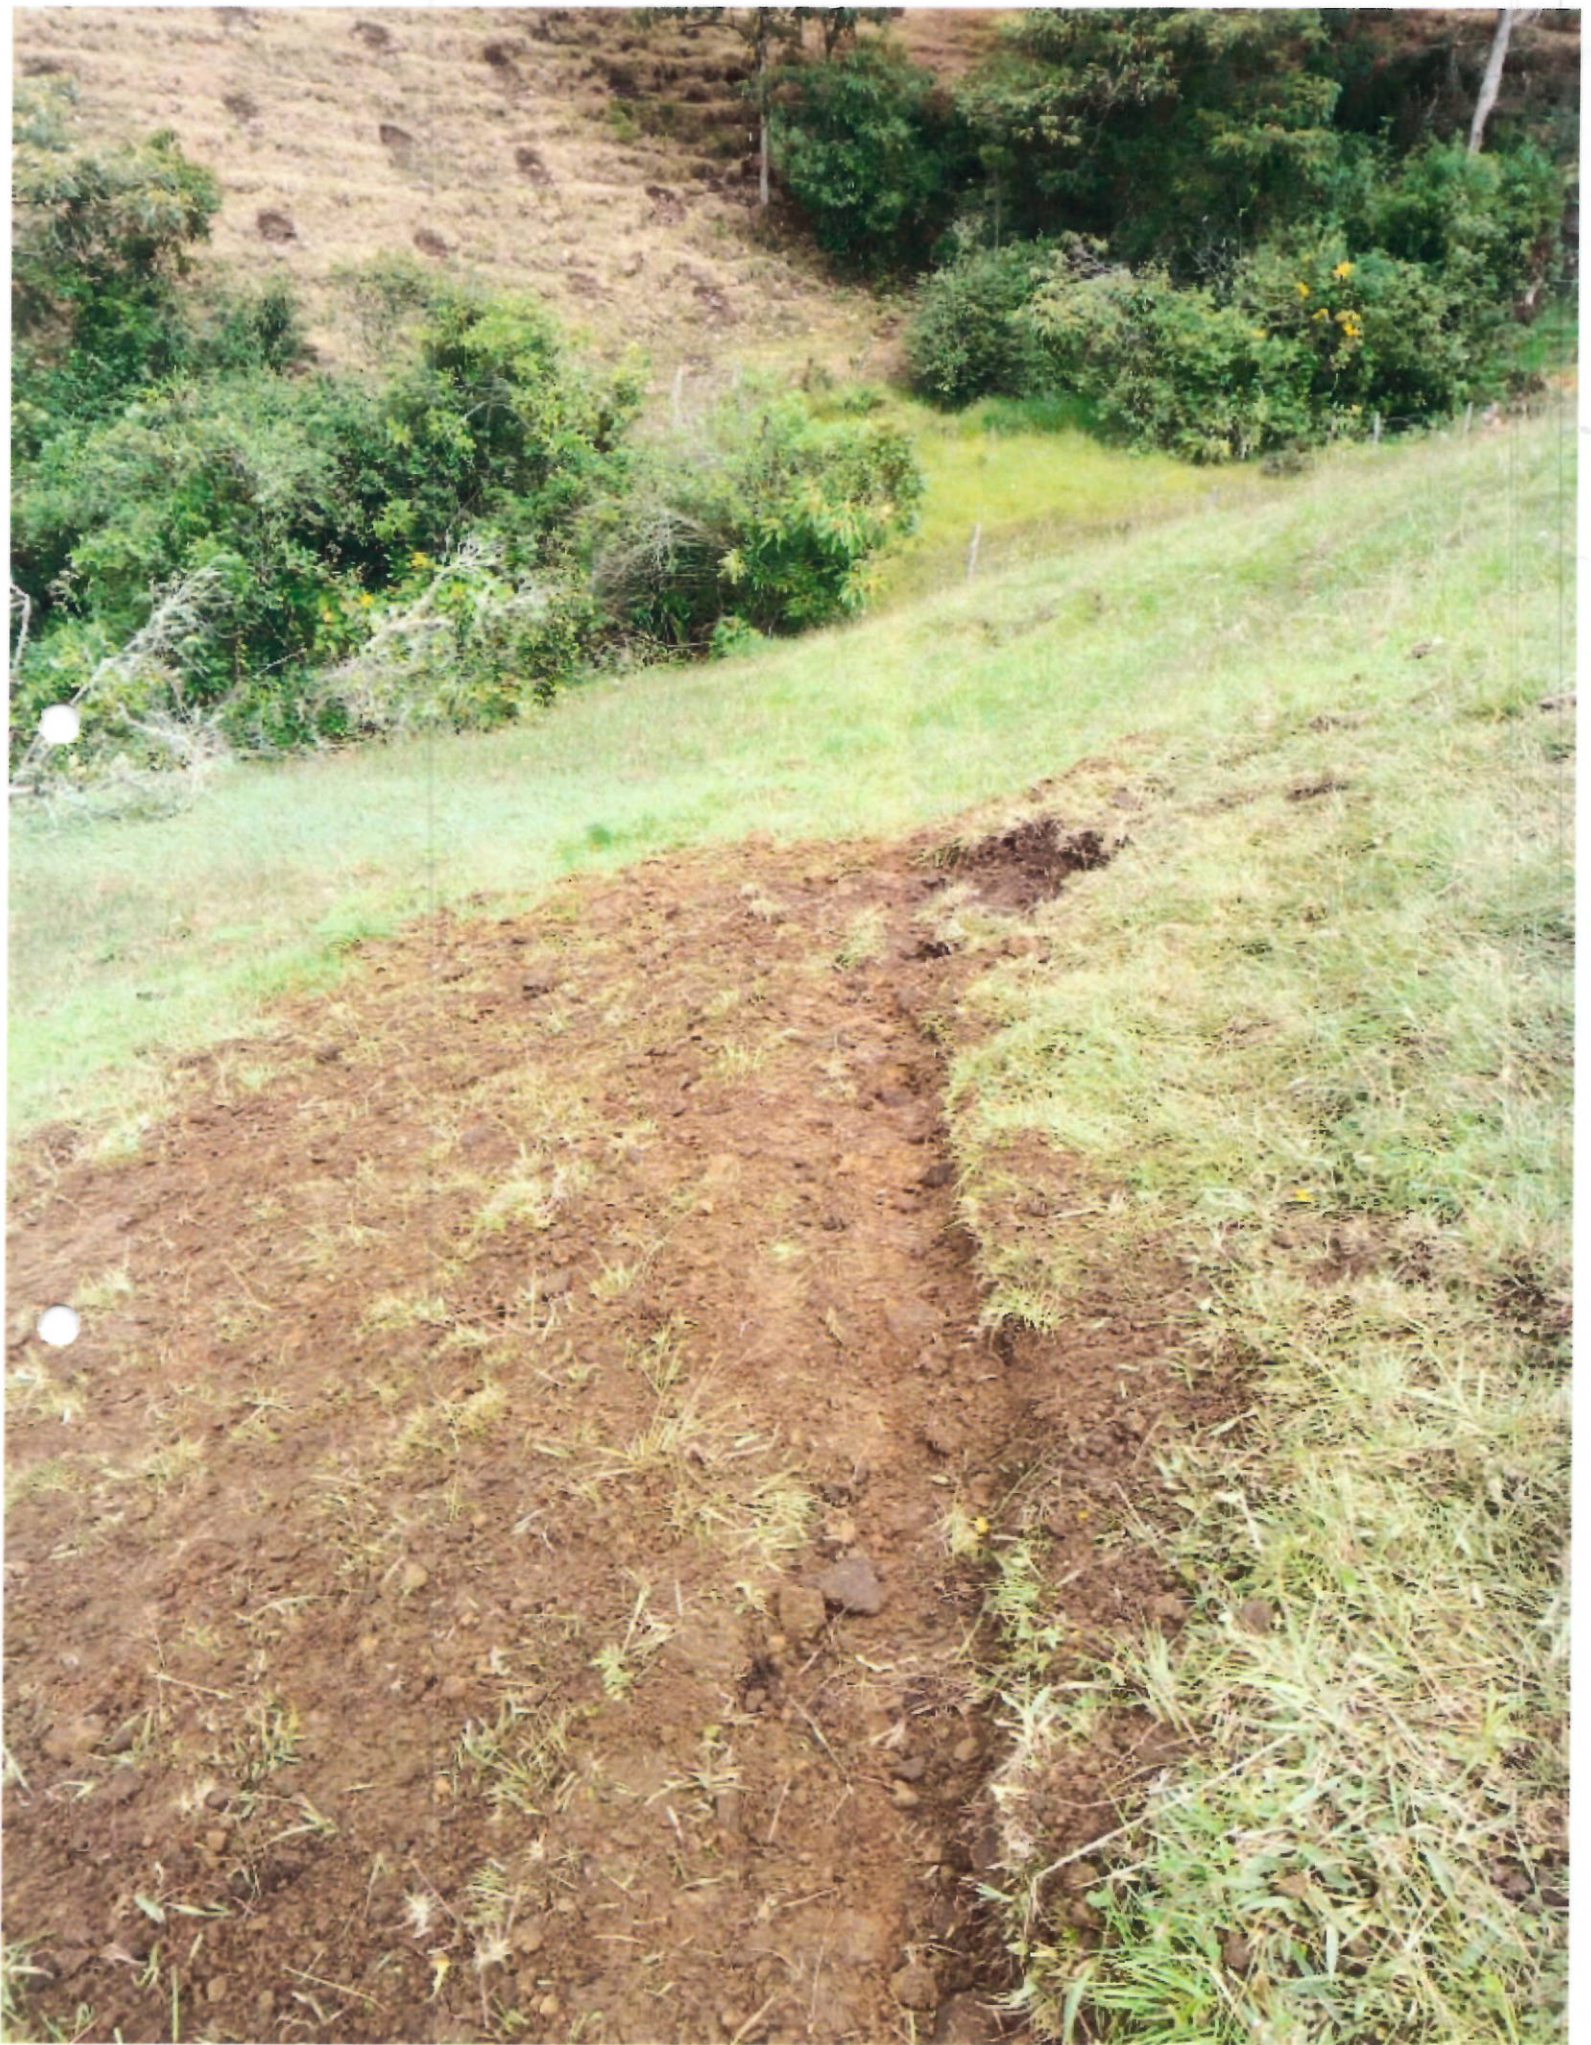
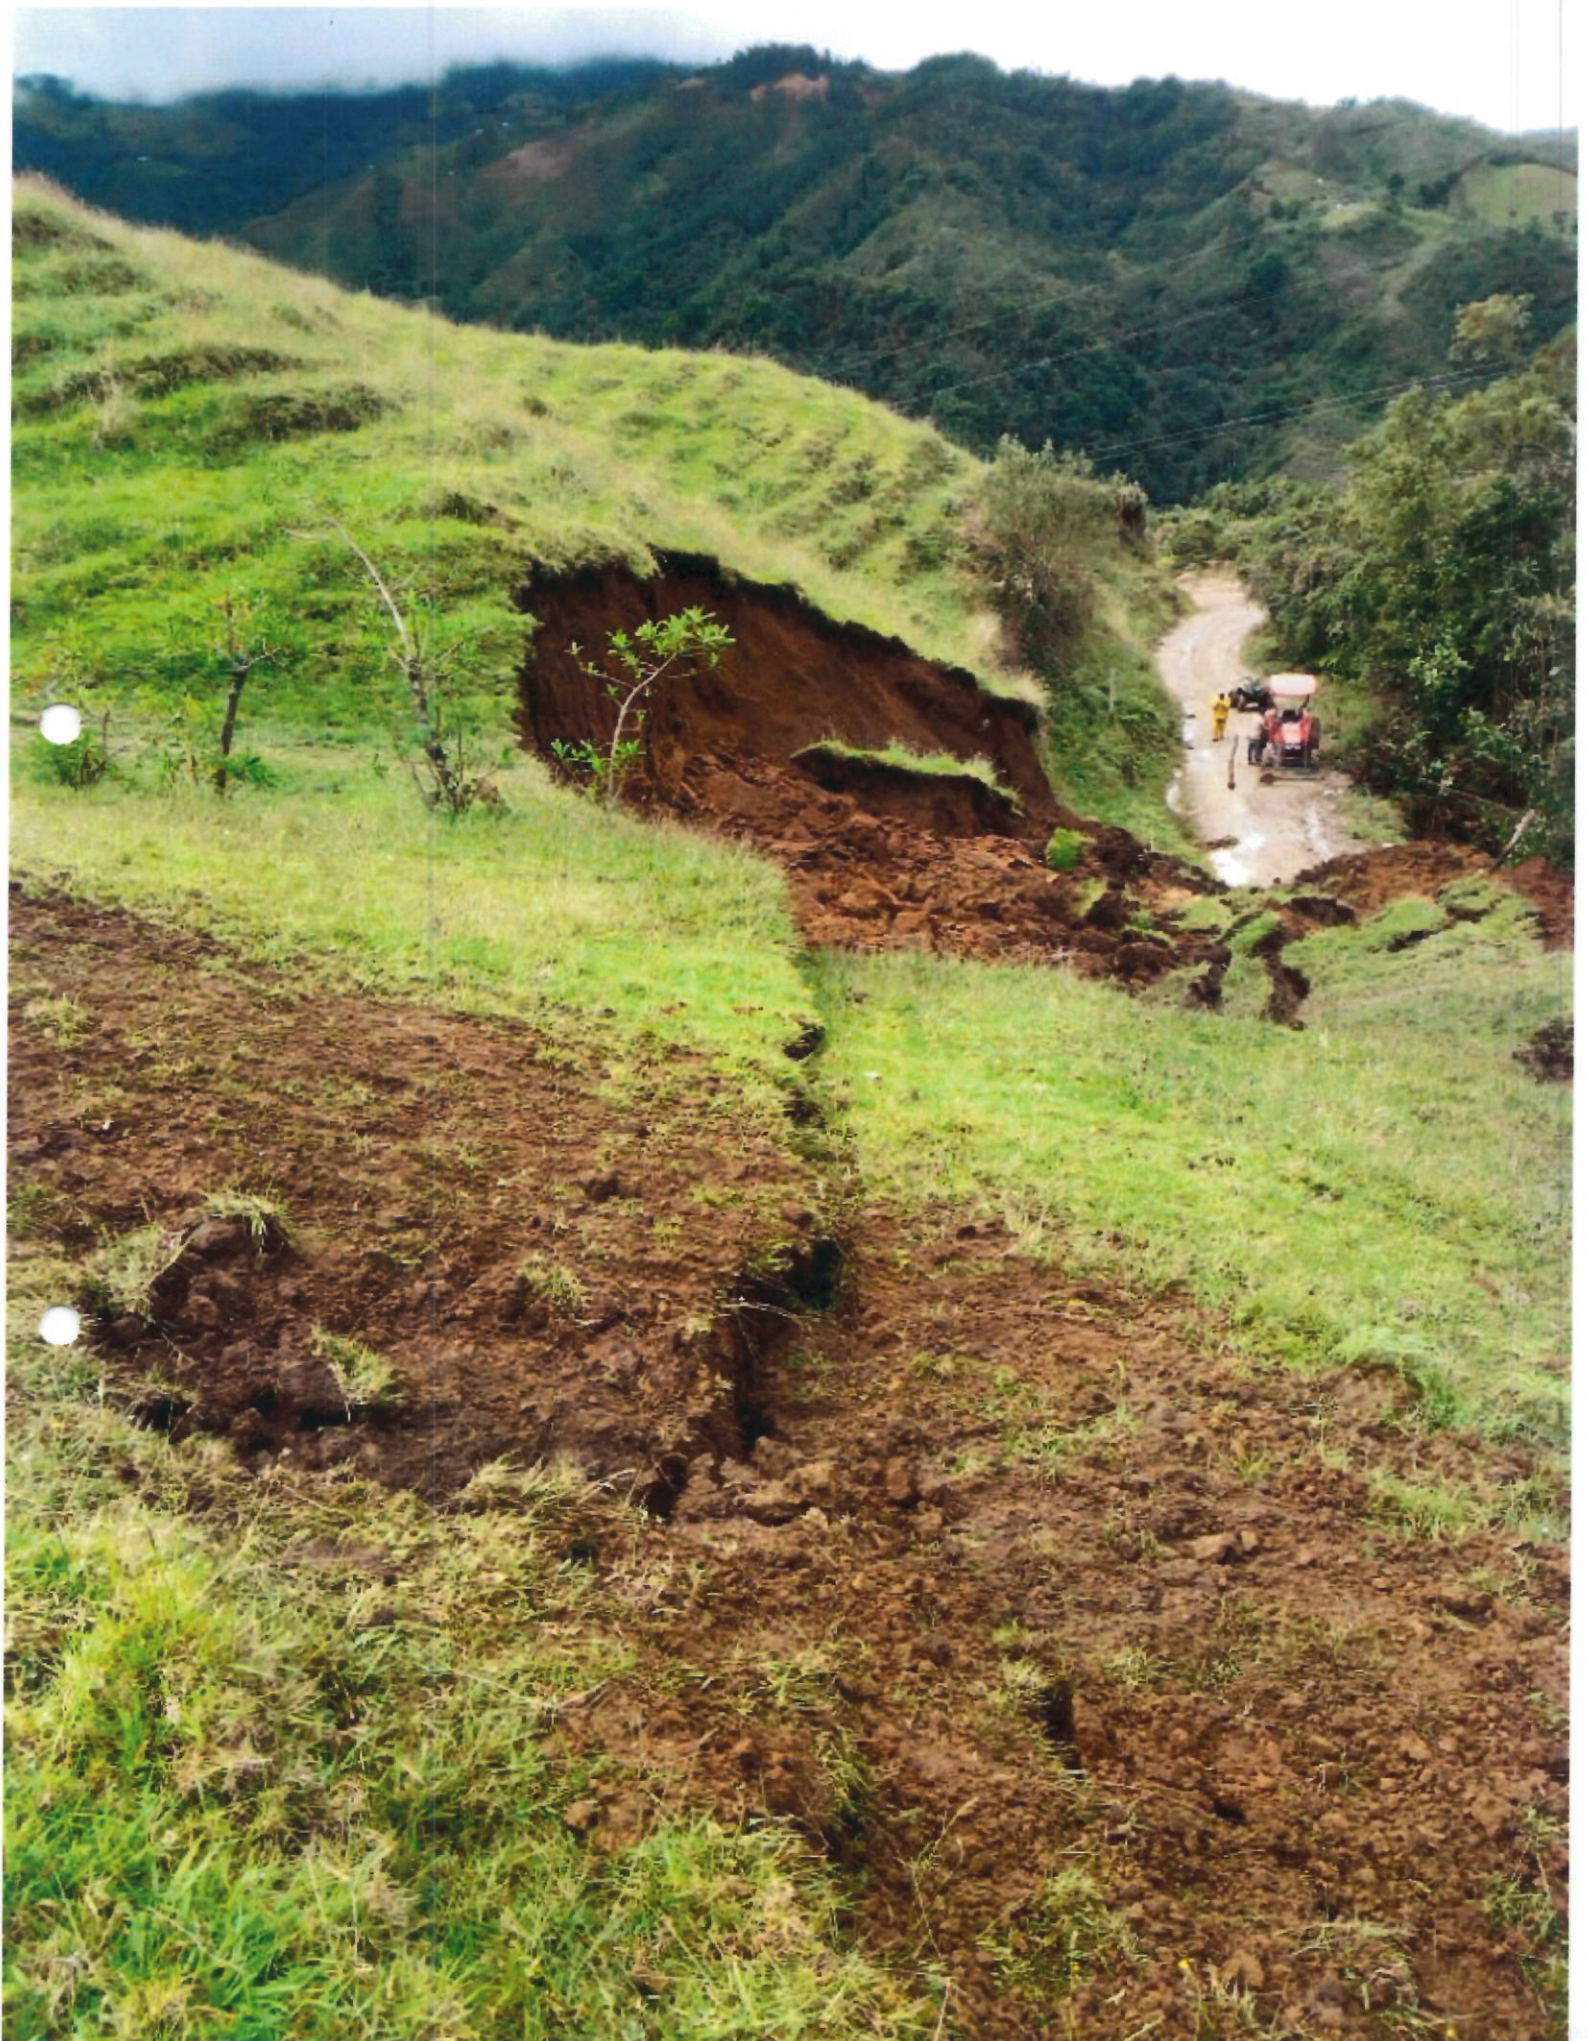
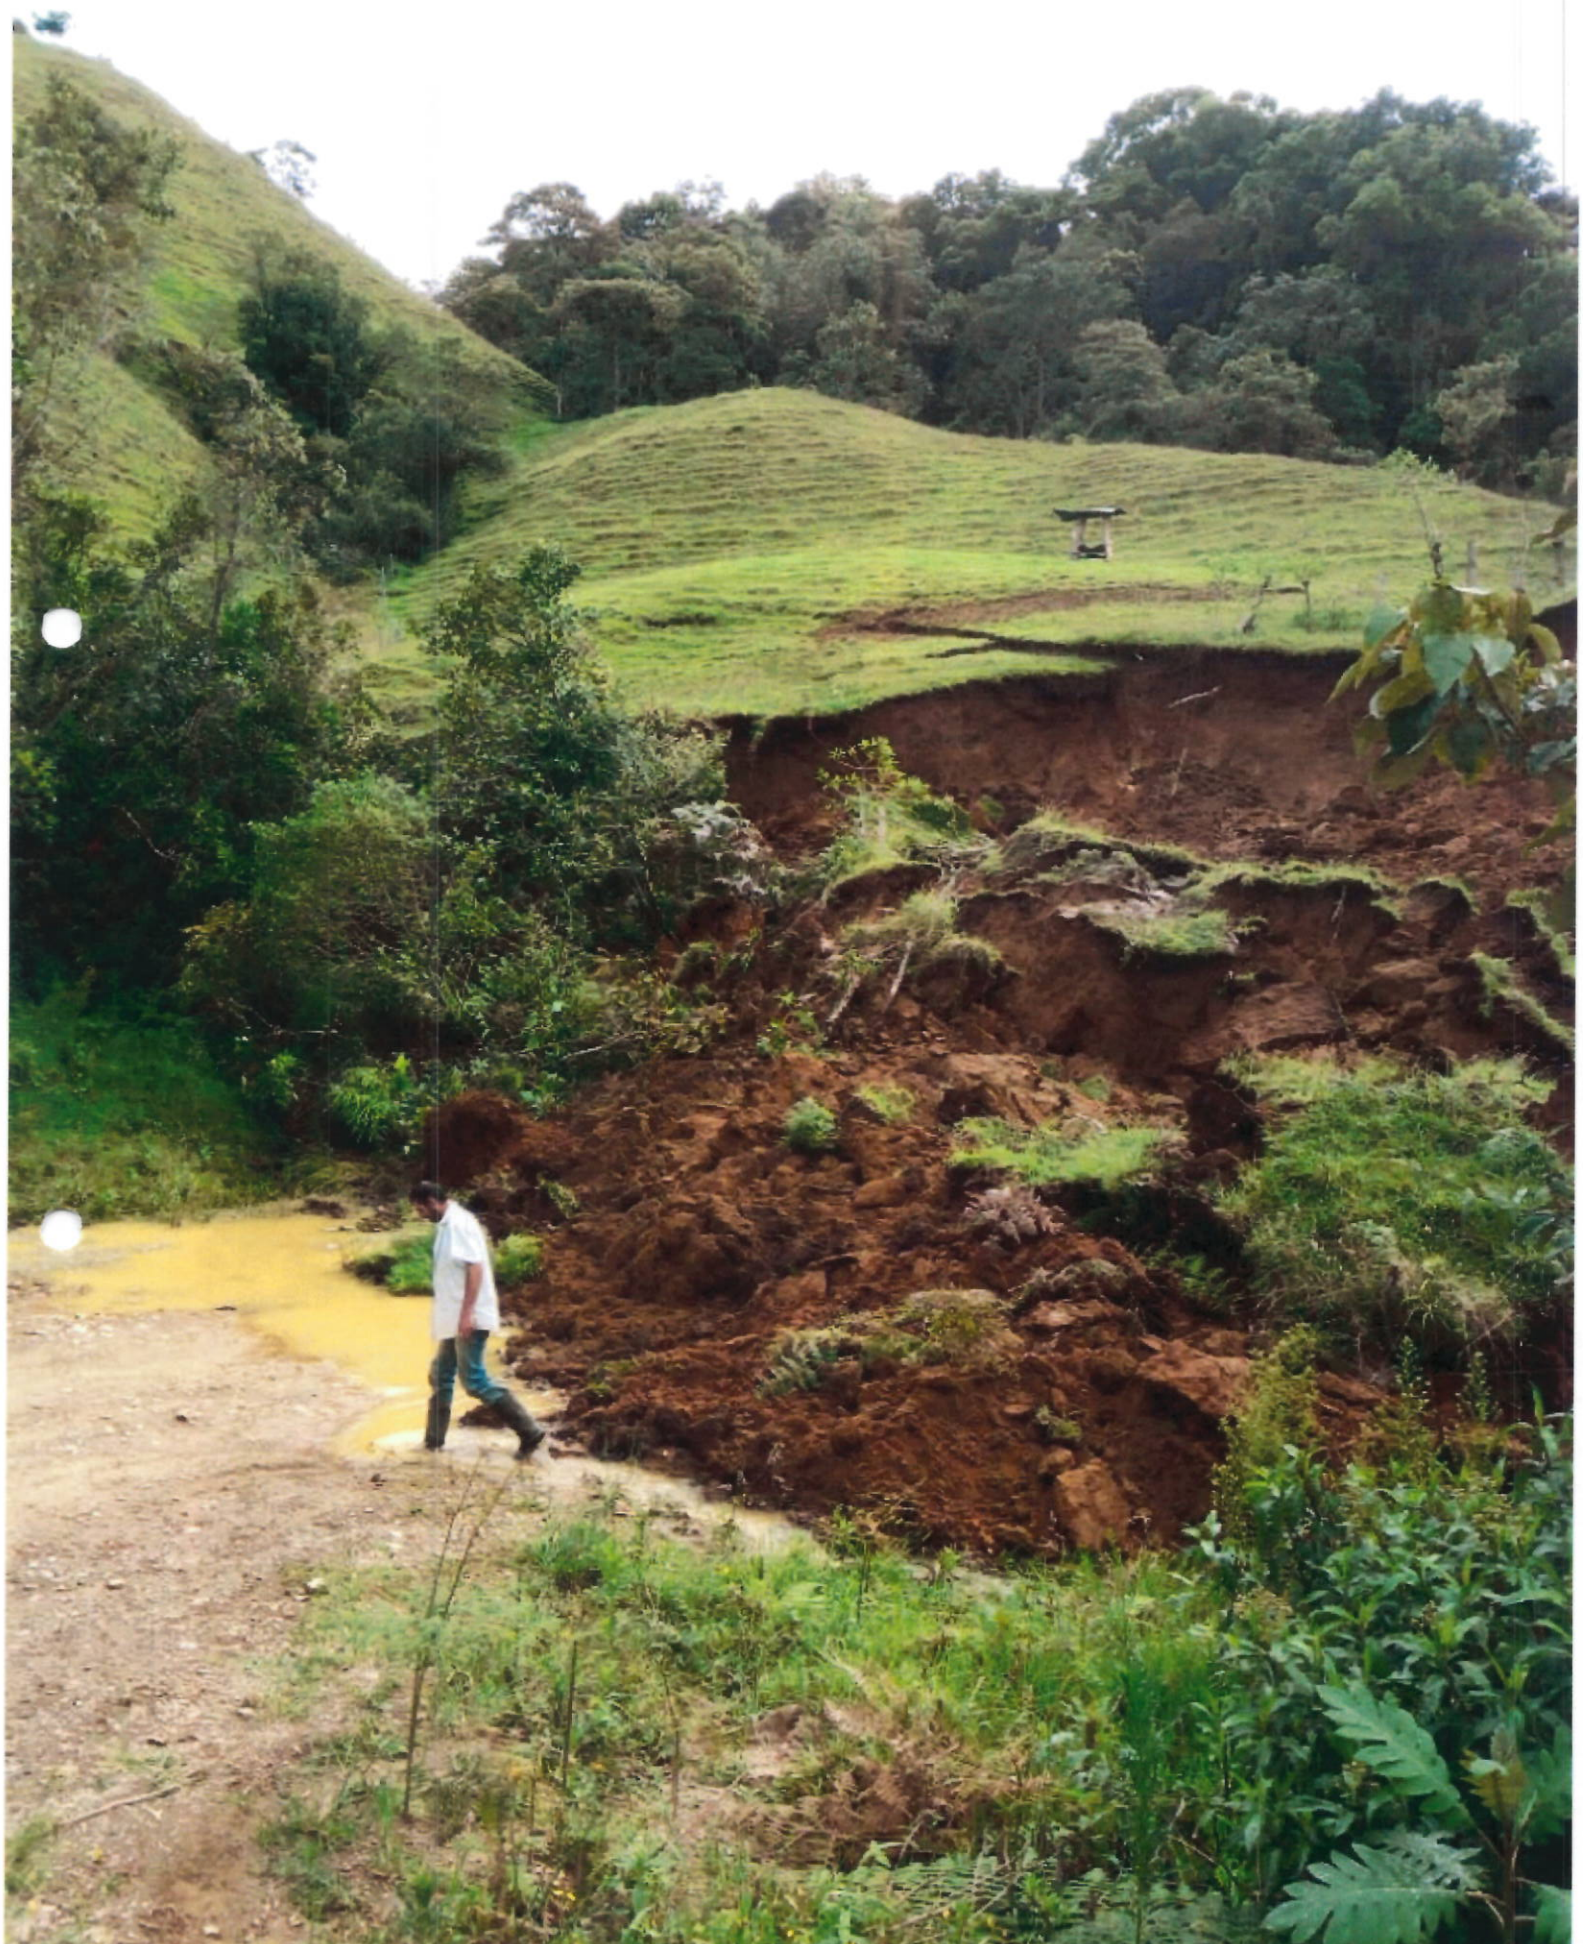
REGISTRÓ FOTOGRAFICO Y/O GRAFICO DE LA SITUACION EVALUADA:
Anexo fotos.

La conducción de Tarcara a su paso por el sector de siete cueros, en la finca del señor Darío Patiño, fue impactada por un deslizamiento de tierra que desempalmo la tubería y destruyó el trazado en una longitud aproximada de 80 metros.

La tubería de Ac de 8" fue desplazada por efecto de la erosión e inestabilidad del terreno, con lo cual quedo el acueducto sin suministro de agua proveniente de la bocatoma de tarcara.

La tubería en la cual está construida la conducción de tarcara a su paso por el sector de siete cueros, es de 8" Ac. Al hacer su recorrido por la finca del señor Darío Patiño se suma la inestabilidad del terreno por efecto del invierno, con lo cual se precipita la ruptura y desplazamiento de la tubería, exponiendo a riesgo los habitantes del sector, y en particular los estudiantes de la escuela Rural de Siete Cueros, quienes en un buen número de jóvenes hacen su ingreso al centro educativo por la carretera que está ubicada aproximadamente a 50 metros más abajo del epicentro del proceso de erosión.

Recursos Técnicos: Cambio de la tubería de Ac de 8" por Manguera Pf de 8" en longitud de 80 metros
