ASUNTO: DECLARATORIA DE EMERGENCIA EN MUNICIPIO DE MARMATO.

INFORME DE EMERGENCIAS

Seccional: MARMATO Fecha del informe: 11/05/2023 ✓

Colgar tubería de polietileno por emergencia en el sector la plata en el municipio de Marmato Caldas

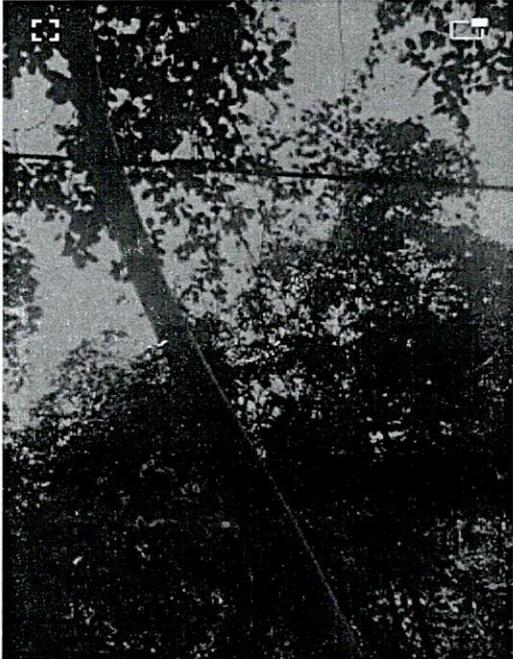
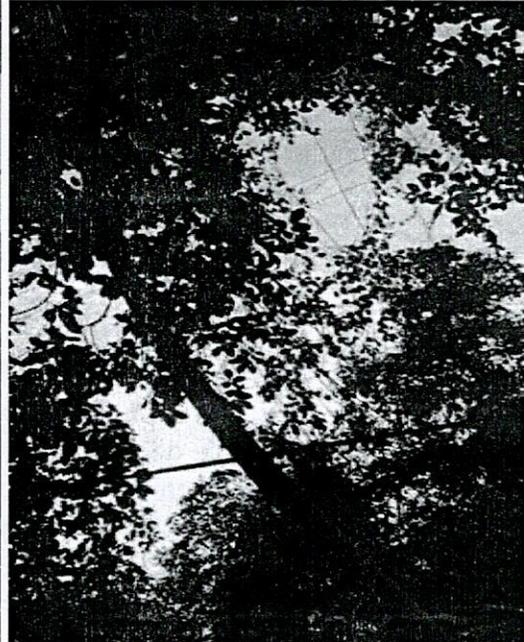
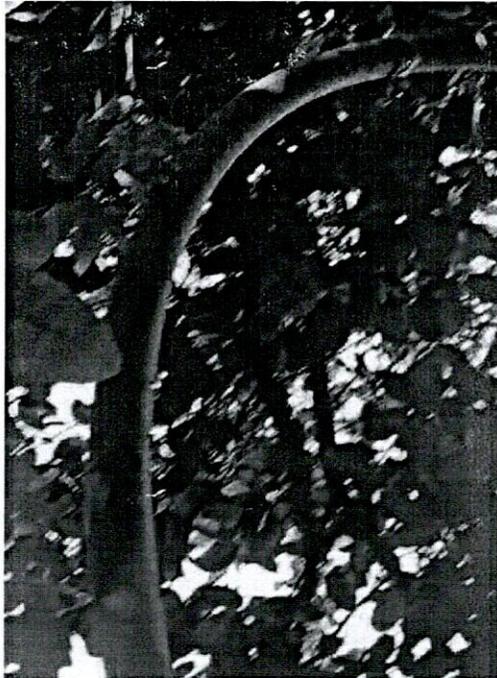
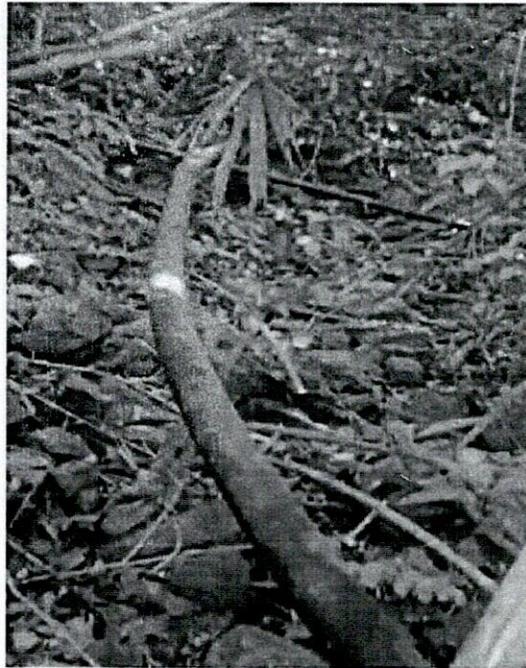
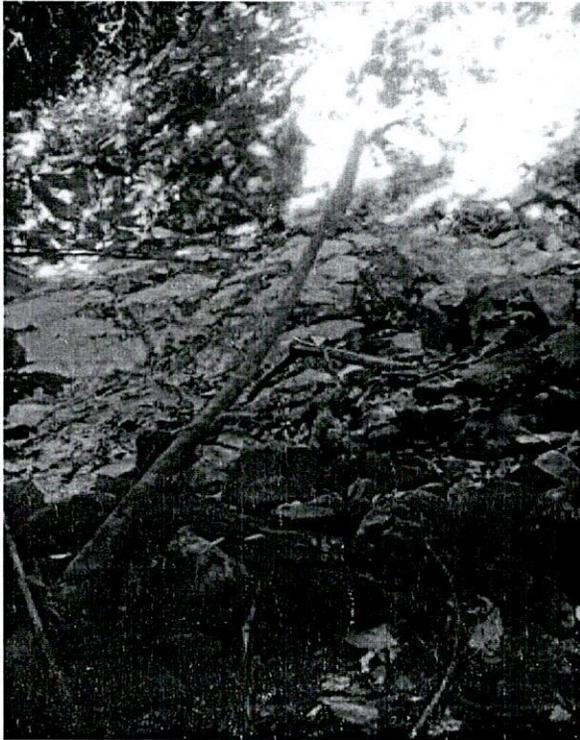
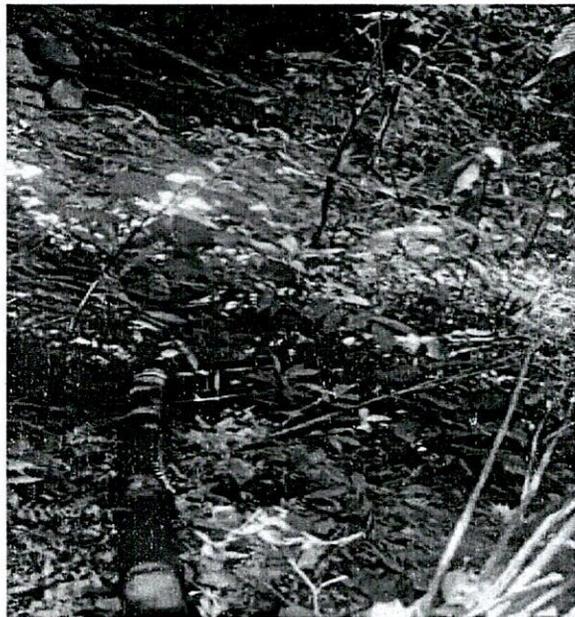
Se realiza recorrido de conducción entre Echandía y Marmato y se evidencia en el sector conocido como la plata, se encuentra tubería de polietileno de 3" tendida en el suelo, puesto que esta viene en vuelo sobre cable de acero y se tiene altas posibilidades de que ocurra una creciente de lodo y piedras y pueda arrastrar la tubería y tener perdida de la conducción en un tramo aproximado de 100 metros. Adelante del punto se encuentra nuevamente la tubería sobre un árbol de gran tamaño con varias vueltas alrededor y de una altura aproximada de 20 metros, lo que provoca aumento en la acumulación de aire, lo que se evidencia con la baja de caudal constante en los últimos días en la parte de Marmato viejo.

Perdida de tubería de conducción de agua para Marmato viejo puede causar deslizamientos y filtraciones en ladera ya que el agua baja con presión y puede causar afectaciones ladera abajo por donde se encuentra la zona minera de 100 pesos

El punto es de difícil acceso, por camino en la montaña y cerca de derrumbes del sector la plata.
