ASUNTO Declaratoria de Emergencia

F-AC-46 Versión 2 Enero 2018	SERVICIO DE ACUEDUCTO
		INFORME DE EMERGENCIAS

EVENTO: DAÑO EN TUBERIA DE ALCANTARILLADO EN CALLE 17 ENTRE CRA. 5A Y 5C
BARRIO LA MARIA EN RIOSUCIO CALDAS

EMPOCALDAS S.A. E. S. P.
EMPRESA DE OBRAS SANITARIAS DE CALDAS
SECCIONAL RIOSUCIO - CALDAS -

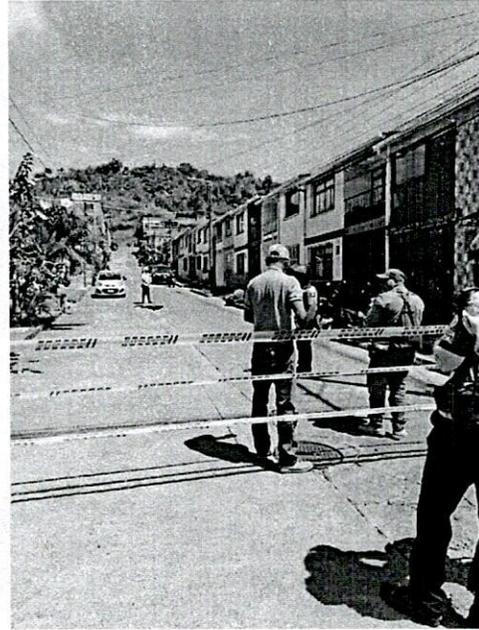
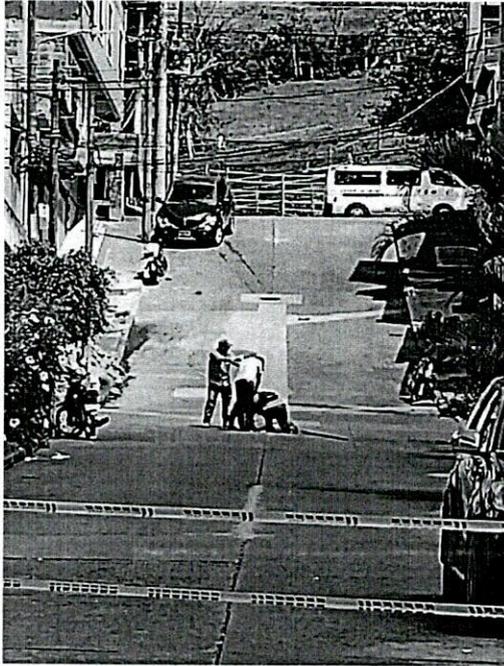
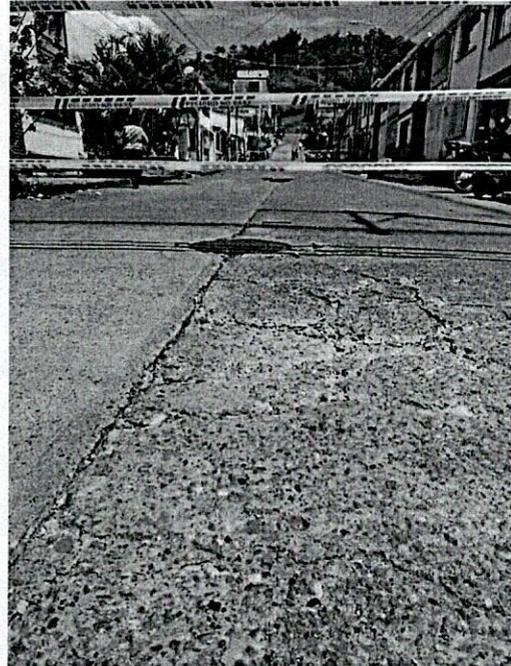
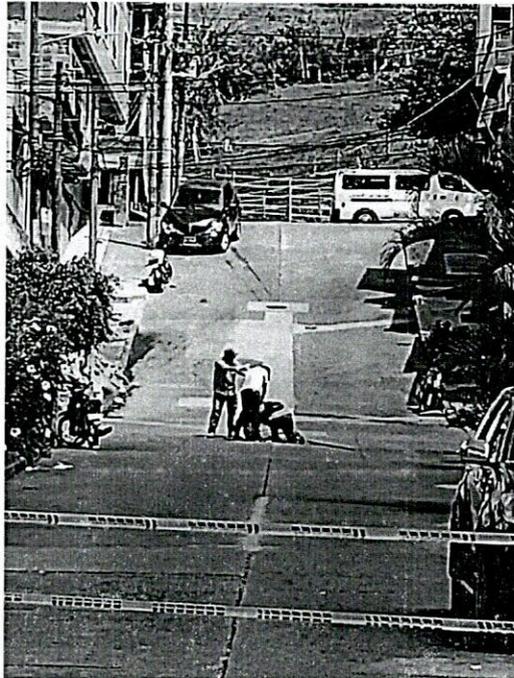
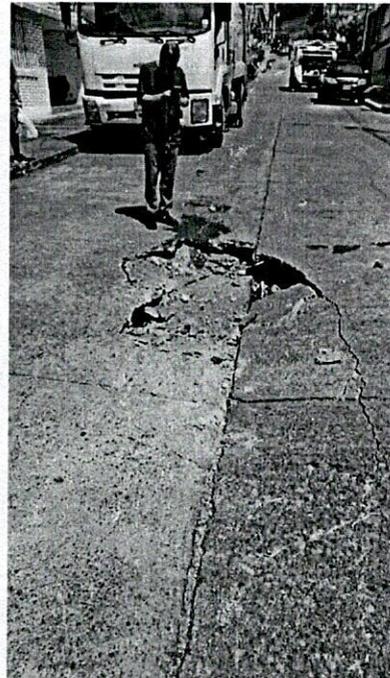
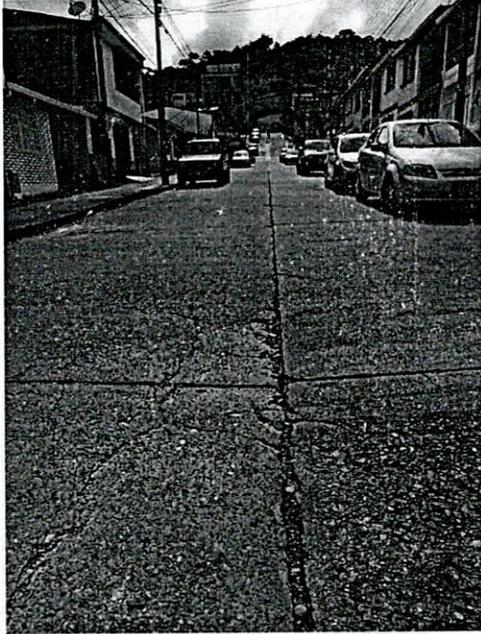
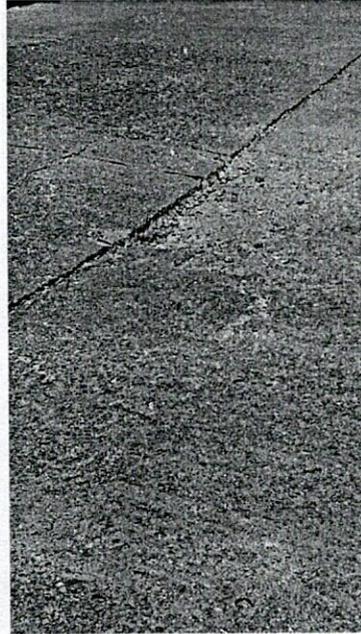
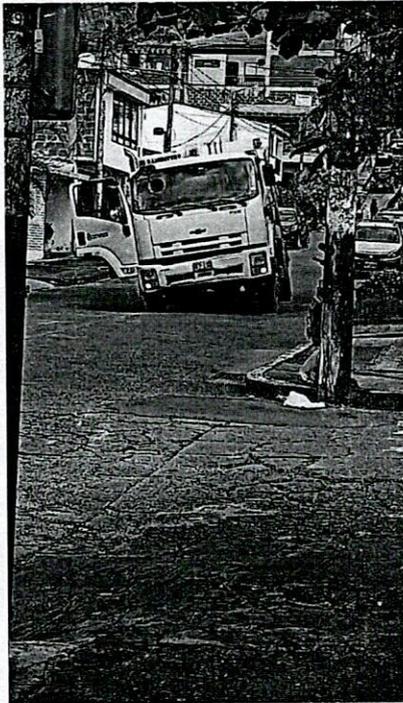
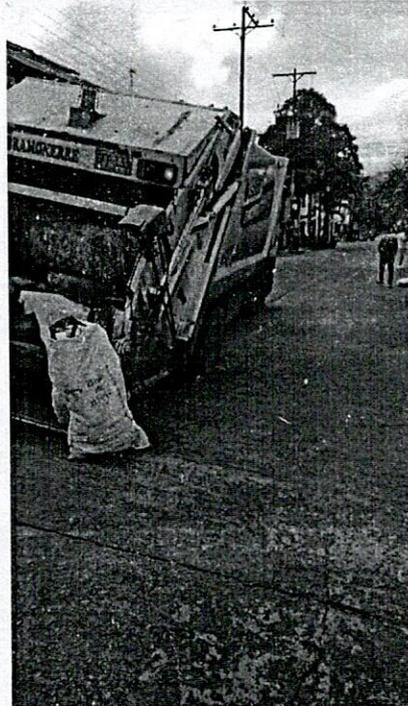
REGISTRÓ FOTOGRAFICO Y/O GRAFICO DE LA SITUACION EVALUADA:

Se presentó hundimiento en la vía ubicada en la Calle 17 entre Cra. 5A y 5C siendo necesario realizar el cierre parcial de la vía en dicho sector del Municipio de Riosucio.

Una fisura en la tubería de alcantarillado ocasionó el hundimiento en la vía exponiendo a la comunidad a posibles accidentes, además de los malos olores por las aguas negras.

Reparación de fisura de tubería.

Personal: SE REQUIERE PERSONAL IDONEO PARA REALIZAR LA REPARACIÓN DE FISURA Y REPARCHEO DE VIA AFECTADA
Recursos Técnicos: MAQUINARIA NECESARIA
Recursos económicos:
