EMPOCALDAS S.A E.S.P

ASUNTO: SOLICITUD DECLARATORIA DE EMERGENCIA

<p>F-AC-46 Versión 2 Enero 2018</p>	EMPOCALDAS S.A E.S.P SERVICIO DE ACUEDUCTO
	INFORME DE EMERGENCIAS

EVENTO: TUBO DE 18" COLAPSADO Y DESEMPALMADO DE LA RED PRINCIPAL DE ALCANTARILLADO

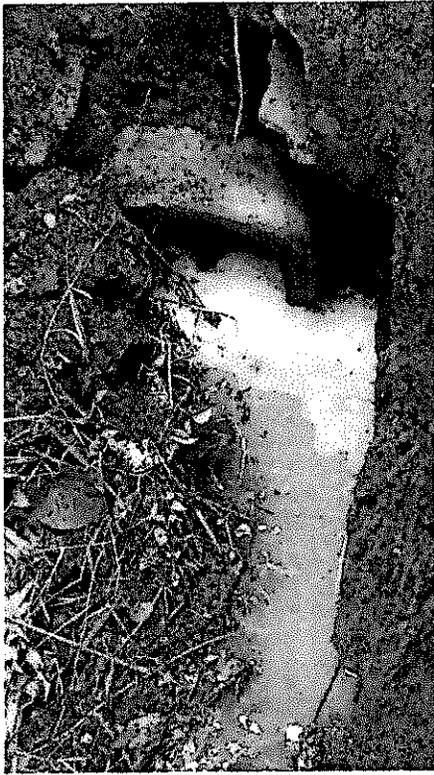
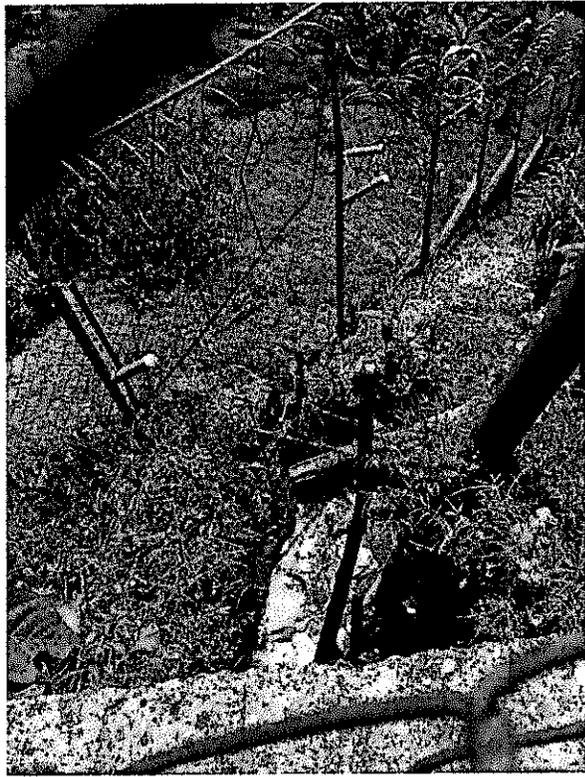
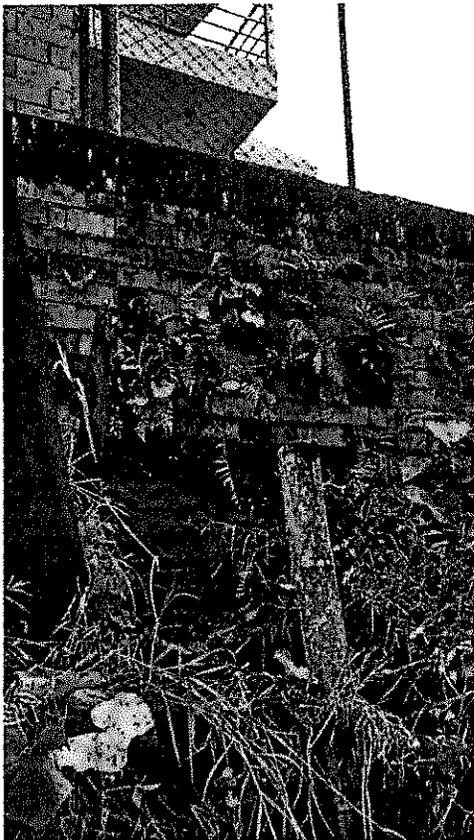
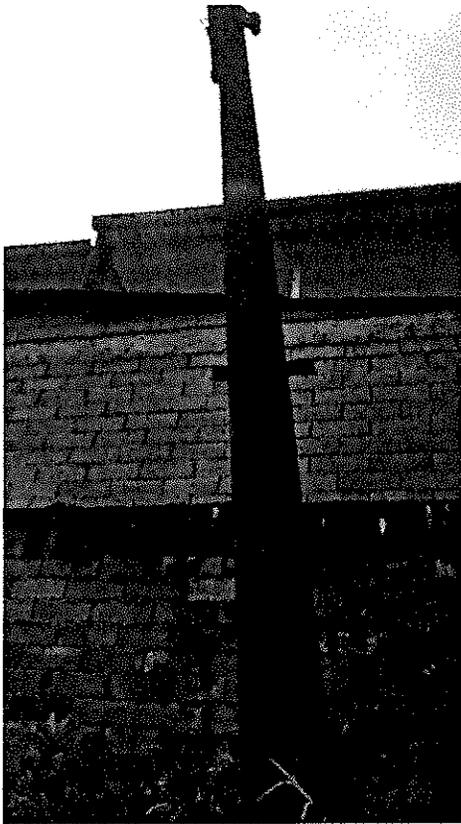
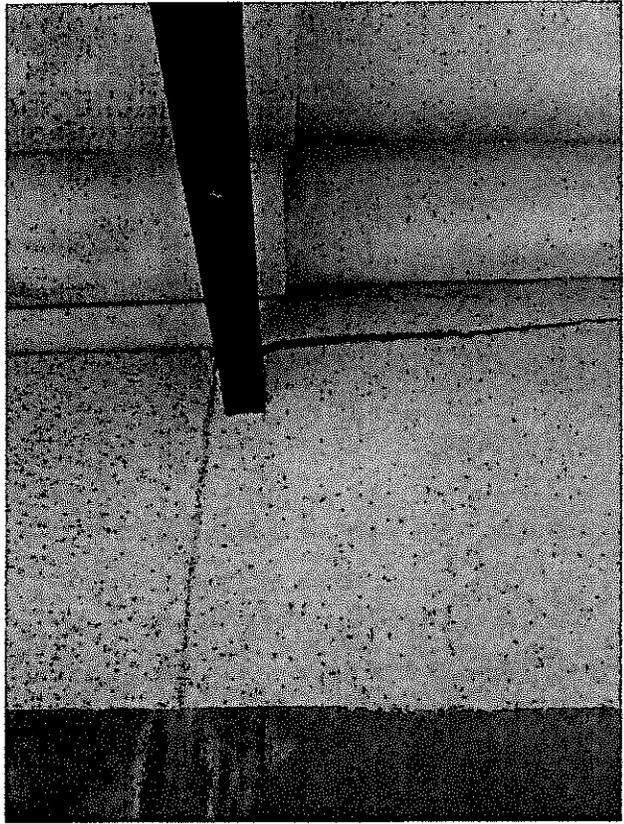
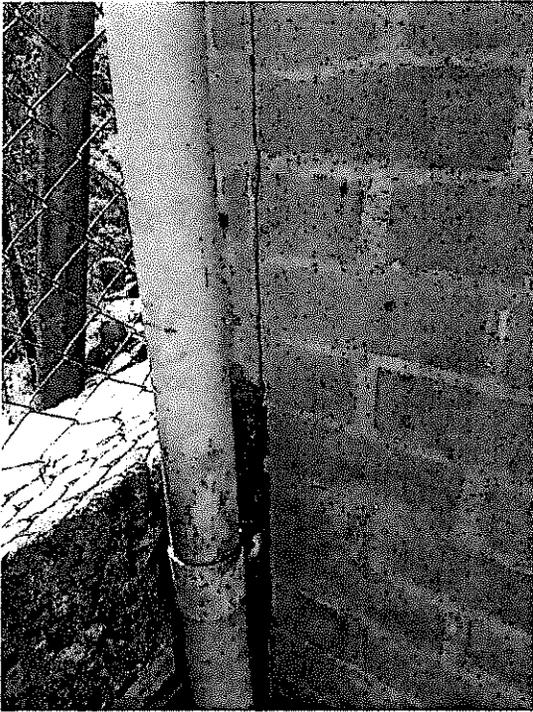
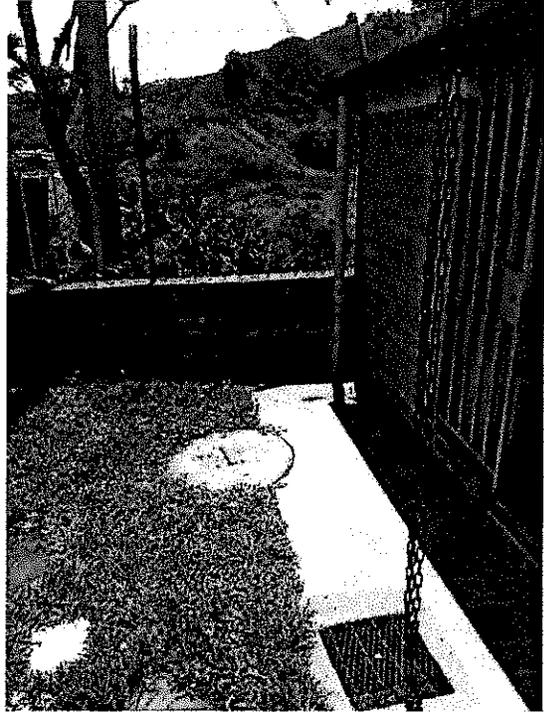
Atendiendo solicitud de la comunidad residente en el Barrio Balcones de Balsora, en el sentido de realizar visita de inspección al interior de la vivienda de propiedad del señor JAIRO BOTERO y a un lote que queda detrás del patio de la misma, donde se presentaba un daño de alcantarillado, procedí en compañía de funcionarios de la Seccional a realizar dicha visita, constatando que en el lugar se presenta un daño en la red principal de alcantarillado de 18" que amenaza con colapsar el patio y muros de la parte interna de la vivienda y posible deslizamiento del lote, ya que su topografía es empinada y el tubo de encuentra igualmente colapsado y desempalmado de la red principal.

Debido al colapso y desempalme de la red principal de alcantarillado de 18", se corre el riesgo de generar el desplome del patio y muros de la parte posterior de una vivienda y el deslizamiento del lote contiguo, ya que presenta topografía inclinada y las aguas residuales corren monte abajo por fuera de la tubería.
