ASUNTO: Solicitud Declaratoria de Emergencia daño Acueducto Regional de Occidente
tramo San José Belalcazar

F-AC-46 Versión 1 Mayo 2012	EMPOCALDAS S.A.E.S.P. SERVICIO DE ACUEDUCTO
		INFORME DE EMERGENCIAS

Seccional: SAN JOSE-BELALCAZAR Fecha del informe: 05 JUNIO DE 2017

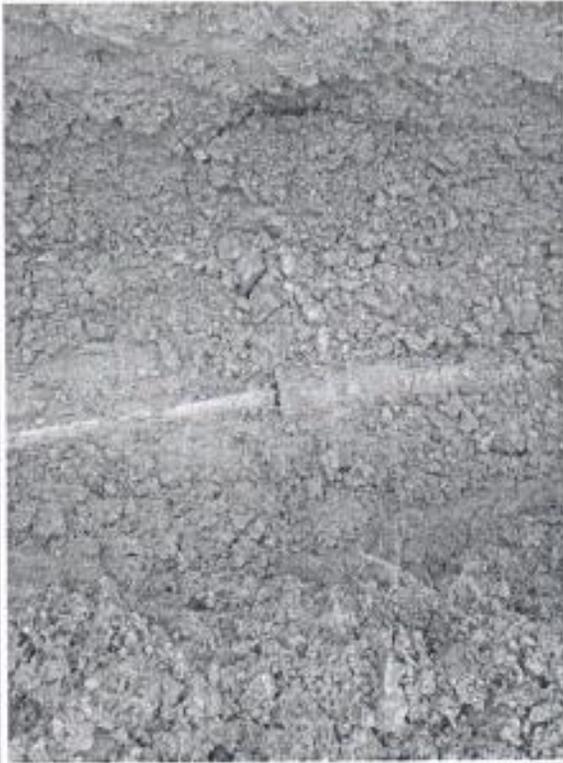
El día 05 de junio siendo las 7:00 a.m. en el acueducto Regional de Occidente en el tramo de agua tratada tramo entre San José y Belalcazar se presentó la rotura de la tubería de polietileno de 6" que tiene su trazado de forma paralela a la vía que conduce del Crucero a Belalcazar a siete kilómetros del antes del mismo y en uno de los costados de la vía. El sitio de la rotura coincide con un proceso de inestabilidad tipo reptamiento ya detectado y el cual se encuentra en observación por la Gobernación de Caldas; el tramo en proceso de inestabilidad viene afectando la vía en una longitud de 50 metros reflejados sobre la calzada de la misma que se encuentra en avanzado estado de deterioro por su escalonamiento; se infiere que en este mismo tramo, la tubería de acueducto se encuentra sometida a esfuerzos adicionales a los de su funcionamiento lo que ha generado en el último año la atención de cuatro emergencias.

SITIO DEL EVENTO, EVIDENCIA DEL DAÑO

Por lo anterior se sugiere de forma inmediata reparar la tubería reemplazando el tramo con evidencias de deterioro en una longitud de 4 ml por lo que se requiere la liberación de la misma con máquina retroexcavadora ya que el material del sitio tiene presencia de rocas; una vez se realice la excavación, reparación y lleno de la zanja aplanar bien para que los vehículos pesados ejerzan menos presión sobre la tubería.

A largo plazo se sugiere se libere la tubería de esfuerzos externos disponiéndola de forma aérea en una longitud aproximada de 70 ml.

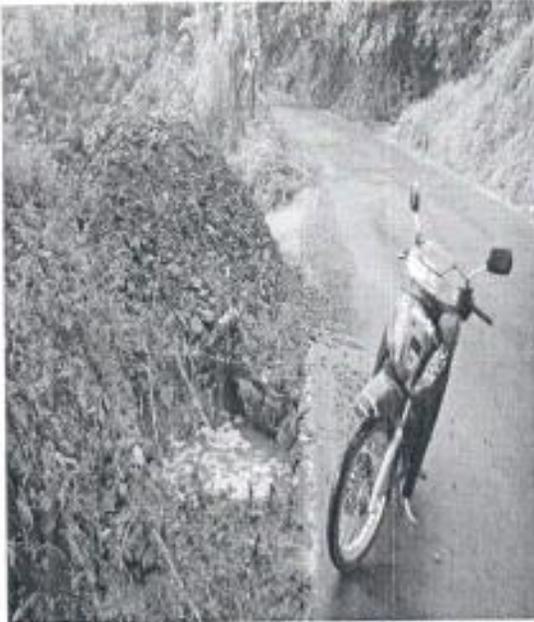
ATENCIÓN CON TERMOFUSIÓN Y EXCAVACIÓN CON MAQUINA
RETROEXCAVADORA

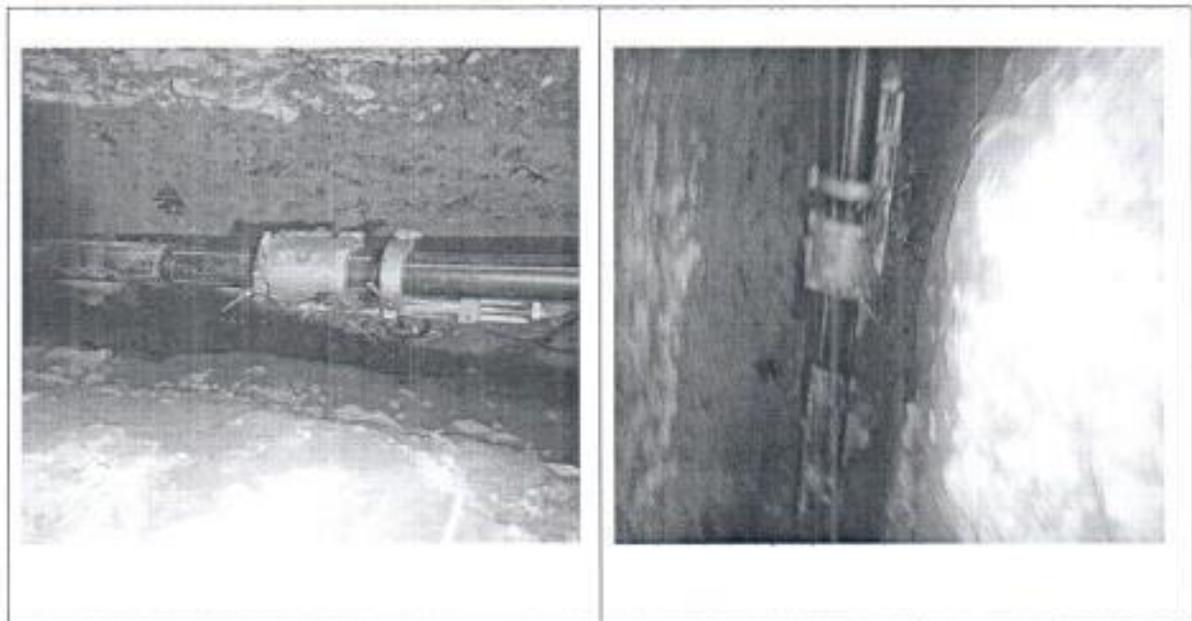
Daño conducción agua tratada acueducto regional de Occidente San José-Belalcazar sector zona geológicamente inestable La Habana
