PARA: ANDRES FELIPE TABA ARROYAVE  
DE: DEPTO. OPERACIÓN Y MANTENIMIENTO  
ASUNTO: SOLICITUD DECLARACION EMERGENCIA SECCIONAL  
BELALCAZAR

INFORME DE EMERGENCIAS

EVENTO: DAÑO DE ALCANTARILLADO BARRIO LA POSETA CLL 18 # 7-03

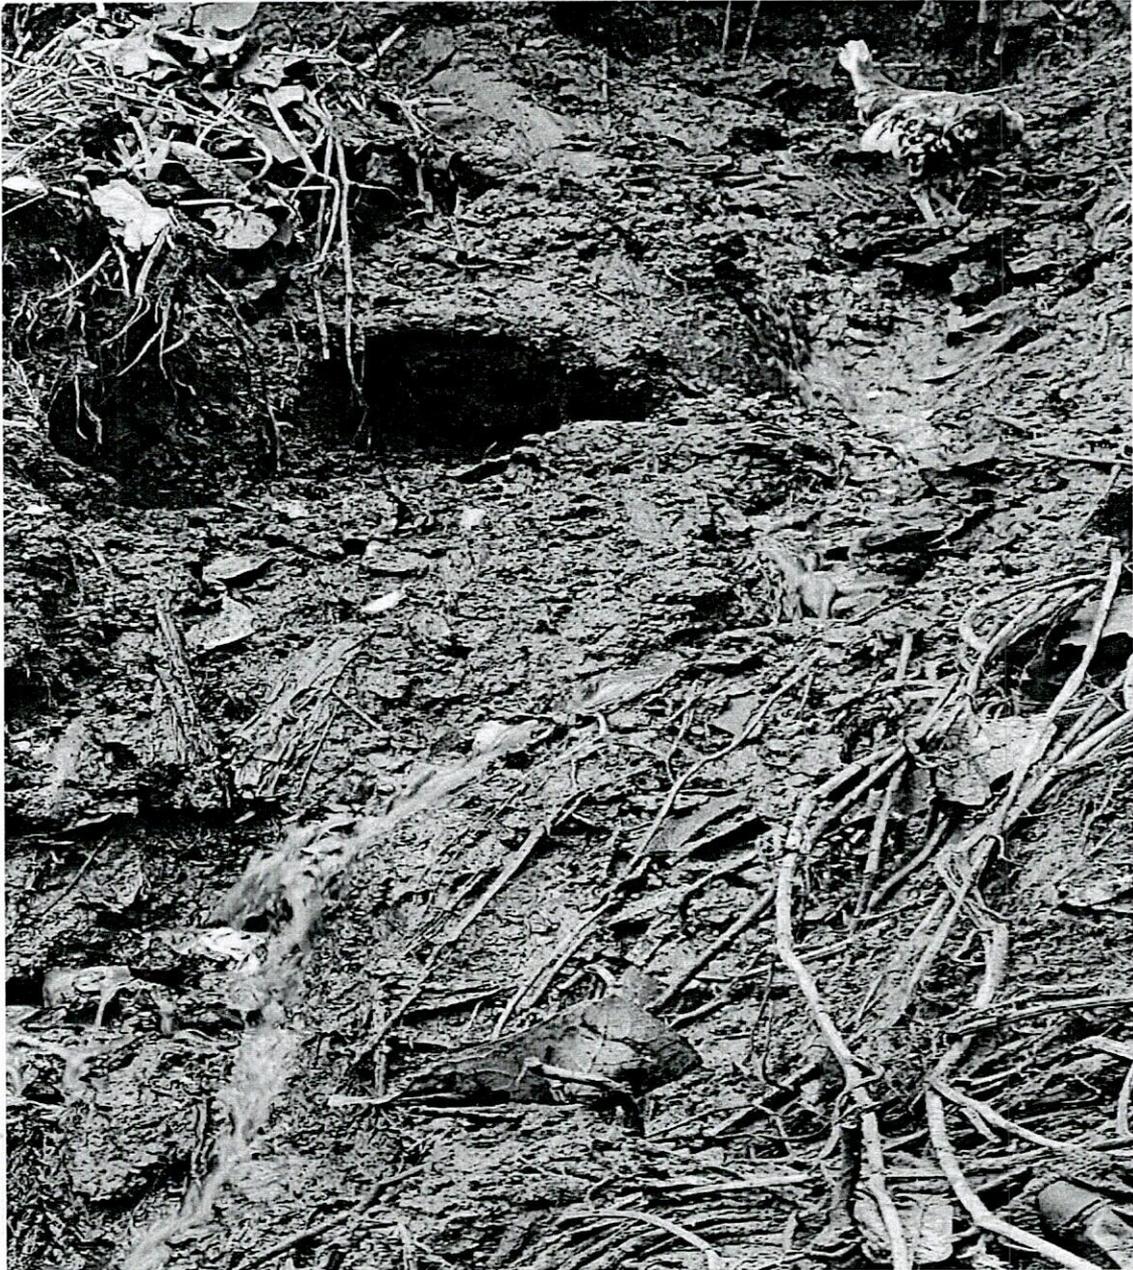
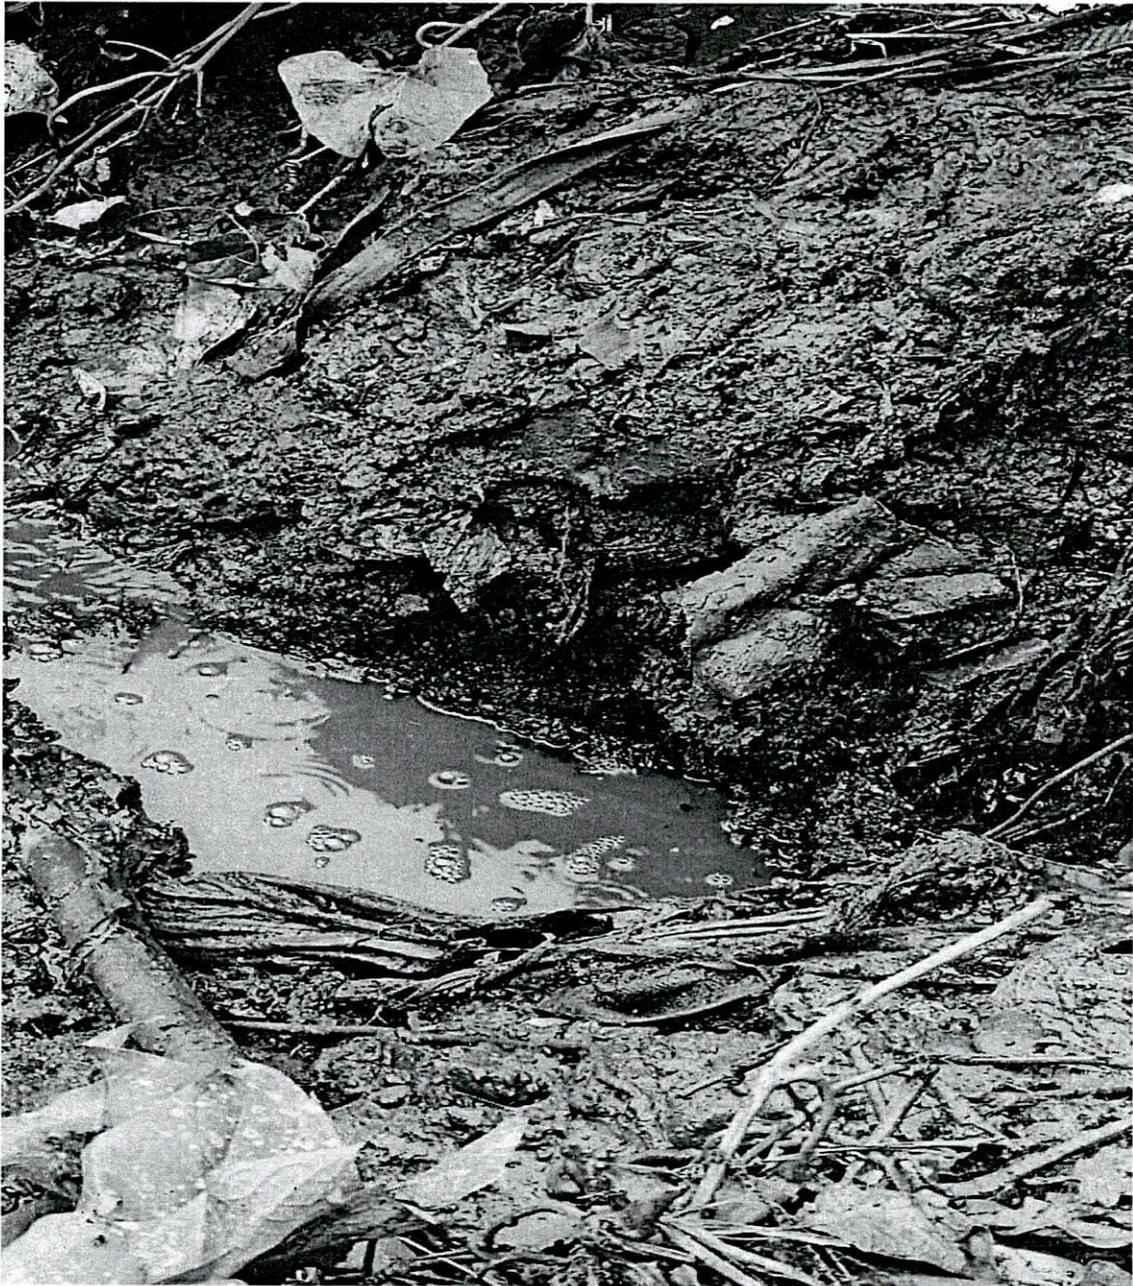
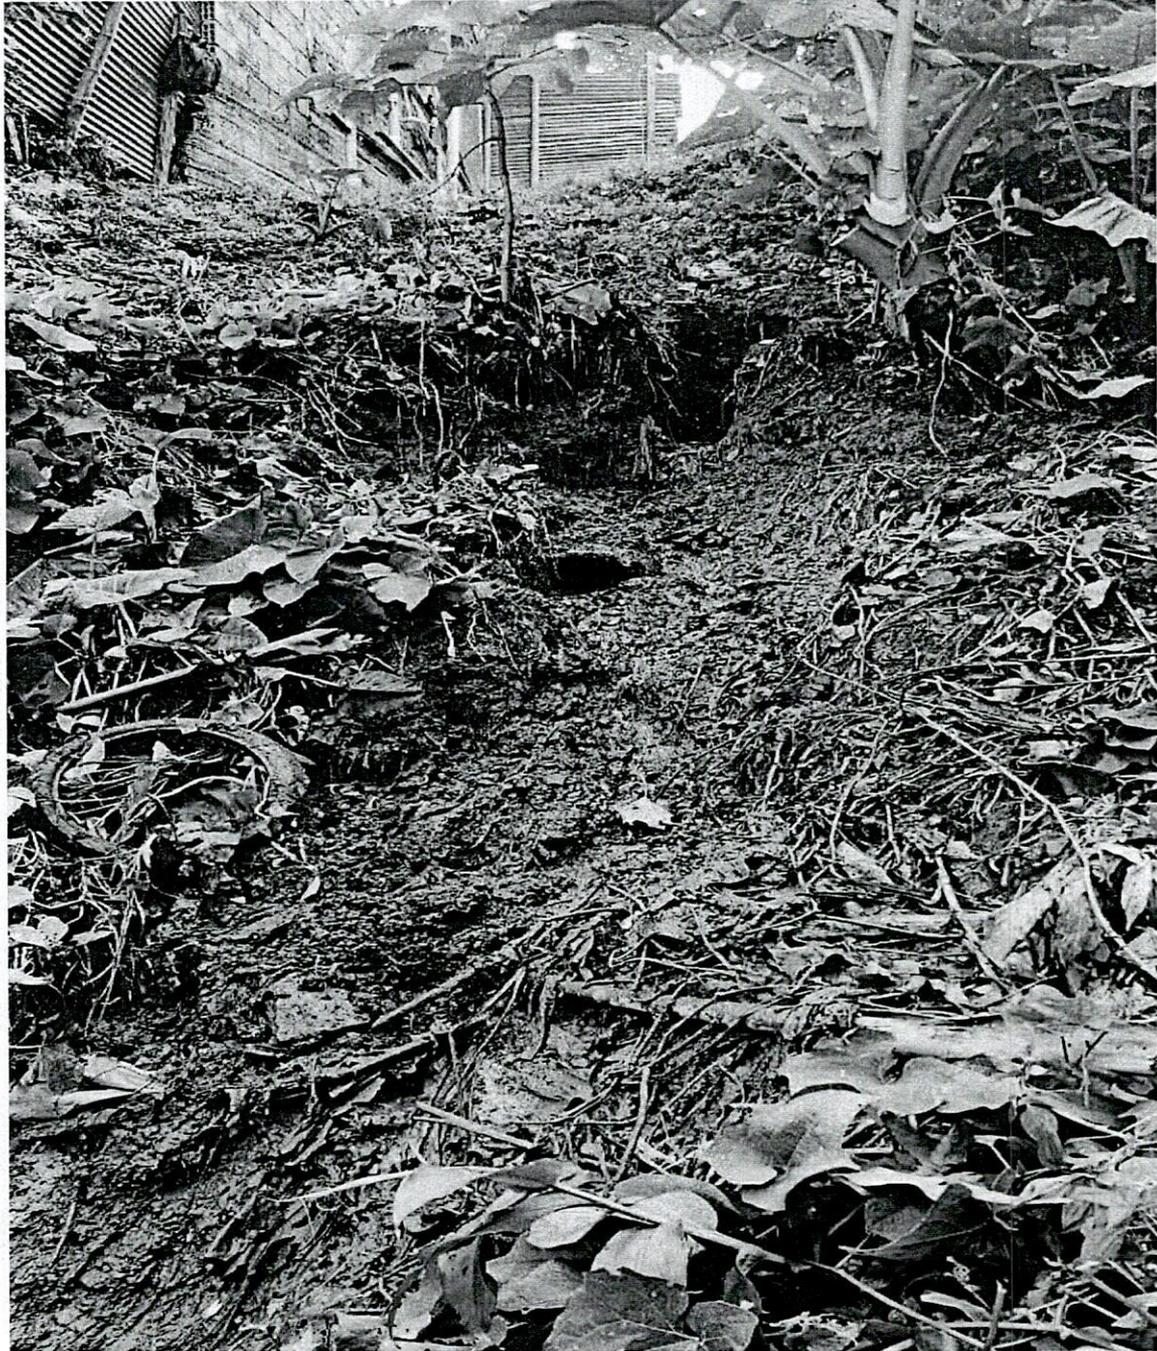
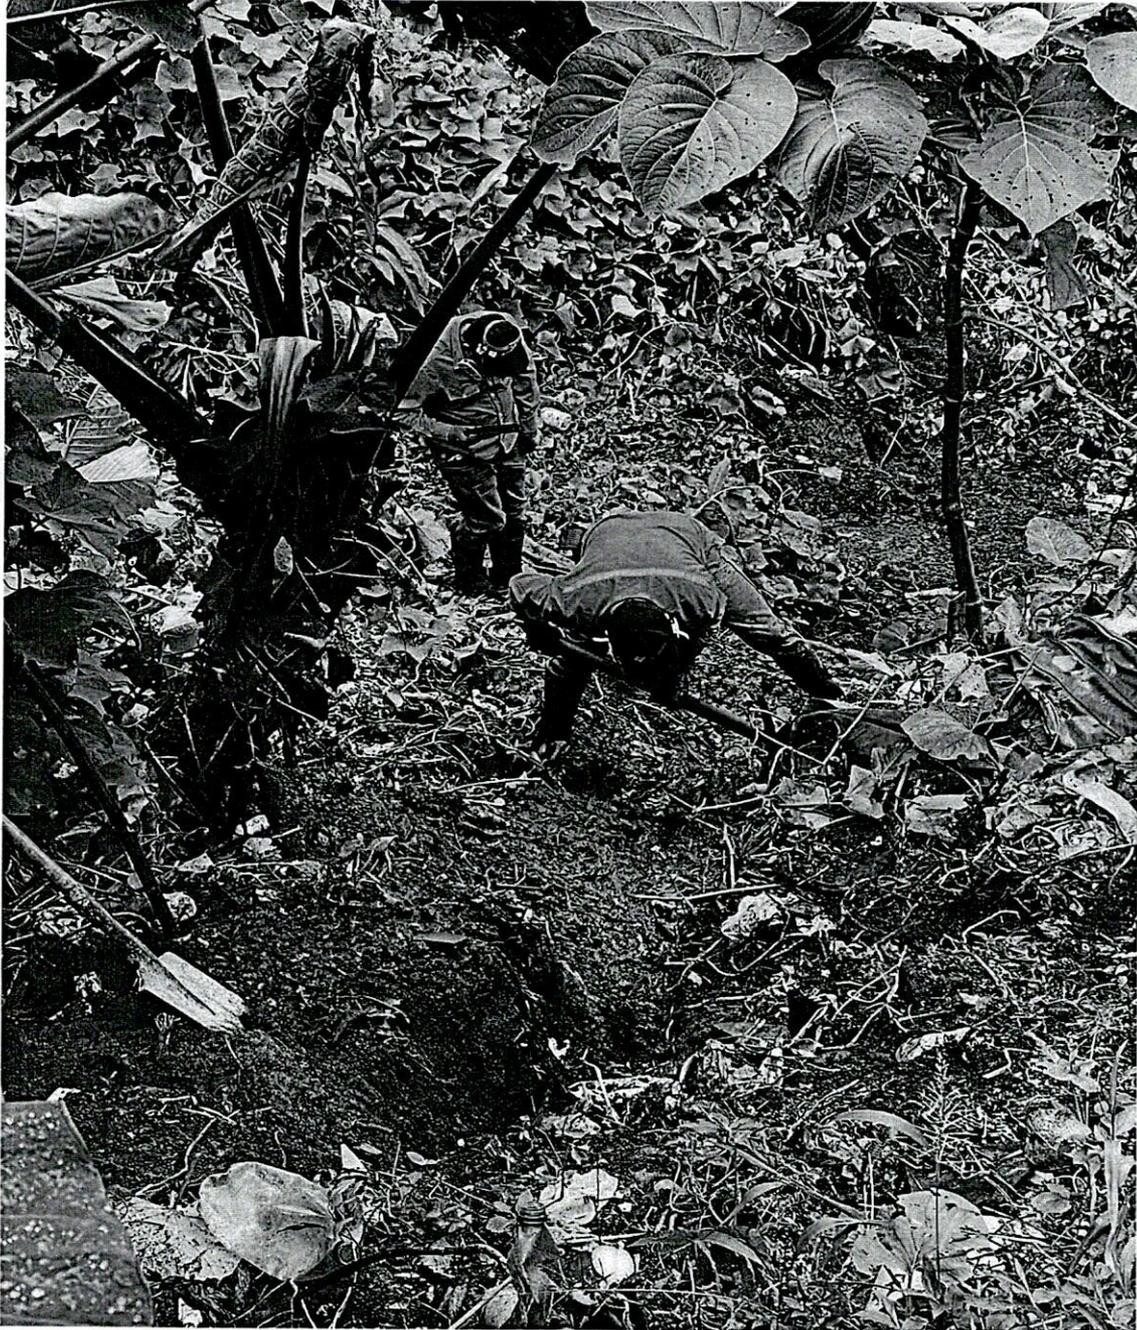
REGISTRÓ FOTOGRAFICO Y/O GRAFICO DE LA SITUACION EVALUADA:

DESCRIPCION DEL DAÑO: TUBERIA DE CONCRETO DE 12" DE ALCANTARILLADO SE ENCUENTRA ROTA

IMPACTO O PELIGRO QUE ORIGINA EL DAÑO SOBRE LA PRESTACION DEL SERVICIO O SOBRE EL ENTORNO: DAÑO EN LA TUBERIA DE ALCANTARILLADO DE CONCRETO DE 12" LO QUE IMPIDE LA CONDUCCION ADECUADA DE LAS AGUA RESIDUALES.

REPARACION DEFINITIVA: REPOSICION DE ALCANTARILLADO 84 MTS DE TUBERIA PVC 12"
