OBJETO DEL CONTRATO: VISITA DE INSPECCION VISUAL DE PATOLOGIAS Y RECOMENDACIONES DE TRATAMIENTO A LOS TANQUES DE ALMACENAMIENTO DE AGUA POTABLE DE LOS MUNICIPIOS DE FILADELFIA, SAMANA Y AGUADAS, DEPARTAMENTO DE CALDAS

inspección Estructural – patologías estructurales

julio 2020

**VISITA DE INSPECCIÓN VISUAL DE PATOLOGÍAS Y
RECOMENDACIONES DE TRATAMIENTO A LOS TANQUES DE
ALMACENAMIENTO DE AGUA POTABLE DE LOS MUNICIPIOS DE
FILADELFIA, SAMANA Y AGUADAS, DEPARTAMENTO DE CALDAS**

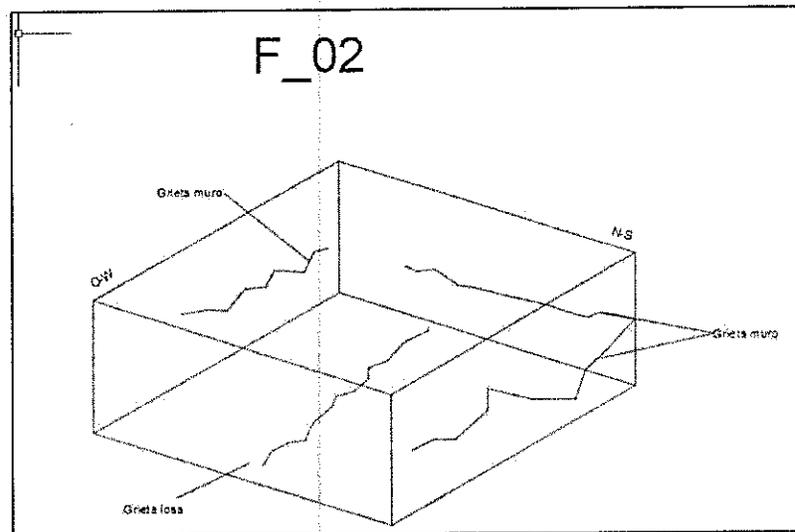
Tanque N° 1 – F - 02.

Patología (Falencias encontradas)	Observación
Filadelfia - F - 02	
Grietas	Entre 5 y 8 mm
Fisuras	Entre 1 y 5 mm
Concretos	Desprendimiento de lechada y revoque en las paredes del muro
Acero de refuerzo	<ul style="list-style-type: none">▪ Exposición del acero de refuerzo en losa de cubierta, vigas y columnas.▪ Sulfatación y corrosión del acero expuesto.
Fugas de agua	Filtración de agua por las grietas
Asentamientos	Asentamientos diferenciales hacia el costado Norte
Cimentación	No se inspecciono
Generalidades: Se observo un asentamiento diferencial importante seguramente ocasionado por la filtración de agua hacia el costado norte donde se identifica una concentración de agua en el terreno, que provoco la perdida de estabilidad hacia ese lado, provocando una fractura en el centro de la losa al superarse el esfuerzo a flexión de esta, seguido o paralelo a esto el muro cede en el mismo sentido del asentamiento como se puede observar en las siguientes imágenes. Los daños observados evidencian tener un tiempo importante de ocurrencia y presentan reparaciones locativas como son; a) aplicación de juntas plásticas – flexibles en las grietas. b) aplicación de lechadas en zonas afectadas. así mismo el refuerzo de la losa y de algunas vigas se encontró sulfatado y corroído, este acero ya no conserva las propiedades fisicoquímicas.

Ilustración 5 Grietas importantes identificadas en la inspección de campo. "fuente propia"

- Debido a las fallas observadas; el tanque debe ser intervenido de manera óptima que se pueda garantizar una vida útil de la estructura por tal motivo en la siguiente sección se presenta las propuestas de intervención estructural para garantizar la estabilidad de este.

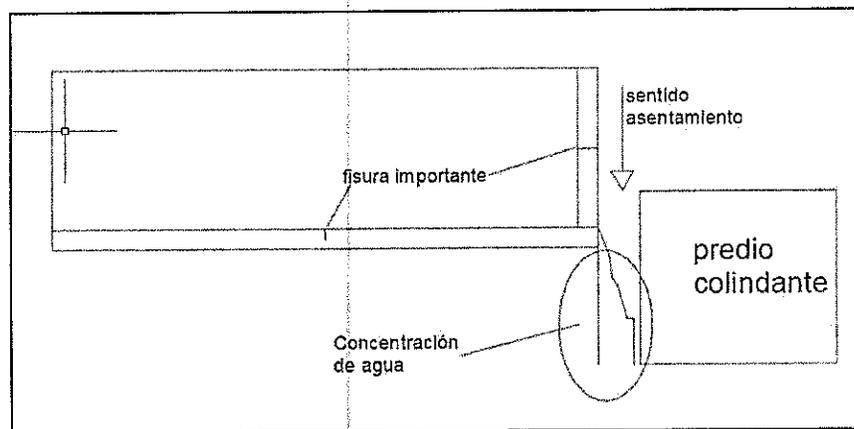
Ilustración 6 Asentamiento diferencial identificado. "fuente propia"

En la inspección de campo se identificaron varias fallas en el tanque denominado F – 02 como se presenta en el registro fotográfico y en la tabla de fallas. Según lo observado al interior y exterior del tanque es evidente una falla estructural asociada a un asentamiento diferencial. Si bien las filtraciones se pueden tratar y evitar a un 90% el escape de agua, al momento de llenar el tanque teniendo en cuenta que ya presenta una grieta estructural importante puede fallar súbitamente por las fuerzas laterales y axiales que genera un volumen de agua al ser excitada por fuerzas externas como un sismo, paso vehicular o vibraciones por maquinaria pesada.

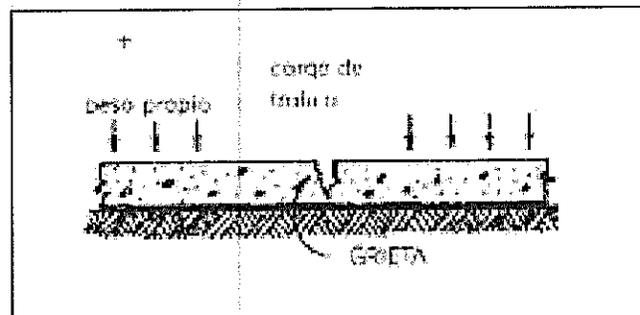
Ilustración 7 daño identificado en la losa de piso.

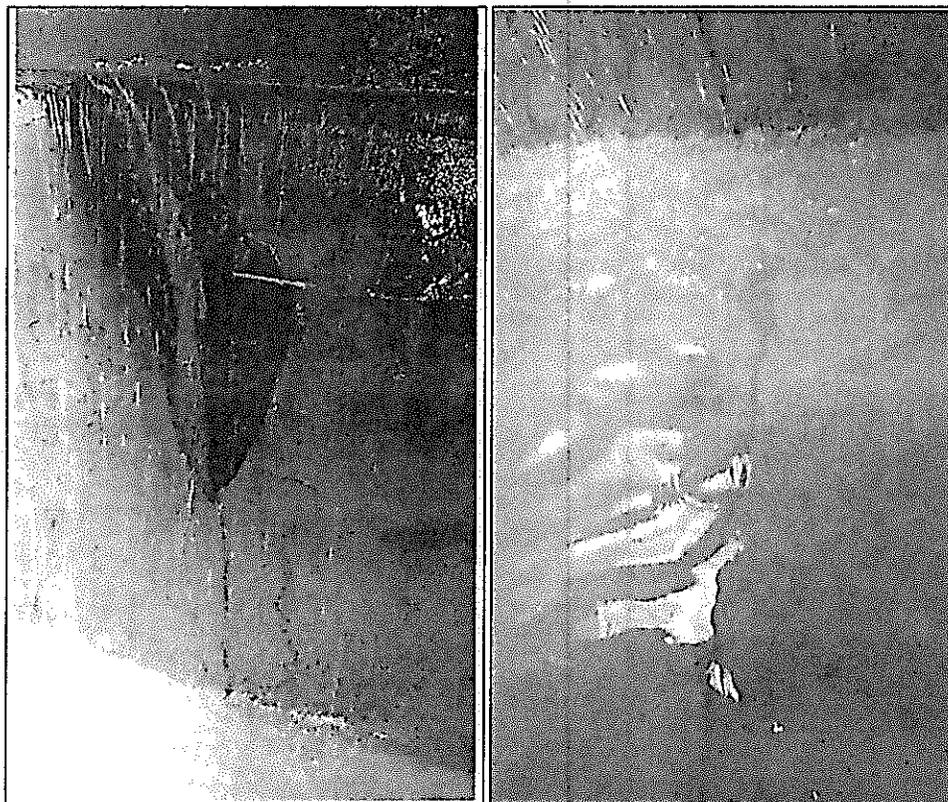
Ilustración 8 (Izq.) Grieta 5 mm en el muro, desprendimiento lechada de protección y revoque. (Der) Grieta en la losa de 7 mm en todo el sentido longitudinal.

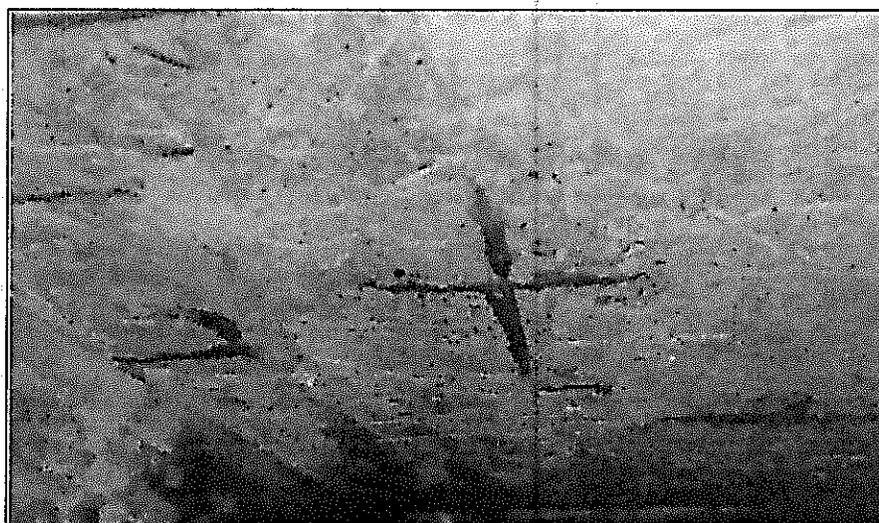
Ilustración 9 Exposición del acero de refuerzo en la losa de cubierta zona 1.

- b) En los casos que el acero de refuerzo se encuentre expuesto se debe tratar de manera que se proteja por medio de compuestos cementosos en lo posible con resinas acrílicas e inhibidores de corrosión que impida la oxidación del acero de refuerzo, en caso de no poderse aplicar por el deterioro avanzado de las varillas de refuerzo se debe aplicar morteros cementosos modificados de alta resistencia mecánica y buena adherencia que permita recubrir las zonas afectadas.

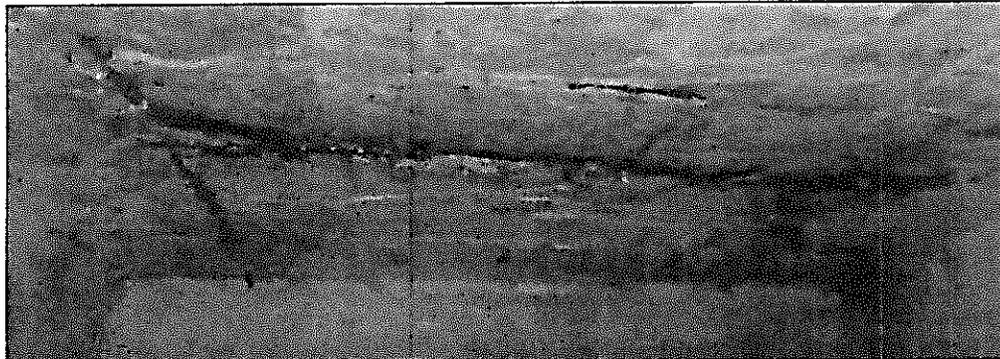
Ilustración 10 Exposición del acero de refuerzo en la losa de cubierta zona 2.

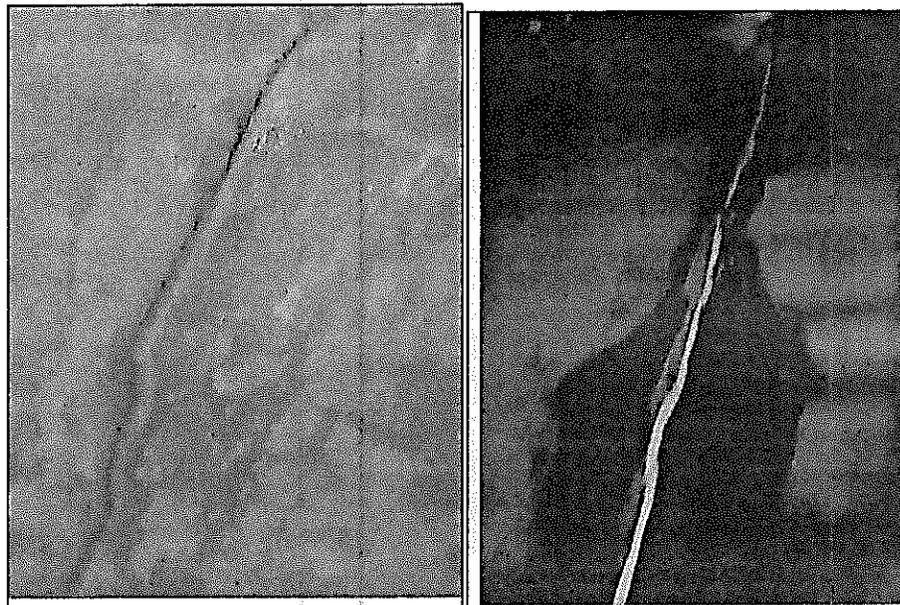
Ilustración 12 (Izq.) Grieta en el muro de 5 mm en toda su altura. (Der) grieta en el sentido longitudinal en los muros norte y oeste rellena con material plástico – flexible, desprendimiento lechada. "fuente propia"

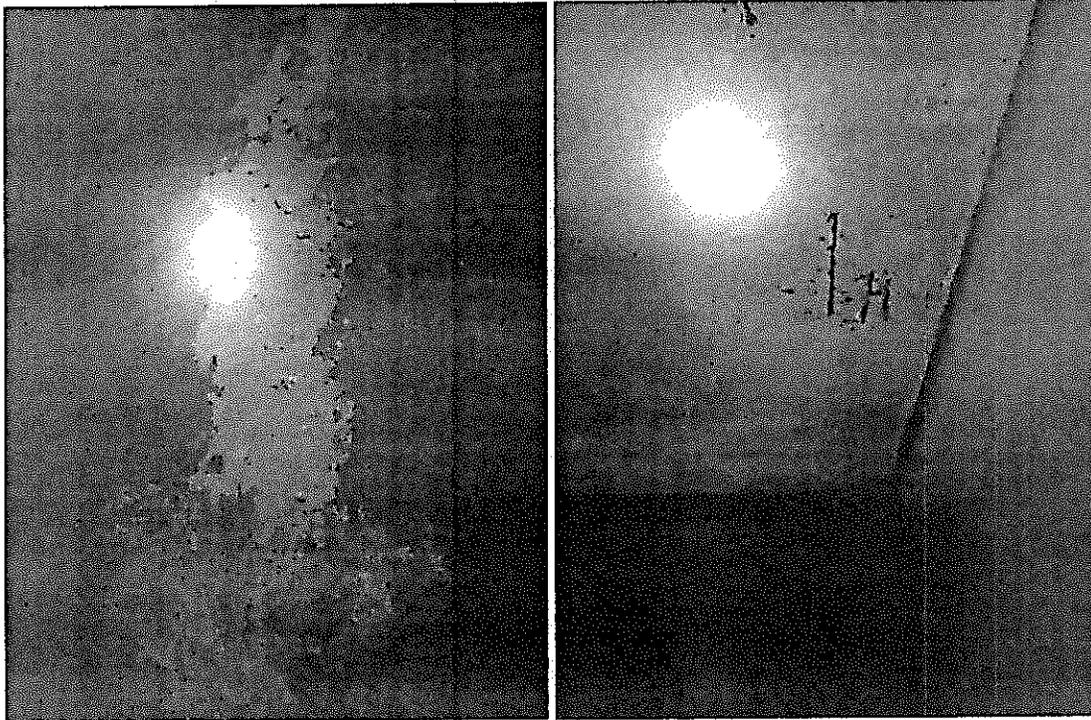
Aguadas – A - 01	
Patología (Falencias encontradas)	Observación
Grietas	Máximo 5 mm
Fisuras	Entre 1 y 5 mm
Concretos	Desprendimiento de lechada y revoque en las paredes del muro
Acero de refuerzo	<ul style="list-style-type: none">Exposición del acero de refuerzo en losa de cubierta, vigas y columnas.Sulfatación y oxidación leve
Fugas de agua	Filtración de agua por las grietas
Asentamientos	No se observaron
Cimentación	No se inspeccionó

Generalidades: estructuralmente se observó un tanque conservado en buenas condiciones de funcionalidad, con fallas leves entre fisuras y grietas de menor dimensión. Por lo que se identificó en campo a través de las fisuras en la parte baja del tanque pasa el agua debido a altas presiones de carga, el paso de agua se ha acumulado en sus alrededores lo que ha generado asentamientos leves hacia un costado generando fisuras posteriores que permiten mayor paso de agua con bajas láminas de agua, también se notan reparaciones locativas como “repellos” en morteros finos y/o plásticos en los muros. Las fallas de los muros acusan movimientos del tanque hacia un costado, seguramente por la acumulación de agua en el terreno. Por otro lado, en la losa de cubierta se expone el acero de refuerzo en zonas parcializadas que a la fecha no comprometen la estabilidad de la estructura de entrepiso.

Ilustración 13 (Izq.) Reparación locativa en fisuras. (Der) Exposición del acero de refuerzo en la losa de cubierta. "fuente propia".

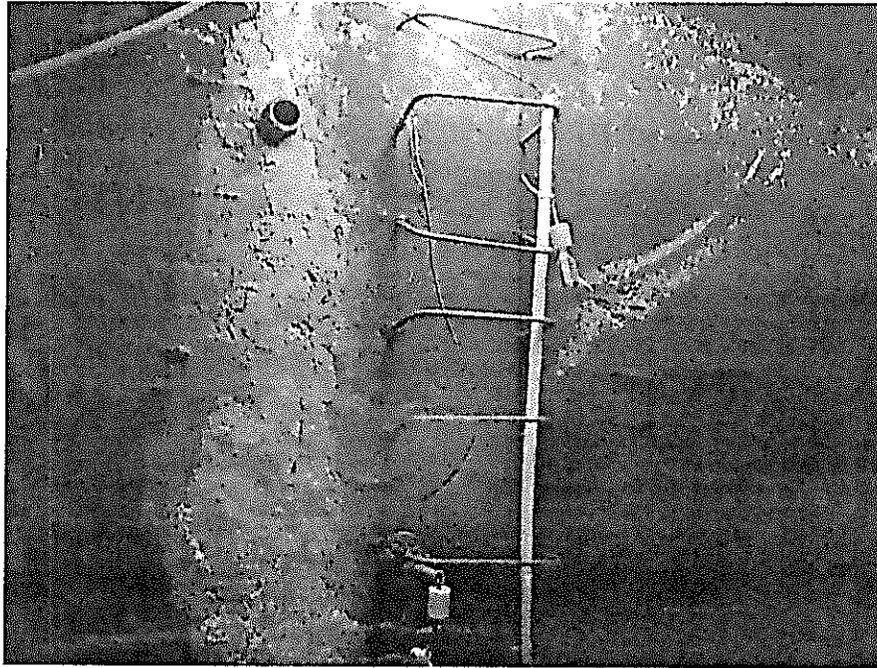
Ilustración 15 Re parcheo sobre fisura en muro, escaleras en barras de 3/8" en mal estado. "fuente propia".

- Todas las escaleras inspeccionadas en campo se encontraron defectuosas a causa de la oxidación y en algunos casos reventadas en la zona de contacto con el concreto exponiendo un riesgo para el operador, por tal motivo se recomienda retirar estas, ya que la impermeabilización necesita una superficie homogénea, siendo consecuente se debe tener unas escaleras que se instale de manera externa cuando se necesite realizar el mantenimiento del tanque.

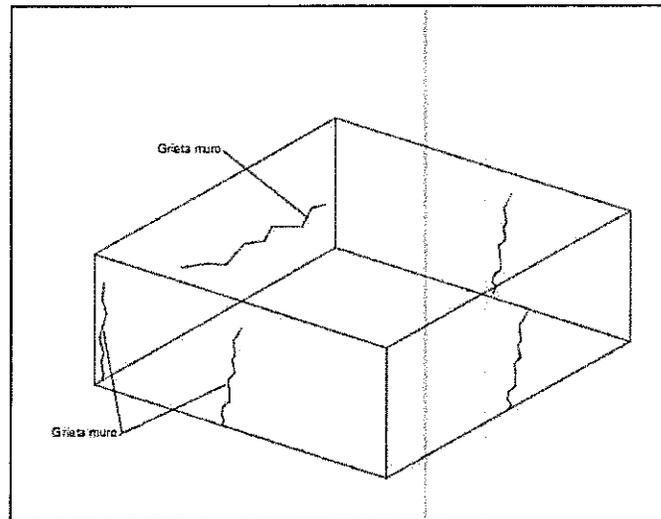
Samaná – S - 01	
Patología (Falencias encontradas)	Observación
Grietas	Entre 5 y 8 mm
Fisuras	Entre 1 y 5 mm
Concretos	<ul style="list-style-type: none">• Desprendimiento de lechada y revoque en las paredes del muro.• Perdida de la adhesión entre el revoque y el muro.
Acero de refuerzo	<ul style="list-style-type: none">▪ Exposición del acero de refuerzo en losa de cubierta, vigas y columnas.▪ Sulfatación y corrosión del acero expuesto.
Fugas de agua	Filtración de agua por las grietas
Asentamientos	No se observaron
Cimentación	No se inspecciono
<p>Generalidades: En la inspección de campo en el tanque S-01 se observaron daños importantes que involucran los muros del costado izquierdo, como se puede observar en el registro fotográfico y las referencias de fallas se nota perdida del recubrimiento en las columnas y vigas, exposición de los aceros de refuerzo hasta llegar al grado de sulfatación y oxidación en vigas y columnas. Hacia el costado de la mayor falla se presenta una filtración importante que seguramente a generado el asentamiento del tanque hacia ese costado. Es de notar las diferentes intervenciones en las paredes tanto internas como externas de reparaciones locativas, juntas platicas en las fisuras.</p>

Ilustración 17 Principales grietas y fisuras. "fuente propia"

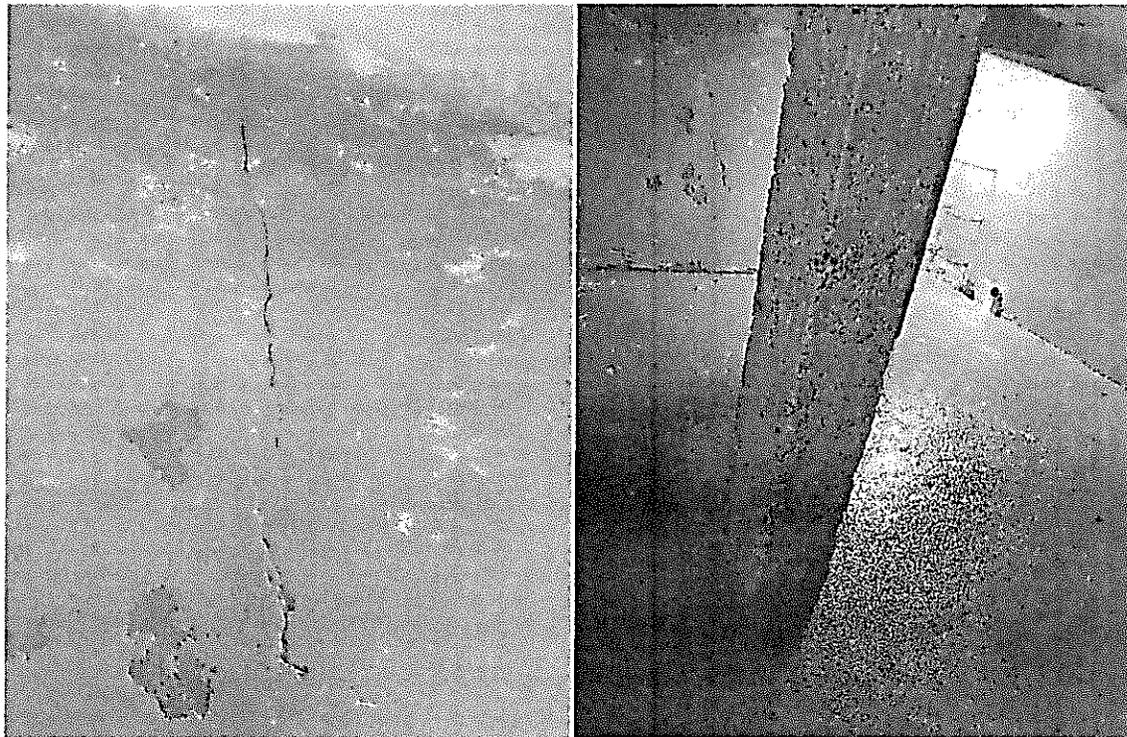
Ilustración 18 (Izq.) grieta vertical en el muro. (der) Columna deteriorada con pérdida de recubrimiento, fisura compartida en el muro bypass. "fuente propia".

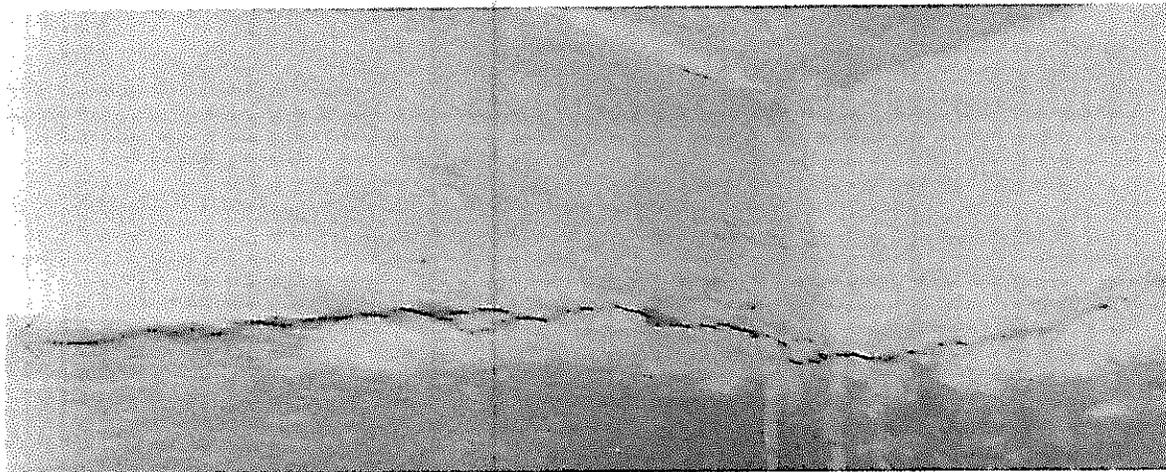
Ilustración 19 Grieta longitudinal conjunta entre dos muros formando escuadra. "fuente propia".

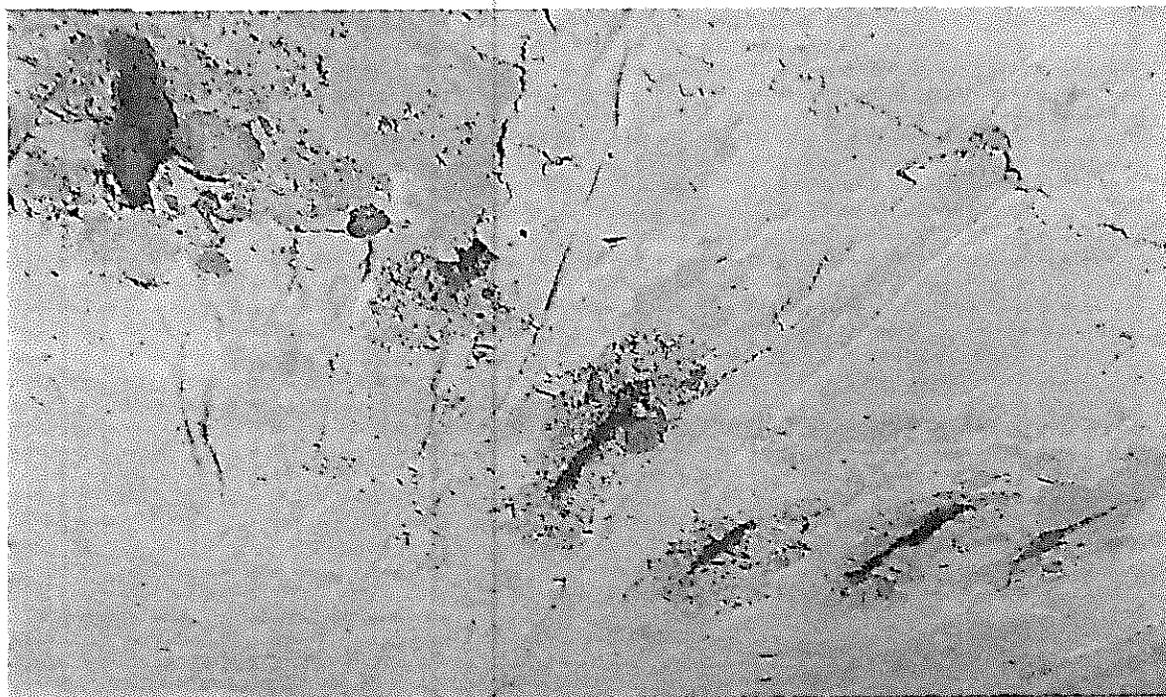
Ilustración 20 Exposición del acero de refuerzo en la losa de cubierta. "fuente propia".

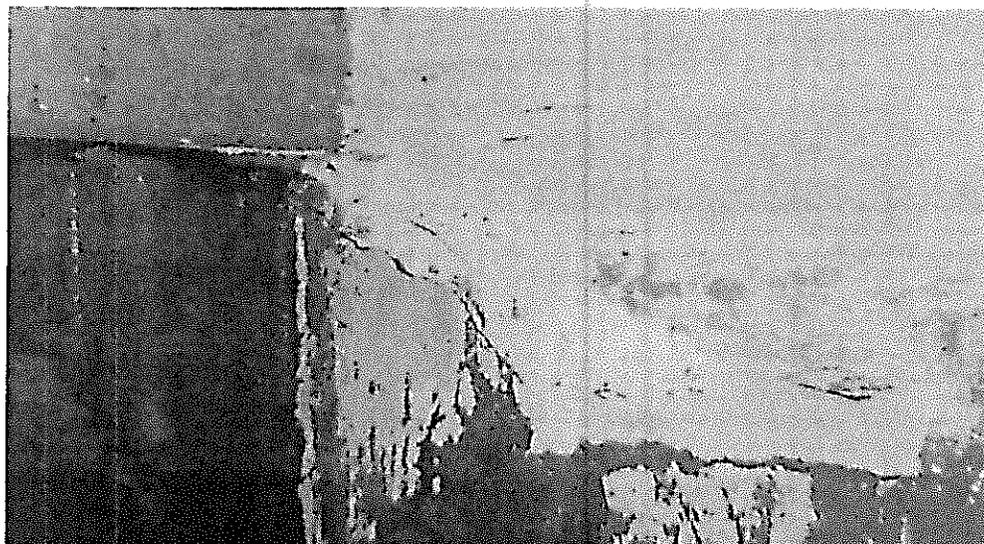
Patología (Falencias encontradas)	Observación
Samaná – S - 02	
Grietas	Entre 5 y 8 mm
Fisuras	Entre 1 y 5 mm
Concretos	Desprendimiento de lechada y revoque en las paredes del muro
Acero de refuerzo	<ul style="list-style-type: none">Exposición del acero de refuerzo en losa de cubierta, vigas y columnas.Sulfatación y corrosión del acero expuesto.
Fugas de agua	Filtración de agua por las grietas
Asentamientos	Asentamientos diferenciales hacia el costado Norte
<p>Generalidades: Se observo grietas y fisuras de categoría leve en las paredes, las cuales permiten el paso del agua hacia el exterior, así mismo se tiene la perdida de adhesión del revoque con el muro debido al proceso constructivo del momento o pudiese ser que el revoque haya sido aplicado años posteriores al vaciado del muro sin los aditivos necesarios. La exposición del acero de refuerzo parece ser algo característico llegando en algunos casos a un proceso de corrosión debido a la sulfatación y/o carbonatación al perderse el recubrimiento en los elementos estructurales. Para el caso particular no se observa asentamientos importantes a nivel estructural.</p>

Ilustración 21 Grieta longitudinal que abarca todo el muro lateral del tanque. "fuente propia"

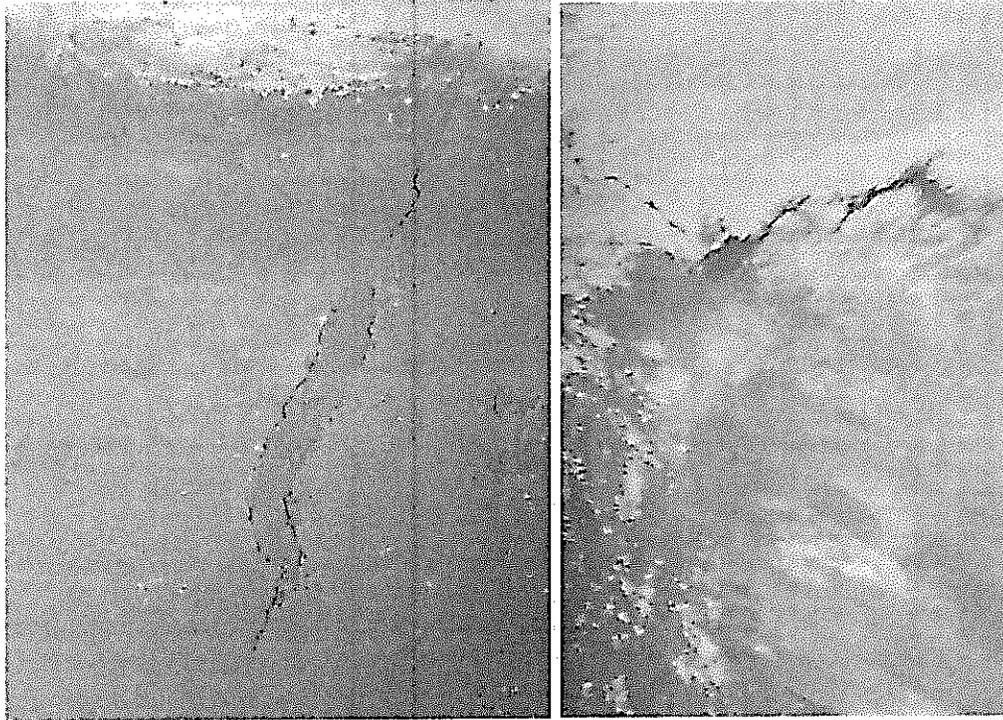
Ilustración 22 (Izq) Grieta vertical compartida en muro bypass con reparación locativa "revoque". "fuente propia". (Der) fisura lateral en muro.

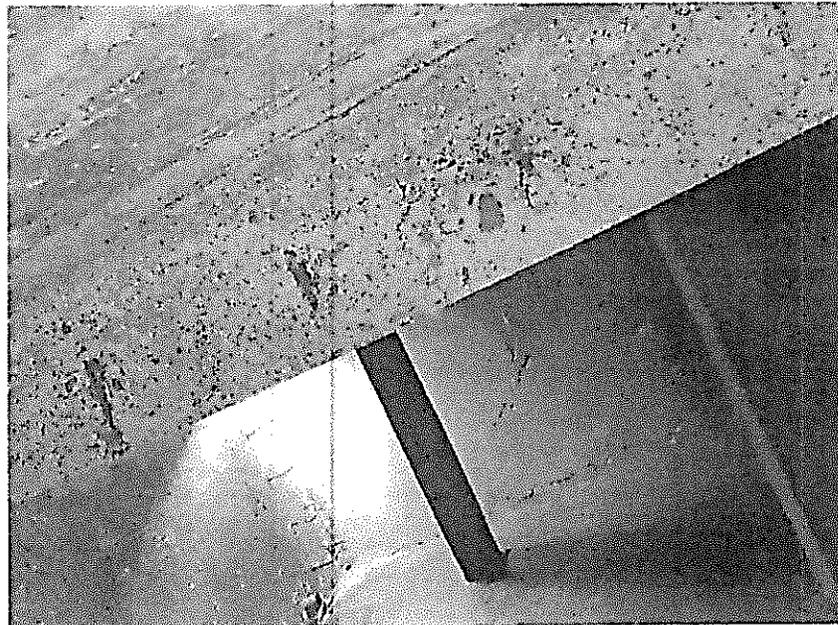
Ilustración 23 Exposición del acero de refuerzo en vigas de entrepiso. "fuente propia".

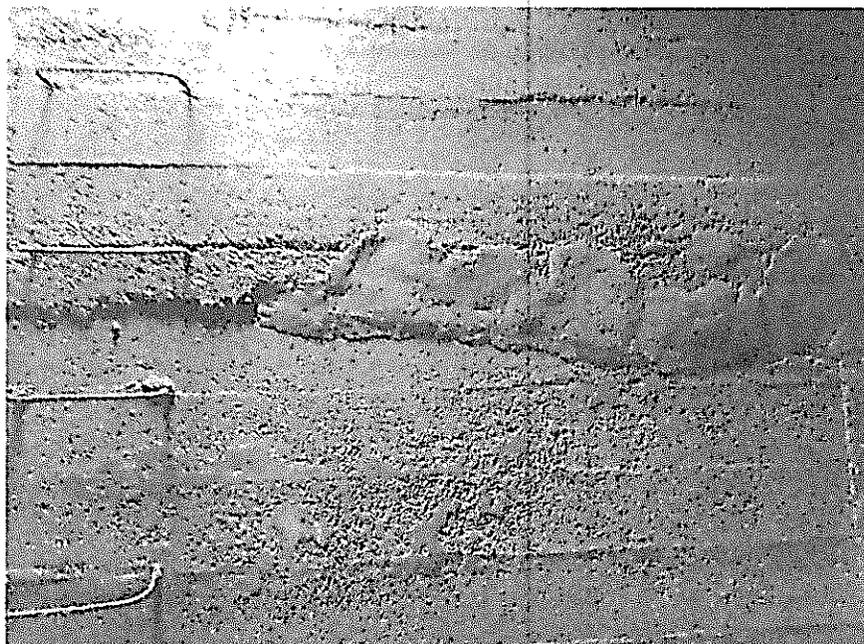
Samaná – S - 03	
Patología (Falencias encontradas)	Observación
Grietas	Entre 5 y 8 mm
Fisuras	Entre 1 y 5 mm
Concretos	Desprendimiento de lechada y revoque en las paredes del muro
Acero de refuerzo	<ul style="list-style-type: none">Exposición del acero de refuerzo en losa de cubierta, vigas y columnas.Sulfatación y corrosión del acero expuesto.
Fugas de agua	Filtración de agua por las grietas
Asentamientos	Asentamientos diferenciales hacia el costado Norte
Generalidades: Se observó un tanque en buenas condiciones estructurales a pesar de manifestar reparaciones locativas en las juntas frías de vaciado, como fallas se notan algunas fisuras sin llegar a ser grietas al considerarse de espaciamiento leve y superficiales, la principal falencia es la junta fría de vaciado la que permite la filtración de agua hacia el terreno.

Ilustración 24 Junta fría de vaciado del concreto con revoque como reparación locativa, escaleras en barras de 3/8" oxidadas y/o corroídas.

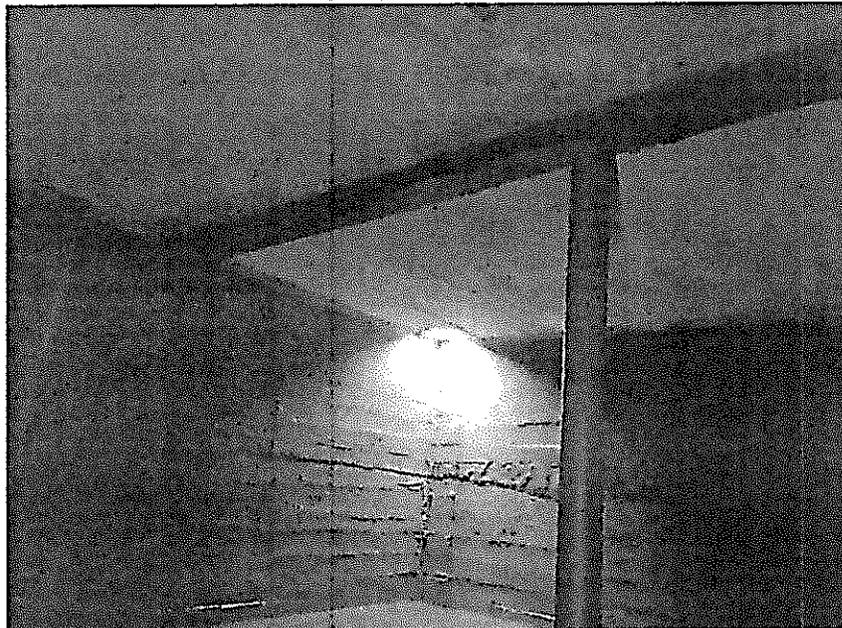
Ilustración 26 junta fría de vaciada en los muros del tanque, columnas circulares y viga de apoyo losa de cubierta. "fuente propia"

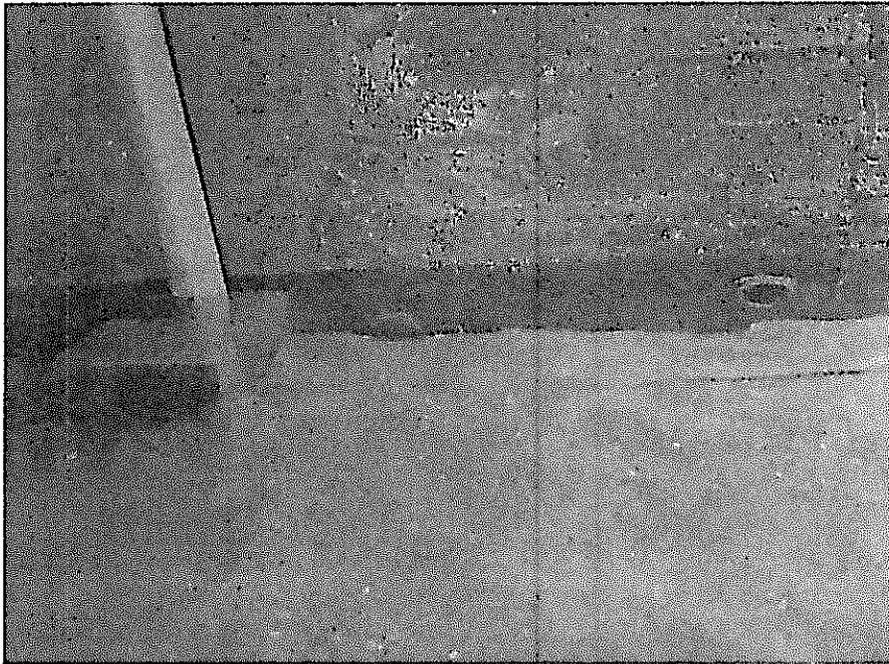
Ilustración 27 Reparaciones locativas en muros del tanque. "fuente propia"

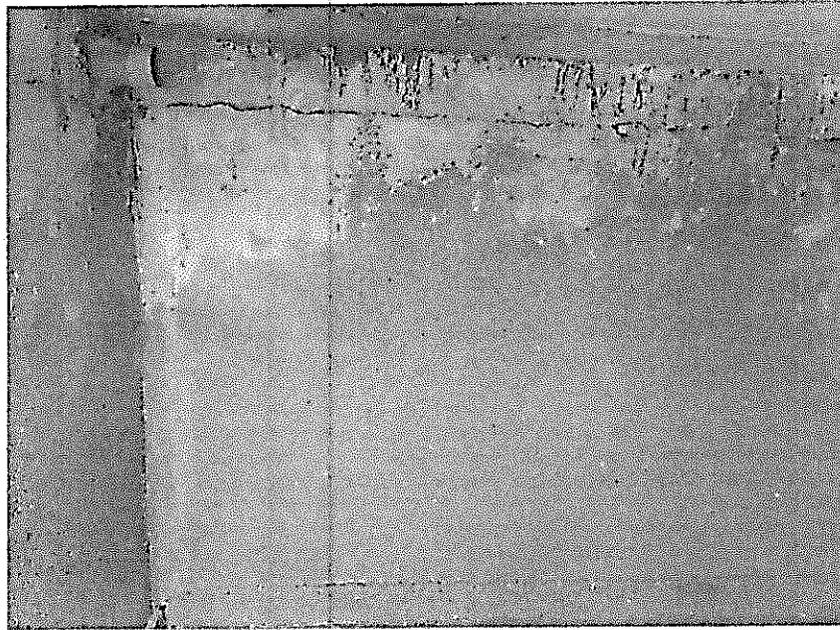
Samaná – S - 04	
Patología (Falencias encontradas)	Observación
Grietas	Entre 5 y 7 mm
Fisuras	Entre 1 y 5 mm
Concretos	<ul style="list-style-type: none">▪ Juntas frías de vaciado.▪ Separación de elementos estructurales
Acero de refuerzo	<ul style="list-style-type: none">▪ No observado
Fugas de agua	Filtración de agua por las grietas
Asentamientos	No aplica (tanque elevado)
Cimentación	No inspeccionado
Generalidades: Se observo un tanque con grietas y separación de elementos como muros y losas de piso y entrepiso por donde se permite el paso del agua.

Ilustración 28 Fisura en todo el perímetro del tanque a 1.70 metros de altura desde la base. "fuente propia".

- S-03 no tiene intervención.
- S-04 debido al volumen (11.8 m³) que maneja el tanque por parte de este consultor no amerita un tratamiento tipo reforzamiento o de impermeabilización total, mas bien se deja a consideración la ubicación de una caneca en la cubierta que sustituya el volumen de agua, a más altura que aporte a la columna de agua.

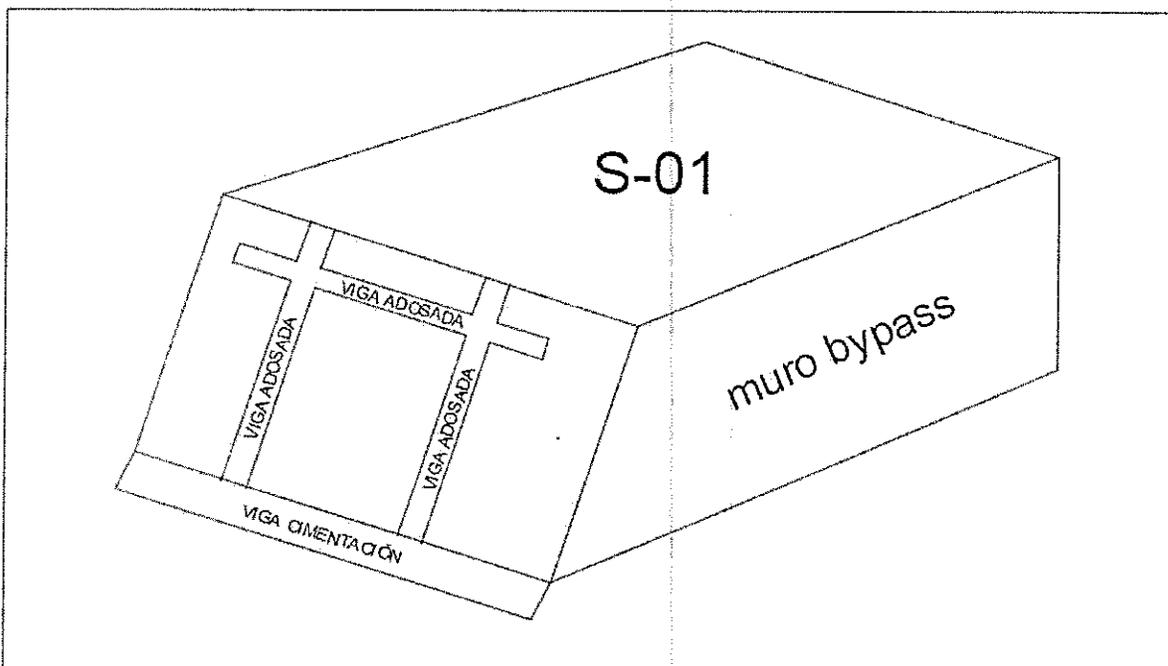
Para el caso particular se tiene una falla importante hacia el muro lateral al tercio de la altura, sin embargo, se tiene una cualidad al ser un tanque semienterrado y hacia ese costado la presión del suelo puede llegar a

equilibrar las cargas ejercidas por el volumen de agua sumado a la impermeabilización del interior del tanque la cual mitigara el paso del agua generando menor posibilidad de asentamientos en el terreno por acumulaciones de agua. Caso contrario el muro frontal carece de ese soporte exterior y puede llegar a sufrir grandes empujes debido al volumen del agua, por tal motivo se plantea intervenir de manera externa a fin de aportar un soporte a manera de contrafuerte al muro.

Reforzamiento: se adosará al muro frontal unas vigas por medio de barras de refuerzo ancladas al muro existente a modo de riostras que aportaran la resistencia adicional que necesita el muro para abatir las fuerzas laterales del empuje de agua, estas vigas deben ser apoyadas en una viga de cimentación para evitar un efecto puntilla o de traslación de las vigas hacia el terreno que generen fuerzas cortantes adicionales al muro.
