CONTINUACIÓN CONSTRUCCIÓN INTERCEPTORES COLECTORES SECTOR PIO XII Y LOS CHORROS PSMV
RISARALDA CALDAS.

Bitácora de obra

- Contrato: N° 0209 "Continuación
construcción interceptores-colectores
Sector Pioxil y los Charros PSMV
Risaralda, Caldas" ✓

- Contratista: Jemag Ingeniería S.A.S. ✓

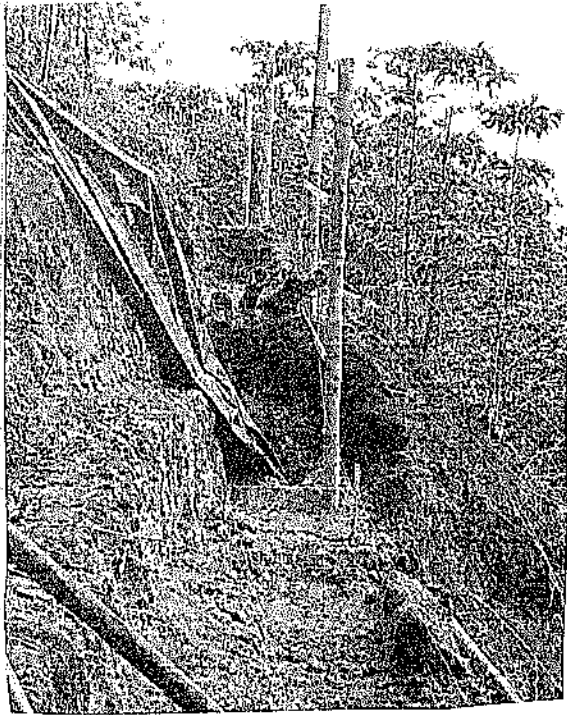
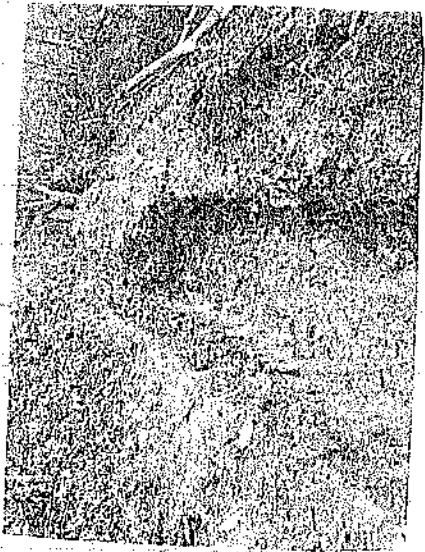
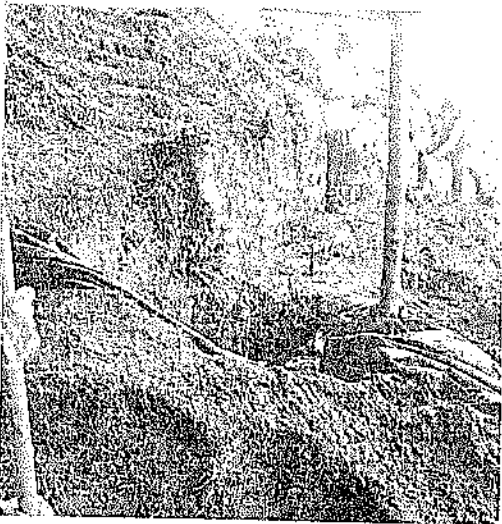
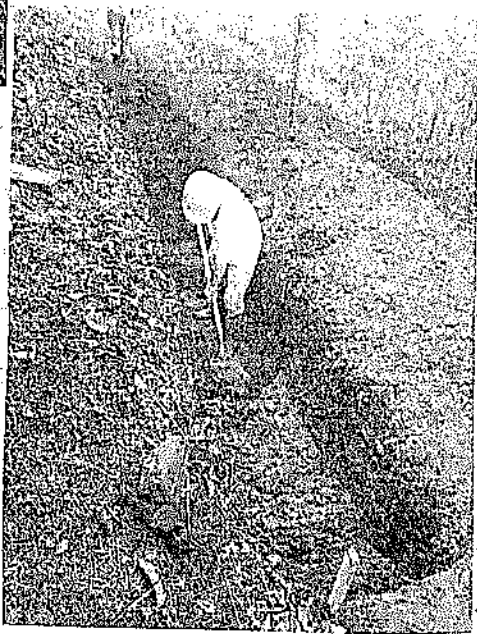
Registro fotografico 08-10-2019

- Observaciones: Nos encontramos con una tubería de acueducto de 12 pulgadas a la cual se le pasara por debajo con la que se instalará, se trabaja con mucha precaución en el punto donde está la tubería.

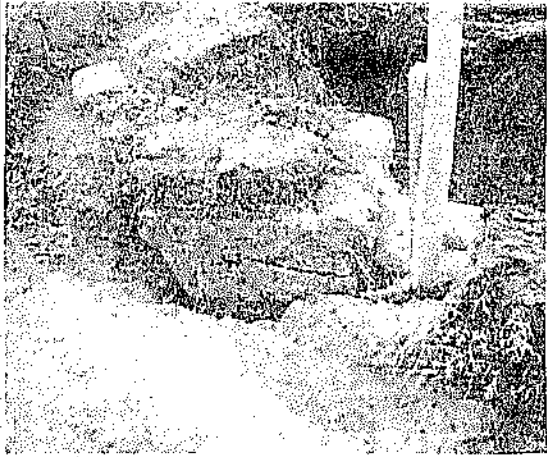
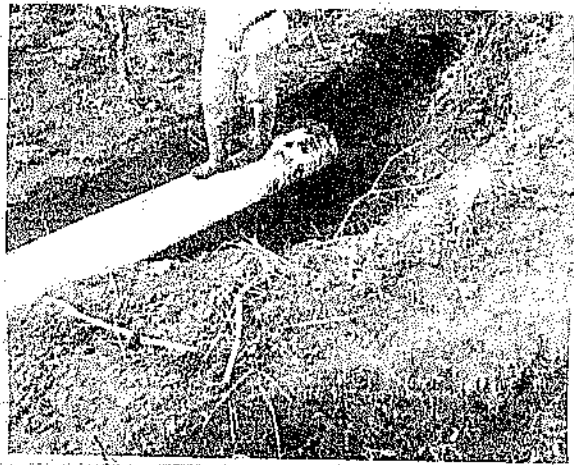
Actividades: se excava brecha entre C.I. 58
y C.I. 59, se protegió la brecha con entibados
se extendió arena para el encamado,
se instaló tubería en el tramo C.I. 58 y C.I.
59, se protegieron las brechas con entibados
se realizaron excavaciones entre la C.I.
63 hasta el inicio del viaducto, al final
de la tarde el anclaje que sostenía un
empalme de la tubería se fracturó y des-
plazó; causando que el empalme de
la tubería contigua se despegara causa-
do un derrame de agua importante, per-
sonal de empacaldas realizó la inspección

ocultar al sitio; planteando posibles soluciones al problema; se cerró la válvula y no hubo más afloramientos de agua.

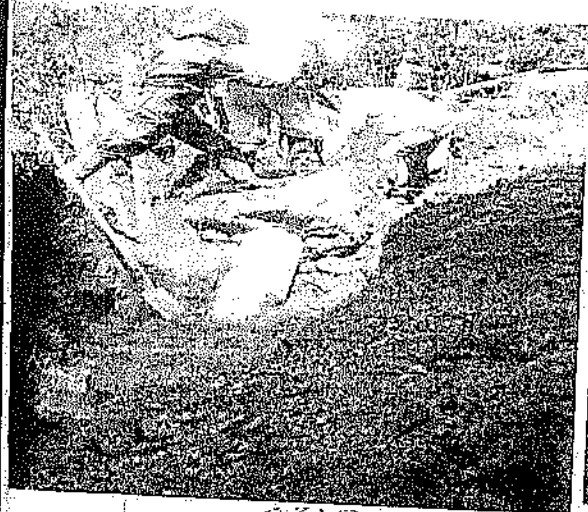
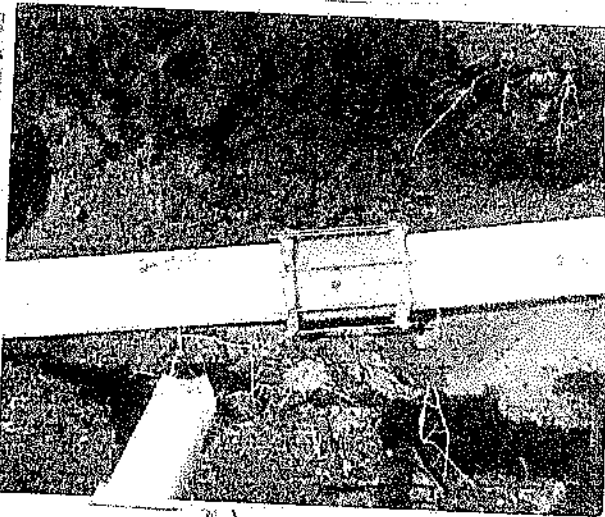
Se desplaza personal de Anserma y Meneses para reparación de la tubería de 12" del acueducto regional de occidente en el sector de Pizamo. El día de ayer se presentó este daño cerca a las excavaciones de la cámara 63, excavación que se encuentra abierta desde el inicio del contrato; se procede a reparar

por el personal de Empacadoras una vez reparado se debe construir envoltura en concreto reforzado al serado en la curva vertical el cual genera la afectación.

Actividades: se extiende encamado de arena se entiba la brecha con tableros, personal nico de empacladas se desplaza al sitio para reparar el daño en la tubería con sus respectivos accesorios, se le colabora a empacladas con personal para ayudar a deslizar el tubo afectado, se instala tubería en CI 58 y CI 59, se realizan llenos con material común entre las brechas CI 58 y CI 59, se compacta el material extendido en la brecha.
