F-AC-46 Versión 2 Enero 2018	EMPOCALDAS S.A. E.S.P. SERVICIO DE ACUEDUCTO
	INFORME DE EMERGENCIAS

EVENTO: REPOSICION DE REDES DE ALCANTARILLADO

REGISTRO FOTOGRAFICO SOLICITUD EMERGENCIA PIO XII

EMPOCALDAS S.A. E.SP.
REPOSICIÓN DE REDES POR EMERGENCIA EN LA CARRERA 5 ENTRE CALLES 2 Y 3 SECTOR DE PIO XII EN EL MUNICIPIO DE RISARALDA CALDAS

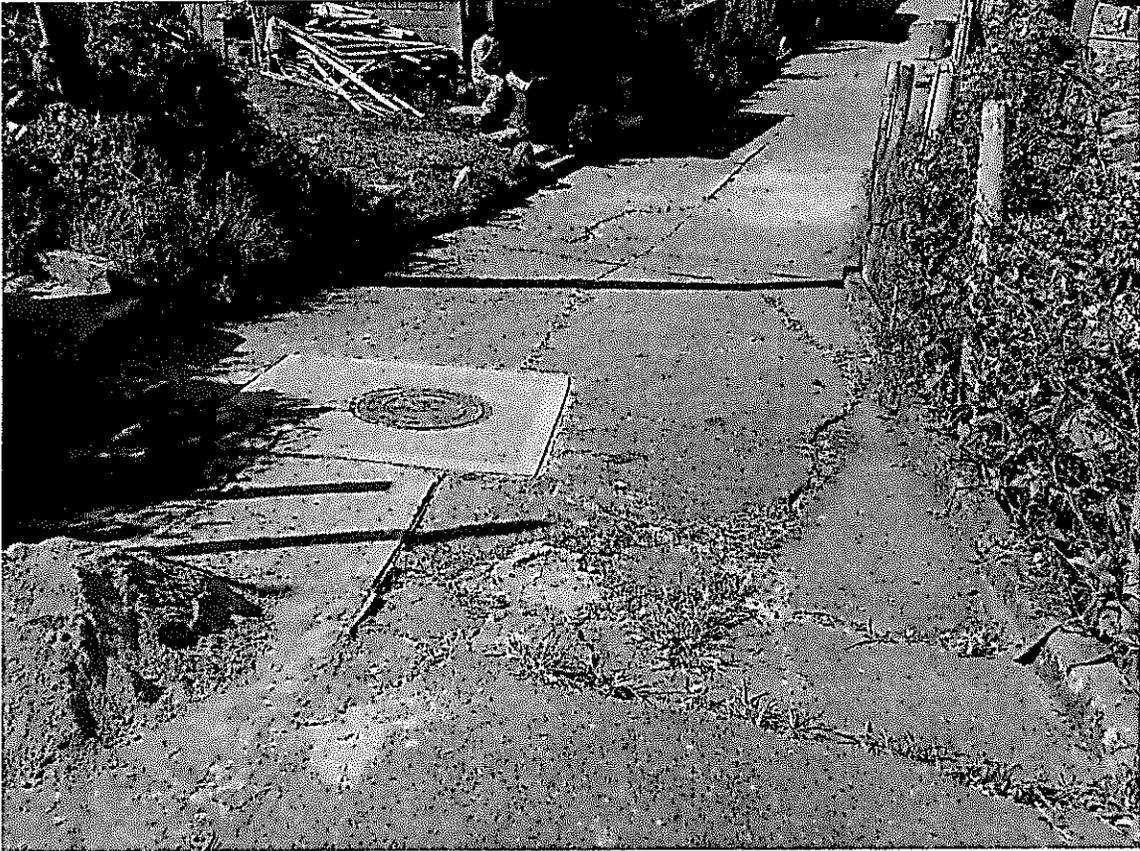
DESCRIPCION DEL DAÑO: Sobre la carrera 5 entre calles 2 y 3 del sector de Pio XII, se vienen presentando procesos de socavación y formación de cárcavas bajo las viviendas ubicadas ladera debajo de la vía, además de esto se vienen reflejando grietas sobre el pavimento que inferen un desplazamiento del terreno justo en la zona donde el alcantarillado tiene su trazado; en 12" y 24" que se encuentran en concreto. En inspección realizada por el Ingeniero de Zona Occidente sugiere la demolición y reconstrucción de 2 pozos de inspección, la construcción de 3 pozos adicionales, la reposición de 42 metros de tubería de 12" y la reposición de 18 metros de tubería en 24" de esta forma se estaría mitigando el riesgo a la comunidad por encontrarse la tubería, la vía y las viviendas en zona de ladera.

FORMACIÓN DE GRIETAS EN TRAZADO DE TUBERÍA EN CONCRETO

Recursos Técnicos: demolición y reconstrucción de 2 pozos de inspección que se encuentran en mal estado, la construcción de 3 pozos adicionales, la reposición de 42 metros de tubería de 12" y la reposición de 18 metros de tubería en 24"

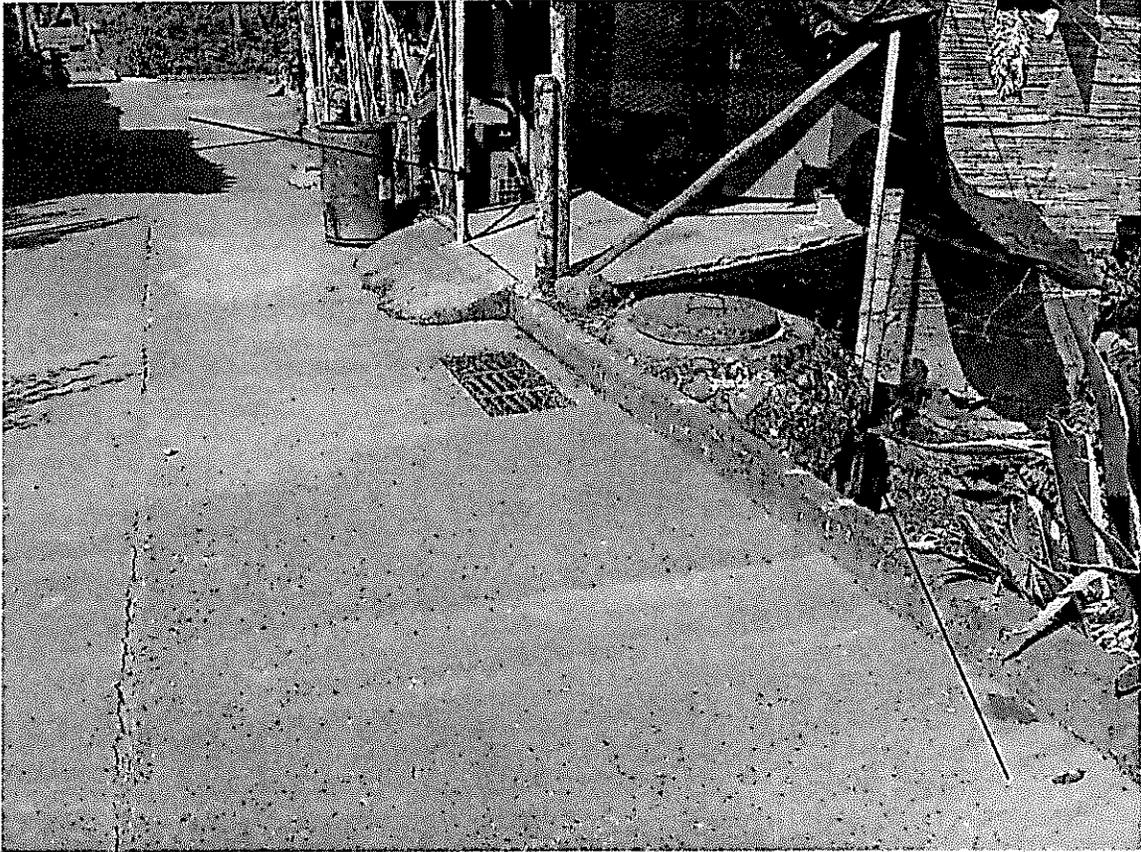
Por encontrarse las viviendas en zona de ladera y la formación de cárcavas y socavación bajo las mismas, se evidencian riesgos de deslizamientos o movimientos del terreno que podrían afectar las viviendas y la integridad de sus ocupantes.

FORMACIÓN DE CARCAVAS BAJO LAS VIVIENDA
