1500-2022-II-00003616

PARA: ANDRES FELIPE TABA ARROYAVE
DE: DEPTO. OPERACIÓN Y MANTENIMIENTO
ASUNTO: SOLICITUD DECLARACION EMERGENCIA MARMATO

INFORME DE EMERGENCIAS

Seccional: MARMATO

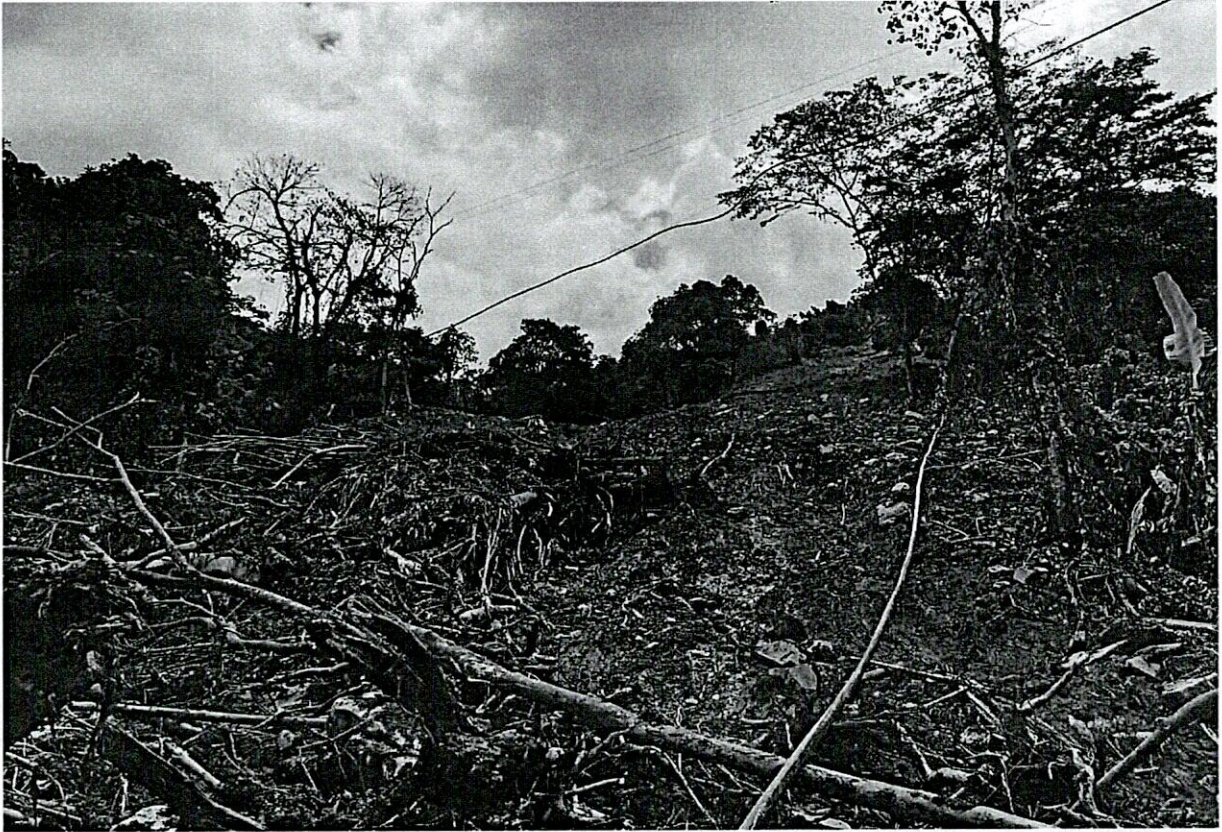
En dicho sector se reventó la manguera de acueducto que suministra el servicio a la cabecera municipal de Marmato, debido a un nuevo deslizamiento que se agrando. Se requiere igualmente carro tanque de bomberos para suministrar agua a los sectores afectados.

EVENTO: DAÑO DE LA MANGUERA DE TRES PULGADAS DE POLIETILENO QUE
SUMINISTRA EL SERVICIO A LA CABECERA MUNICIPAL.

El día 04 de Septiembre de 2022 nuevamente se presentó daño en la manguera de polietileno de tres pulgadas que suministra el servicio a la cabecera municipal del municipio de Marmato.

Es preocupante el impacto de este daño puesto que no se presta el servicio en la cabecera municipal del municipio.

Reparación con termo fusión.
