INFORME DE EMERGENCIAS

Seccional: SAMANA Fecha del informe: 29 DE SEPTIEMBRE DE 2020

EVENTO: COLAPSO DE TUBERIA ALCANTARILLADO DE 6" DE CEMENTO

PARA: SERGIO HUMBERTO LOPERA PROAÑOS
DE: SAMANA
ASUNTO: SOLICITUD DECLARATORIA DE EMERGENCIA SERVICIO
ALCANTARILLADO

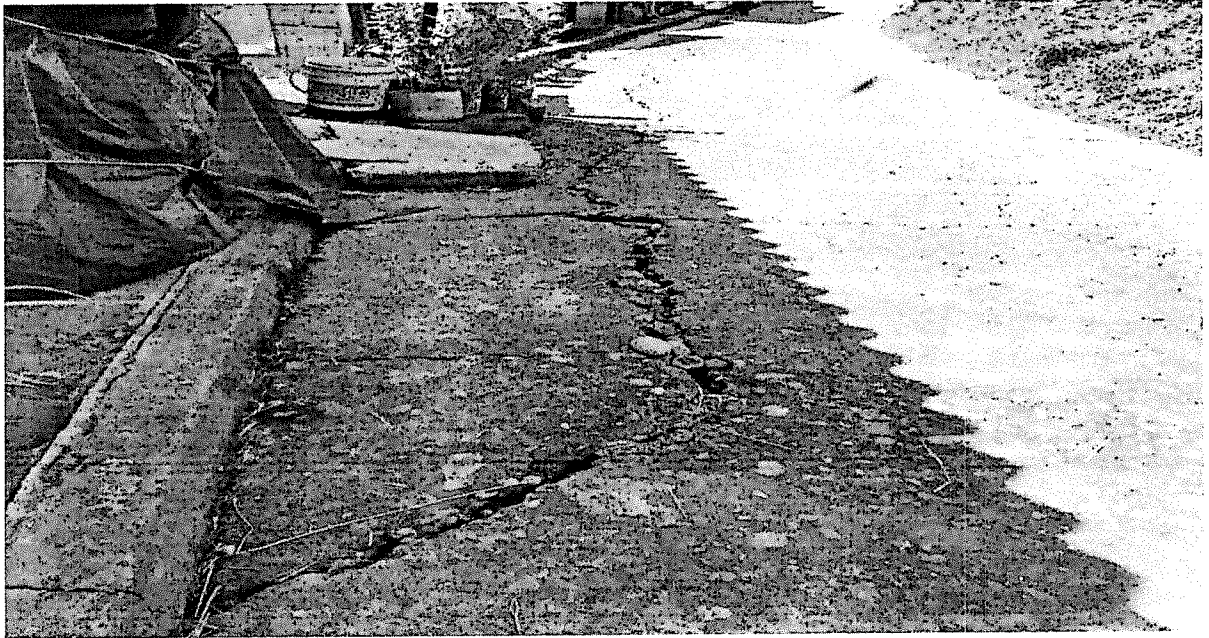
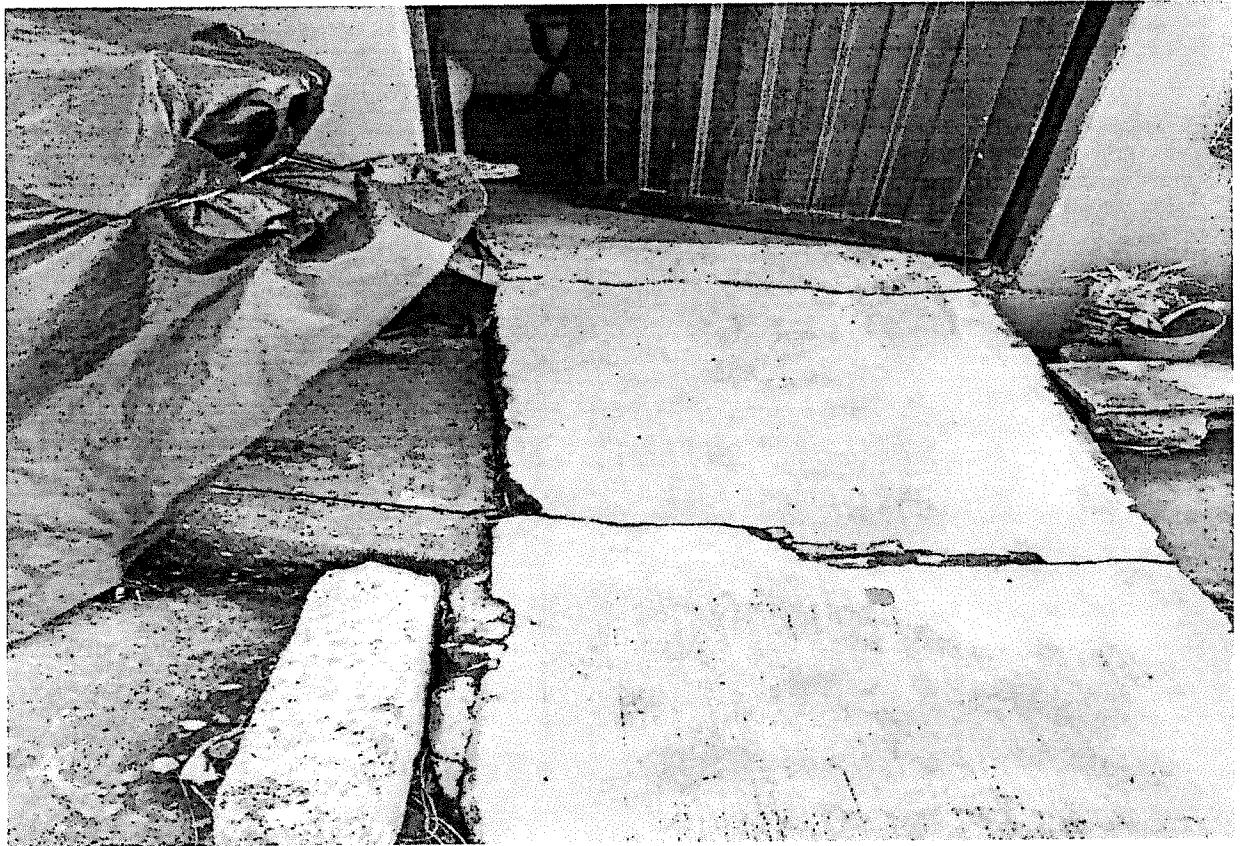
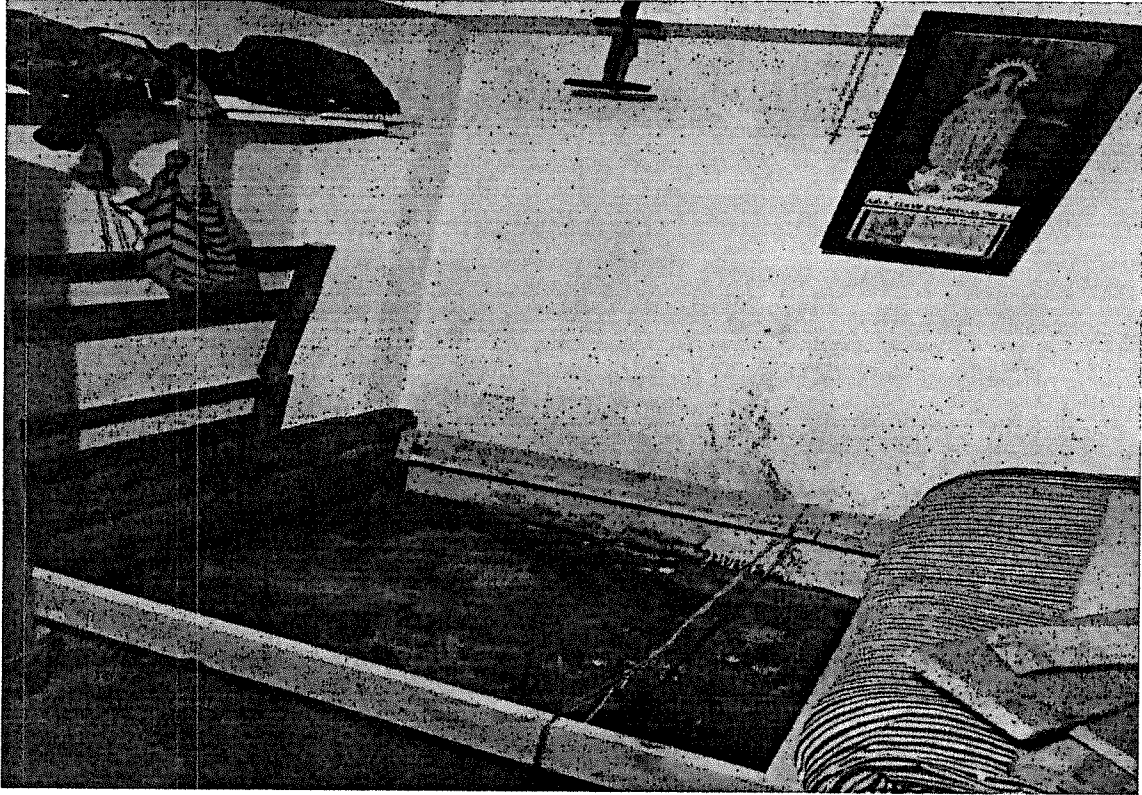
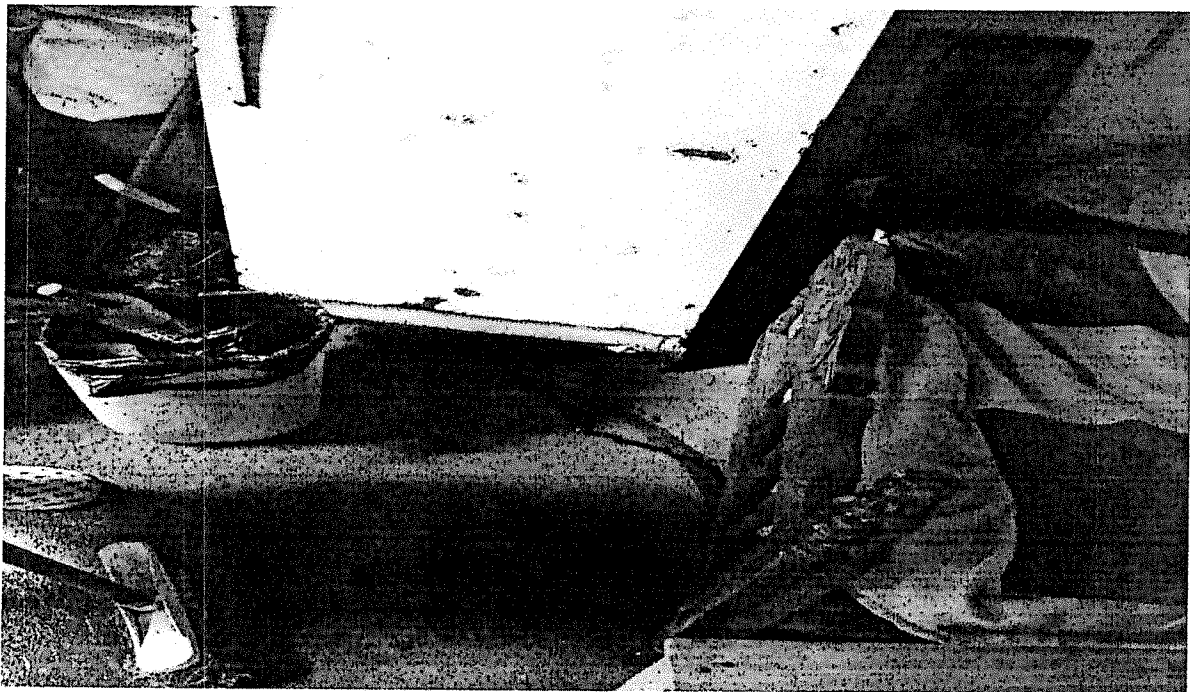
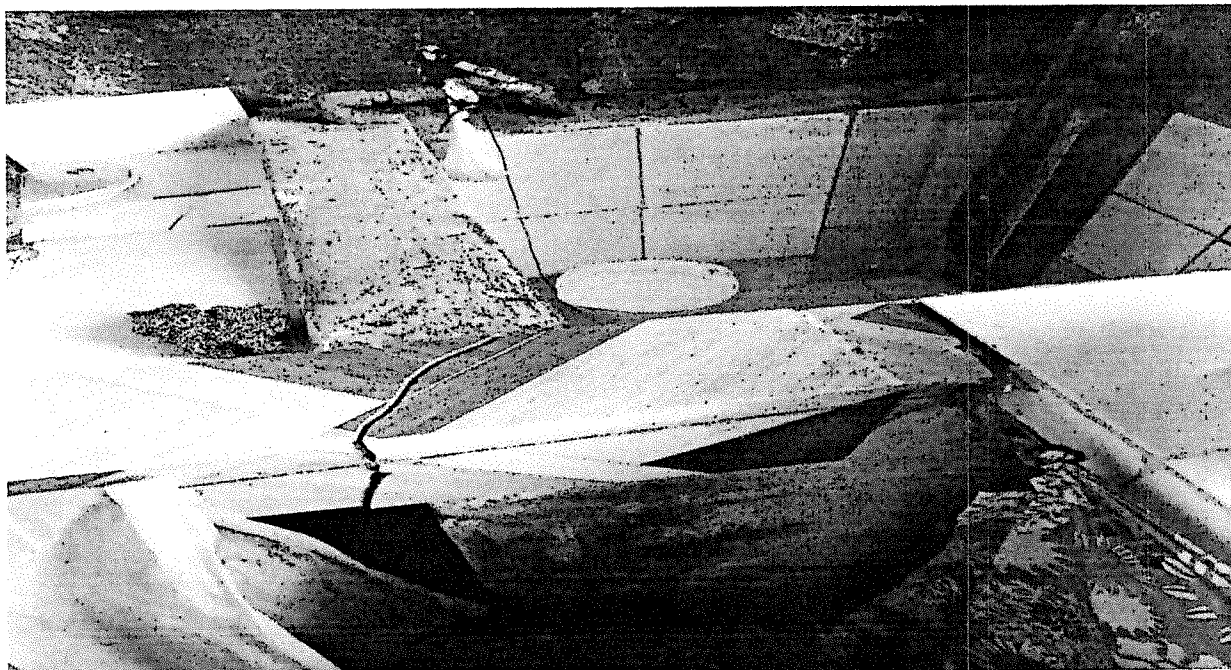
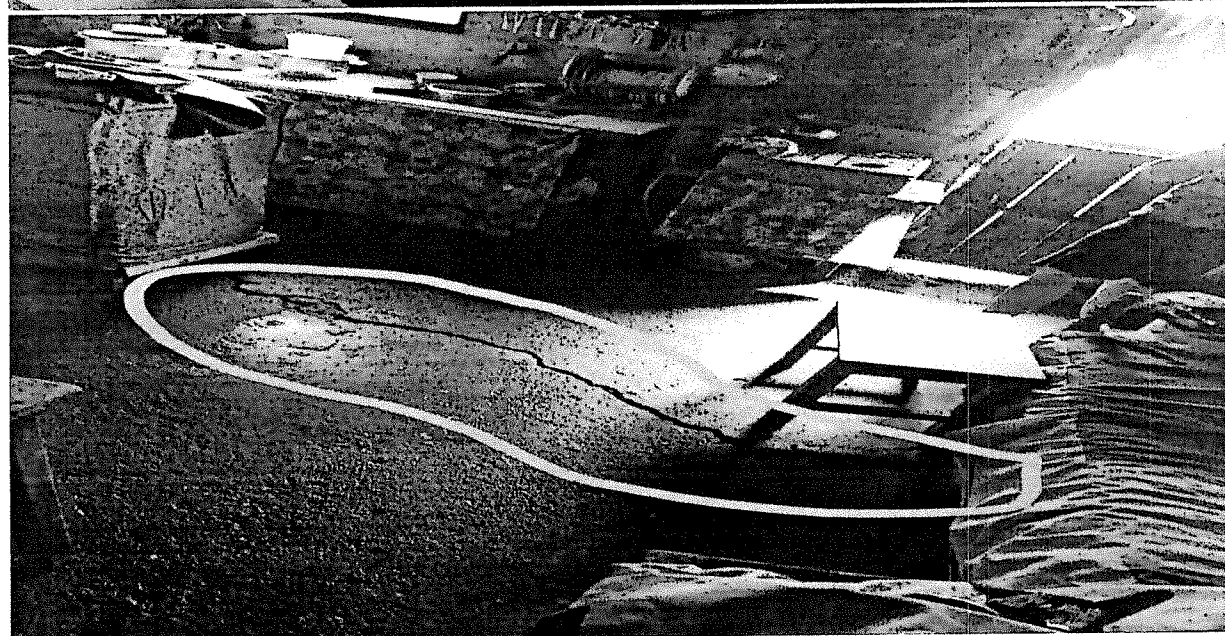
DESCRIPCION DEL DAÑO. El día de anoche se presentaron fuertes lluvias en la localidad y hoy se recibe reporte de colapso de red de alcantarillado en la carrera 9 subida al barrio la plazuela, afectando el pavimento de la vía el cual esta tarjado y La vivienda de la señora MARIA YOLANDA VILLA TORO ubicada en la carrera 9 # 9-44. La tubería principal de alcantarillado de 8" en cemento está colapsada y busco salida por la vivienda de la señora en mención, la cual tiene afectaciones en paredes y pisos y se le está filtrando las aguas residuales

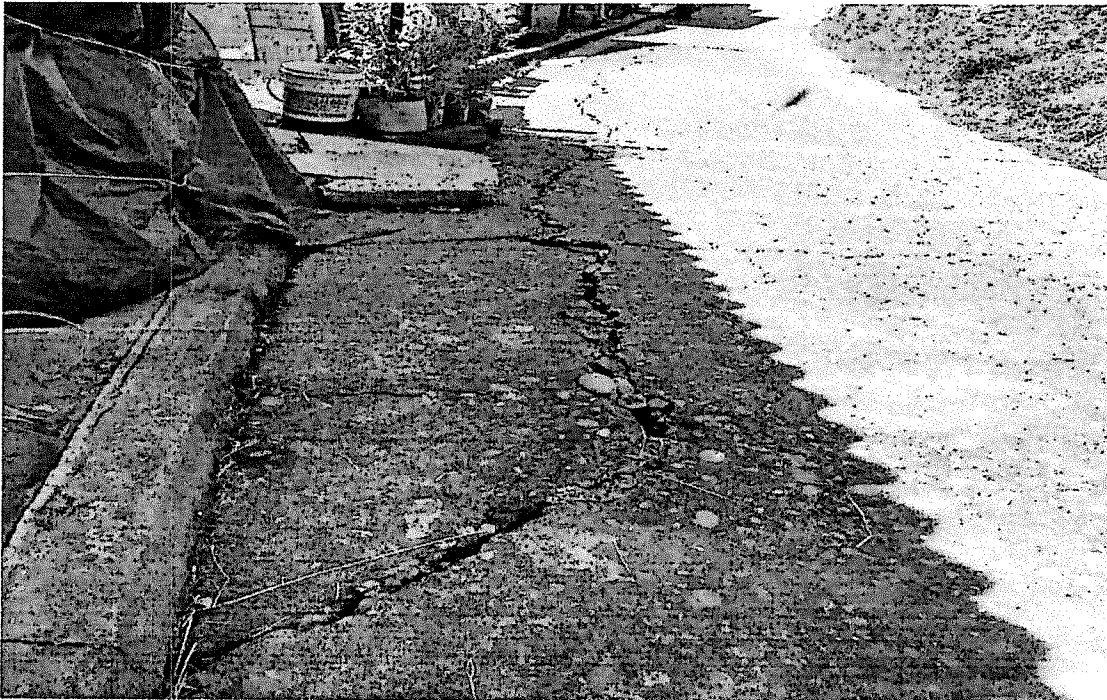
Vía carrera 9 frente a la vivienda

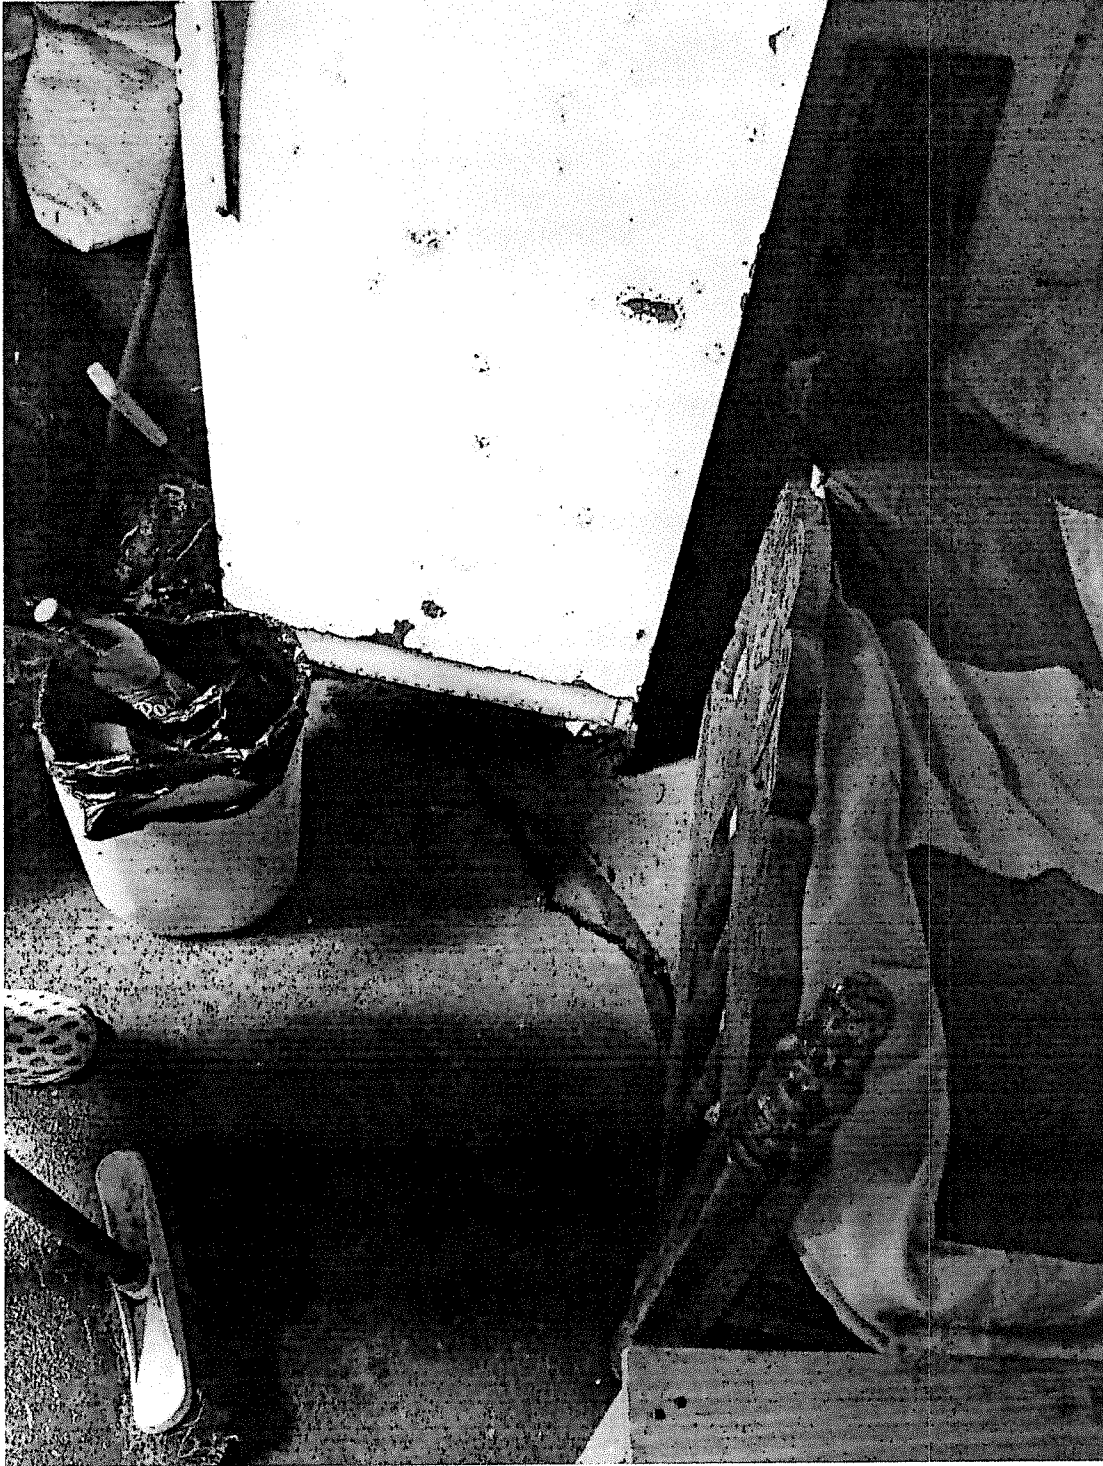
Afectaciones en la vivienda sótano

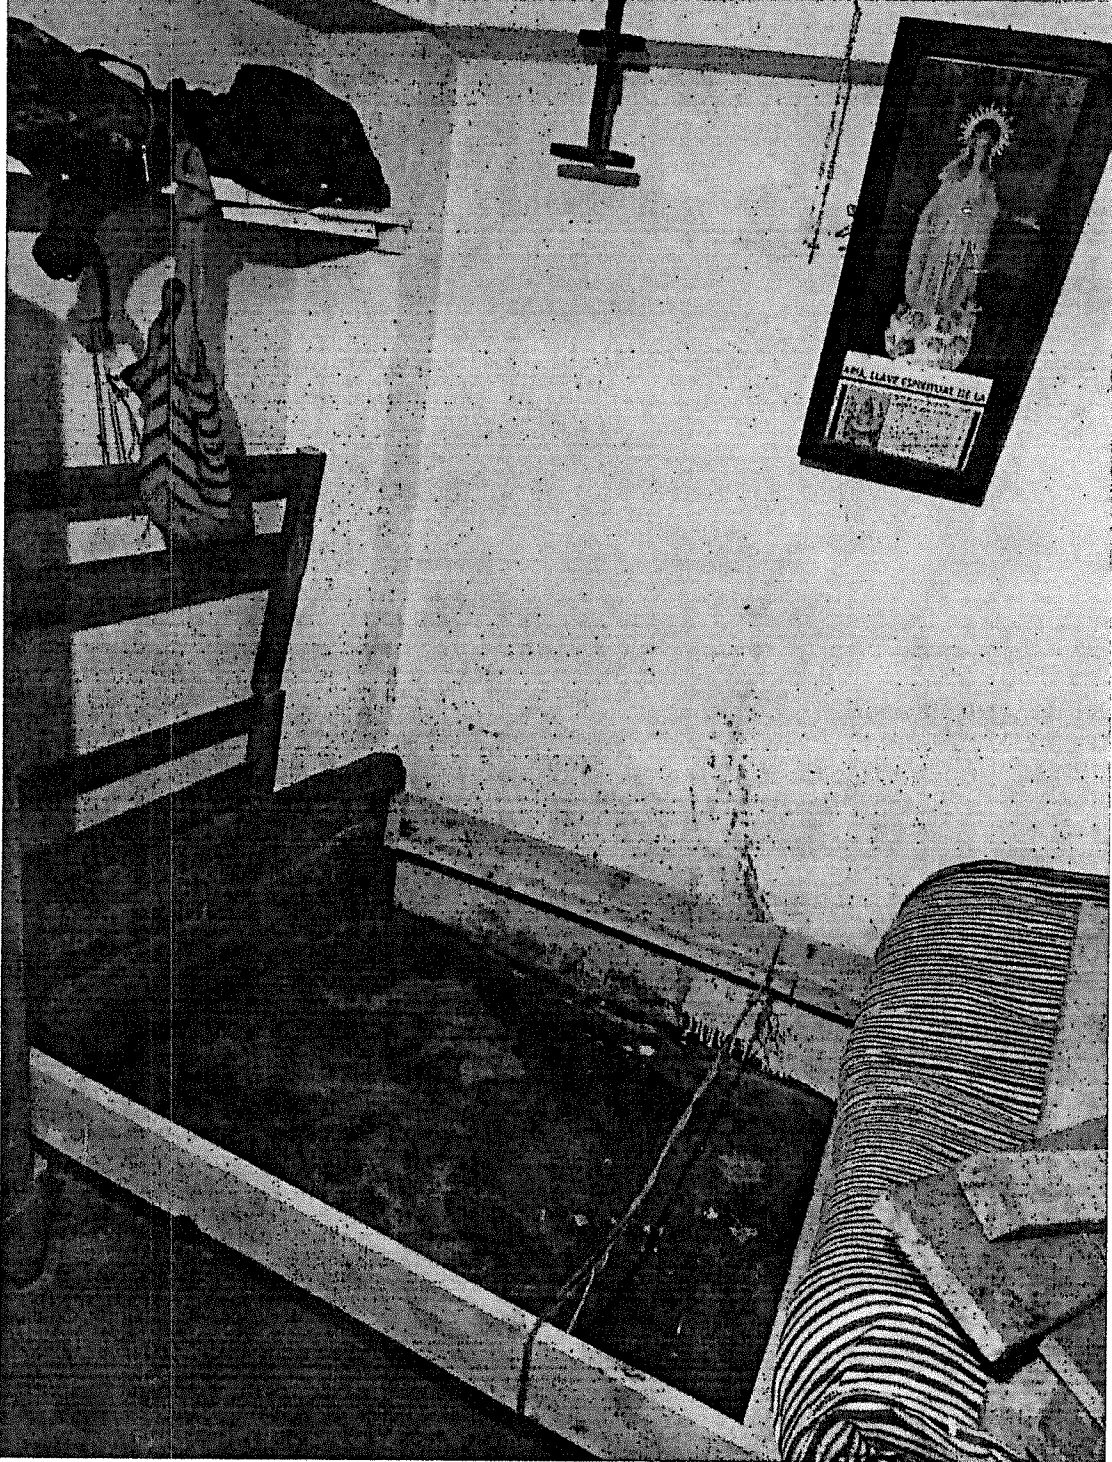
Se filtra por esta pared las aguas residuales

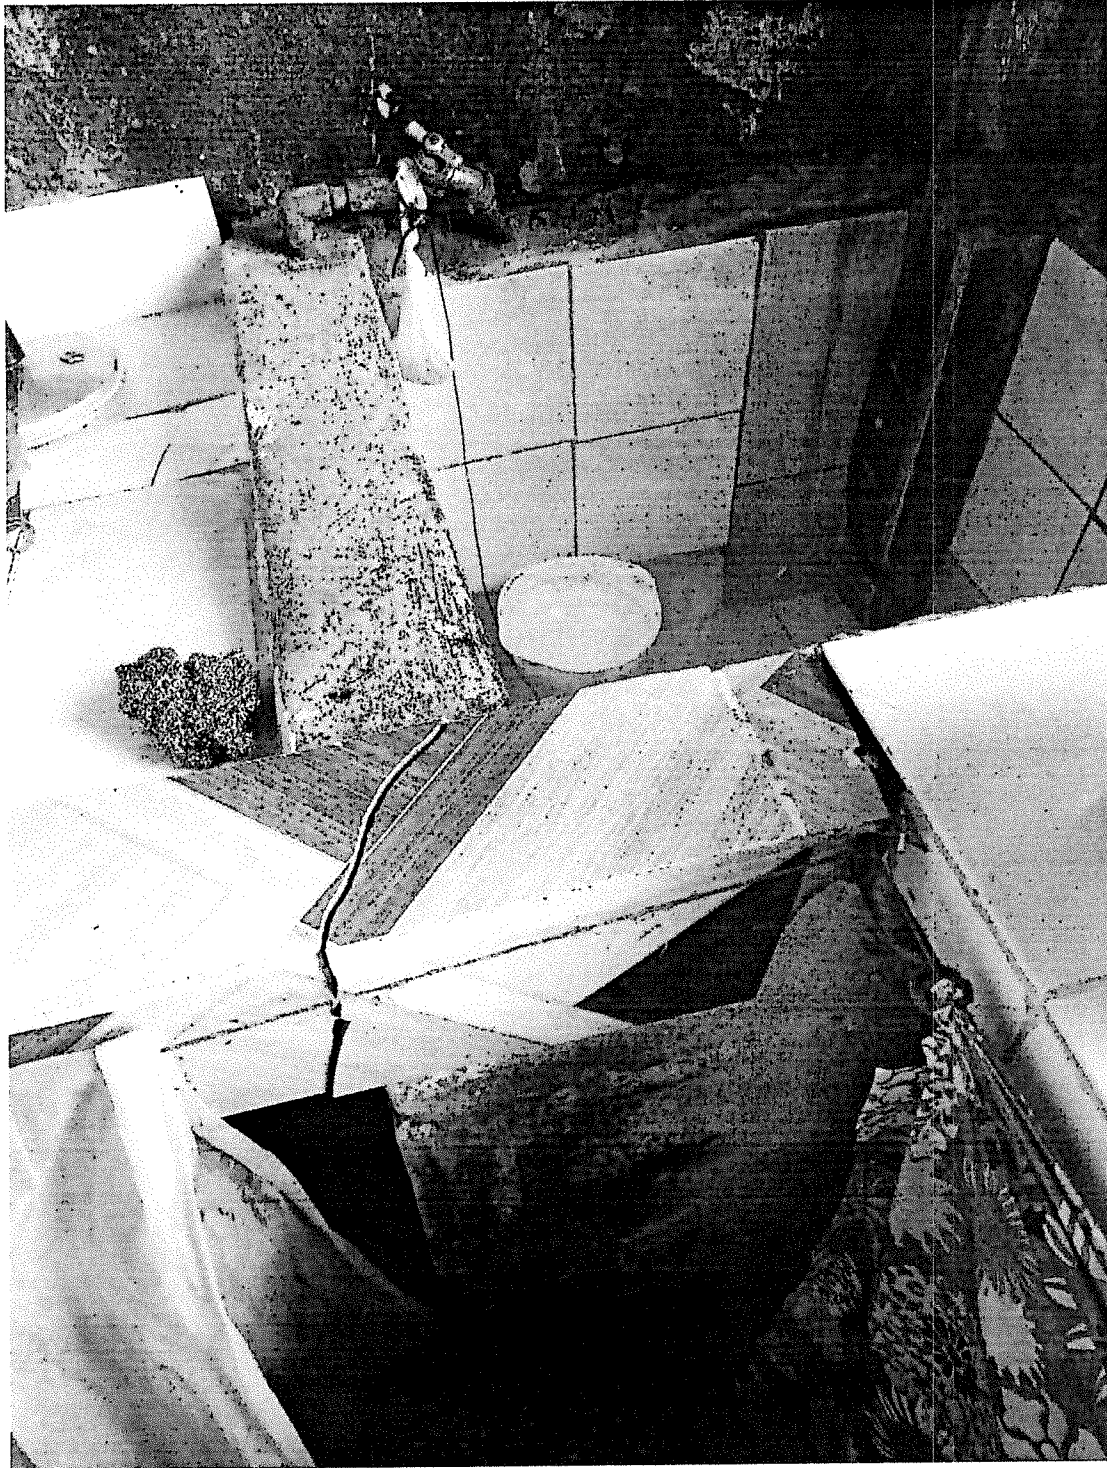
Lavadero averiado

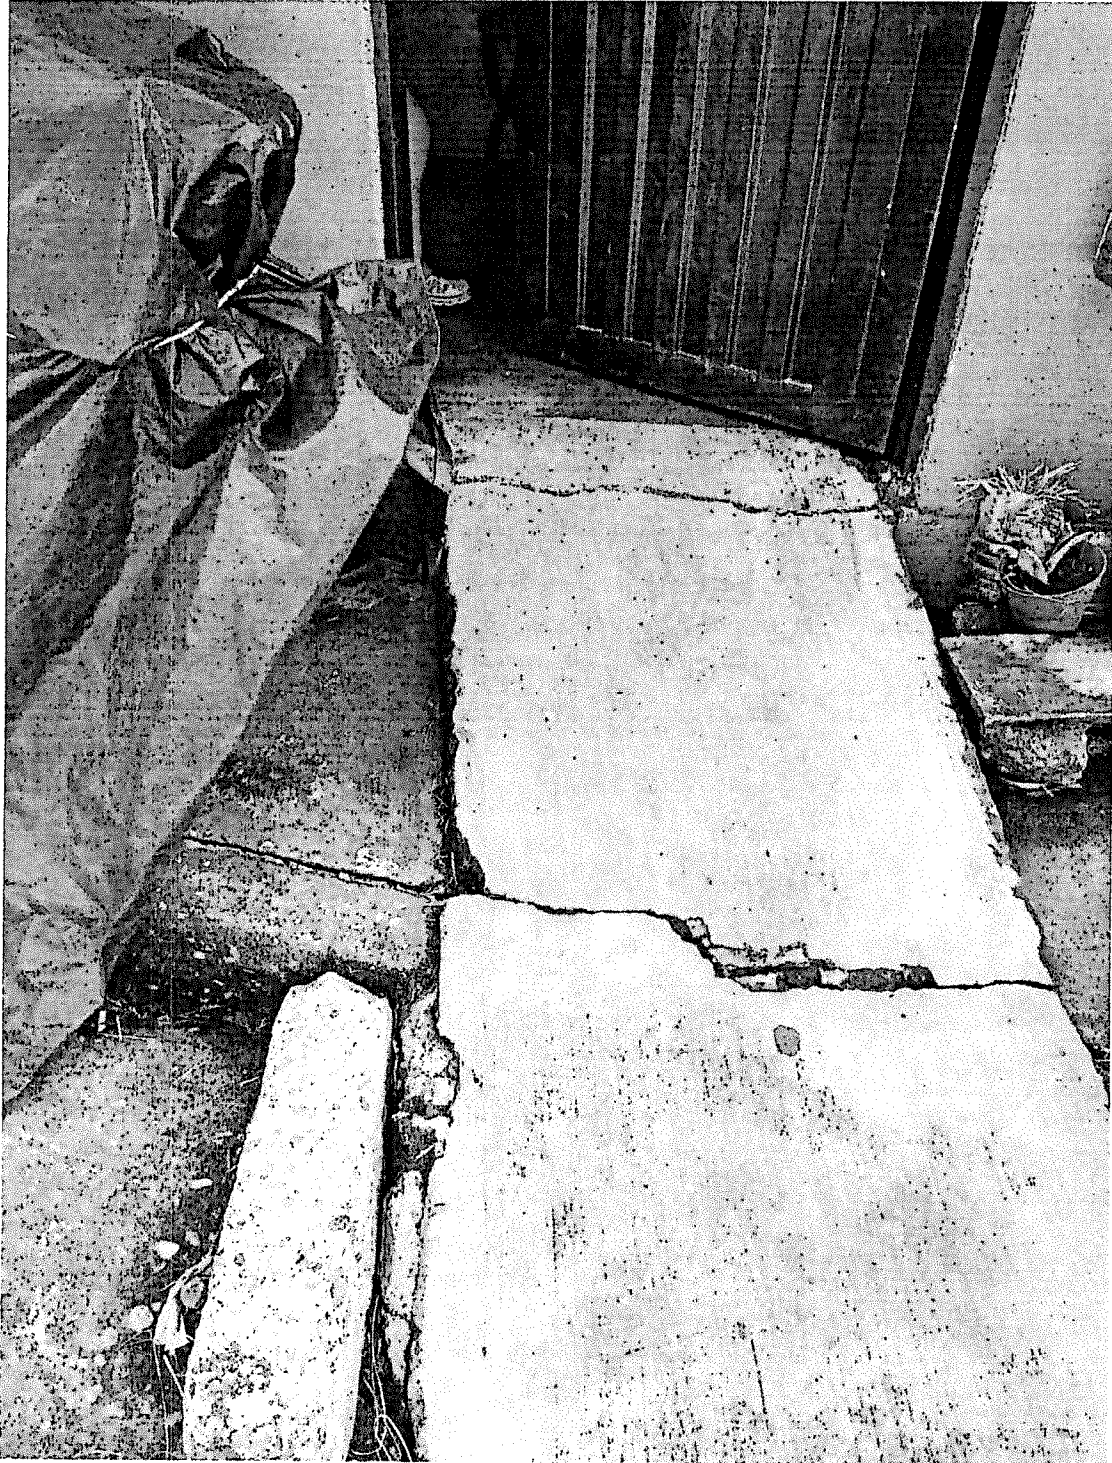
Entrada a la vivienda

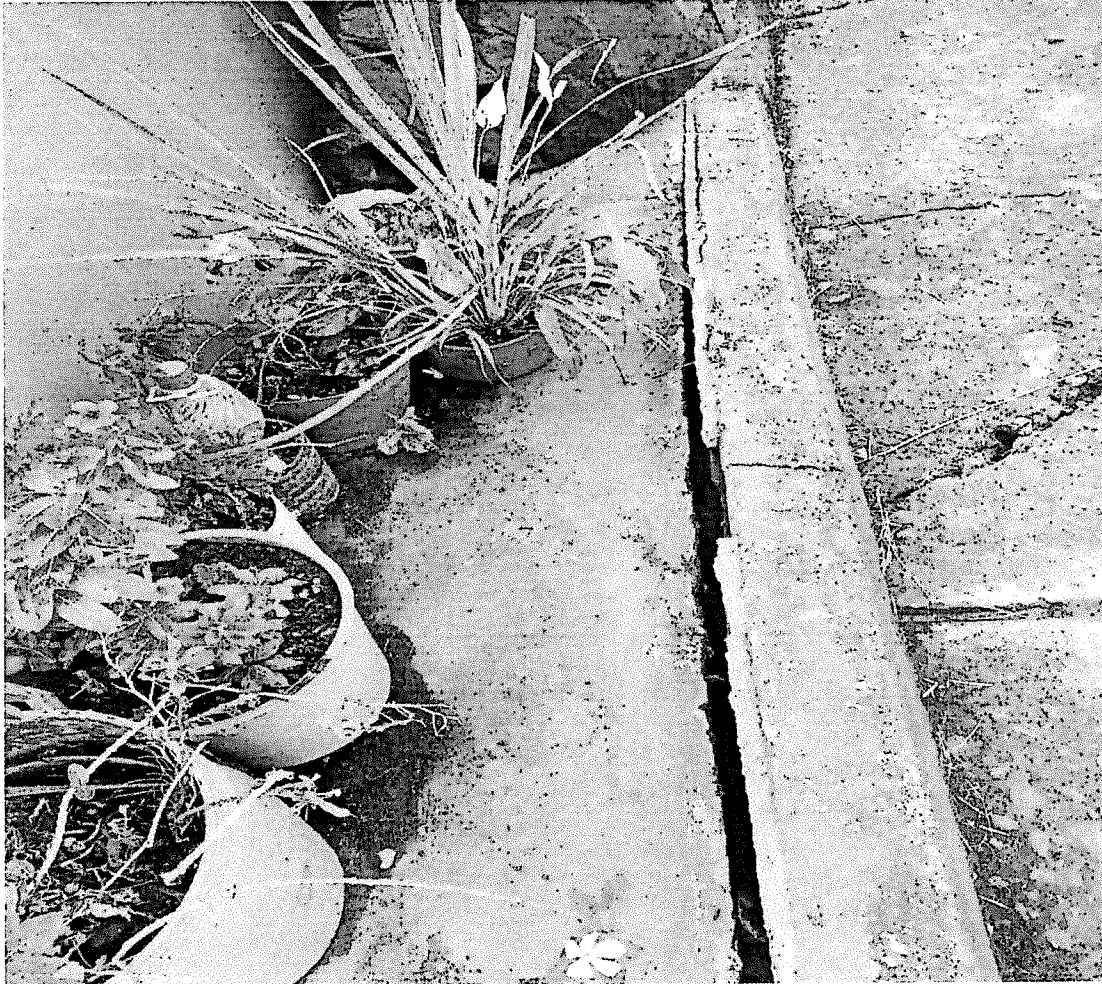
Anden de la vivienda
