| | INFORME DE SUPERVISIÓN CONTRATOS DE OBRA CIVIL |

INFORME DE ACTIVIDADES DE OBRA

| INFORMACIÓN DEL CONTRATO | |
|---|---|
| CONTRATO No.: | 0214 de 2020 |
| OBJETO CONTRATO: | OBRA 1: REPOSICIÓN RED DE ACUEDUCTO Y CONSTRUCCIÓN RED DE ALCANTARILLADO BARRIO LA PLAZUELA EN EL MUNICIPIO DE SAMANÁ, CALDAS. OBRA 2: OBRAS DE REPOSICIÓN DE PAVIMENTO POR REPARACIONES DE LAS REDES DE ACUEDUCTO Y ALCANTARILLADO EN EL MUNICIPIO DE VITERBO, CALDAS. |

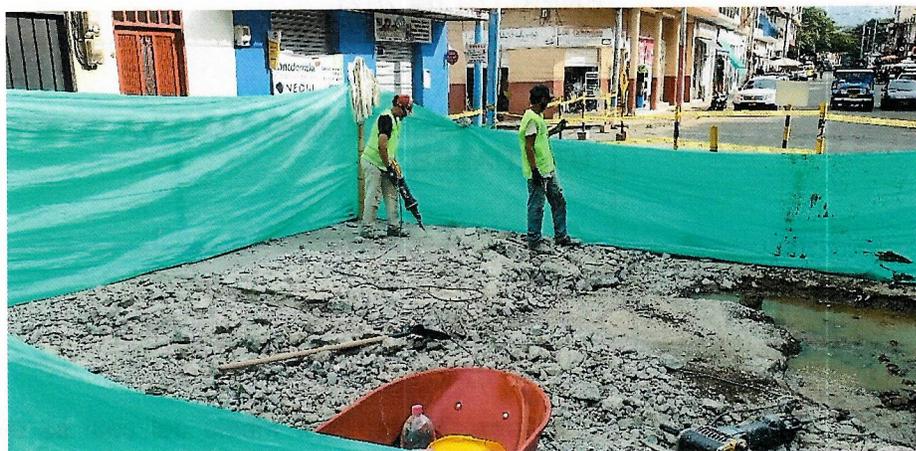
Imagen. Cerramiento con tela verde y soportes de guadua cada 2 metros.

✓ Cerramiento con tela verde y soportes de guadua cada 2 metros

Con el fin de tener una protección adecuada tanto para la ejecución de las actividades en obra como del personal laborando en obra y las personas ajenas a esta, se realizó el respectivo cerramiento en tela verde con soportes en guadua cada 2 m, como se evidencia en el siguiente registro fotográfico:

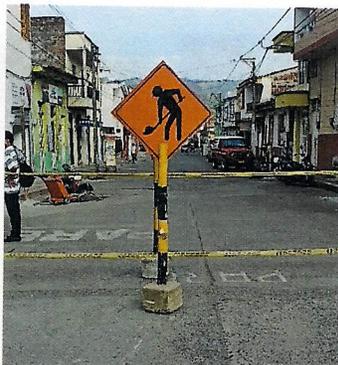
Imagen. Señal preventiva y reglamentaria

Consecuentemente para llevar a cabo la señalización preventiva y reglamentaria en obra se realizó la instalación de 2 señales en obra con el fin de informar al público en general que en dicha zona se están realizando intervenciones.

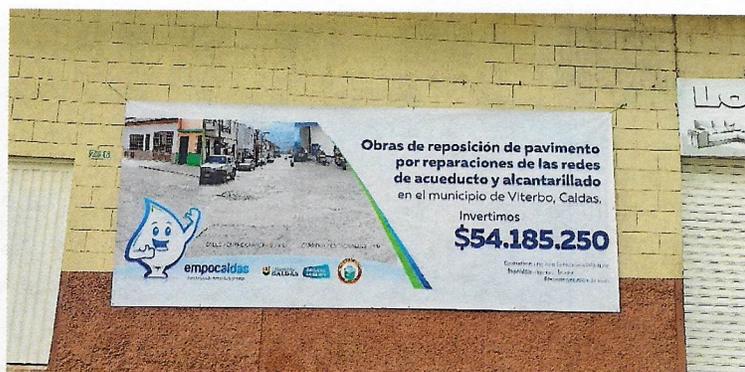
Imagen. Señal informativa del proyecto

Con el fin de informar a la población en general acerca del proyecto que se adelanta en el Municipio de Viterbo, se instaló la correspondiente valla informativa del proyecto en el lugar de intervención, como se evidencia en el siguiente registro fotográfico:

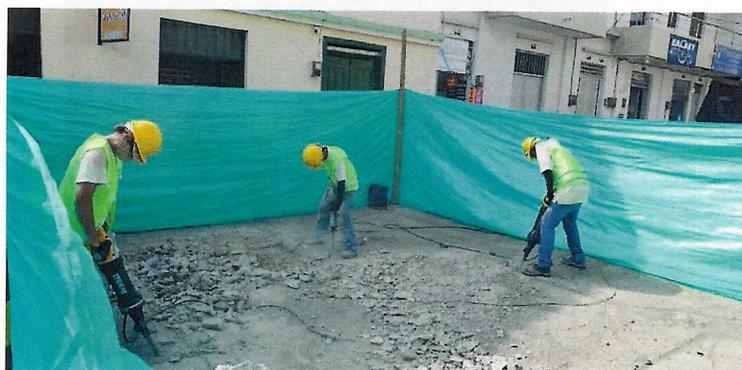
Imagen. Demolición de pavimento rígido

Consecuentemente llevadas a cabo las actividades preliminares, se procedió con la demolición de las losas de pavimento rígido a reponer, como se evidencia en el siguiente registro fotográfico:

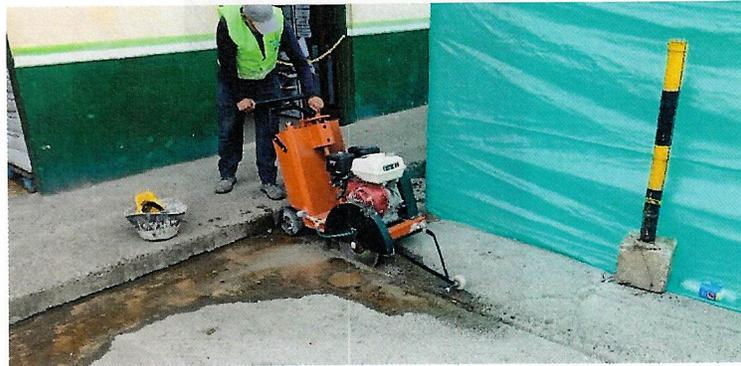
Imagen. Corte de pavimento rígido con maquina cortadora de disco.

Junto con la demolición del pavimento rígido se realizó llevó a cabo el corte del pavimento rígido con maquina cortadora de disco, como se evidencia en el siguiente registro fotográfico:

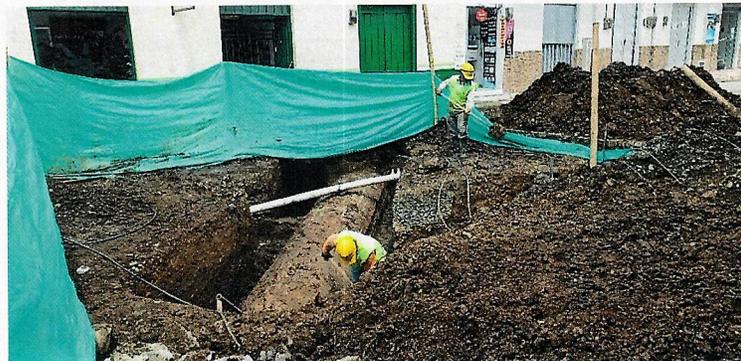
Imagen. Excavación en material conglomerado y material común.

Consecuentemente llevadas a cabo las actividades de demolición mecánica y retiro de material sobrante, se continuó con la ejecución de la actividad de excavación en material conglomerado y material común, como se evidencia en el siguiente registro fotográfico:

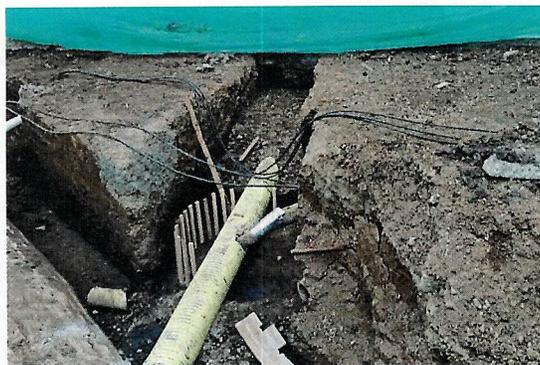
Imagen. Reposición de tubería de 12" PVC alcantarillado.

Para este punto de intervención se realizó la reposición de tubería de 12" Novafort, como se evidencia en el siguiente registro fotográfico:

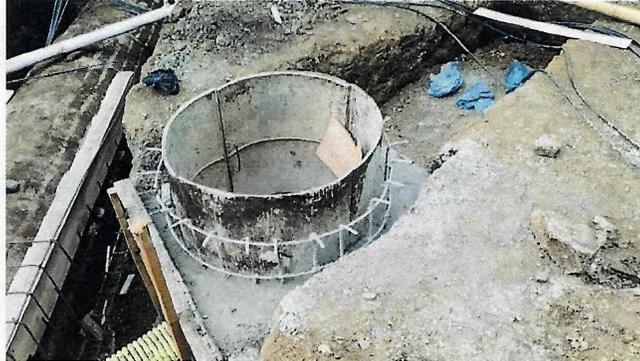
Imagen. Construcción cámara de caída.

Se realizó la construcción de la cámara de caída D=1,2, H≤3,04, espesor de pared e=0,20 con colchón de piedra pegada e=40cm y boquilla, como se evidencia en el siguiente registro fotográfico:

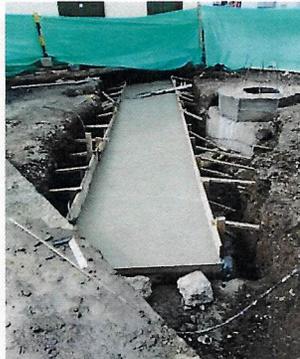
Imagen. Estructura en concreto reforzado para protección del Box Couvert

- ✓ **Estructura en concreto reforzado para protección del Box Couvert (no incluye acero de refuerzo).**
Con el fin de proteger el Box Couvert que atraviesa el área de intervención, se realizó una estructura en concreto reforzado de protección adicional para dicho Box Couvert, como se evidencia en el siguiente registro fotográfico:

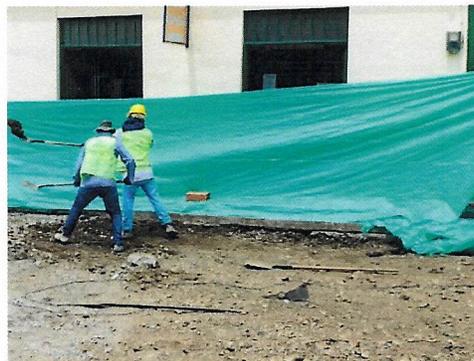
Imagen. Llenos compactados con material del sitio para conformación de la subrasante.

- ✓ **Llenos compactados con material del sitio**
Posterior a la excavación en material común para la reposición de la tubería de acueducto, se procedió con la actividad de llenos compactados con material del sitio para conformar el nivel de subrasante del terreno.

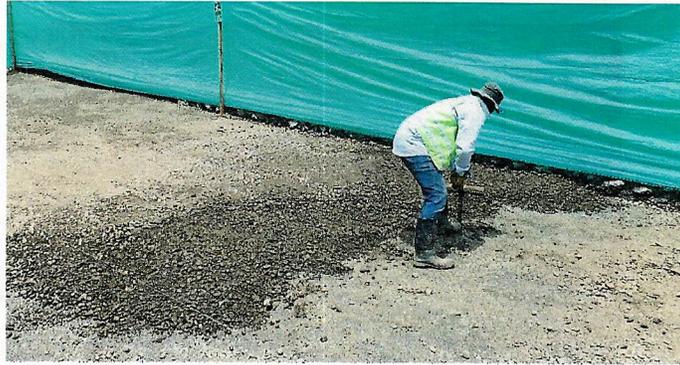
Imagen. Llenos con material granular subbase tipo INVIA

Consecuentemente llevadas a cabo las actividades de llenos compactados con material de sitio se procedió con la conformación de la estructura del pavimento con material granular de subbase tipo INVIAS, como se evidencia en el siguiente registro fotográfico:

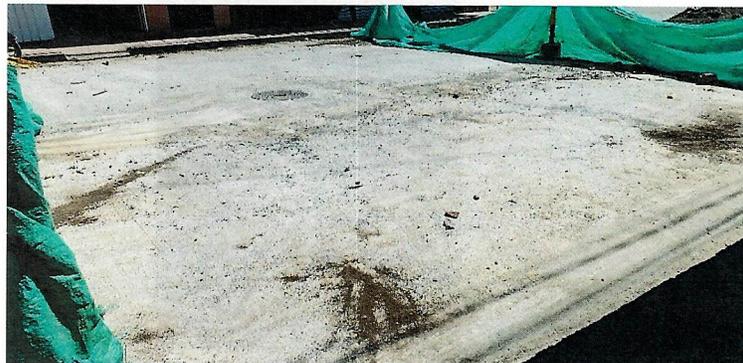
Imagen. Pavimentación final Carrera 7 Entre Calles 7 Y 6 - Frente a la Registraduría.

Una vez terminadas las actividades de suministro, extensión y compactación de la subbase granular para la conformación de la estructura de soporte se dio inicio a las actividades de suministro, transporte e instalación de pavimento en concreto MR42 premezclado, como se evidencia en el siguiente registro fotográfico:

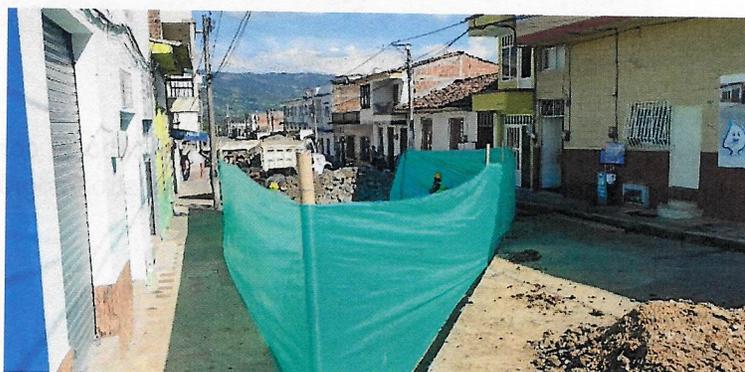
Imagen. Cerramiento con tela verde y soportes de guadua cada 2 metros.

Con el fin de tener una protección adecuada tanto para la ejecución de las actividades en obra como del personal laborando en obra y las personas ajenas a esta, se realizó el respectivo cerramiento en tela verde con soportes en guadua cada 2 m, como se evidencia en el siguiente registro fotográfico:

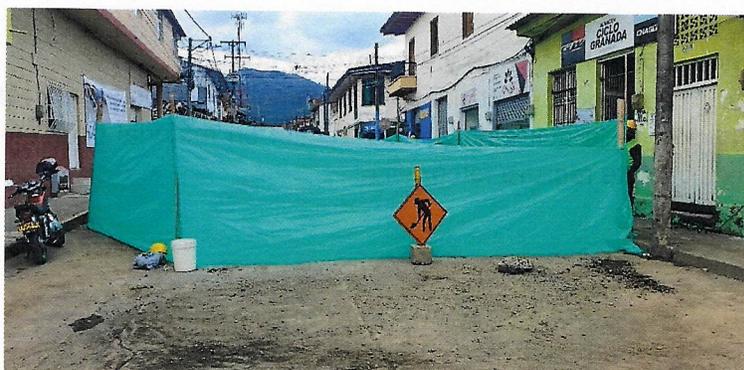
Imagen. Señal preventiva y reglamentaria.

Consecuentemente para llevar a cabo la señalización preventiva y reglamentaria en obra se realizó la instalación de 2 señales en obra con el fin de informar al público en general que en dicha zona se están realizando intervenciones.

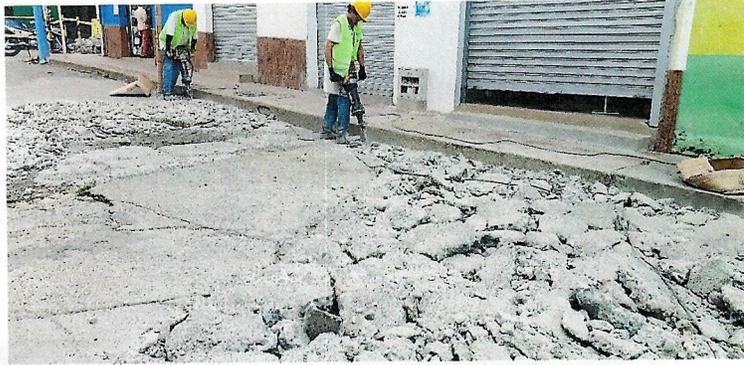
Imagen. Demolición de pavimento rígido

- ✓ **Demolición de estructuras en concreto hidráulico incluye andenes, gradería y cañuelas**
Consecuentemente llevadas a cabo las actividades preliminares, se procedió con la demolición de las losas de pavimento rígido a reponer, como se evidencia en el siguiente registro fotográfico:

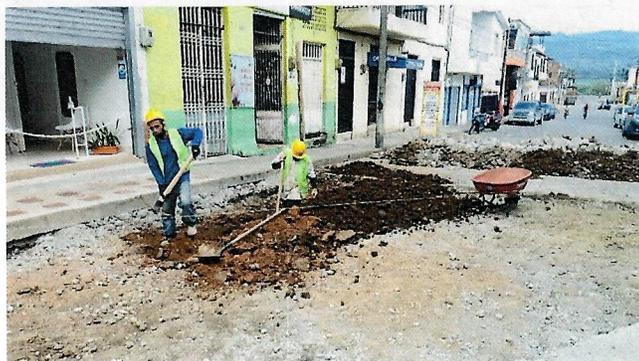
Imagen. Excavación en material común para reposición de tubería de acueducto.

- ✓ **Excavación en material conglomerado y en material común**
Consecuentemente llevadas a cabo las actividades de demolición mecánica y retiro de material sobrante, se continuó con la ejecución de la actividad de excavación en material conglomerado y material común, como se evidencia en el siguiente registro fotográfico:

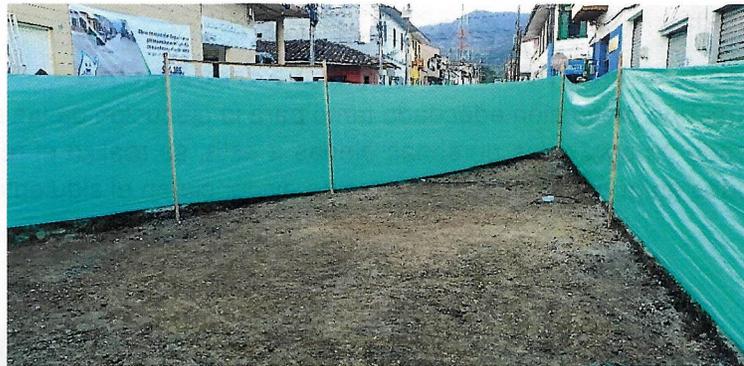
Imagen. Llenos compactados con material del sitio para conformación de la subrasante.

Posterior a la excavación en material común para la reposición de la tubería de acueducto, se procedió con la actividad de llenos compactados con material del sitio para conformar el nivel de subrasante del terreno.

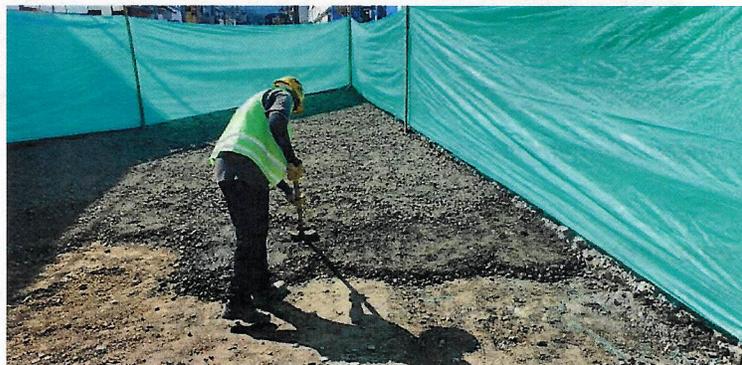
Imagen. Llenos con material granular subbase tipo INVIAS.

Consecuentemente llevadas a cabo las actividades de llenos compactados con material de sitio se procedió con la conformación de la estructura del pavimento con material granular de subbase tipo INVIAS, como se evidencia en el siguiente registro fotográfico:

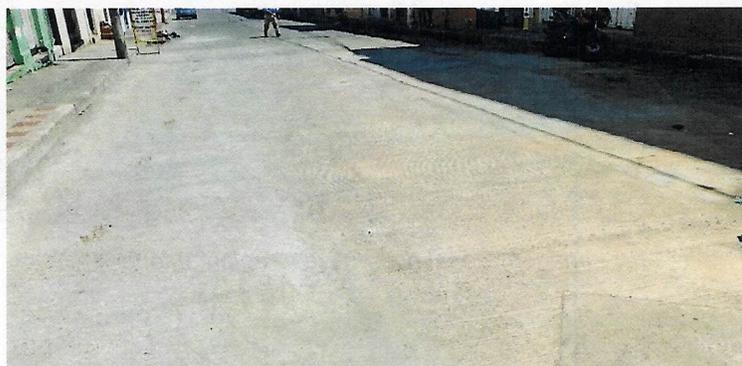
Imagen. Pavimentación final Calle 7 entre Carreras 7 Y 8.

Una vez terminadas las actividades de suministro, extensión y compactación de la subbase granular para la conformación de la estructura de soporte se dio inicio a las actividades de suministro, transporte e instalación de pavimento en concreto MR42 premezclado, como se evidencia en el siguiente registro fotográfico:

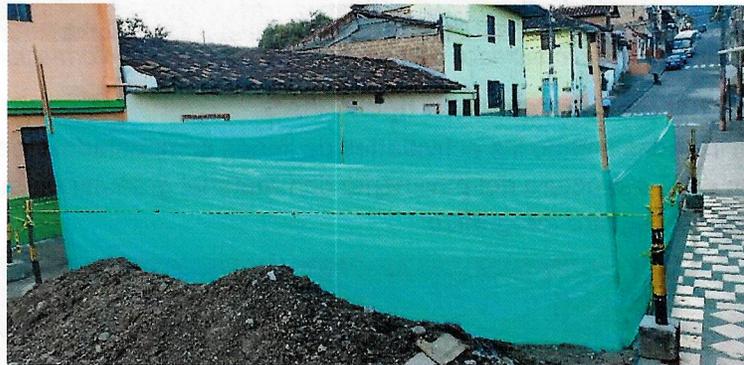
Imagen. Cerramiento con tela verde y soportes de guadua cada 2 metros.

Con el fin de tener una protección adecuada tanto para la ejecución de las actividades en obra como del personal laborando en obra y las personas ajenas a esta, se realizó el respectivo cerramiento en tela verde con soportes en guadua cada 2 m, como se evidencia en el siguiente registro fotográfico:

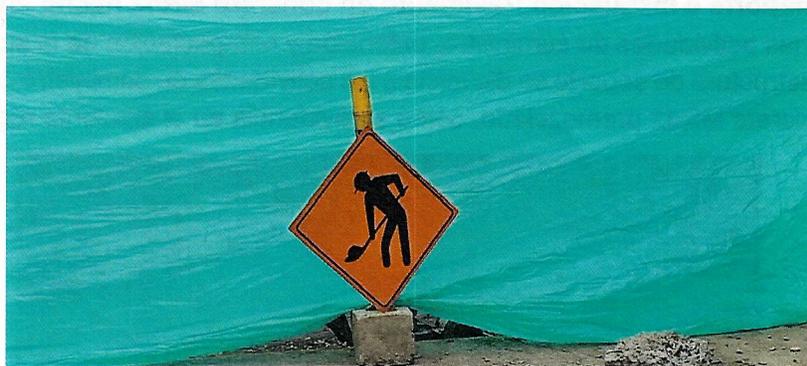
Imagen. Señal preventiva y reglamentaria

Consecuentemente para llevar a cabo la señalización preventiva y reglamentaria en obra se realizó la instalación de 2 señales en obra con el fin de informar al público en general que en dicha zona se están realizando intervenciones.

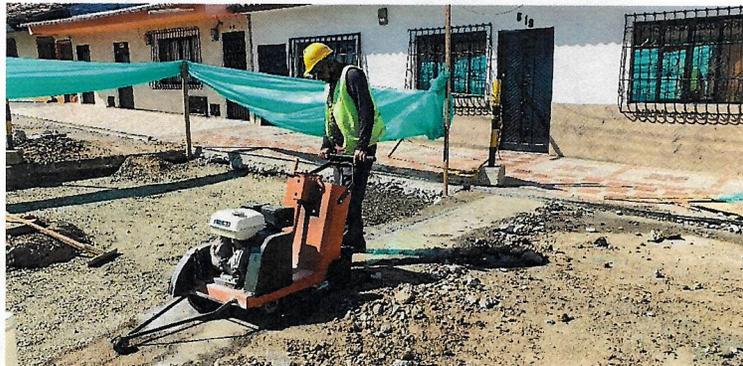
Imagen. Corte de pavimento rígido con maquina cortadora de disco.

Junto con la demolición del pavimento rígido se realizó llevó a cabo el corte del pavimento rígido con maquina cortadora de disco, como se evidencia en el siguiente registro fotográfico:

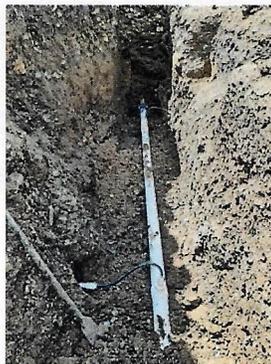
Imagen. Excavación en material común para reposición de tubería de acueducto.

Consecuentemente llevadas a cabo las actividades de demolición mecánica y retiro de material sobrante, se continuó con la ejecución de la actividad de excavación en material conglomerado y material común, como se evidencia en el siguiente registro fotográfico:

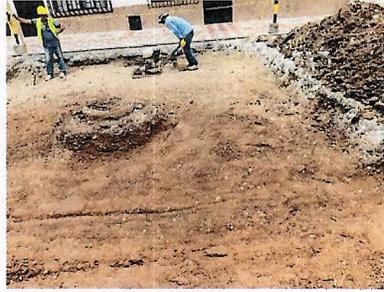
Imagen. Llenos compactados con material del sitio para conformación de la subrasante.

Posterior a la excavación en material común para la reposición de la tubería de acueducto, se procedió con la actividad de llenos compactados con material del sitio para conformar el nivel de subrasante del terreno.

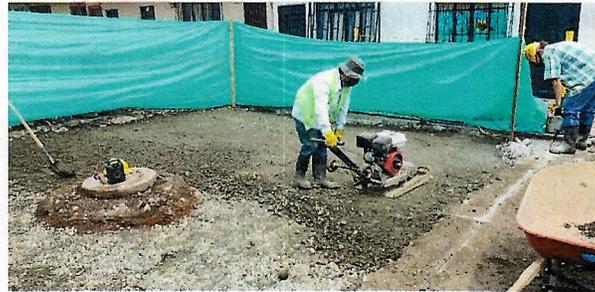
Imagen. Llenos con material granular subbase tipo INVIAS.

Consecuentemente llevadas a cabo las actividades de llenos compactados con material de sitio se procedió con la conformación de la estructura del pavimento con material granular de subbase tipo INVIAS, como se evidencia en el siguiente registro fotográfico:

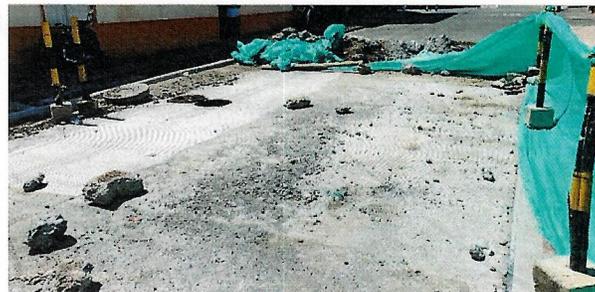
Imagen. Pavimentación final Calle 6 entre Carreras 6 Y 7.

Una vez terminadas las actividades de suministro, extensión y compactación de la subbase granular para la conformación de la estructura de soporte se dio inicio a las actividades de suministro, transporte e instalación de pavimento en concreto MR42 premezclado, como se evidencia en el siguiente registro fotográfico:
