Empocaldas S.A E.S.P

Reparacion de tubería de acueducto por emergencia sectro la Plata en el municipio de Marmato

INFORME DE EMERGENCIAS

EVENTO: DAÑO DE LA MANGURE DE TRES PULGADAS DE POLIETILENO QUE SUMINISTRA EL SERVICIO A LA CABECERA MUNICIPAL.

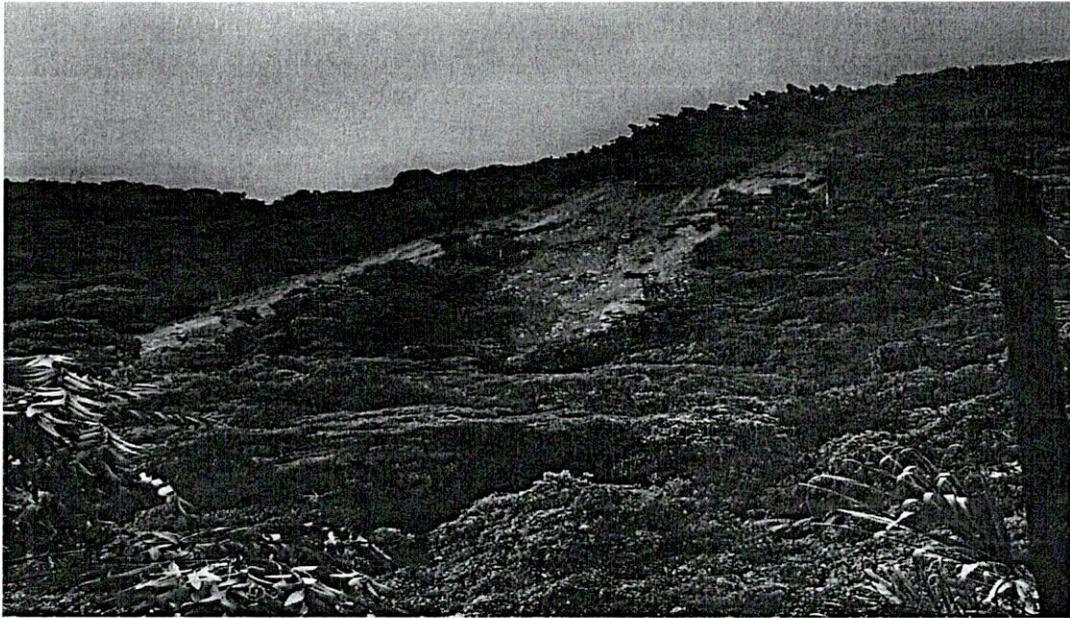
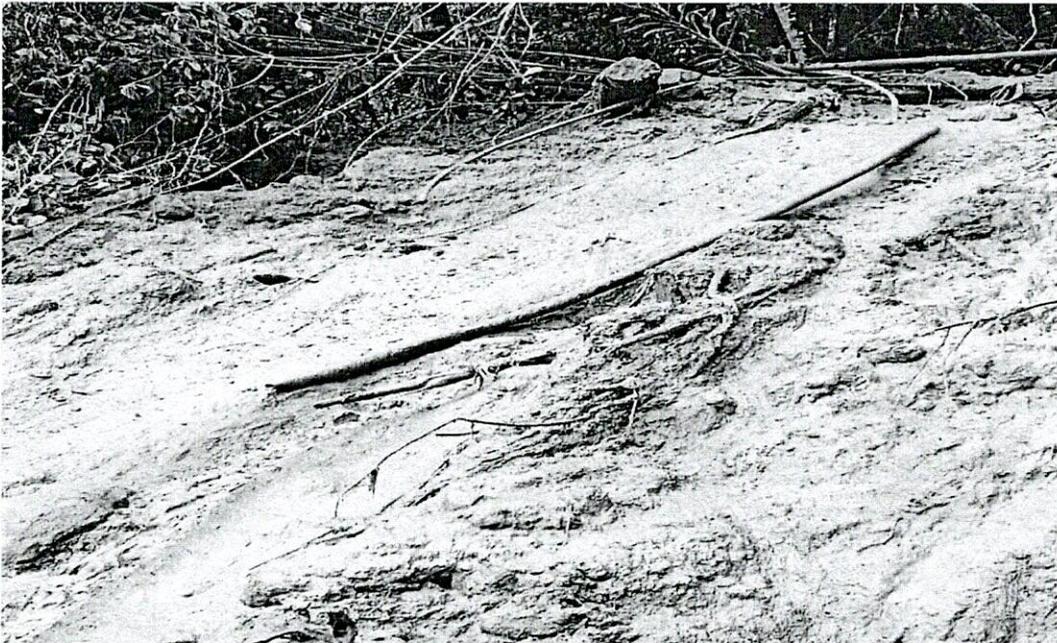
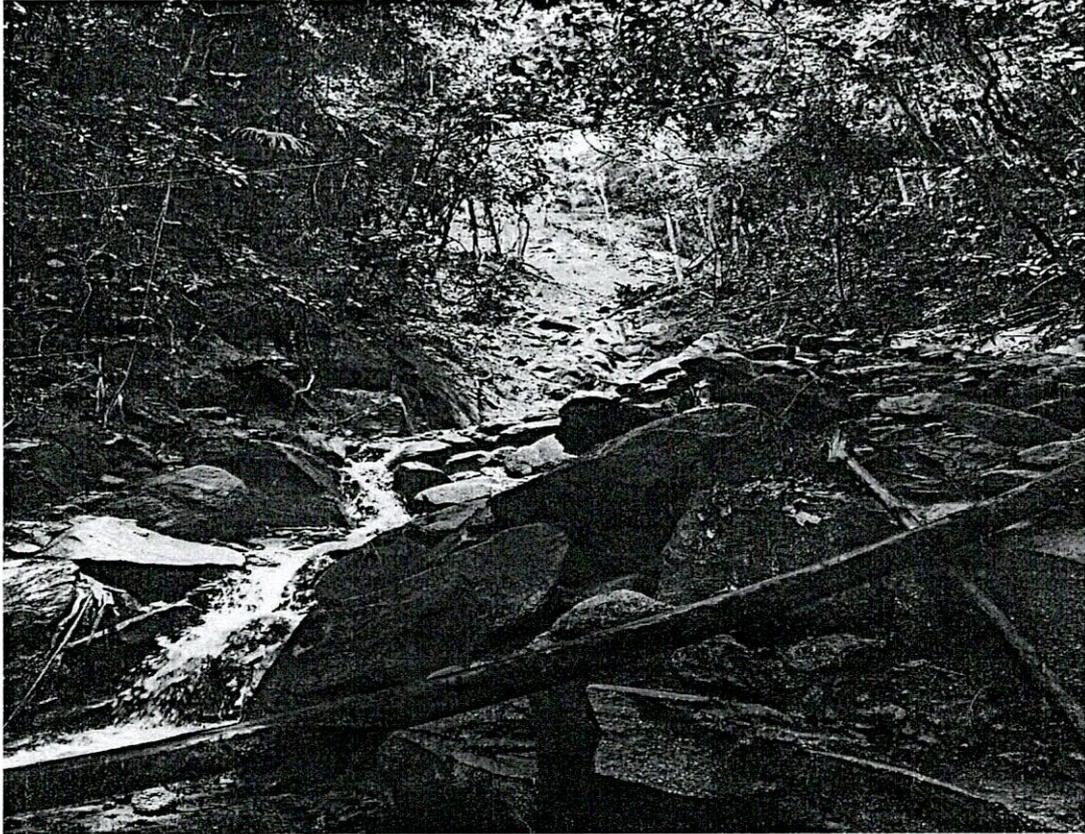
El día 28 de Agosto de 2022 se presentó daño en la manguera de polietileno de tres pulgadas que suministra el servicio a la cabecera municipal del municipio de Marmato.

Se realizó la visita ocular al lugar del evento y se pudo determinar la gravedad de la situación.

Es preocupante el impacto de este daño puesto que no se presta el servicio en la cabecera municipal del municipio.

Reparación con termo fusión.
