EMPOCALDAS S.A. E.S.P.

ASUNTO: SOLICITUD DECLARATORIA DE EMERGENCIA

INFORME DE EMERGENCIAS

EMPOCALDAS A.S. E.SP.					
Reparación por emergencia cámara de alcantarillado en la carrera 8 con calle 13 esquina y calle 14 # 8A-19 interior en el municipio de Chinchiná Caldas

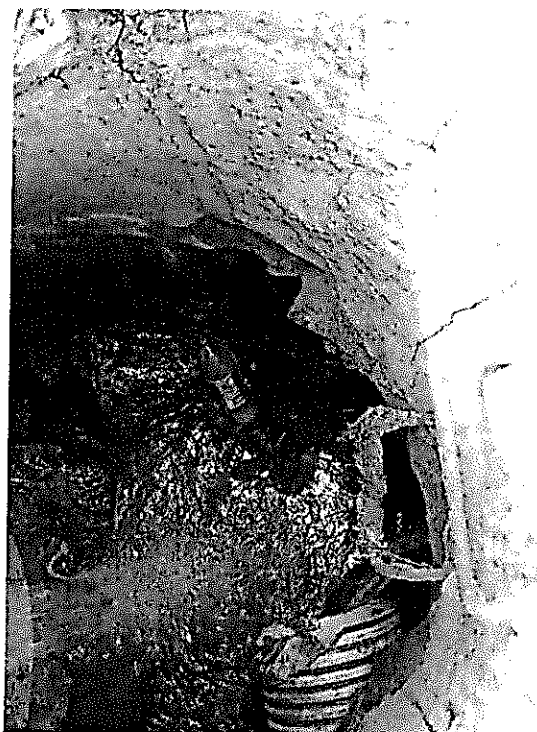
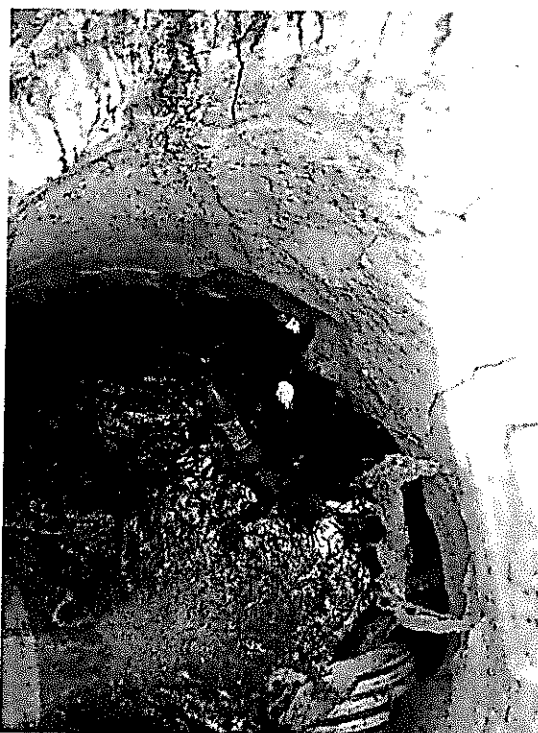
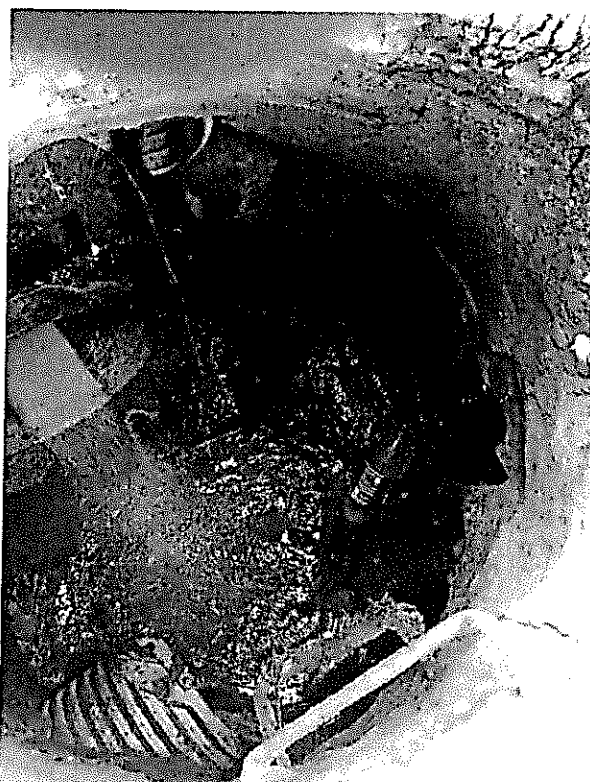
- **RECAMARA CARRERA 8 CALLE 13 ESQUINA:**

Atendiendo solicitud de los comerciantes de la Carrera 8 Calle 13 y los usuarios residentes en la Calle 14 No. 8 A-19, en el sentido de realizar visita de inspección a la recámara y red de alcantarillado de esos lugares, asistí en compañía de personal de mantenimiento a ese sitio, constatando que hay 1 recámara por la que baja una gran cantidad de aguas lluvias desde el Parque de Bolívar de Chinchiná y que se encuentra desfondada, al igual que el piso contiguo, con un hueco profundo por debajo de ella. Las aguas no continúan su flujo por el interior del tubo, sino que se infiltra por los huecos que hay debajo de la recámara.

Esta red de alcantarillado presta el servicio para 500 usuarios, afectando una población aproximada de 3.000 personas aproximadamente, más las aguas lluvias que recoge del centro del municipio. Se requiere intervención urgente e imprescindible por parte de la empresa, para dar solución definitiva a esta grave y peligrosa situación, ya que el tubo pasa por debajo de varias propiedades ubicadas en ese sector.

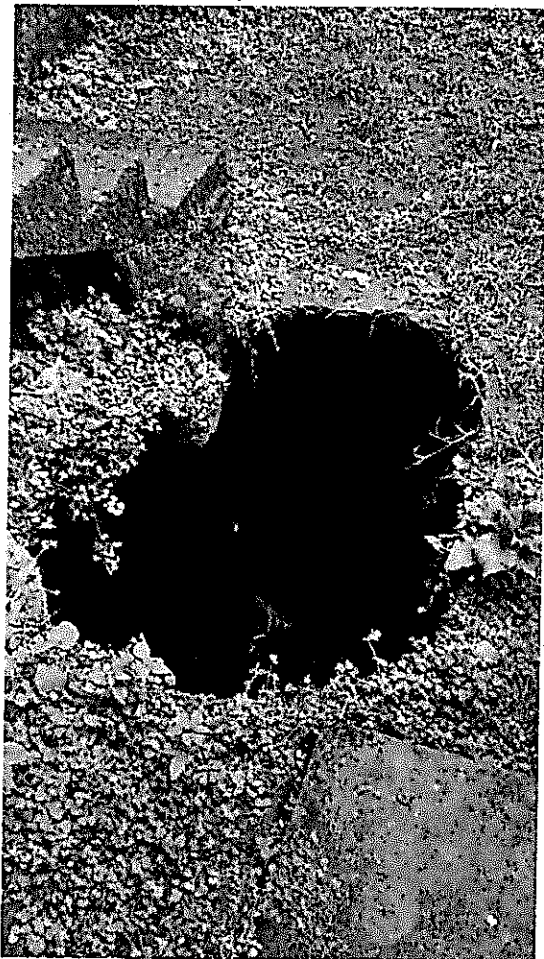
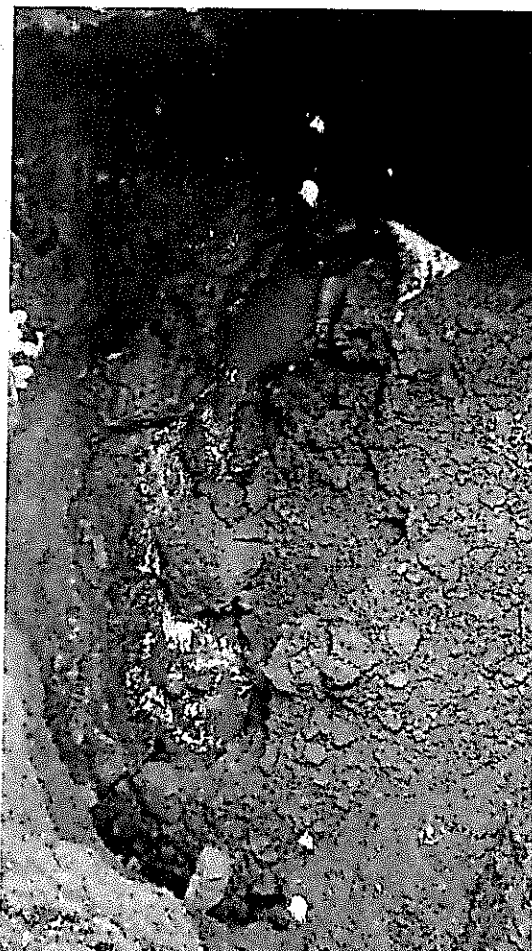
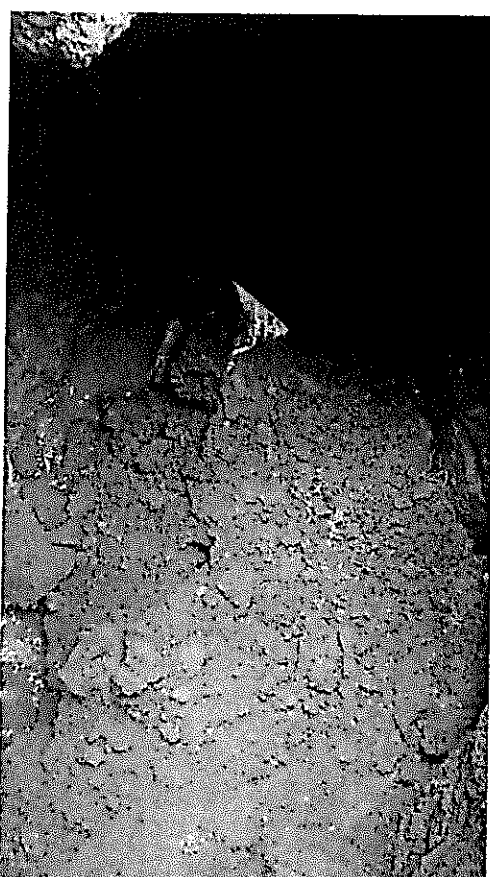
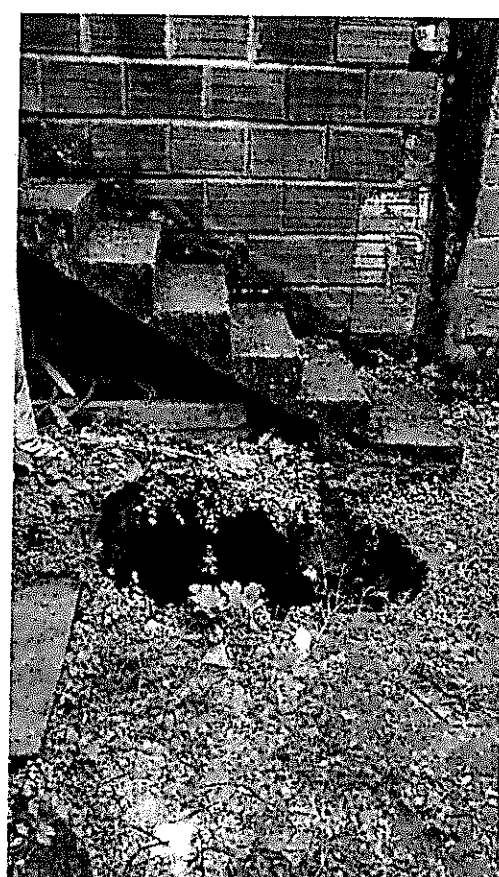
CRÁTER (HUECO) CALLE 14 No. 8 A-19:

Al interior de la Calle 14 No. 8 A-19 (patio de ropas con piso en tierra), amaneció un cráter de 1.50 mts de ancho x 2.50 mts de profundidad. En el fondo se observa el tubo de 18" en cemento desplazado, sin charco; el agua corre por un lado del tubo. Se hicieron pruebas con mineral industrial por la recámara, saliendo el agua con color en el hueco del interior de la Calle 14 No. 8 A-19.

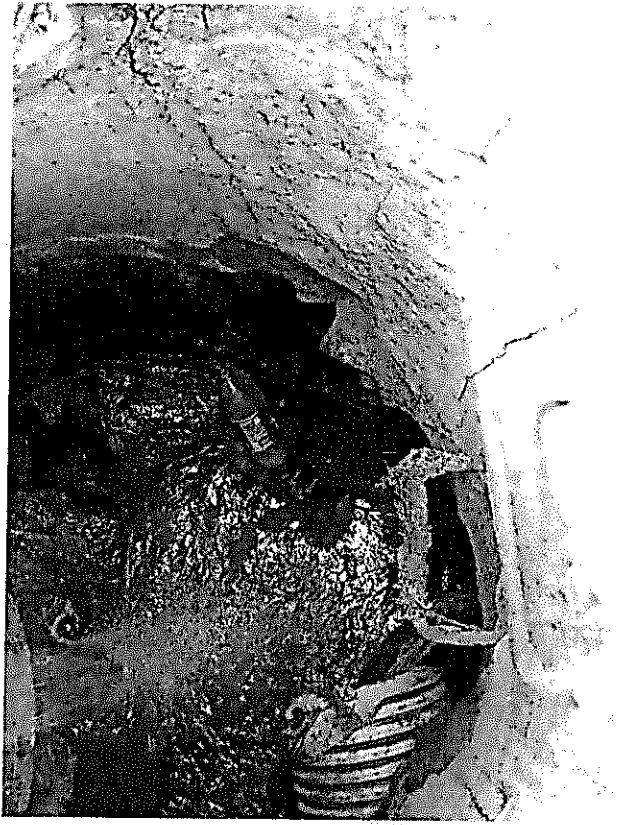
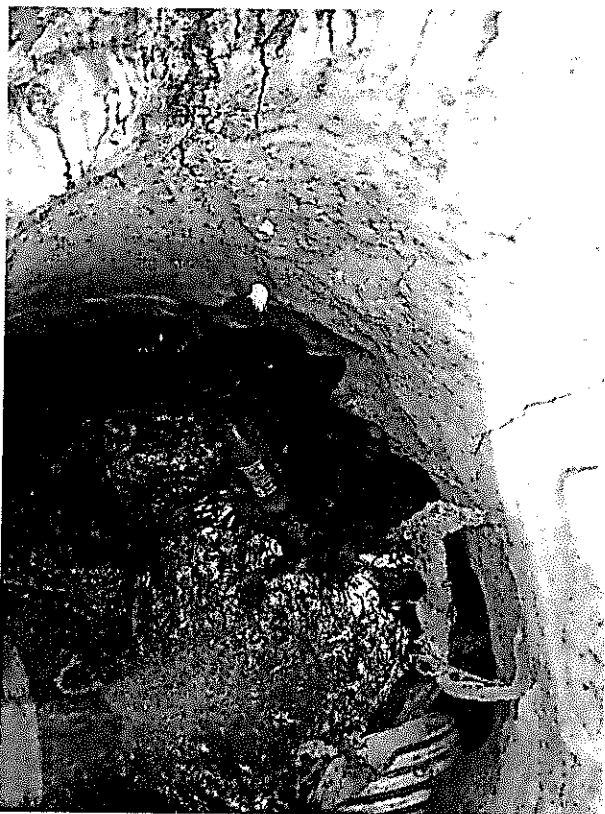
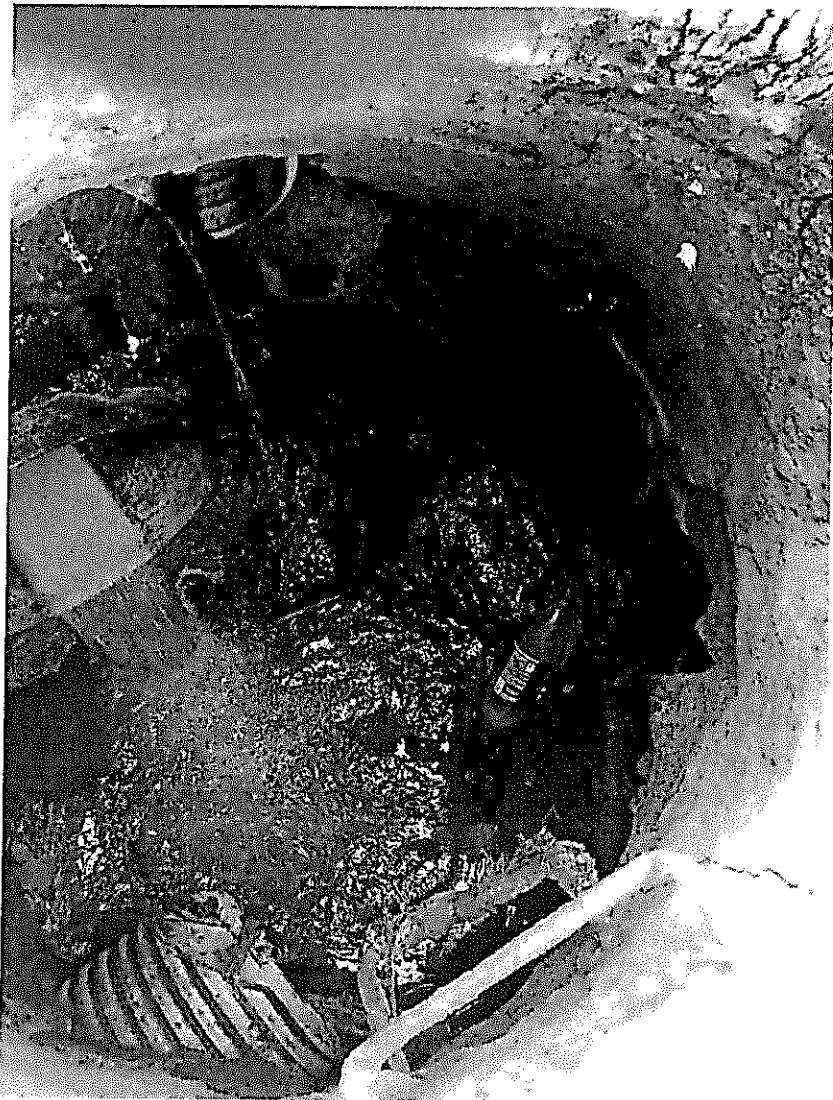
- RECAMARA CARRERA 8 CALLE 13 ESQUINA:

Atendiendo solicitud de los comerciantes de la Carrera 8 Calle 13 y los usuarios residentes en la Calle 14 No. 8 A-19, en el sentido de realizar visita de inspección a la recámara y red de alcantarillado de esos lugares, asistí en compañía de personal de mantenimiento a ese sitio, constatando que hay 1 recámara por la que baja una gran cantidad de aguas lluvias desde el Parque de Bolívar de Chinchiná y que se encuentra desfondada, al igual que el piso contiguo, con un hueco profundo por debajo de ella. Las aguas no continúan su flujo por el interior del tubo, sino que se infiltra por los huecos que hay debajo de la recámara.

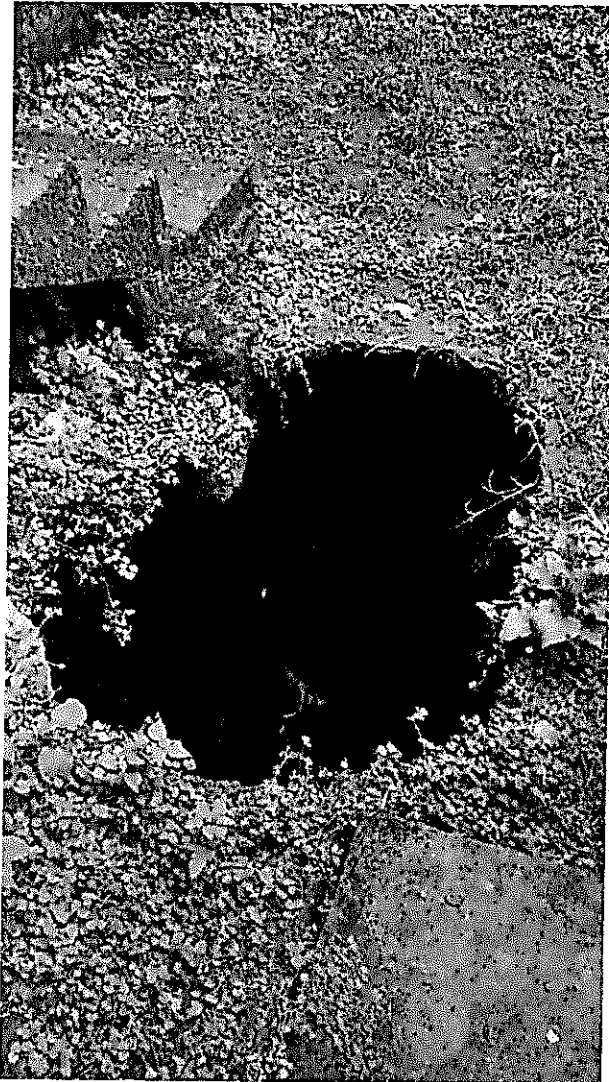
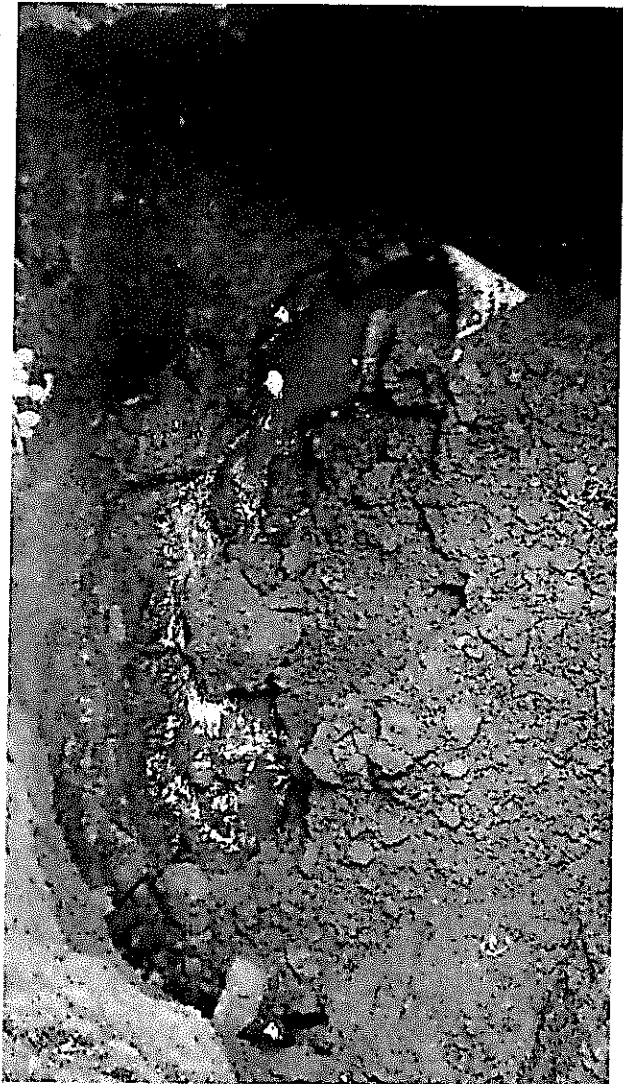
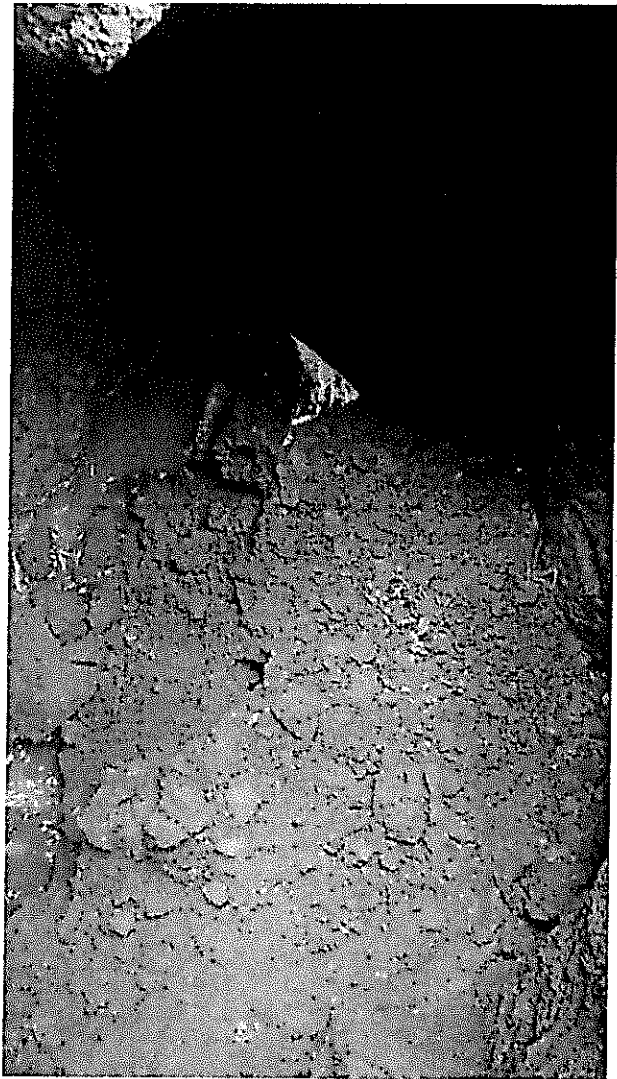
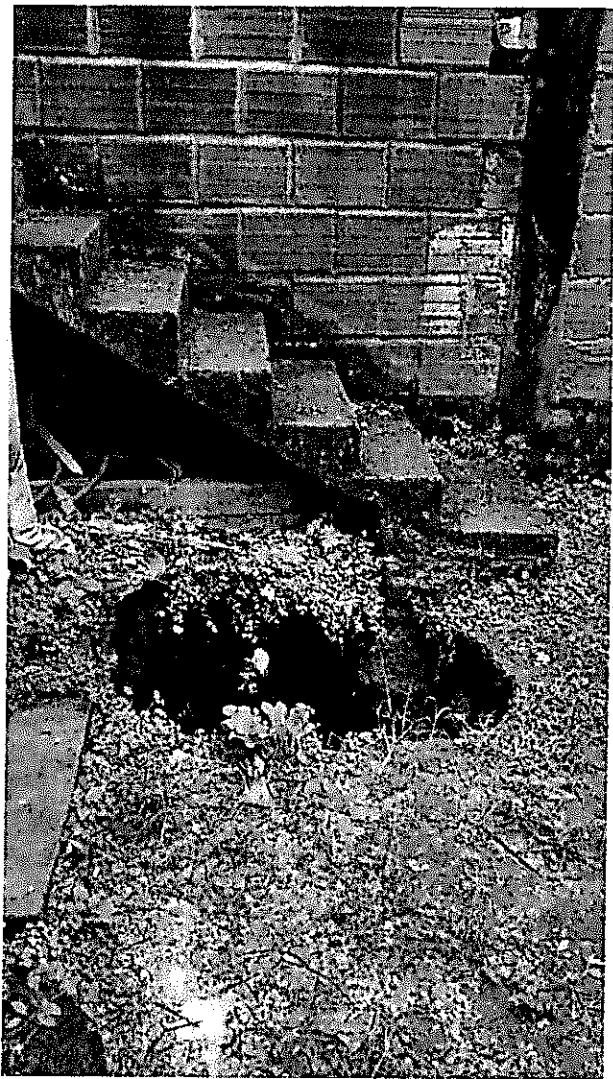
CRÁTER (HUECO) CALLE 14 No. 8 A-19:

Al interior de la Calle 14 No. 8 A-19 (patio de ropas con piso en tierra), amaneció un cráter de 1.50 mts de ancho x 2.50 mts de profundidad. En el fondo se observa el tubo de 18" en cemento desplazado, sin charco; el agua corre por un lado del tubo. Se hicieron pruebas con mineral industrial por la recámara, saliendo el agua con color en el hueco del interior de la Calle 14 No. 8 A-19.
