Referencia: SOLICITUD DECLARATORIA DE EMERGENCIA

<p>F-AC-46 Versión 2 Enero 2017</p>	<p>EMPOCALDAS S.A. E.S.P. SERVICIO DE ACUEDUCTO</p>
	<p>INFORME DE EMERGENCIAS</p>

EVENTO: Caída de placas de eternit o de asbesto cemento en los sedimentadores, Planta potabilizadora el llano, Modulo B secciones 1 y 3

EMERGENCIA PARA LA REPOSICION DE MODULOS DE SEDIMENTACION ACELERADA TIPO COLMENA PARA EL SEDIMENTADOR B COMPARTIMIENTO 1 Y 3 PTAP EL LLANO ACUEDUCTO LA DORADA CALDAS

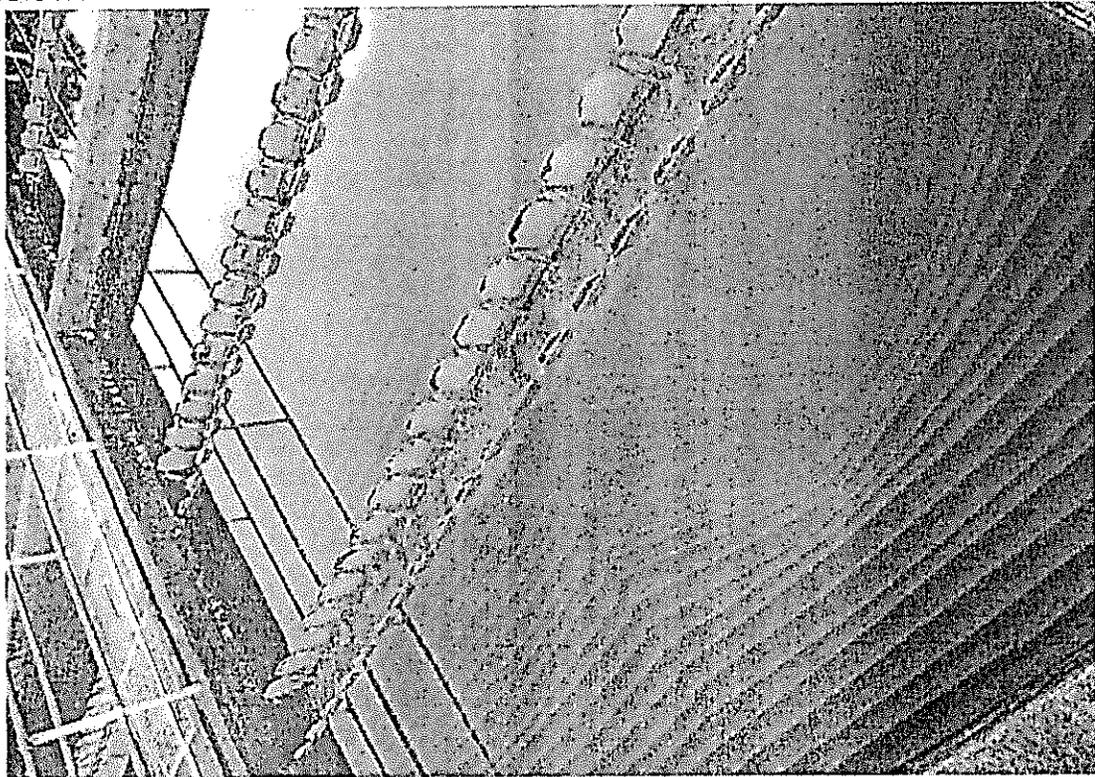
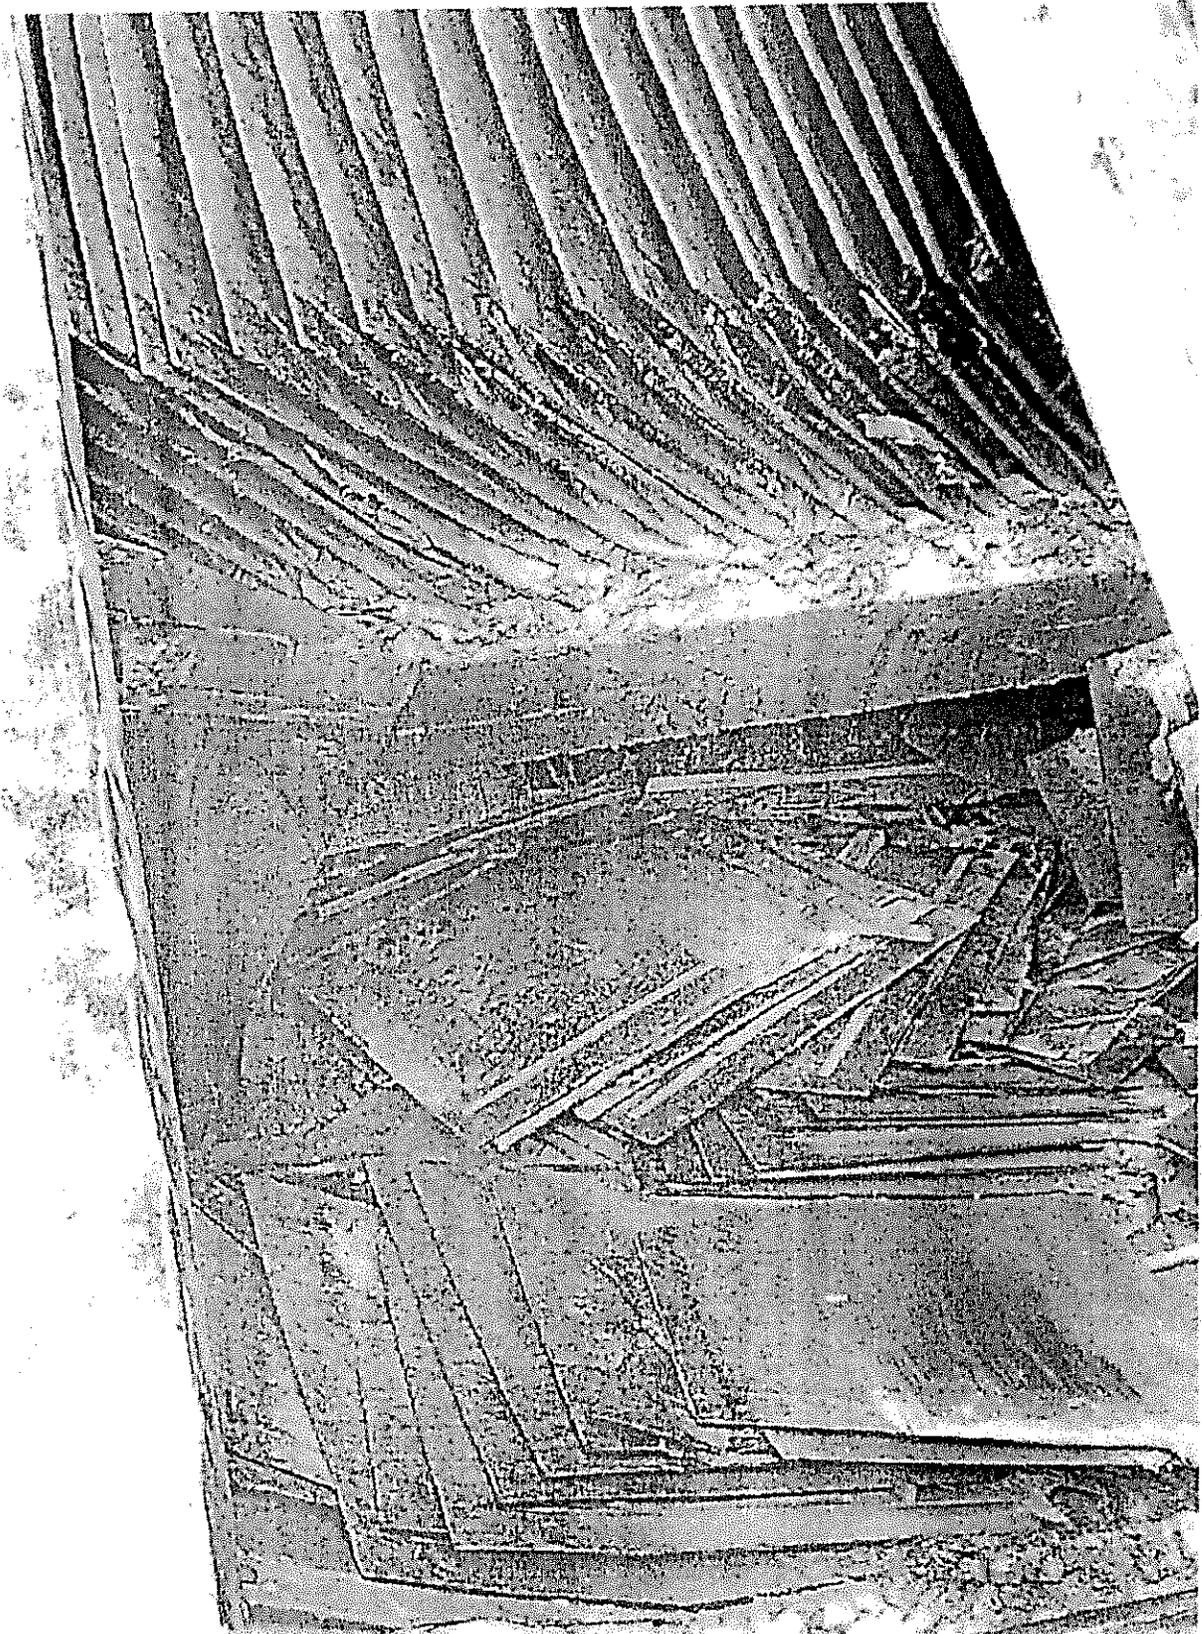
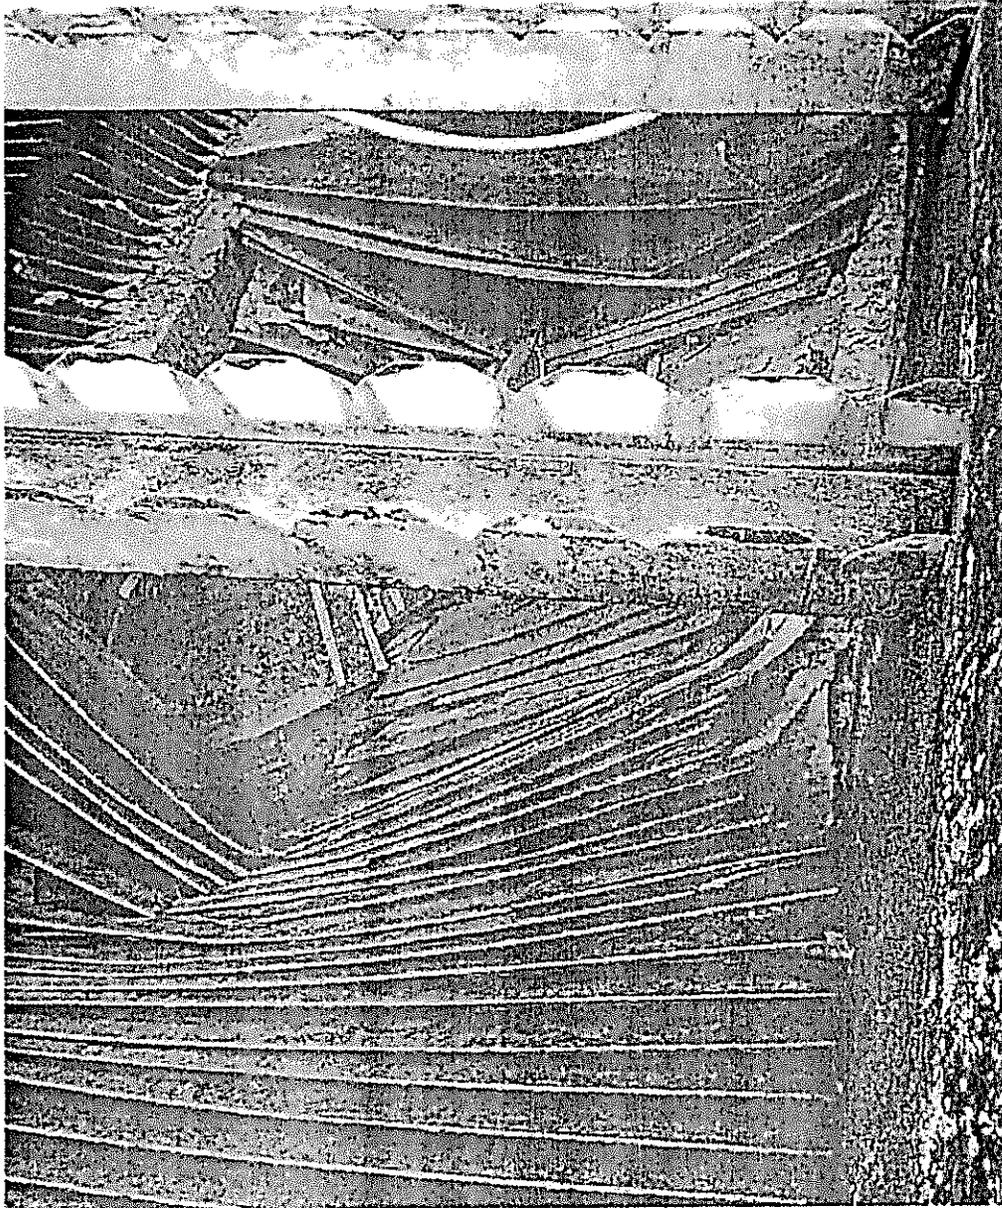
Fallo en la estructura de soporte de las placas inclinadas y rotura de las mismas, causando un desplome como se aprecian en las fotografías anexas

Reduce la eficiencia en la sedimentación y afecta la calidad del agua sedimentada que ingresa a los filtros, disminuyendo su capacidad de filtración y saturando más rápido el lecho filtrante lo que implica que se disminuya la carrera de los filtros, y a su vez deben lavarse más continuamente esto influye en la cantidad de caudal que se enviaría a los tanques de almacenamiento, disminuyéndose notoriamente y además mayores pérdidas técnicas por el retro lavado de los filtros.

REPARACION DEFINITIVA: la reparación debe ser definitiva, continuando con el proceso de cambio de tecnología
