**ACTA No 1 Y FINAL**

**CONTRATO N°:** RES 450/2018  
**MODALIDAD DE CONTRATACION:** DIRECTA  
**CONTRATANTE:** EMPOCALDAS S.A. E.S.P.  
**REPRESENTANTE LEGAL:** CARLOS ARTURO AGUDELO MONTOYA  
**OBJETO:** REPOSICION DE RED DE CONDUCCION CAMPOALEGRE POR EMERGENCIA SECTOR SAINT GERMAIN ANTIGUA VIA DEL FERROCARRIL EN EL MUNICIPIO DE CHINCHINA CALDAS  
**CONTRATISTA:** CONSTRUTOP INGENIERIA LTDA  
**NIT:** 900037096-1  
**REPRESENTANTE LEGAL:** ALVARO CASTAÑO PINEDA  
**MUNICIPIO:** CHINCHINA CALDAS  
**COSTO INICIAL:** \$ 37.511.512  
**ADICION:** \$ 0  
**COSTO CONTRATO:** \$ 37.511.512  
**VALOR EJECUTADO:** \$ 37.486.985  
**SALDO NO EJECUTADO:** \$ 24.527  
**RECURSOS:** PROPIOS  
**SUPERVISOR:** GERARDO A. RAMIREZ GOMEZ  
**CDP:** 1033 2018/11/06  
**RP:** 001130 2018/11/06

**INFORME FINAL DE EJECUCIÓN DE OBRA**

**OBJETO: REPOSICIÓN RED DE CONDUCCIÓN CAMPOALEGRE POR EMERGENCIA SECTOR SAINT GERMAIN ANTIGUA VIA FERROCARRIL EN EL MUNICIPIO DE CHINCHINA CALDAS.**

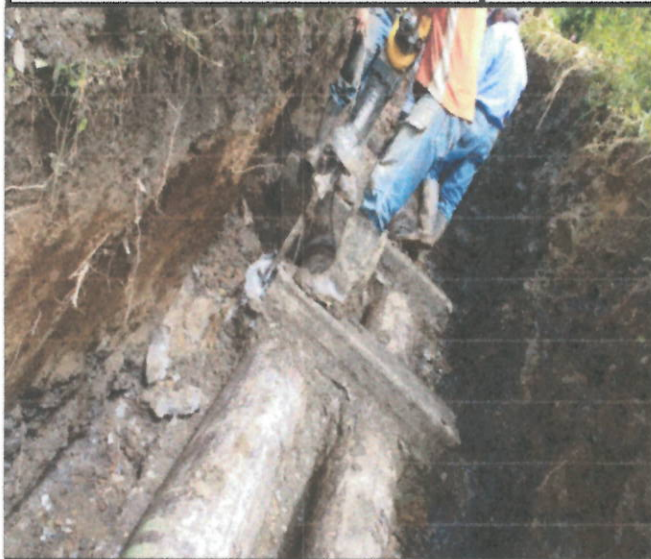
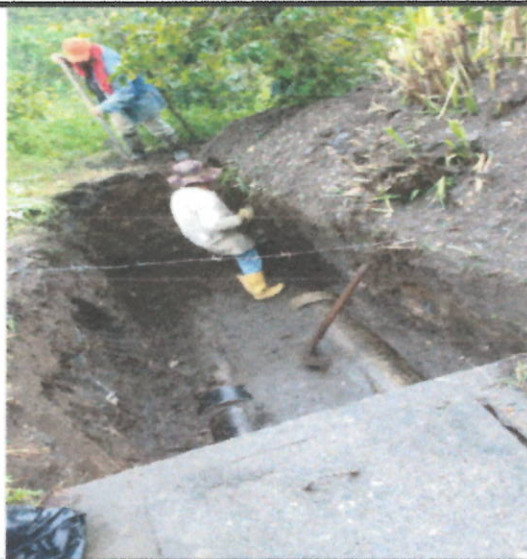
**Descripción:** Excavación en material común.

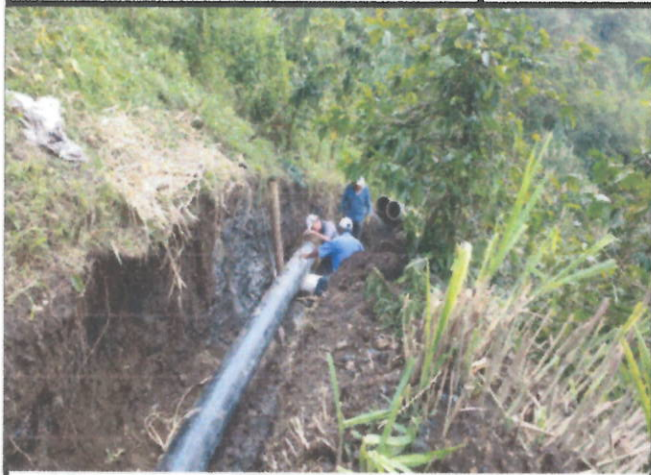
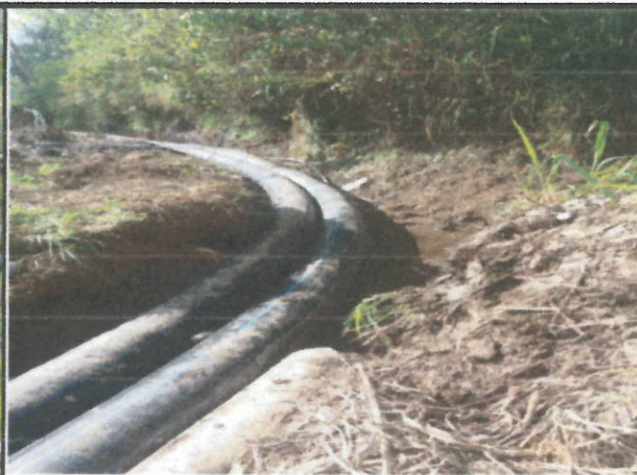
**Descripción:** Instalación e tubería Manguera PF

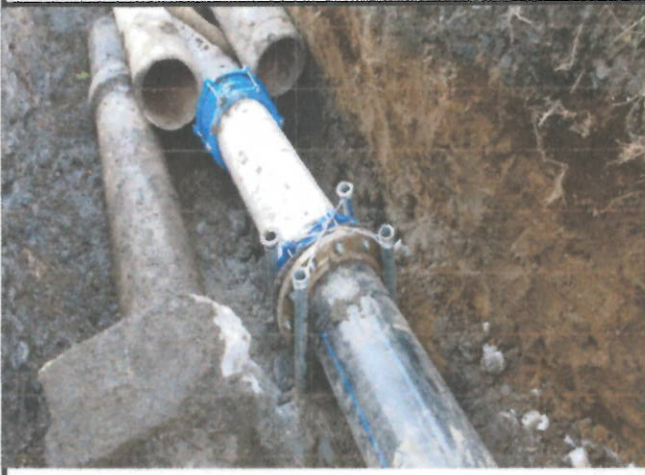
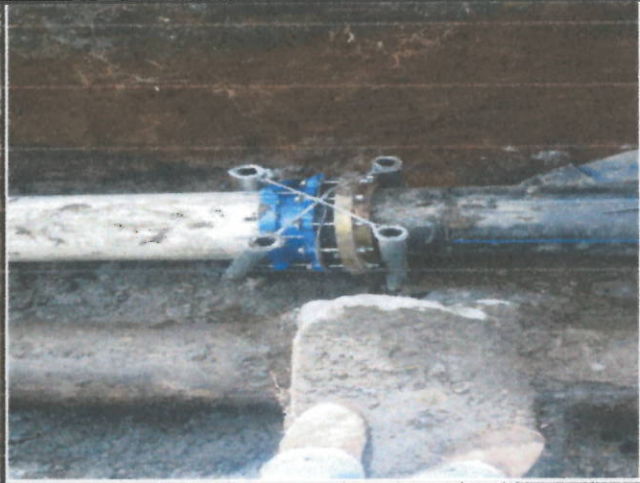
**Descripción:** Empalmes

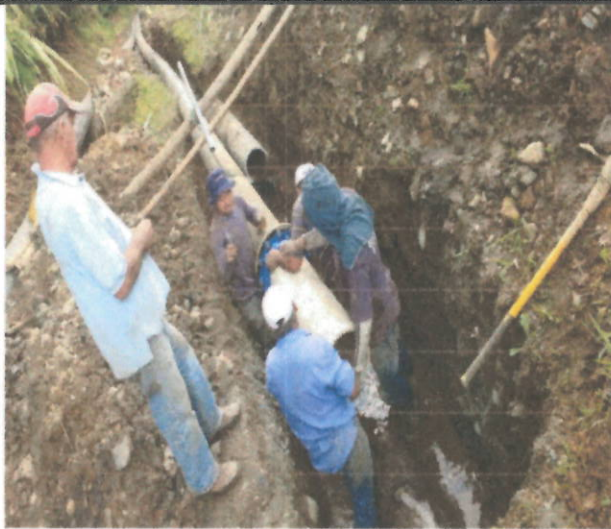
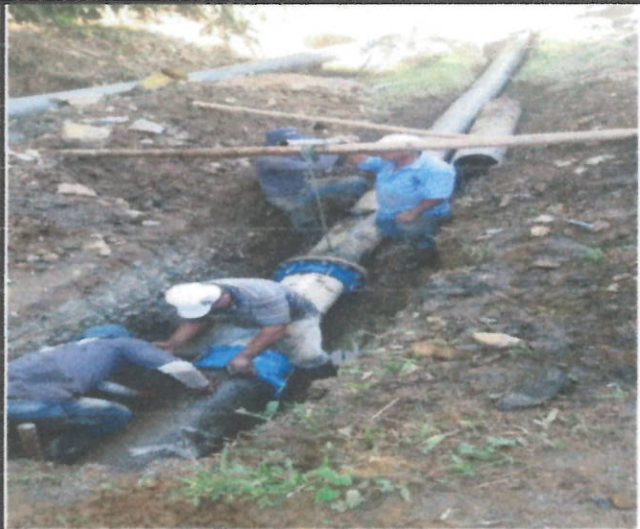
**Descripción:** Empalmes

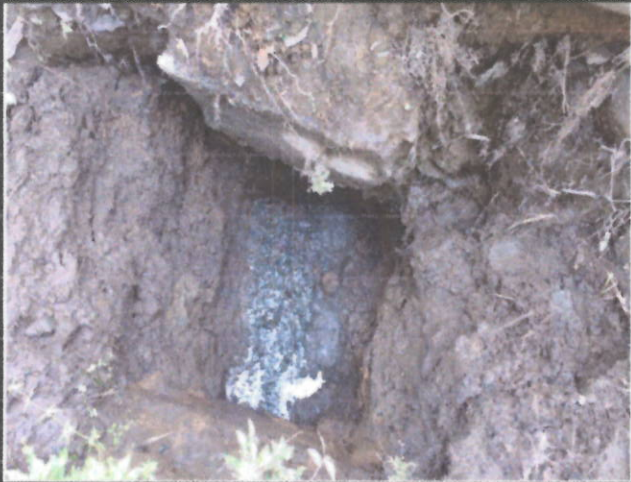
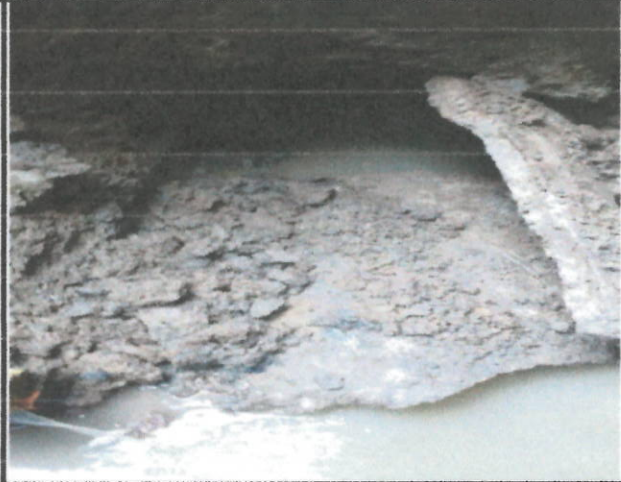
**Descripción:** Caja de inspección

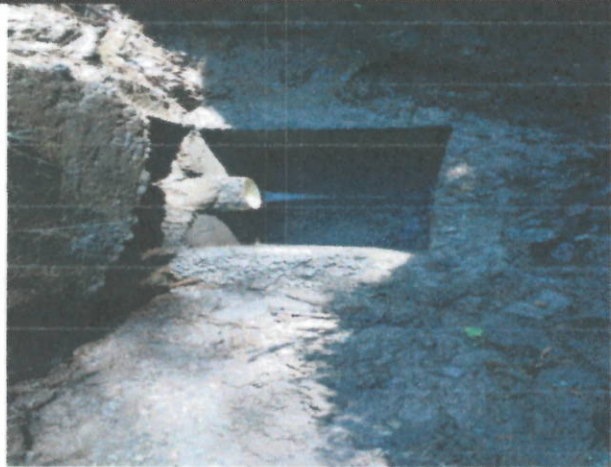
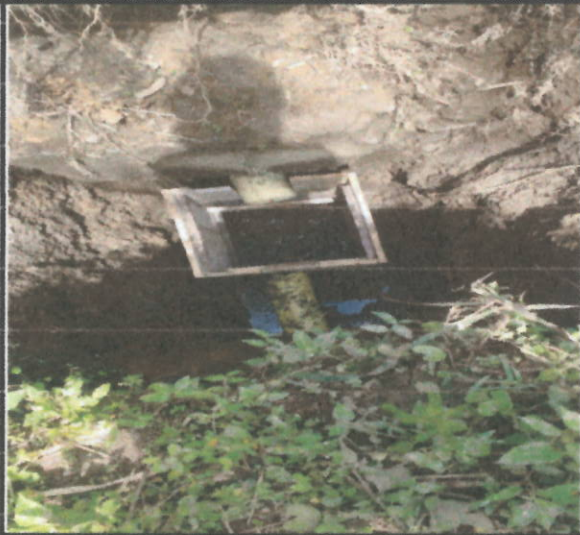
**Descripción:** caja de inspección

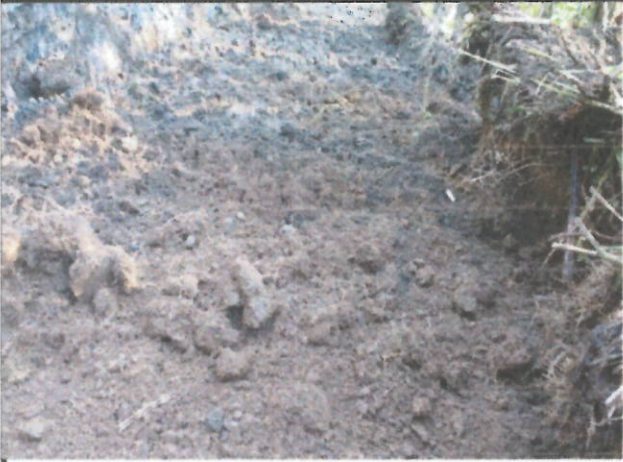
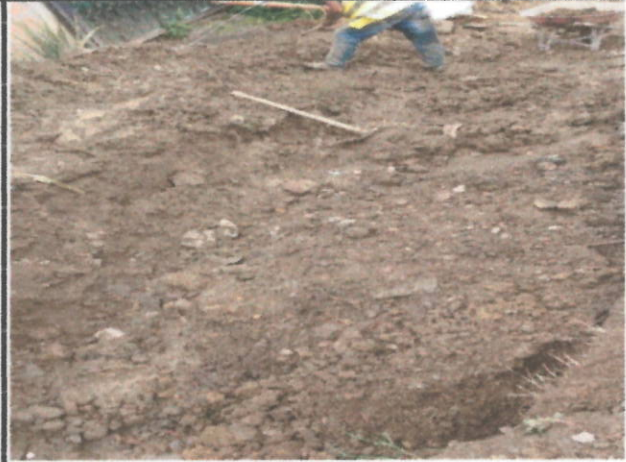
Descripción: Llenos

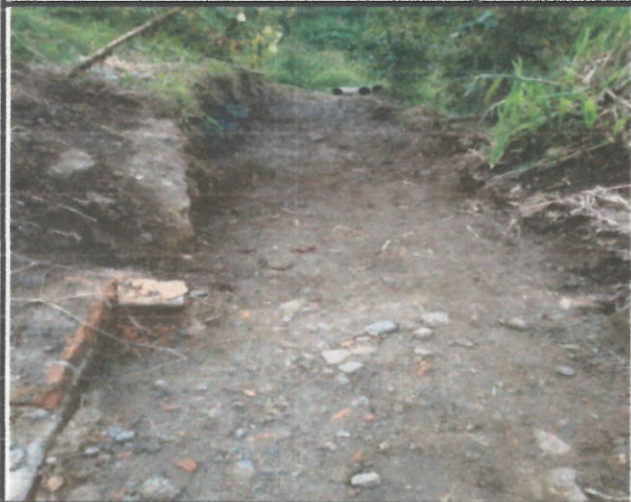
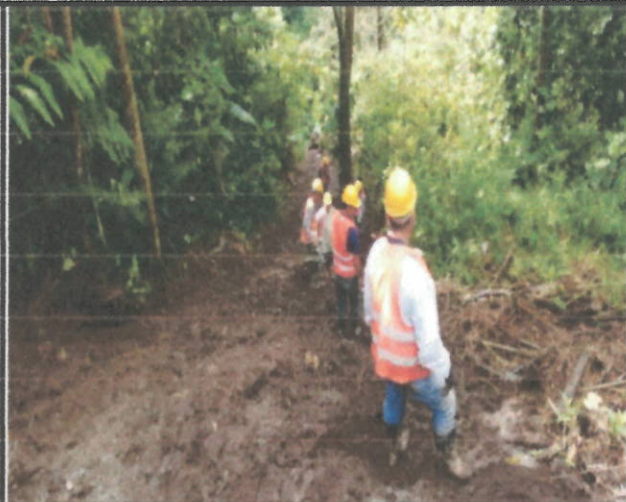
Descripción: Llenos

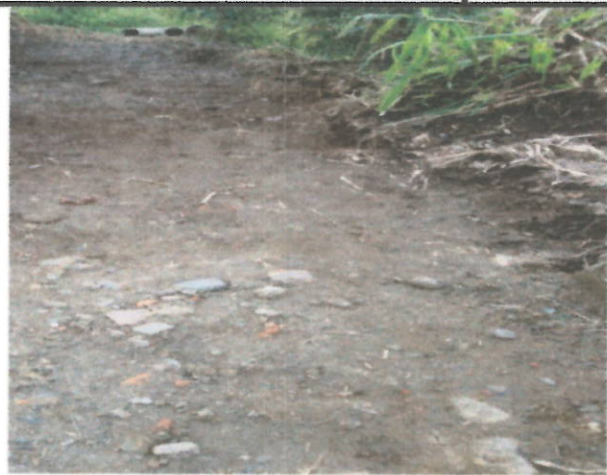
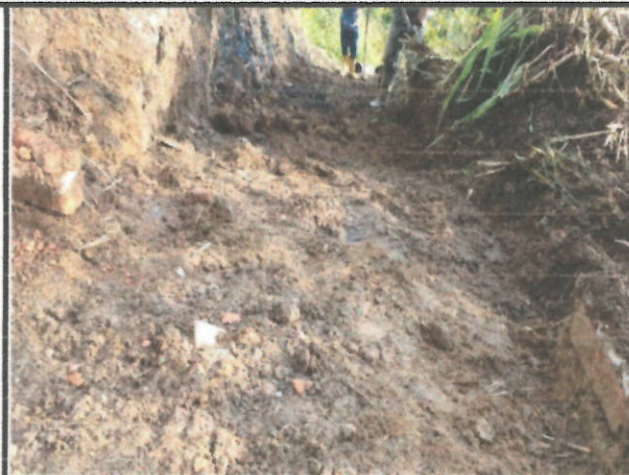
**Descripción:** Llenos

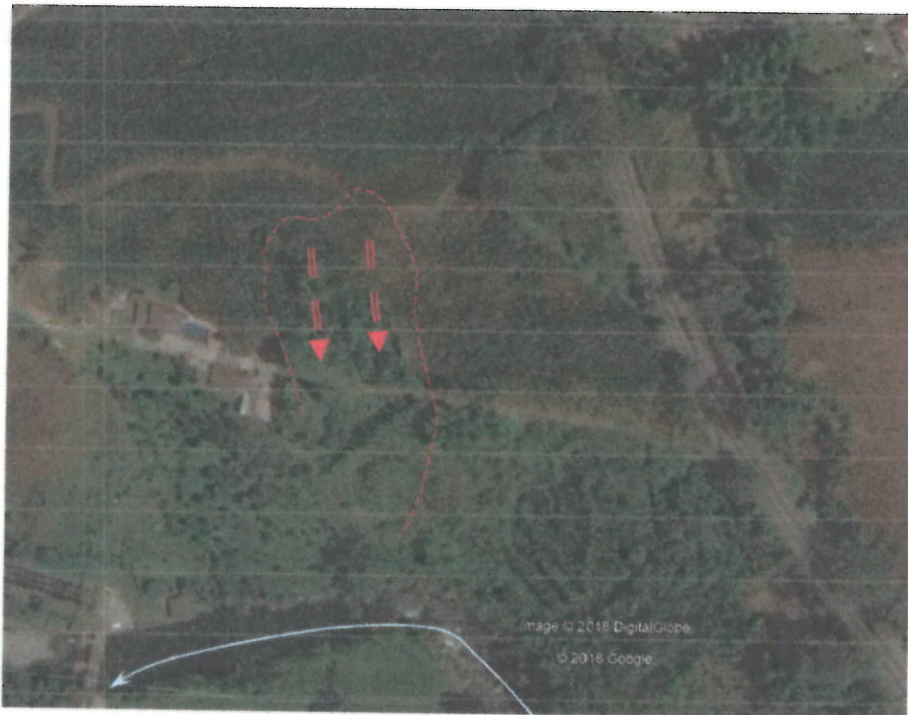
**Fotografía 1.** Vista aérea de la zona de influencia del movimiento en masa antiguo. La línea roja punteada sigue la trayectoria del contorno de una masa de suelo que sufrió movimiento. Las flechas rojas marcan la dirección dominante del movimiento; la flecha azul la dirección de la corriente.

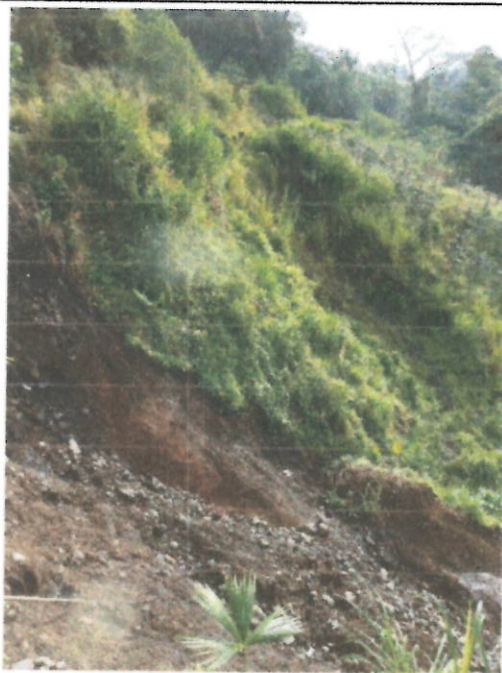
**Fotografía 2.** La ladera inferior de la banca del ferrocarril es de pendientes más fuertes. Sufre deslizamientos de suelos superficiales. La fotografía muestra los escarpes de deslizamientos: uno antiguo y otro más reciente.

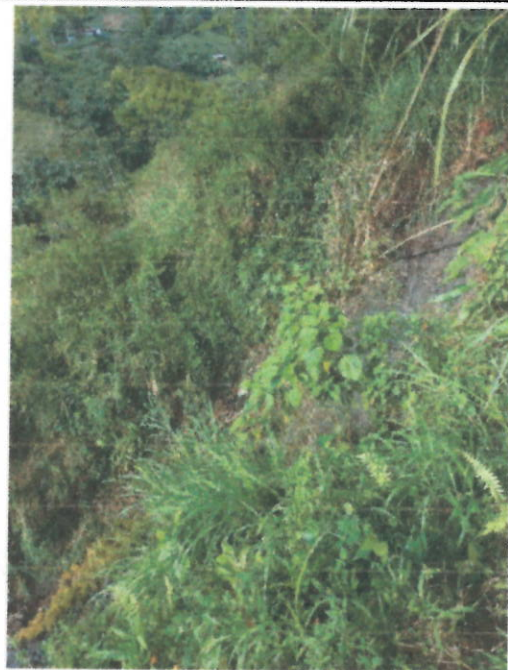
**Fotografía 3.** El escarpe de la ladera que coincide con el pie del deslizamiento es un macizo rocoso de esquistos negros, blando y fracturado. Las pendientes del talud, casi verticales son generadas por la socavación de fondo por las aguas de la alcantarilla de la banca de la vía del ferrocarril.

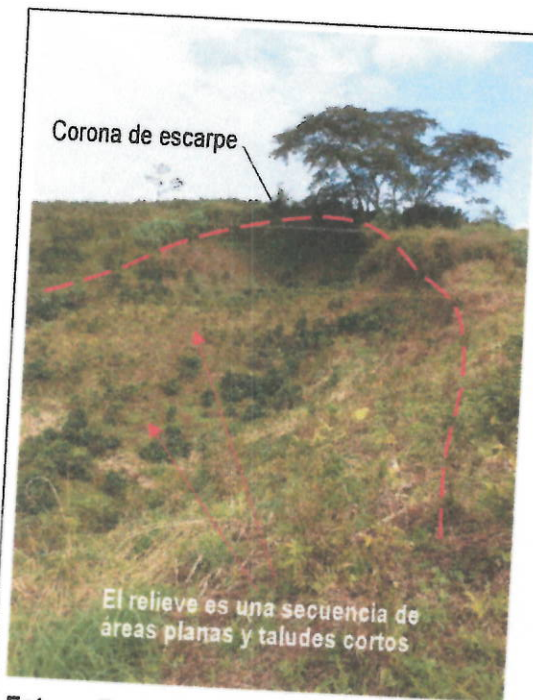
**Fotografía 4.** Se observa un escarpe antiguo y un depósito de suelo con pendientes irregulares, donde unas áreas son planas, de alta infiltración y otras son taludes cortos. En las vaguadas se observan las plantas más vigorosas de café.

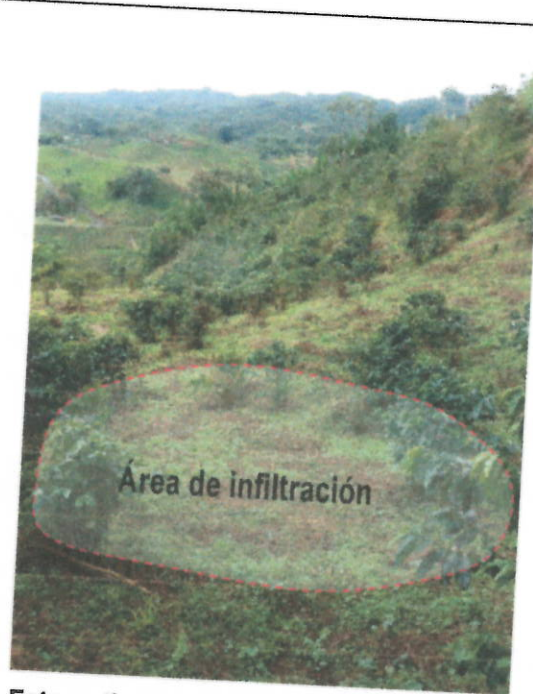
**Fotografía 5.** Se observa una zona de infiltración que es de menor pendiente. En la ladera pendiente el café tiene menor vigor y en las bajas pendiente el café es más verde. Estas áreas son de recarga de las aguas freáticas. Éstas ejercen presión sobre el pie de la ladera superior y la totalidad de la ladera inferior.

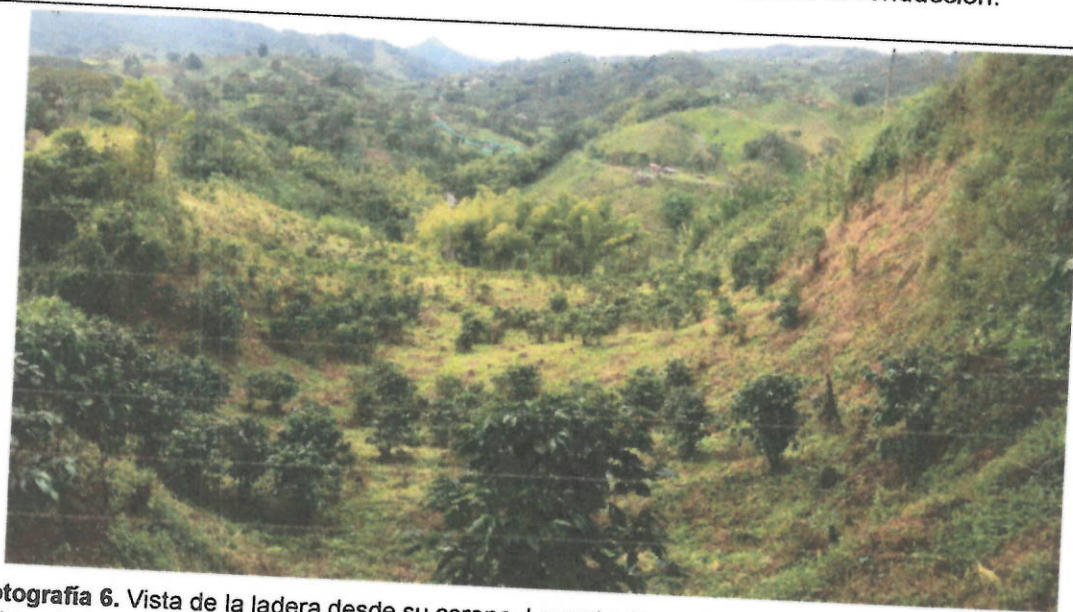
**Fotografía 6.** Vista de la ladera desde su corona. La mata de guadua se localiza en la parte derecha del movimiento en masa. Se observa una conformación morfológica que estimula la trayectoria de las aguas de escorrentía y freáticas concentradas en el centro del pie de la ladera. Las pendientes son más bajas. El uso del suelo es de café a libre exposición.

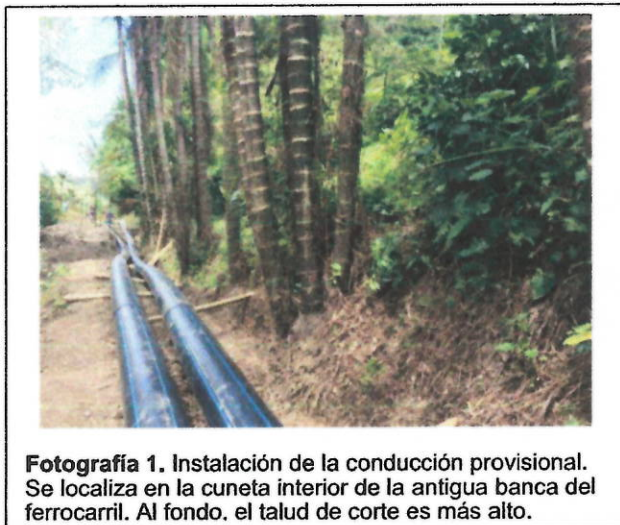
La vía, de pendientes muy bajas, tiene una pendiente leve ascendente hacia el occidente, donde se presenta un corte en cajón. Este corte de nivelación de la vía, salvó una colina y su excavación de corte generó un talud alto conformado por las cenizas volcánicas y los estratos subyacentes de menor permeabilidad, estimularon manantiales de aguas freáticas que circulan por la cuneta de la vía hacia la ladera con agrietamientos. Estas aguas contribuyen a inestabilizar el sitio.

**Fotografía 1.** Instalación de la conducción provisional. Se localiza en la cuneta interior de la antigua banca del ferrocarril. Al fondo, el talud de corte es más alto.

Una alternativa que contribuye con la solución para controlar el movimiento en masa, es la construcción de un filtro en zanja siguiendo la cuneta interior de la vía. El filtro se construye en dos secciones: la primera entre el inicio del filtro y un punto medio entre el tanque y la portada de la finca se hace en un lecho granular con una sección de 0,40 m por 0,40 m, cubierto por geotextil no tejido en todo su perímetro, dotado de un tubo de 100 mm microperforado, sin tela. Este filtro drena un sector de manantiales de aguas abundantes y puede colmar la sección del tubo y hacer funcionar el filtro en forma inversa, o sea infiltrar agua el terreno, en el segundo tramo entre el punto medio entre el tanque y la portada y el encole de la alcantarilla de la vía. Por eso, el segundo tramo, entre el punto medio y el encole de la alcantarilla se construye con un filtro de idéntica sección, dotado con una tubería microperforada de 100 mm, instalada en el costado hacia el pie del talud y una manguera negra cerrada de conducción de las aguas filtradas del primer tramo que capta
