Asunto: Solicitud Declaratoria Emergencia Aguadas

INFORME DE EMERGENCIAS

Seccional: AGUADAS / Fecha del informe: Noviembre 15 de 2020

EVENTO: Se presentan tres daños por deslizamientos de tierra afectando la red de acueducto.

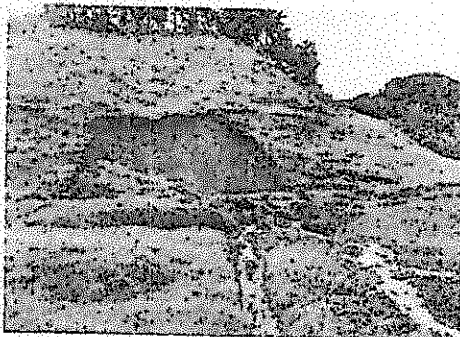
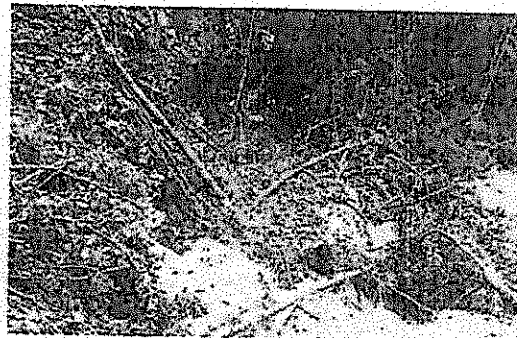
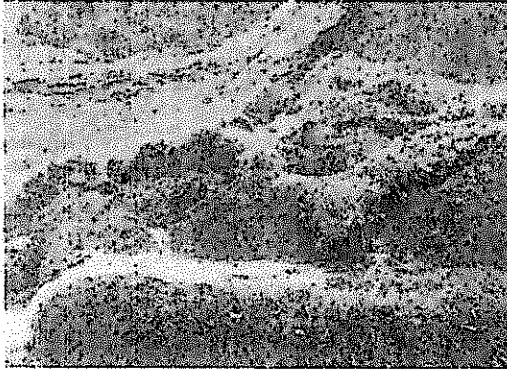
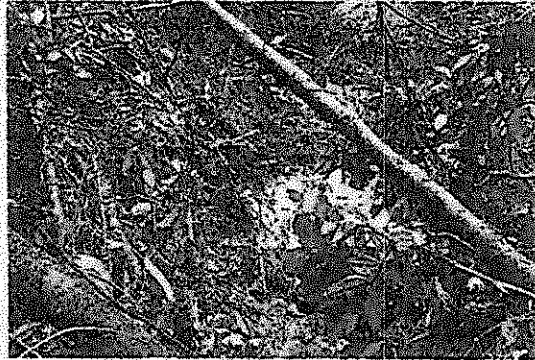
DESCRIPCION DEL DAÑOS: Primero, en la red que conduce el agua a la planta de tratamiento, vereda Santa Rosa al frente de la Escuela, deslizamiento de tierra destruye 12 metros de tubería PVC de 10", Segundo, en intermedios de las bocafomas San José y Tarcara, deslizamiento de tierra desune y arrastra aproximadamente dos cuadras, un tramo de 30 metros de tubería polietileno de 6" y el tercer daño se presenta a un kilómetro del área urbana, deslizamiento de tierra destruye aproximadamente 100 metros de tubería pvc de 1½", la que conduce el agua hacia la vereda de Pito.

IMPACTO O PELIGRO QUE ORIGINA EL DAÑO SOBRE LA PRESTACION DEL SERVICIO O SOBRE EL ENTORNO: Sin la conducción del agua de las microcuencas, Tarcara y san José, a la planta de tratamiento, quedaríamos prestado un servicio intermitente, sectorizado y poca presión del agua.

REPARACION DEFINITIVA: Reposición de 12 metros de tubería pvc de 10"; La recuperación 30 metros de tubería polietileno de 6" e instalación de la misma y la instalación de 100 metros de tubería pvc de 1½".
