INFORME DE ACTIVIDADES 02

**REPARACIONES LOCATIVAS Y ACABADOS PLANTA FÍSICA, PLANTA DE
TRATAMIENTO DE AGUA POTABLE DE EMPOCALDAS S.A E.S.P EN EL
MUNICIPIO DE BELALCAZAR**

ACTA PARCIAL 02

INFORME FOTOGRAFICO

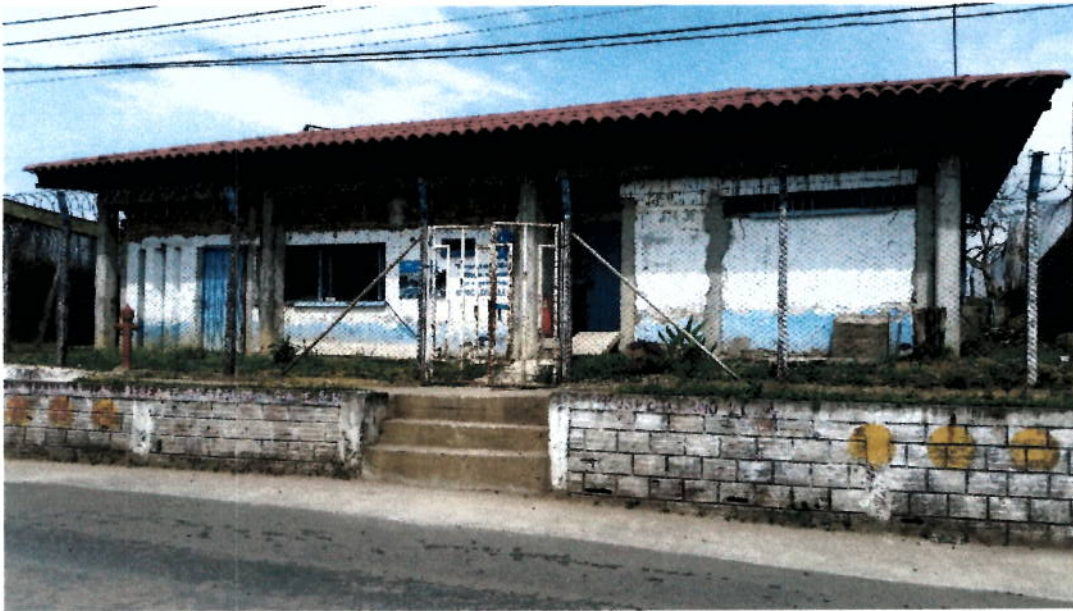
Estado en el que se encontraba la planta.

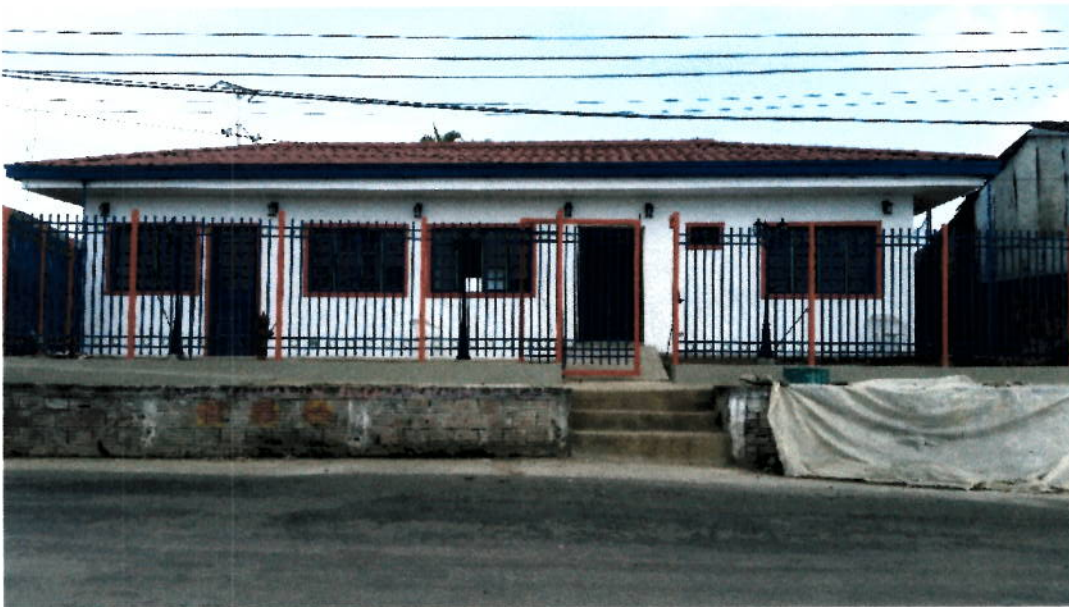
Estado en el que se encuentra la planta después de las intervenciones de las obras hasta el mes de julio.

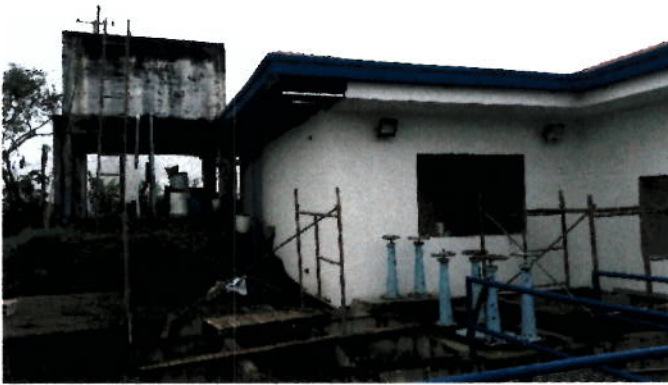
Tanque elevado de almacenamiento de agua potable en concreto reforzado.

Demolición del tanque y elementos estructurales como columnas y vigas.

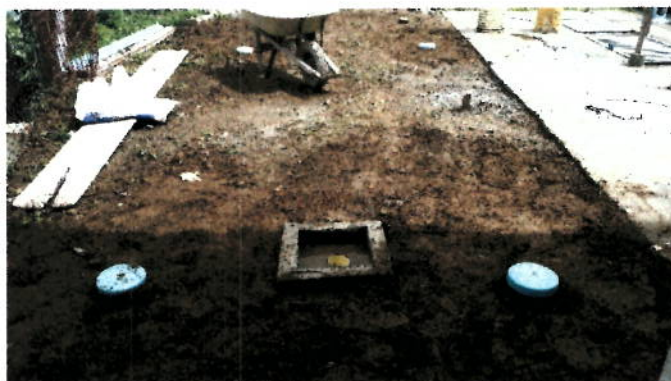
Esta caja de concreto para la evacuación de las aguas lluvias que bajarán por la cadena ornamental, quedará embebida en el concreto del andén sin afectar su funcionamiento.

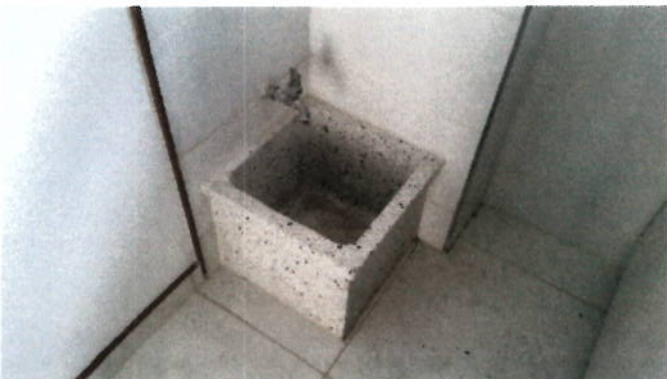
Poceta junto a paredes que están protegidas con cerámica para evitar infiltraciones de agua a muros.

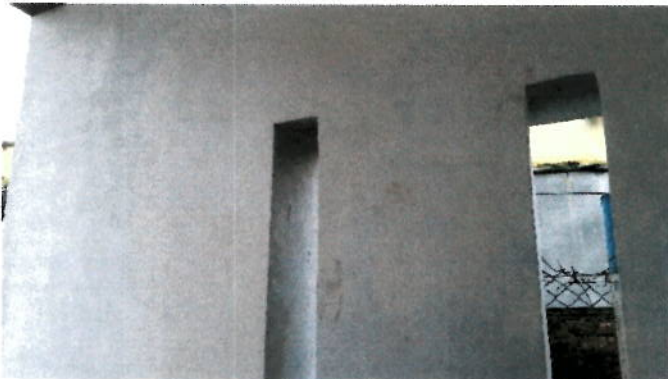
Detalle de los resanes realizados, se observa la celosía del cuarto de cloración.

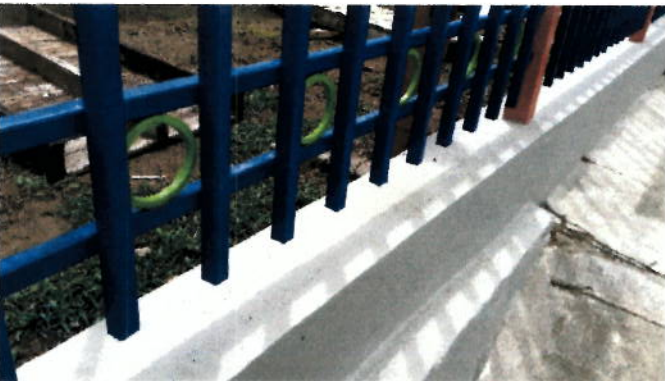
Mínimo espacio entre los módulos del cerramiento y el muro sardinel y detalle sobre el muro existente.
