CONTRATISTA:	JMR GROUP INGENIERIA SAS
OBJETO:	REPOSICION Y OPTIMIZACION DE LA RED DE ALCANTARILLADO EN LA CALLE 18 A CARRERA 8 - 9B BARRIO LAS CRUCES, MUNICIPIO LA DORADA, CALDAS.
CONTRATO:	RESOLUCION 00032 EMERGENCIA EN LA DORADA, CALDAS
PERIODO:	16 DE MARZO A 23 DE MARZO DE 2018

Informe Número	02 ✓	Fecha del informe	ABRIL 03 DE 2018	Acta parcial		Acta final	X ✓
----------------	------	-------------------	------------------	--------------	--	------------	-----

Número del contrato	RESOLUCIÓN DE EMERGENCIA No. 00032 DE ENERO 24 DE 2018
Objeto:	REPOSICIÓN Y OPTIMIZACIÓN ALCANTARILLADO CALLE 18ª CARRERA 8 – 9B, BARRIO LAS CRUCES, LA DORADA, CALDAS.--
Nombre Contratista:	JMR GROUP INGENIERÍA S.A.S. ✓
Fecha del contrato:	ENERO 24 DE 2018 ✓
Plazo de ejecución:	CUARENTA Y CINCO (45) DÍAS CALENDARIOS ✓
Valor inicial:	\$ 99.700.090,00 ✓
Fecha de iniciación:	ENERO 26 DE 2018 ✓
Fecha de suspensión:	
Fecha de reiniciación:	
Fecha de terminación inicial:	MARZO 11 DE 2018
Nueva fecha de terminación:	
Adición en valor:	0
Adición en tiempo:	0
Supervisor:	ABEL ROJAS RUBIANO

INFORME DE SUPERVISIÓN CONTRATOS DE OBRA CIVIL

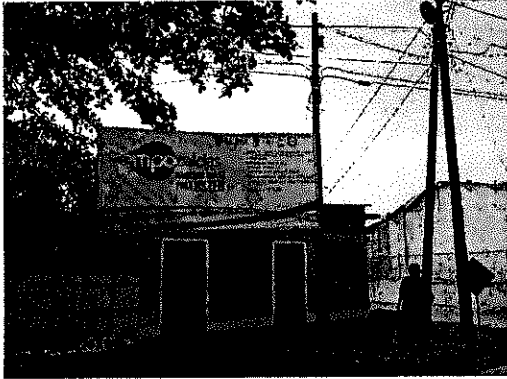
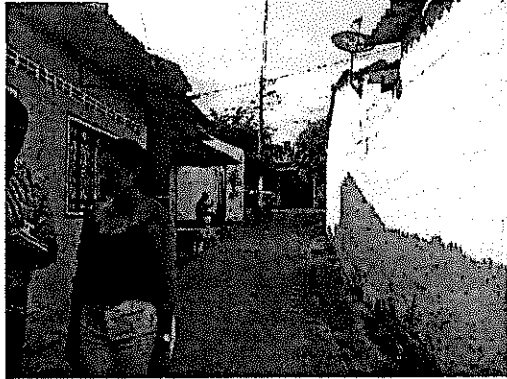
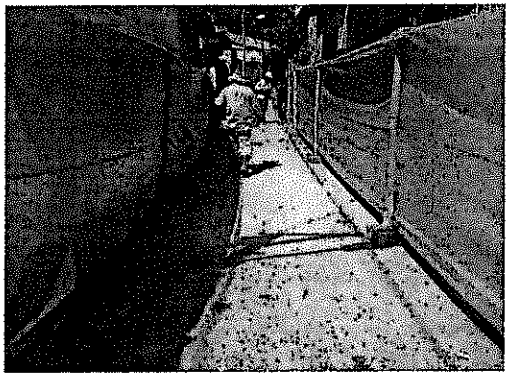
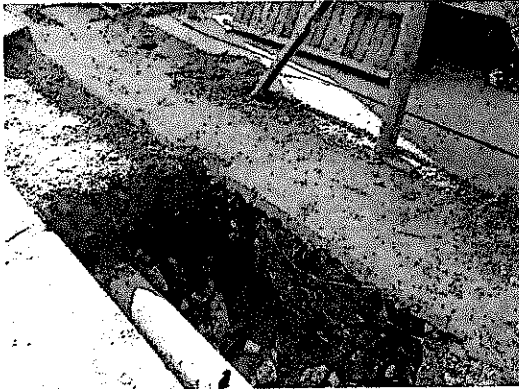
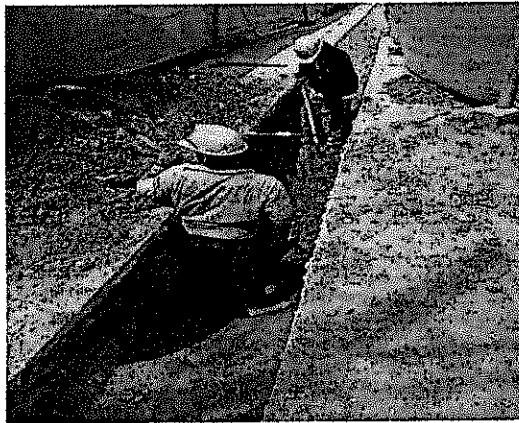
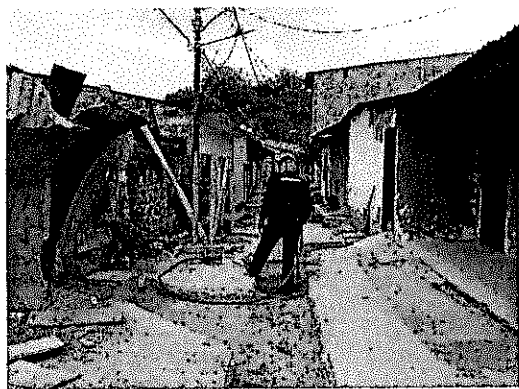
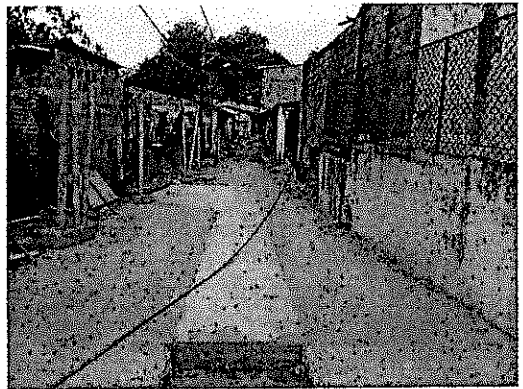
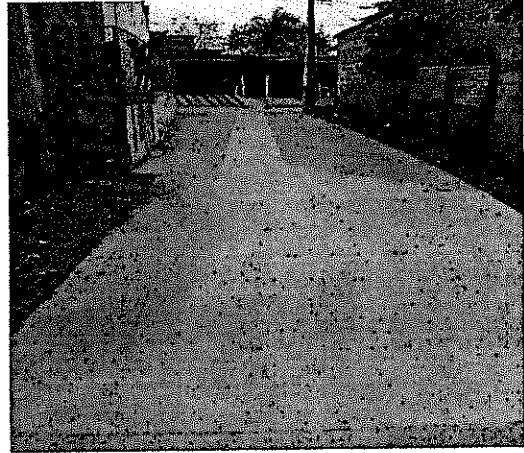
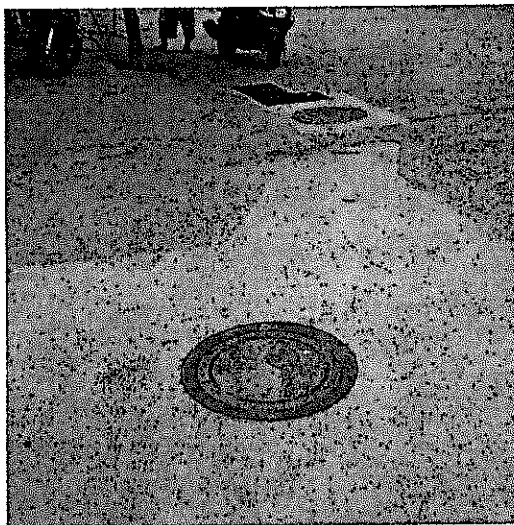
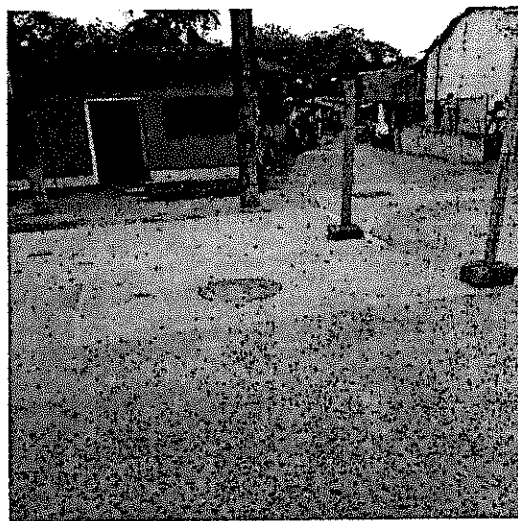
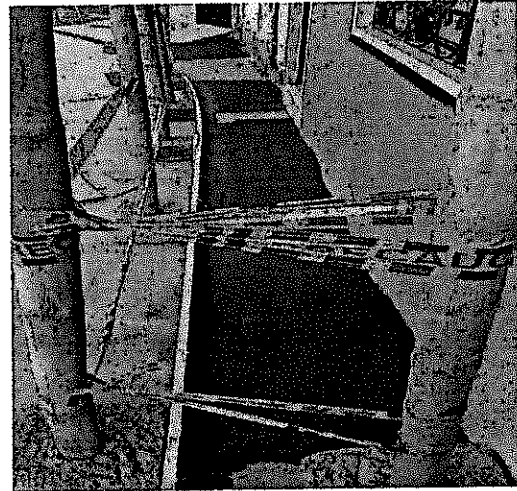
1.4. Registro fotográfico (puede presentarse como anexo, o incluirlo en el informe)

- Los trabajos consistieron en levantar la tubería de Cemento de 10" y Reponerse por tubería tipo Novafort de 12" y ejecutar las domiciliarias del sector en cuantía total de 19 Unidades.
- Todas las Cámaras existentes tres (3) eran rectangulares y se encontraban en Mal estado las cuales fue necesaria su demolición y construir las de Nuevo.
- Por la Carrera 8 con Calle 18A Se construyo una Cámara de profundidad aproximada de 2,70 metros y sobre la Vía Principal (Carrera 8) se demolió la Cámara existente y se Construyo de nuevo por encontrarse en muy malas condiciones.
- Algunas losas fue necesario su reconstrucción debido a su deterioro presentada al hacerse las demoliciones de las Franjas dando lugar a la reconstrucción.
- Algunos usuarios, se encuentran renuentes a firmar los documentos y rechazar en todo momento la labor de la trabajadora social.

- Al modificarse los alineamientos de la tubería en PVC-S de 12" se corrigieron Pendientes, profundidades y se construyeron cámaras de D=1,20 m en reemplazo de las existentes que eran cuadradas y una en mal estado D= 1,20 M localizada en la Carrera 8 calles 18 A.

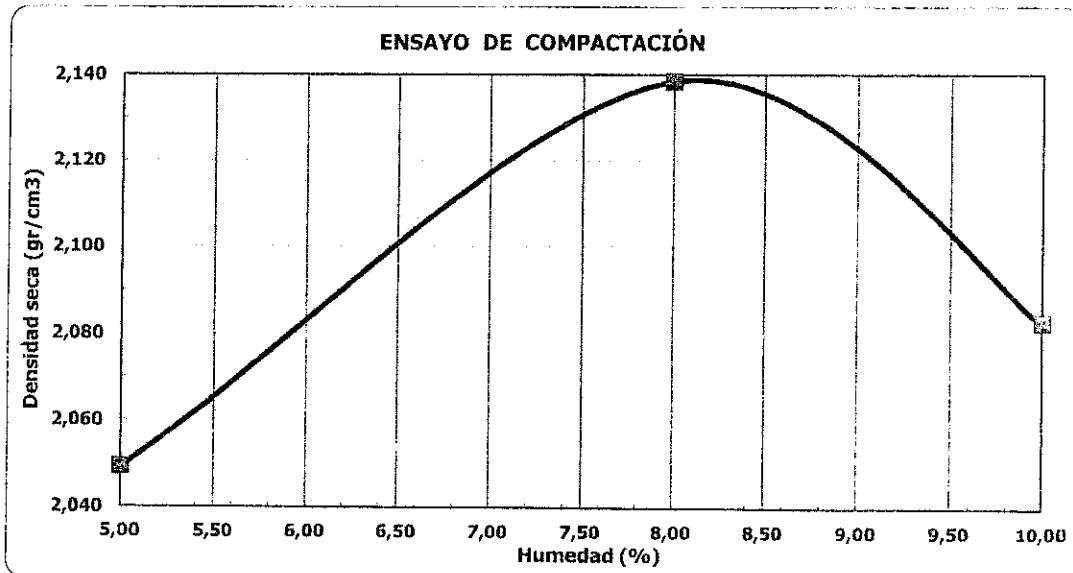
ENSAYO No.	1	2	3		
Peso molde + muestra	10500	10835	10796		
Peso molde	5932	5932	5932		
Peso muestra húmeda	4568	4903	4864		
Volumen del molde (cm ³)	2123	2123	2123		
Densidad húmeda (gr/cm ³)	2,15	2,31	2,29		
Humedad (%)	5,00	8,00	10,00		
Densidad seca (gr/cm ³)	2,049	2,138	2,083

2,138
