LISTA CHEQUEO PAGO DE ACTAS - CONTRATOS PRESTACIÓN DE
SERVICIOS Y CONSULTORIA

ACTA DE PAGO NO 10 Y FINAL

OBJETO BRINDAR APOYO EN LA ELABORACIÓN DE DISEÑOS Y DEMÁS ACTIVIDADES DEL DEPARTAMENTO DE PLANEACIÓN Y PROYECTOS

INFORME DE ACTIVIDADES NO.10

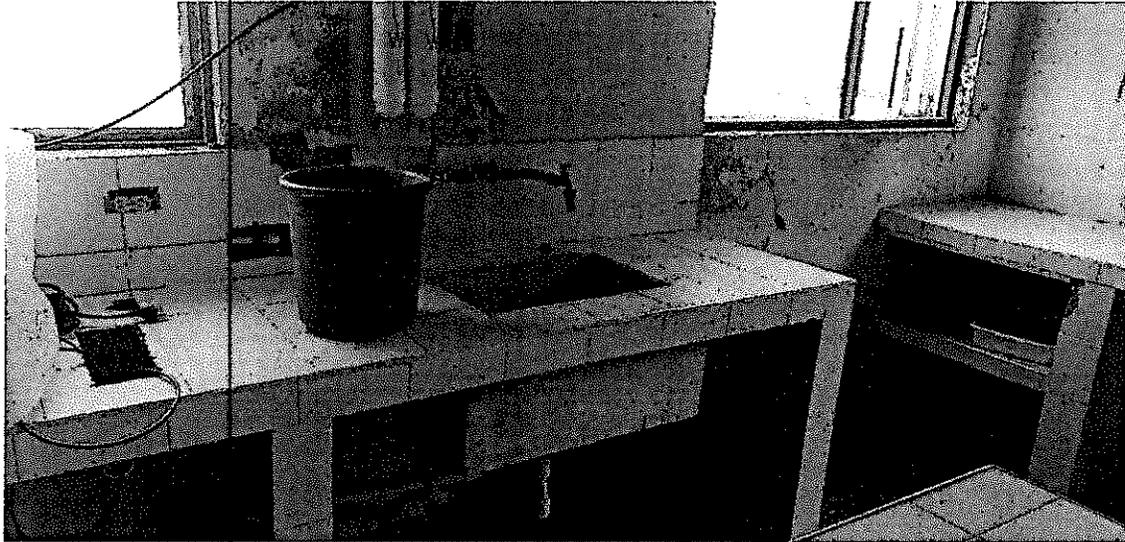
- Zonas ineficientes para el uso de almacenamiento de reactivos y salas de microbiología
- Ventanas en mal estado
- Mesones con carpintería metálica y aluminio deteriorado y superficie con hendiduras y fisuras

- Paredes manchadas y deterioradas.
- Zonas húmedas de difícil accesibilidad para limpieza de frascos y en mal estado
- Ausencia de ducha descontaminante de emergencia

- Pisos en mal estado y debe remplazarse por un material uniforme sin hendiduras
- Debe implementarse ventilación por extracción e iluminación natural
- Puertas deterioradas y en mal estado.

Laboratorio general, poceta, muros y ventanas en mal estado.

- Debe adecuarse espacios para: 1 una nueva zona de pesaje anti vibratoria y cerrado para uso exclusivo de una persona 2 demolición de mesón para adecuar un refrigerador industrial para almacenamiento de muestras 3 adecuación de pocetas en acero inoxidable de mayor dimensión en puntos de lavado actuales. 4 aplicación de pintura epoxica en todos los espacios a remodelar. 5 adecuación de guardaesobras en media caña en granito tanto para pisos como para remates de fondo de los mesones de trabajo.

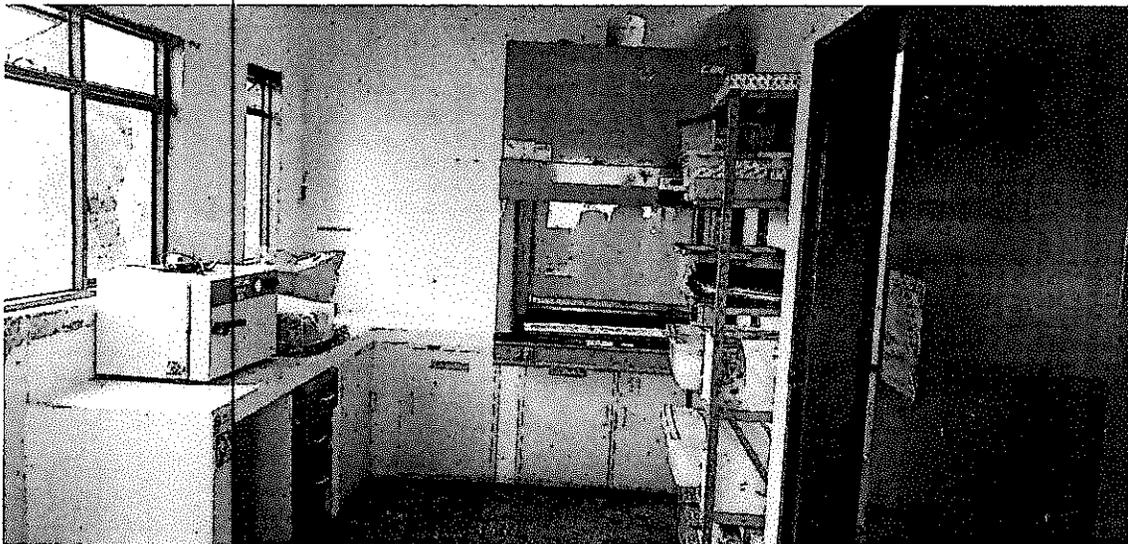
Zona lateral derecha del laboratorio general

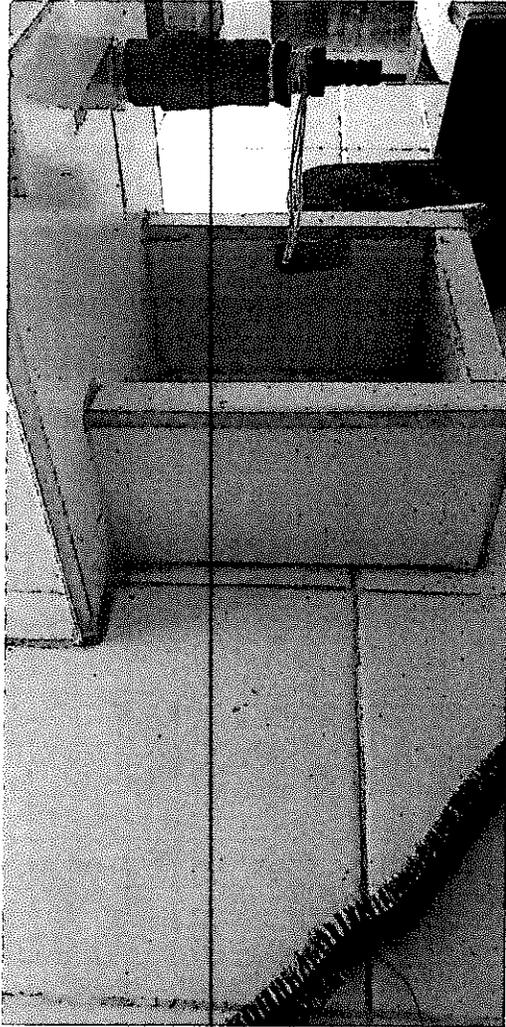
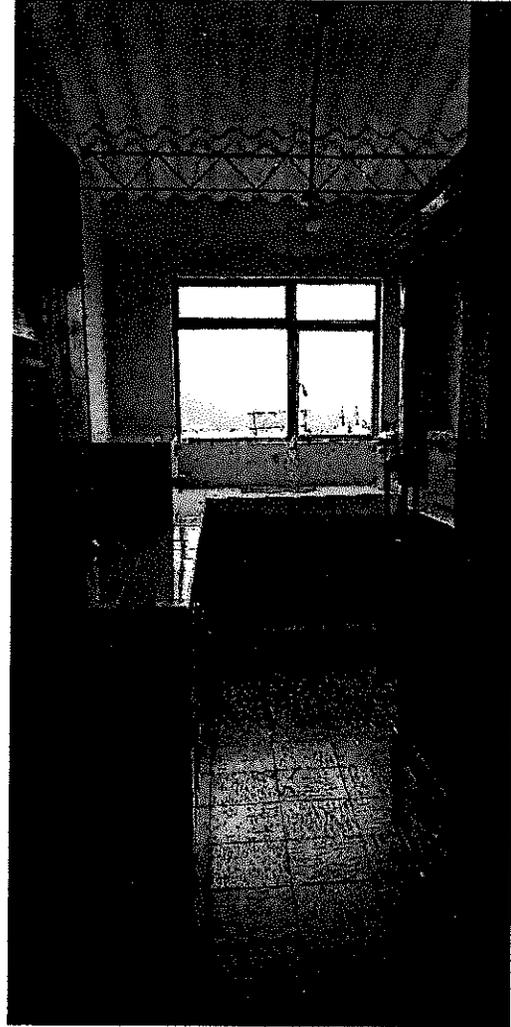
Laboratorio físico químico y mesón central del laboratorio general.

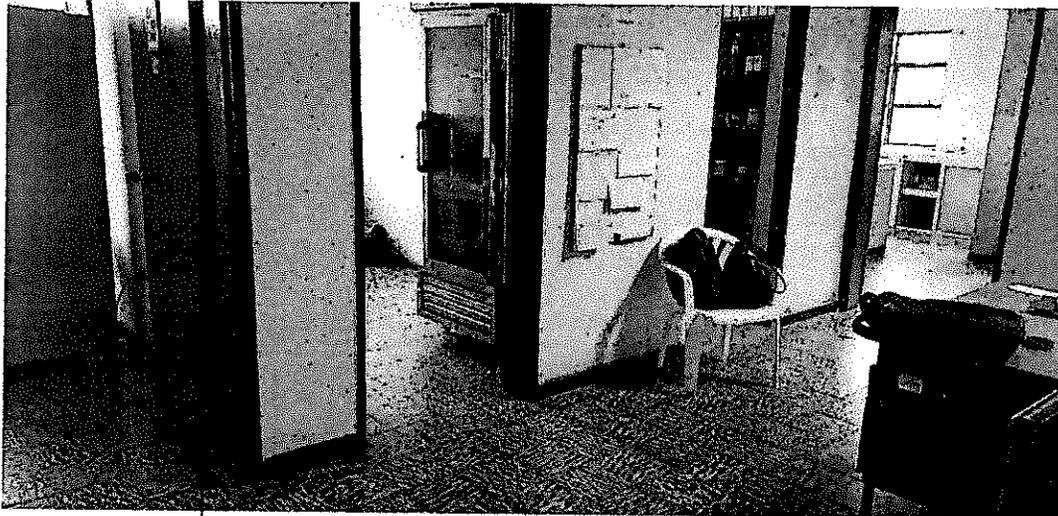
Accesos y pasillo general del laboratorio físico químico, almacenamiento de reactivos y laboratorio general.

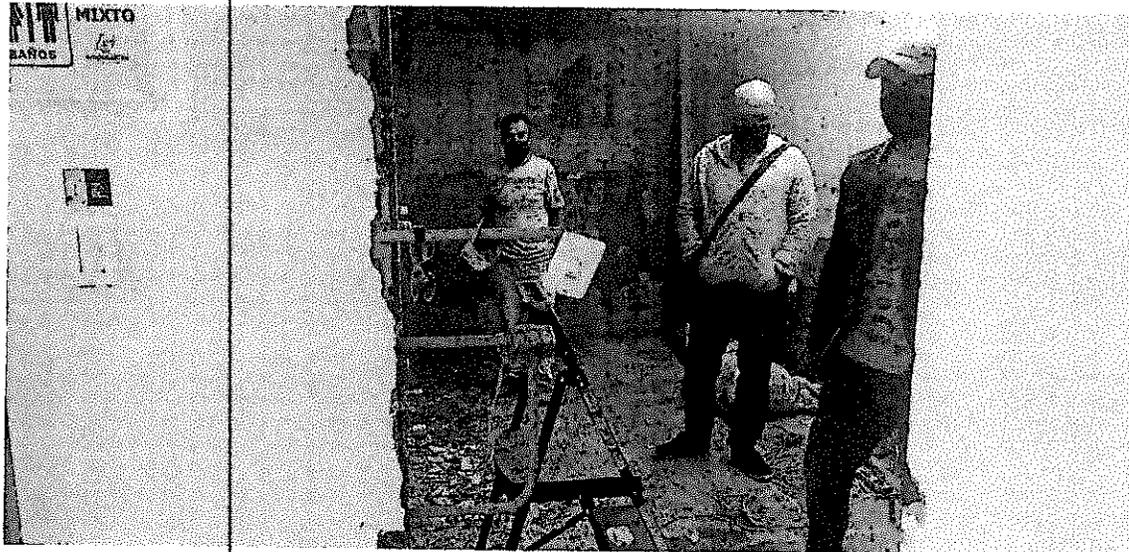
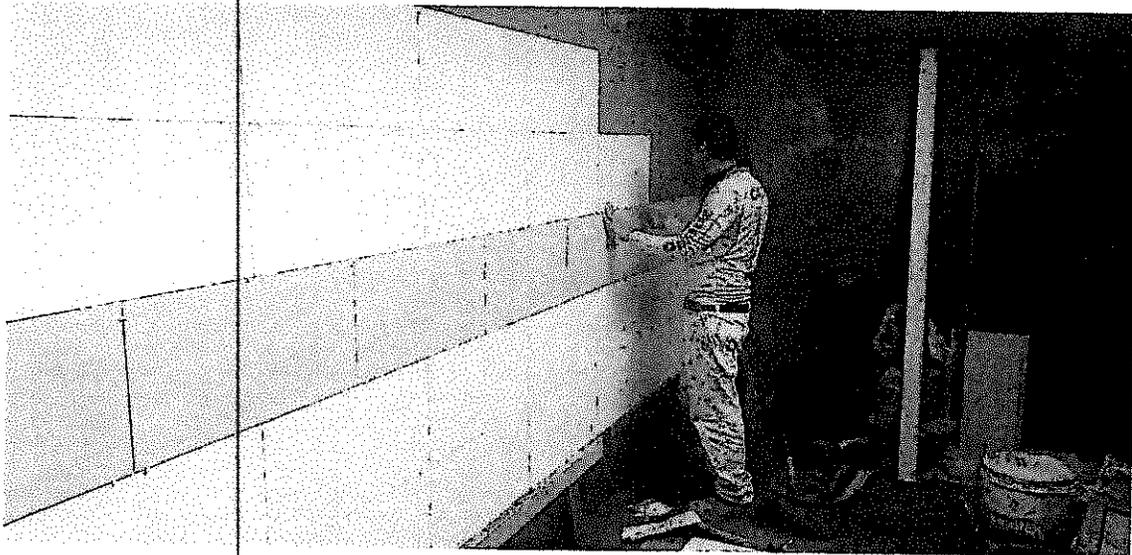
Proceso de demolición, desmonte de aparatos, pisos, cielo raso, luminarias etc para proceder a realizar labores de enchape general, en el transcurso de estos días, se realiza el proceso sobre el muro lateral izquierdo, verificando los formatos y acabados planímetros en el diseño correspondiente.

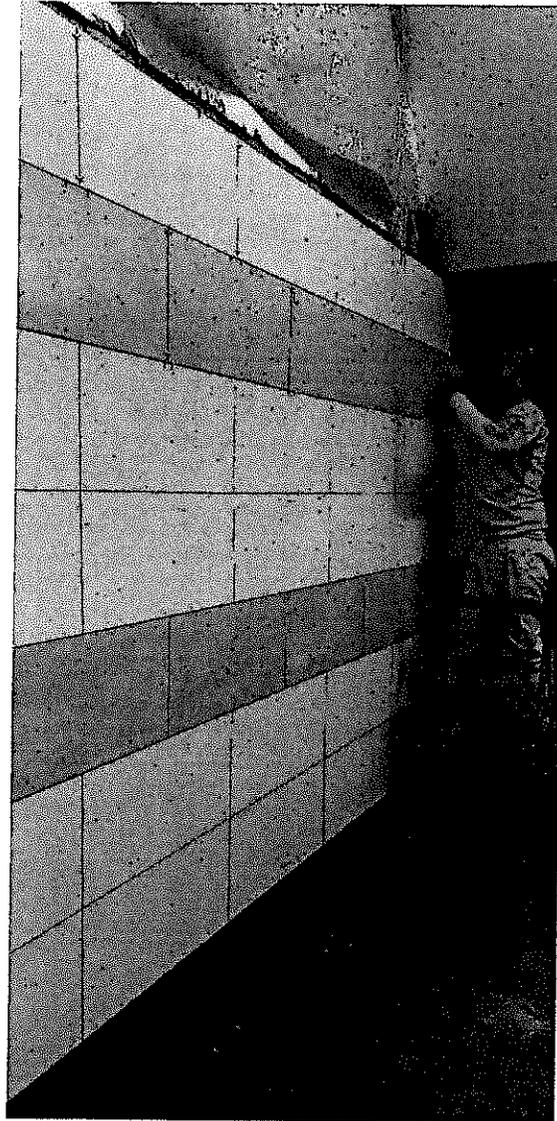
Durante el transcurso de esta semana este proceso finiquita con toda la pared con un total de 14 metros cuadrados ejecutados, más toda la demolición correspondiente

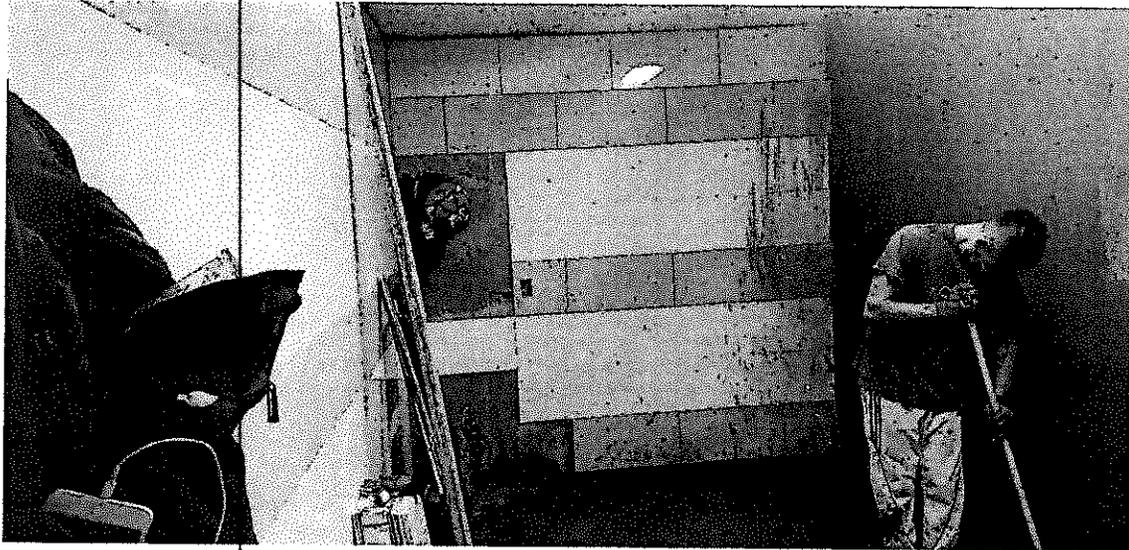
También se realiza el muro interno donde estará el baño para discapacitados, el proceso de dejar un vano para la instalación de un lavamanos y espejo correspondiente para su uso. Se realiza una recomendación de aseo constante, mantener zona despejada de escombros y cerramiento provisional de obra.

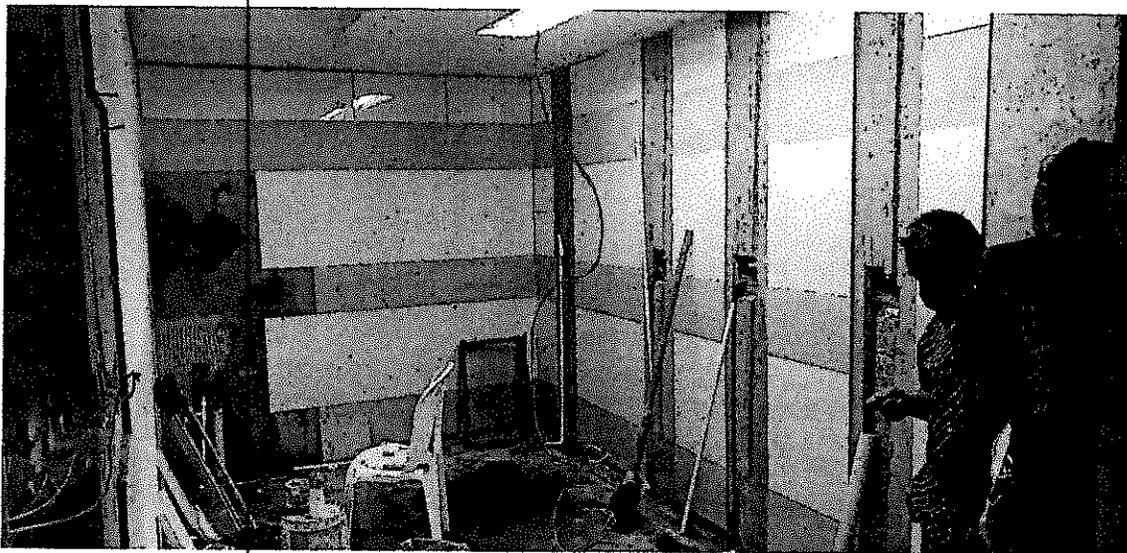
Durante la segunda semana se procede a ejecutar la pared lateral derecha, con ello, se crean las franjas decorativas optando por remplazar el material en madera laminada por enchape confiando en su durabilidad, resistencia y uso institucional, con ello, se soporta el precio estándar de las divisiones de acero inoxidable las cuales presentaban un desfase debido al alza del material contemplado por la fabricación del mismo en tiempos de pandemia.

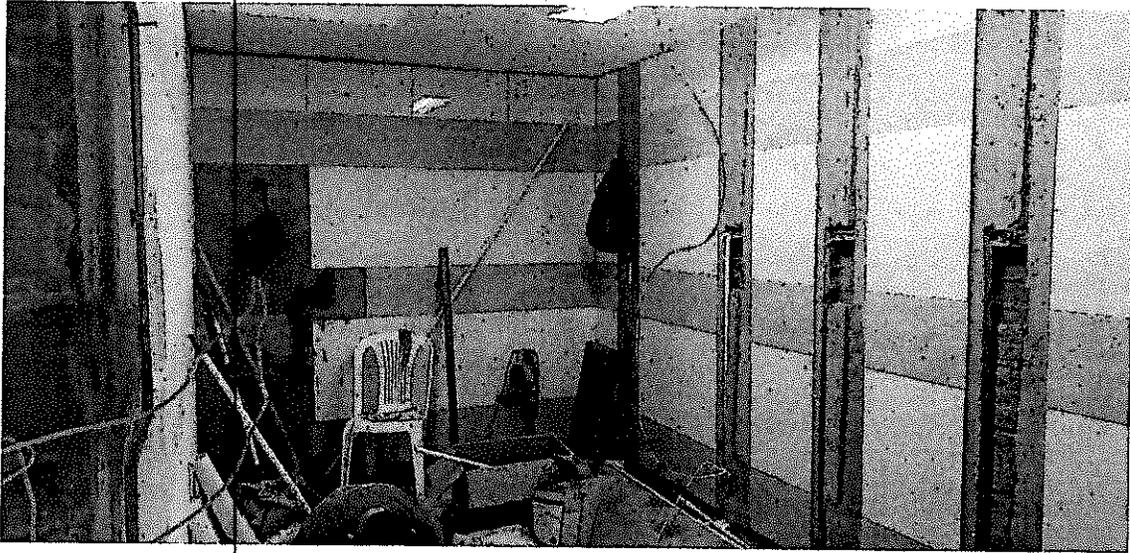
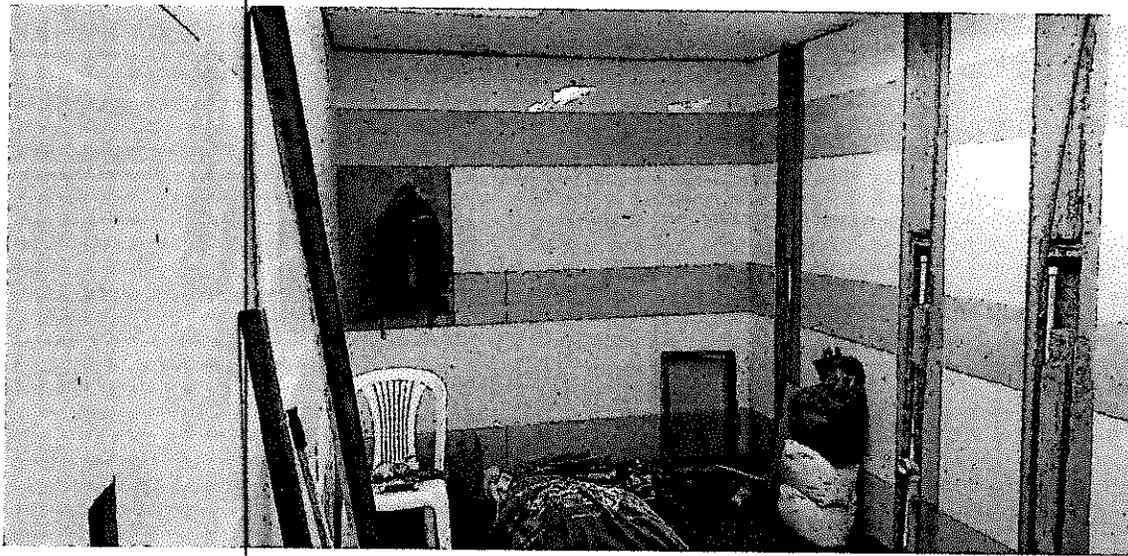
Dentro del proceso constructivo, se realiza la instalación de sensores de movimiento para descague de y servicio de aparatos sanitarios, grifos, baños etc. Estos sensores fueron certificados de alta calidad y de uso institucional pesado.

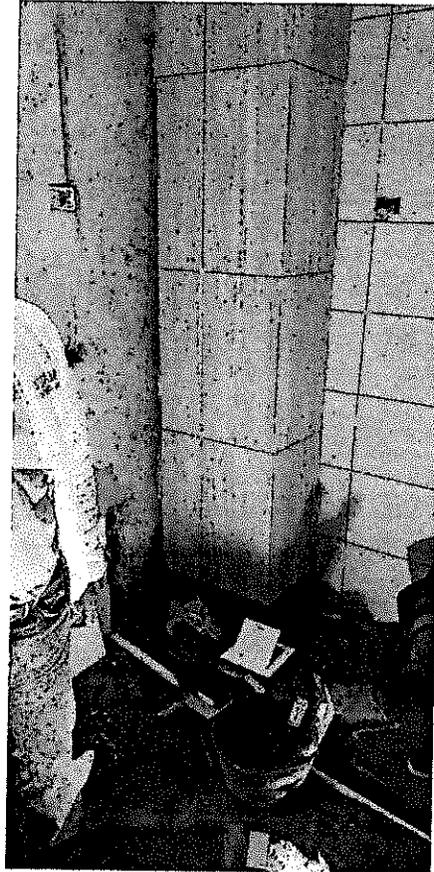
Ya contemplando el avance general de obra, se realiza el enchape de las columnas, paredes y otros elementos en el material que asemeja madera contemplado.

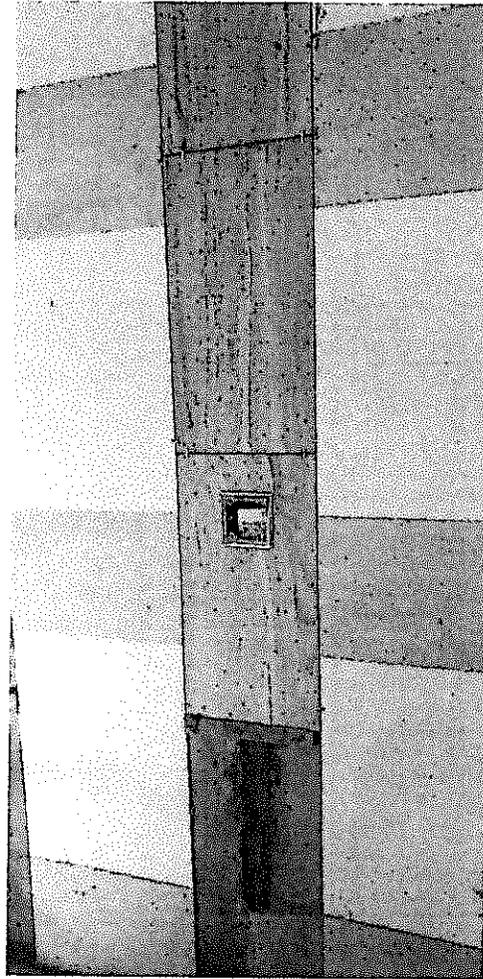
Después de adquirir dichos sensores, se procede a realizar el enchape sobre paredes y franjas con el mismo material de textura de madera, la franja de 30 cms de espesor es un estilo que rompe con el diseño general lineal, contemplado un uso en esa zona y añadiendo un poco de estilo vanguardista y confort visual para funcionarios y visitantes de la sede administrativa de Empocaldas en Manizales.

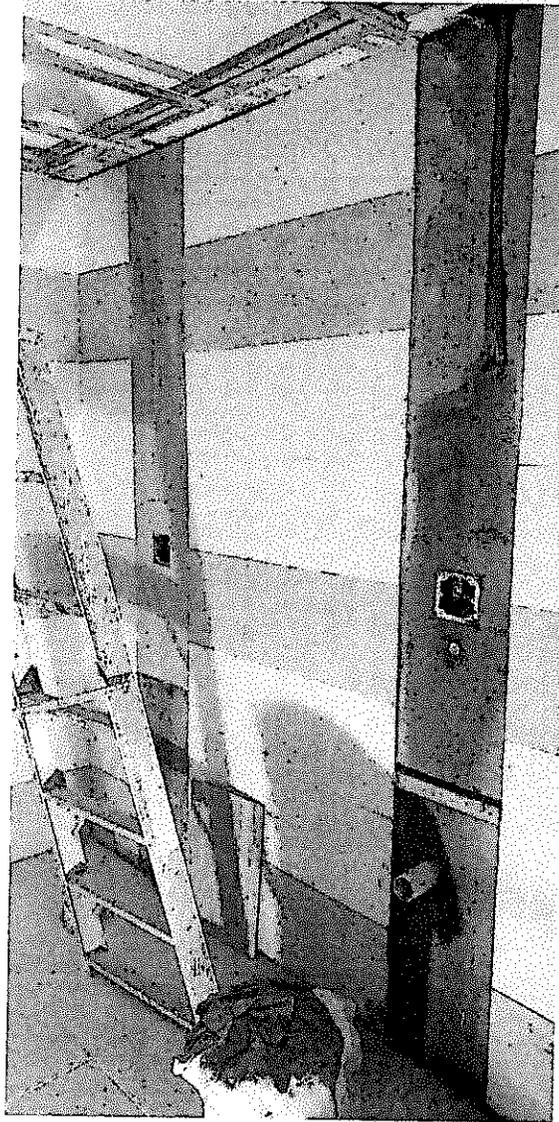
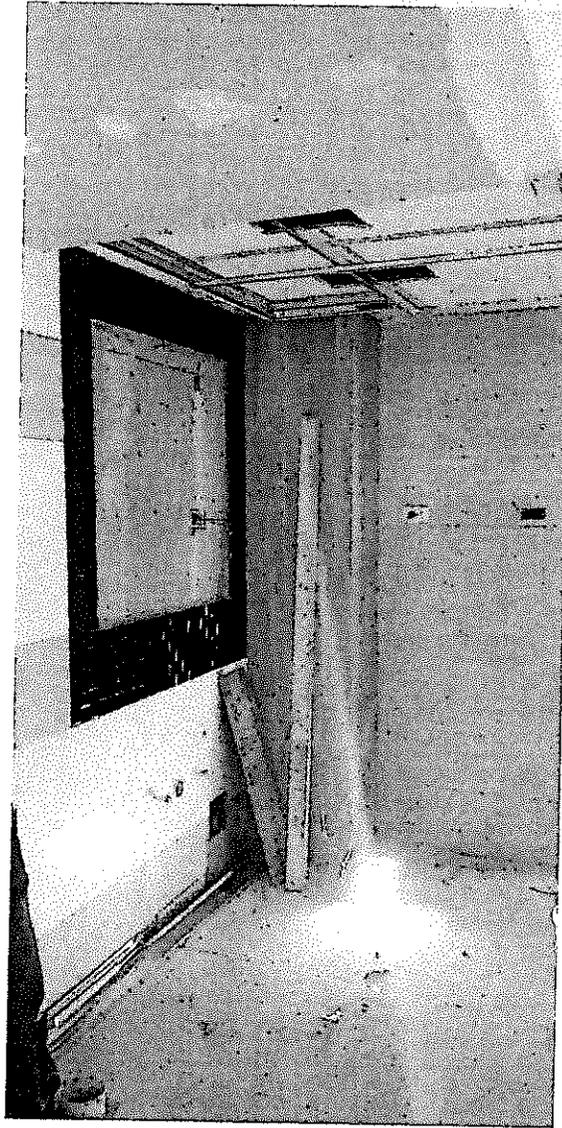
Ya basado en el avance general de obra, se realiza el enchapado del marco de los espejos, también se realiza la estructura e instalación del cielo raso en drywall en el cual presenta características de resistencia a la humedad por el uso que allí se presenta. El cielo raso flotante cuenta como un remate de decoración y ocultar el cableado eléctrico de las luminarias nuevas que serán instaladas.

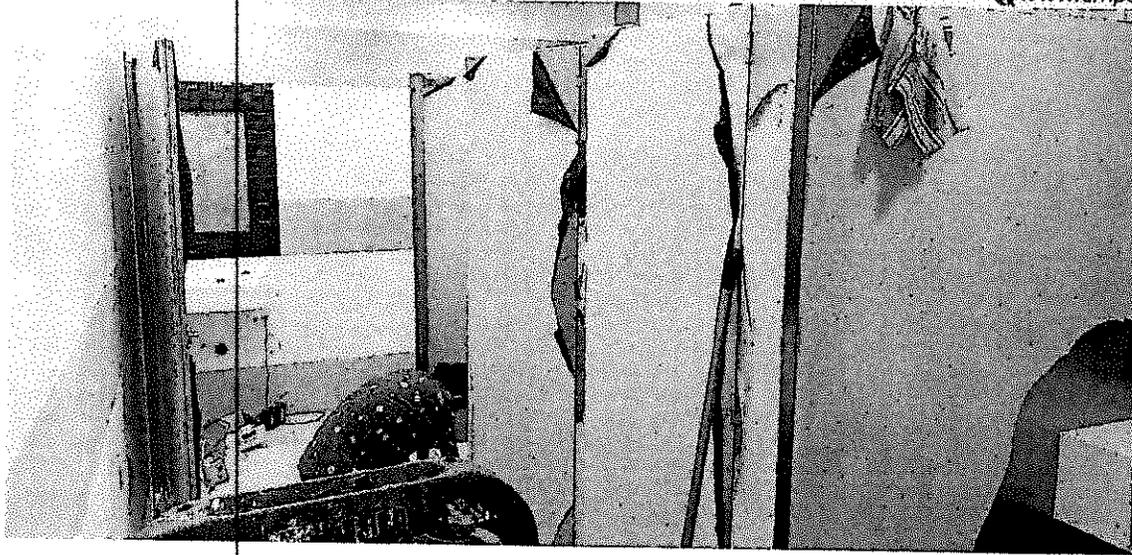
En este mismo periodo de tiempo a comienzos del mes de diciembre, se procede a la instalación de cerramiento en acero inoxidable para delimitar y otorgar privacidad a las unidades sanitarias. También se garantiza las medidas, apertura y correcta instalación de los mismos.

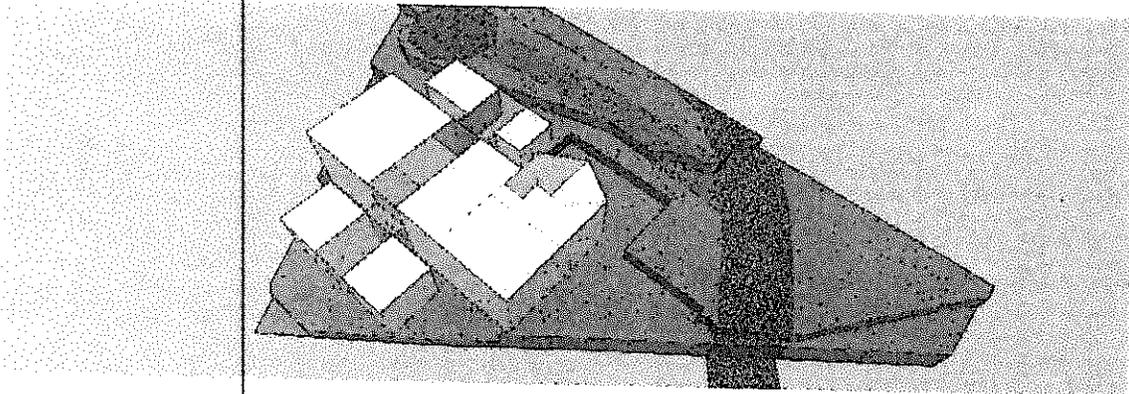
Propuesta numero 1

Desde la entrega en el mes de noviembre el diseño ha contado con una serie de variaciones, los usos y en general la disposición del primer dsiseño no daba abasto para la embergadura del proyecto en uso, además se busca una función a 50 años y ser certificado.

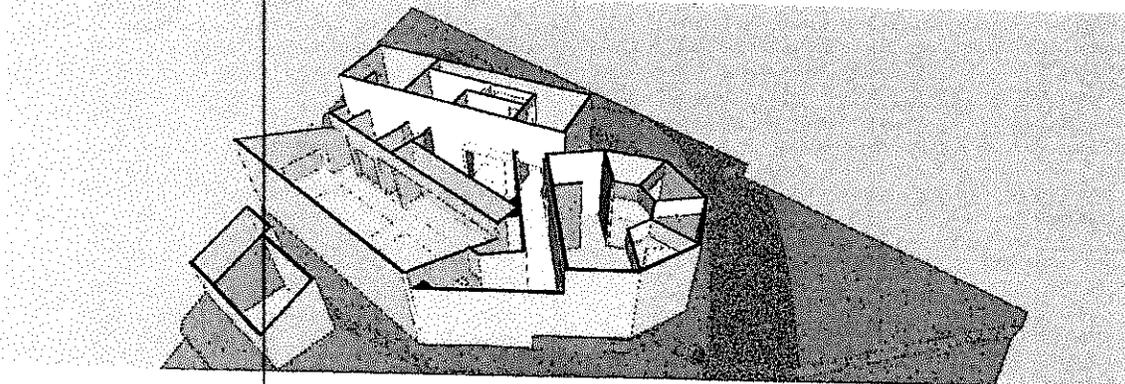
Propuesta numero 3 y final

Fachada lateral derecha del proyecto, manejo de cubierta, alturas de muros según especificaciones técnicas.

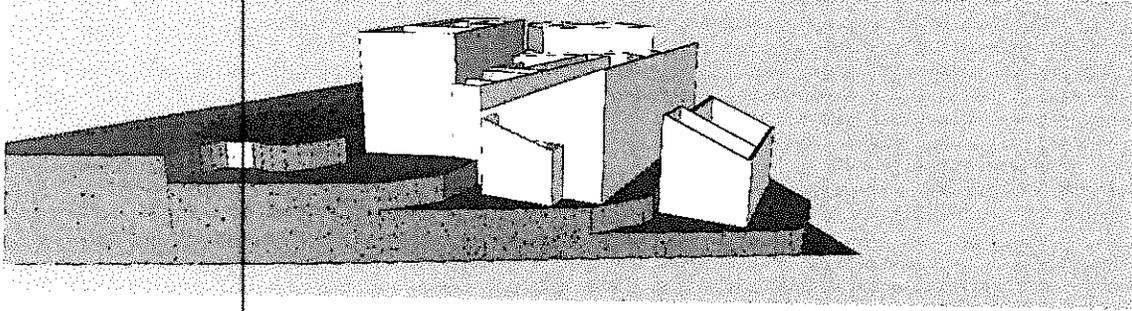
Fachada lateral izquierda y perspectiva

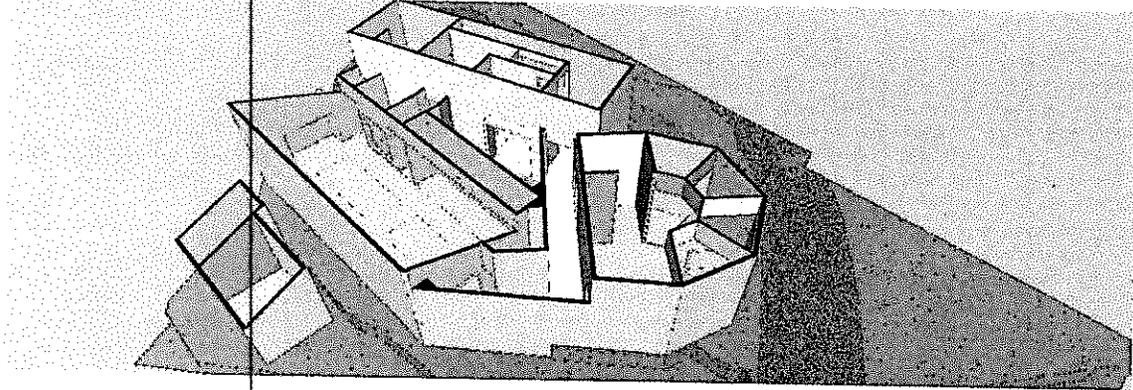
La función interna fue revisada y contemplada por profesionales en el área, además de revisado en normativa y técnica de fluidez laboral, especificaciones técnicas y constructivas entregando un proyecto completamente funcional para los profesionales que allí realizaran sus labores en los laboratorios físico químicos y microbiológico.

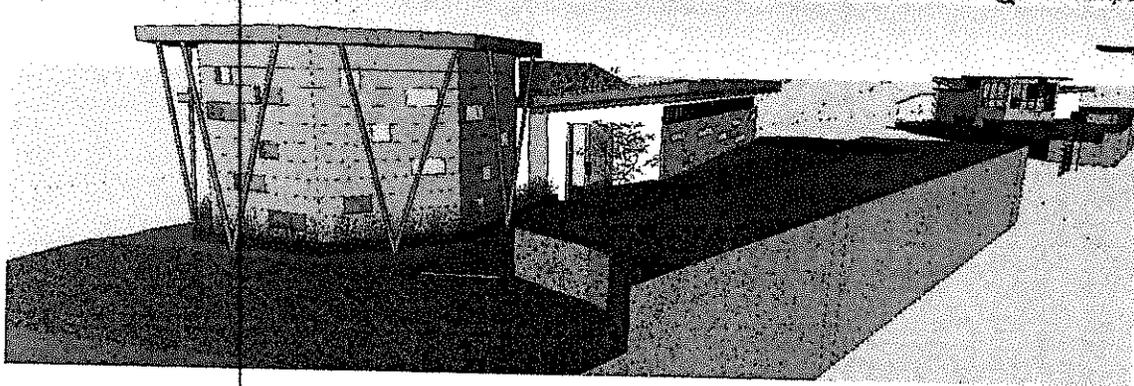
La propuesta de acabados, son materiales de vanguardia con vanos dispuesto de captar iluminación constante, pero en menores proporciones, también el manejo de materiales que diferencia usos, volviéndose atractivo que esta edificación es parte de algo muy importante para Empocaldas.

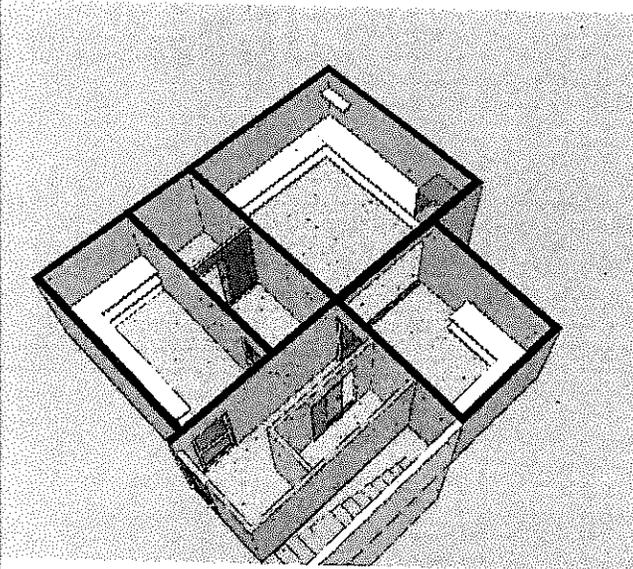
El diseño de los nuevos espacios y remodelación de acabados de los laboratorios actuales en la planta los cuervos en Chinchiná caldas, es mas un tema de adecuación y mantenimiento, aun asi para cumplir con los estándares establecidos se realiza el manejo 3D para que la ingeniera química contemple de manera correcta y aterrizada como quedaran dichos espacios después del proceso constructivo, el cual ayudara a Empocaldas cumplir con los estándares de calidad y normativa exigida.
