**ASUNTO:** Solicitud declaratoria de emergencia

INFORME DE EMERGENCIAS

EVENTO: DESPLAZAMIENTO DE LA TUBERÍA DE ALCANTARILLADO

**OBJETO: REPOSICION RED DE ALCANTARILLADO POR EMERGENCIA EN LA CALLE 9A CARRERAS 7 Y 8  
MUNICIPIO DE SALAMINA**

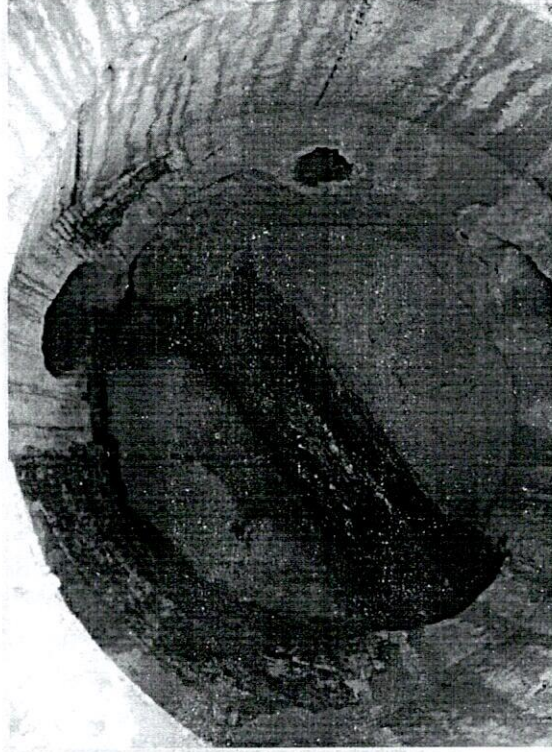
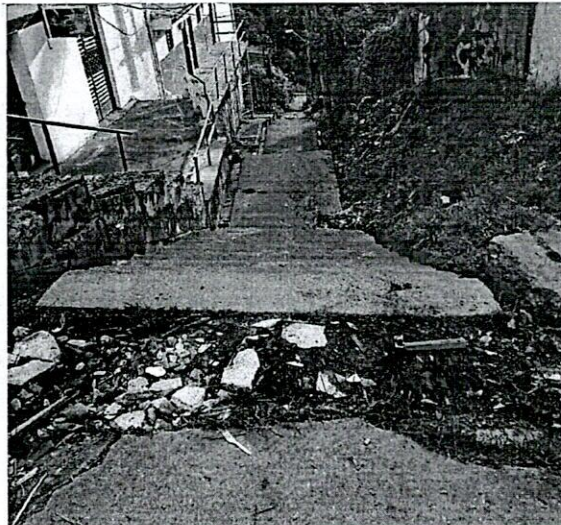
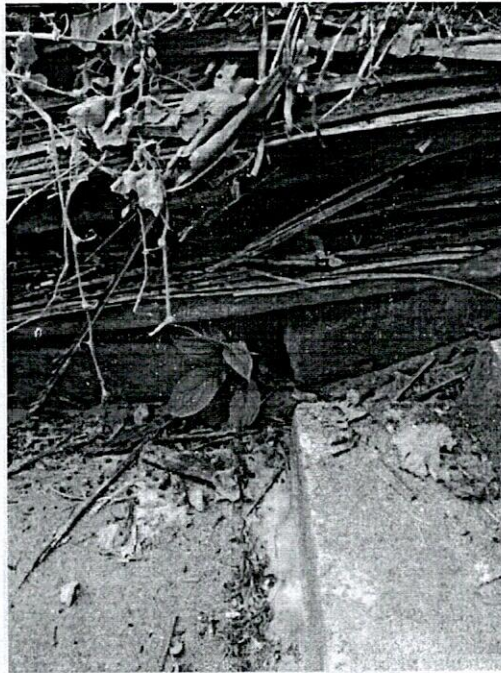
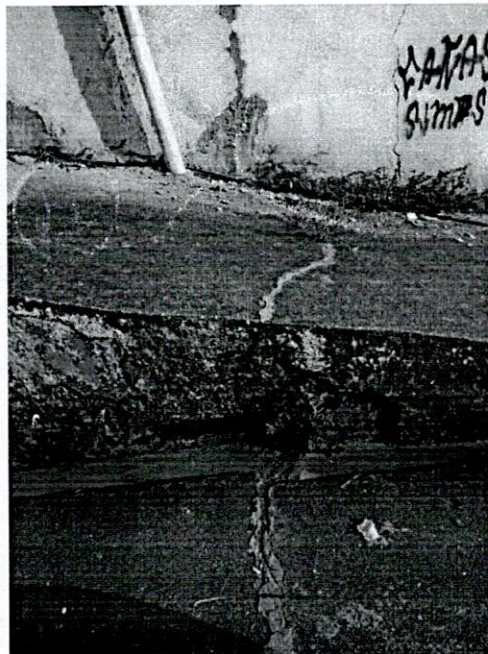
REGISTRÓ FOTOGRAFICO Y/O GRAFICO DE LA SITUACION EVALUADA: SE ANEXA FOTOS

En el Municipio de Salamina en la calle 9ª entre carreras 7 y 8 en el sector Galerías, se evidencia desplazamiento de la tubería de alcantarillado que se encuentra en Asbesto Cemento, luego de ser inspeccionada con la cámara de Diagnóstico por lo cual se está presentando asentamiento y hundimiento de la vía peatonal, agrietamiento de las viviendas poniendo en peligro inminente la estabilidad de las mismas. Por tal motivo se requiere con Urgencia la reposición de alcantarillado de un diámetro 16".

DESCRIPCION DEL DAÑO: Se presenta desplazamiento de tubería AC de alcantarillado en la calle 9A entre carreras 7 y 8

DEBIDO AL DESPLAZAMIENTO DE LA TUBERÍA DE ALCANTARILLADO SE PRESENTA ASENTAMIENTO, HUNDIMIENTO E INCLINACION DE LA VIA DE IGUAL FORMA AGRIETAMIENTO Y FISURAS EN LAS VIVIENDAS UBICADAS A LADO Y LADO LA VIA EN AFECTACIÓN

REPARACION PARCIAL: REPOSICION DE UN TRAMO DE 96 MTS DE TUBERIA DE AC POR PVC

REPARACION DEFINITIVA: REPOSICIÓN DE UN TRAMO DE TUBERIA DE ALCANTARILLADO DE AC POR UN TRAMO APROXIMADO DE 96 MTS.
