OBJETO DEL CONTRATO: REPOSICIÓN REDES DE ALCANTARILLADO PARA ATENCIÓN DE EMERGENCIA EN LA CALLE 37 ENTRE CARRERAS 7 Y 9 EN EL MUNICIPIO DE SUPIA CALDAS ✓

INFORME DE ABRIL DE 2019

F-GC-20 Versión 2 Octubre 2016	EMPOCALDAS S.A. E.S.P. GESTIÓN DE CONTRATACIÓN	
	INFORME DE SUPERVISIÓN CONTRATOS DE OBRA CIVIL

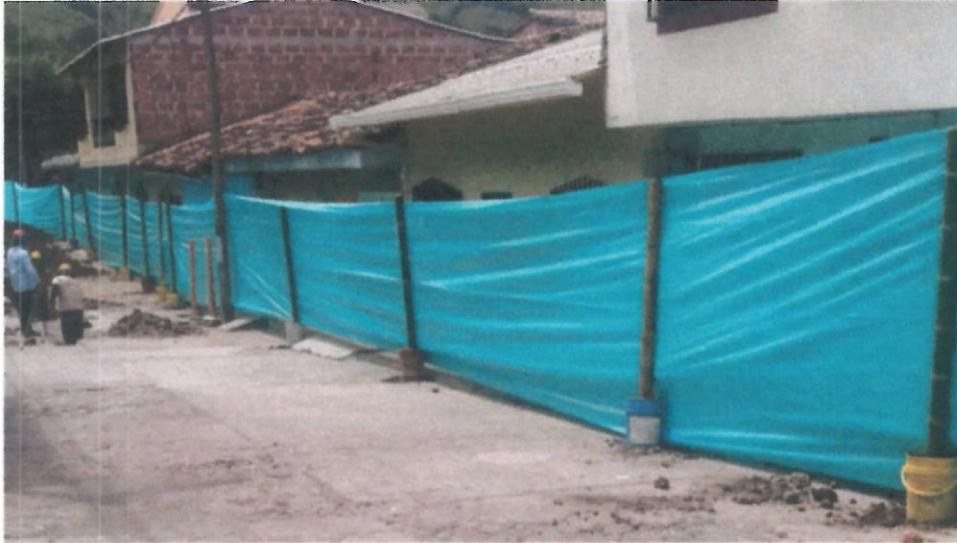
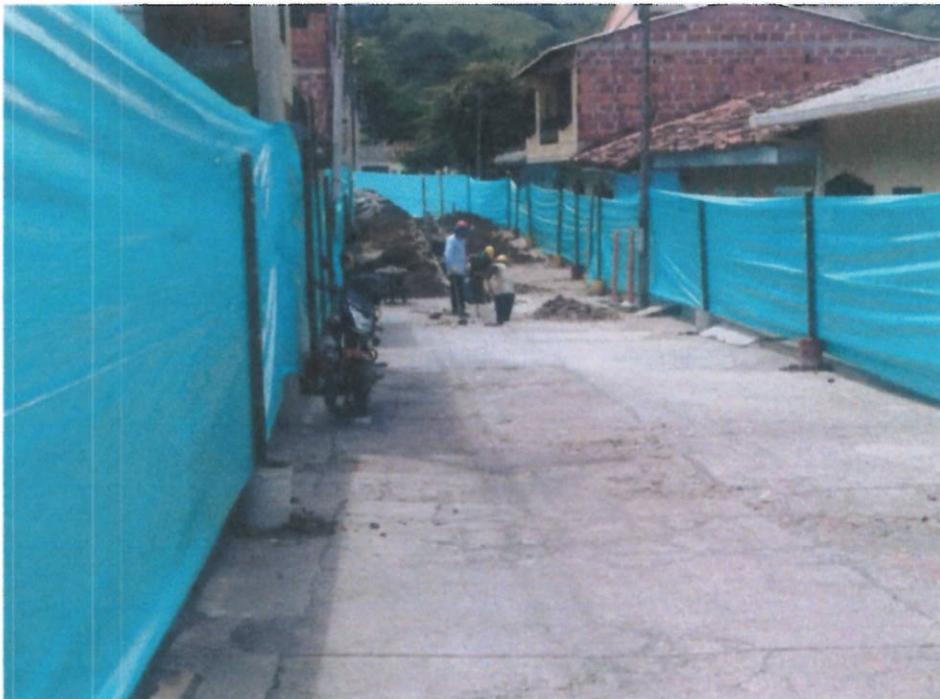
1.2. Cerramiento con tela verde 1,8 m de altura y soportes en guadua cada 2 metros

Antes de dar inicio a las demás actividades se procedió a la realización del correspondiente cerramiento del área de trabajo en yute, con el fin de disminuir el impacto en la zona y disminuir el riesgo de accidentes a la población aledaña.

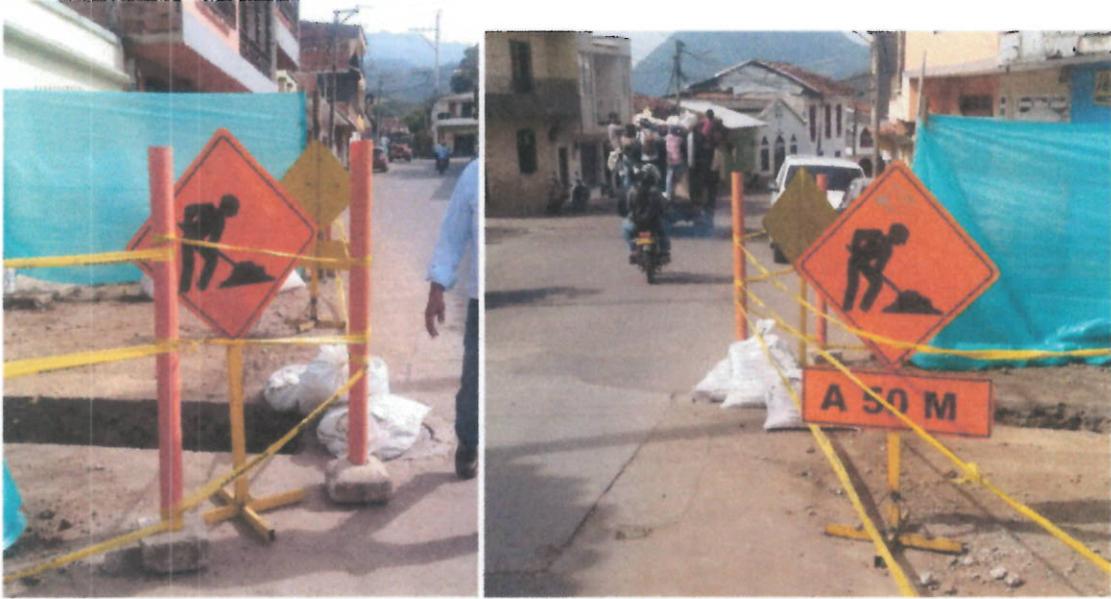
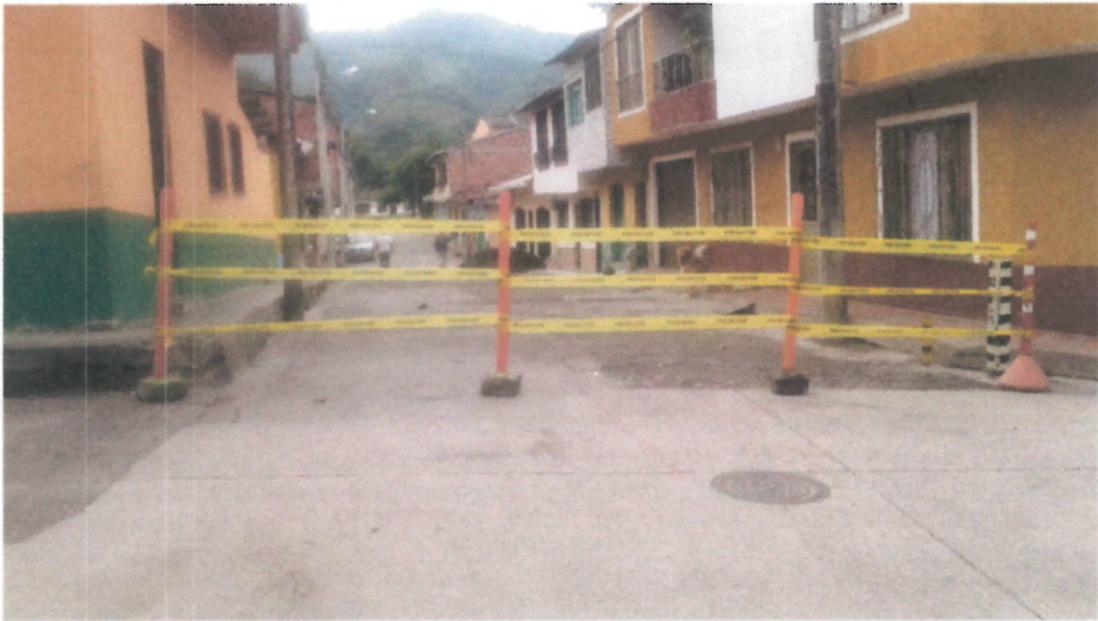
1.3. Suministro transporte e instalación de señal preventiva y reglamentaria

También al iniciar las actividades propias de la obra se suministraron las señales preventivas reglamentarias y además algunos bombones para acordonar ciertas partes con cinta reflectiva.

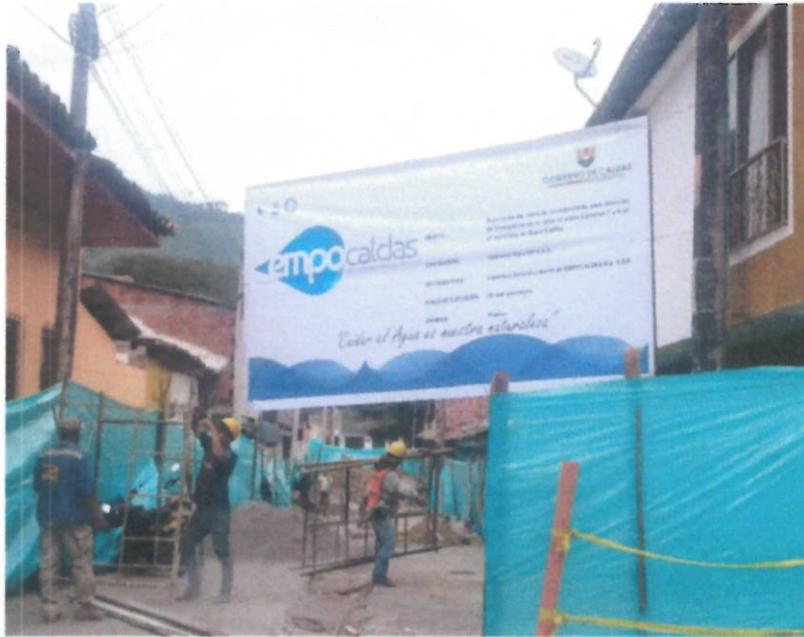
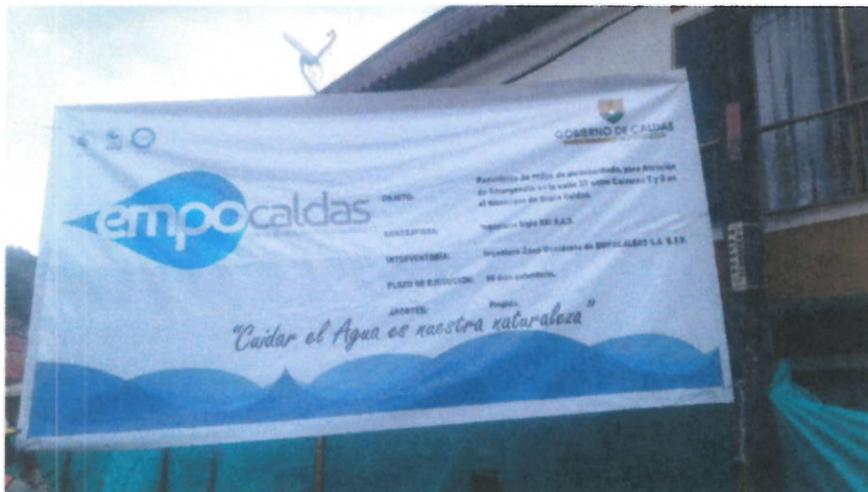
1.4. Suministro e instalación de valla institucional de 2*4

Como en todos los trabajos realizados por EMPOCALDAS S.A. E.S.P. se suministró e instaló la valla correspondiente al presente contrato la cual puede observarse en el registro fotográfico que hace parte del presente informe.

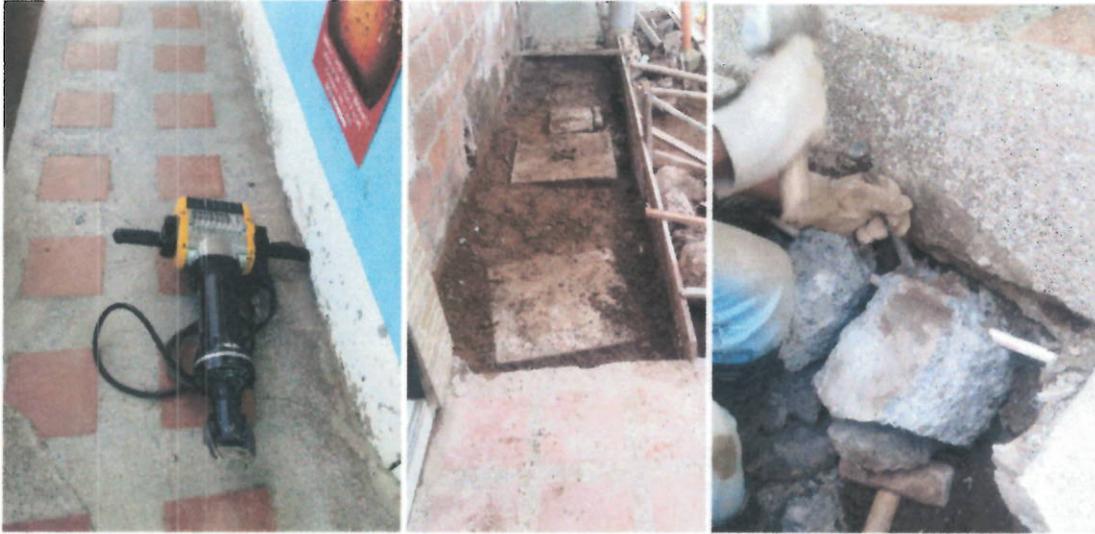
2.1. Demoliciones de andenes y pavimentos en concreto

En este período en especial se han venido realizando demoliciones de pavimento de acuerdo al desarrollo de la obra, inicialmente se realizó la correspondiente a la franja de ubicación de la línea de alcantarillado viejo, arrancando primero que todo en aquellas en las cuales se había realizado corte mecanizado de pavimento y luego continuando con el resto de la línea de alcantarillado a reponer y posteriormente ir realizando algunas de las franjas correspondientes a domiciliarias, lo mismo que las necesarias en los andenes. .

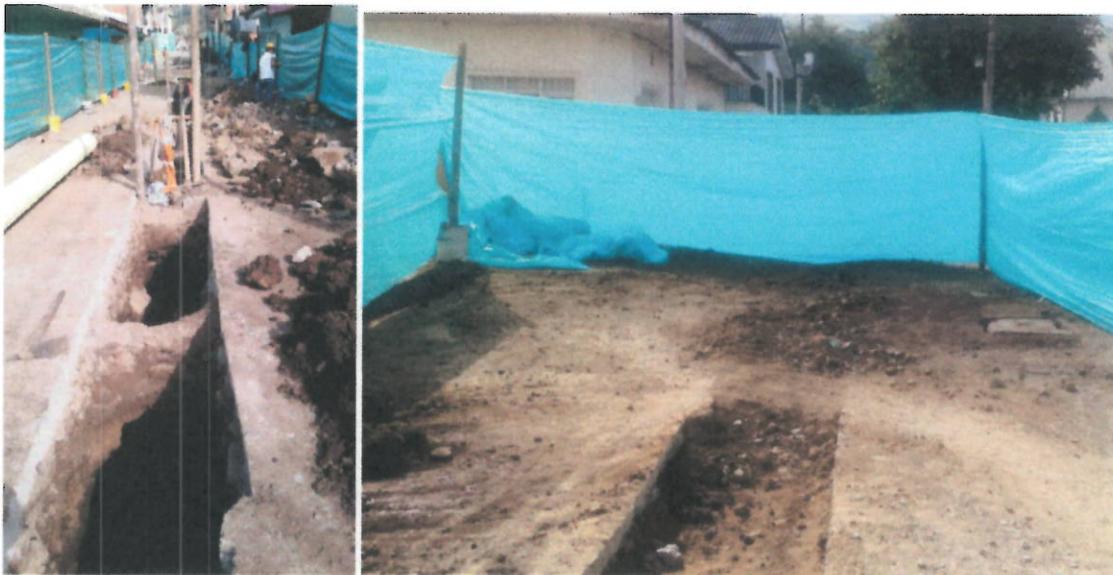
2.2. Corte mecanizado de pavimentos

Antes de iniciar las demoliciones se realizaron cortes de pavimento. Es de aclarar que estos se realizaron solamente en los tramos donde el pavimento se encontró en mejores

condiciones, por lo cual de esta actividad se ha realizado hasta el momento un poco más de la mitad de lo presupuestado, con el fin de no desperdiciar recursos innecesariamente.

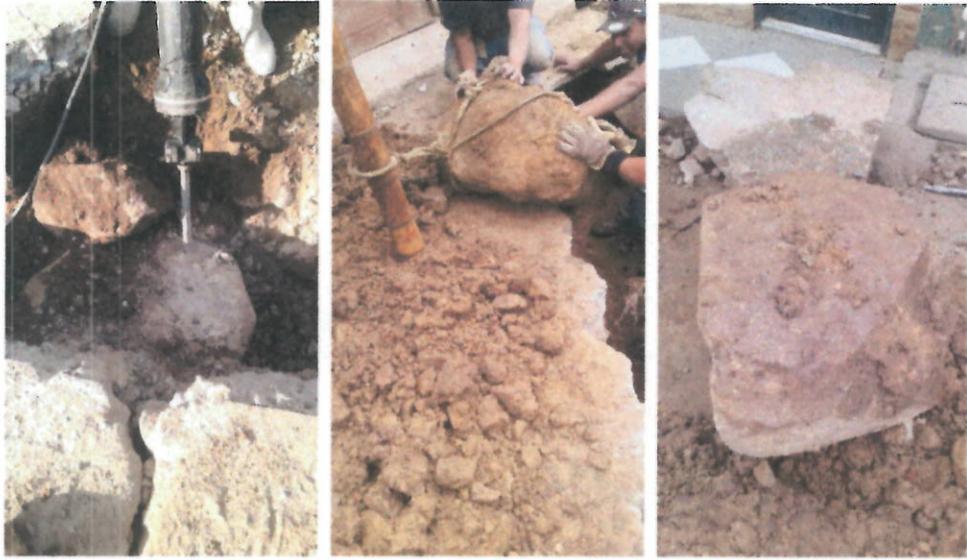
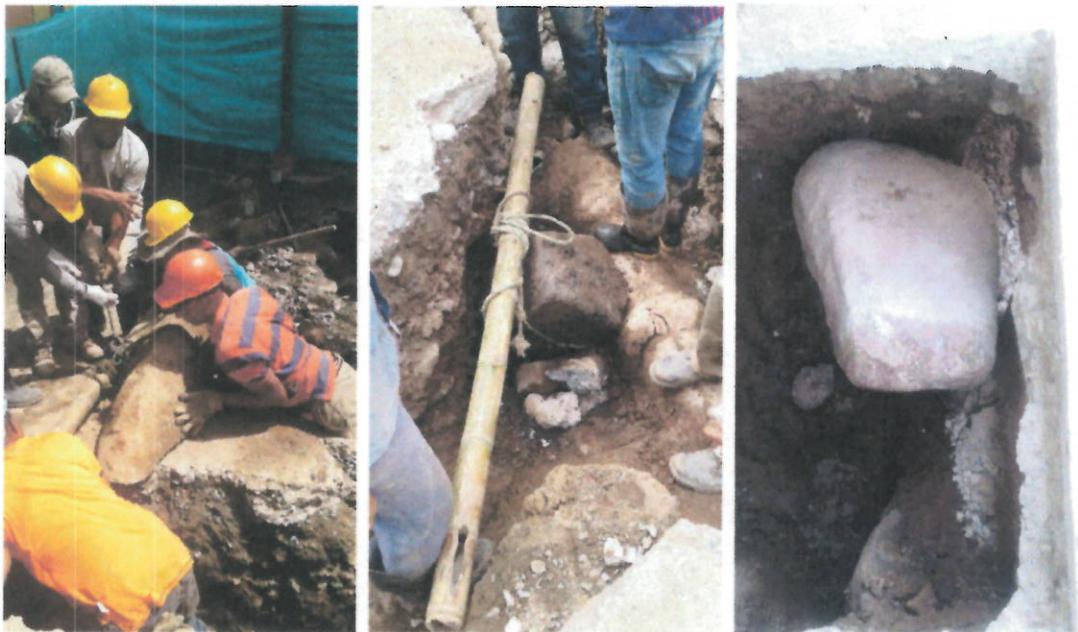
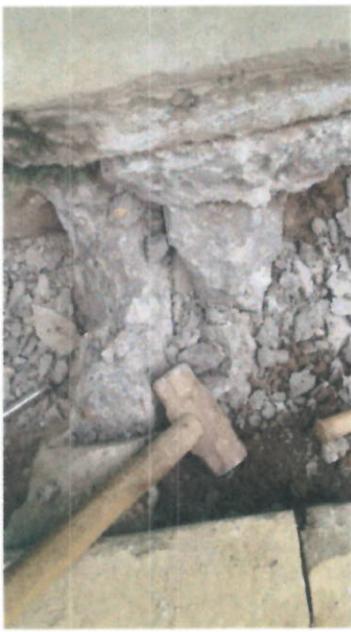
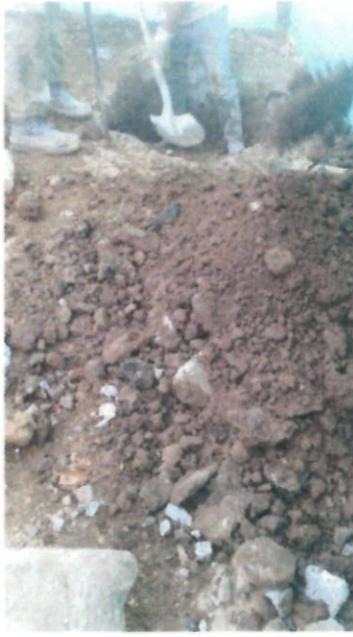
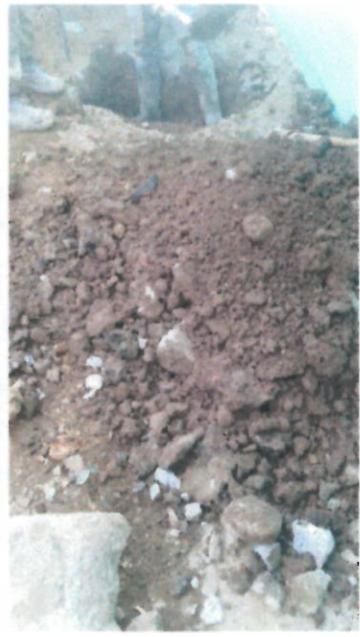
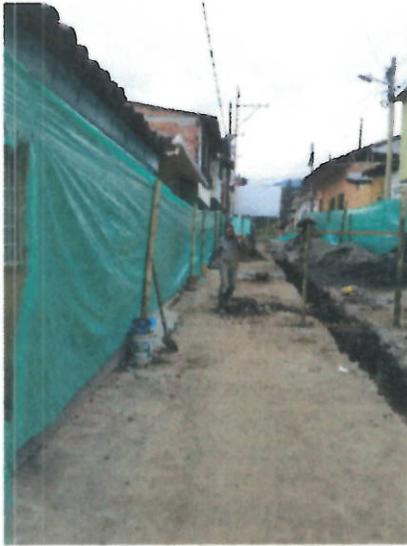
3.2. Excavación en conglomerado o roca suelta de 0,0 a 2,0 mts.

En este ítem no se ha realizado obra, pues no se ha encontrado material común, sino todo lo contrario nos hemos encontrado un terreno muy difícil, compuesto de conglomerado y muchas rocas de tamaños muy considerables tal como podrá observarse en el registro fotográfico.

Tal como se dijo en el ítem anterior, todo el terreno de la obra es conglomerado y roca de gran tamaño, sin embargo en el presente período se ha logrado avanzar bastante en el tema de las excavaciones, alcanzando un porcentaje superior a la mitad y observándose que la cantidad de este ítem se va a disminuir notablemente debido a que se ha encontrado una menor profundidad de corte de la esperada.

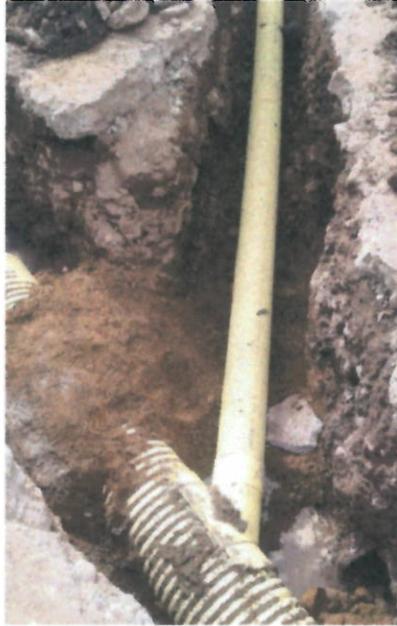
4.1. Suministro transporte e Instalación Tubería PVC Corrugada 160mm (6") para Alcantarillado

Esta instalación se realizó en las domiciliarias para los diferentes usuarios, alcanzando un avance de más de la mitad de la cantidad contratada.

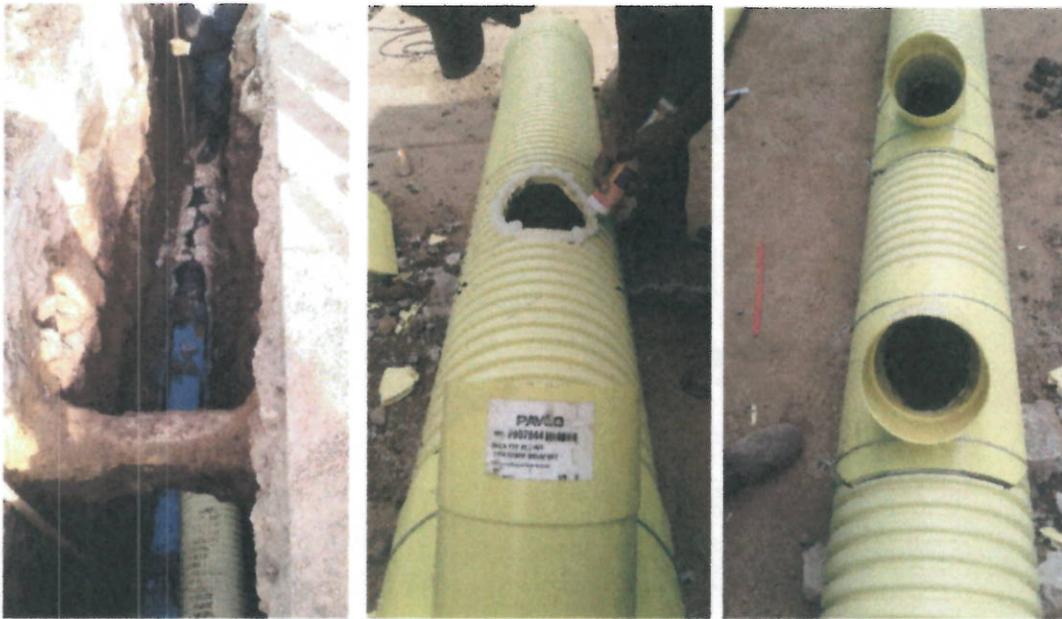
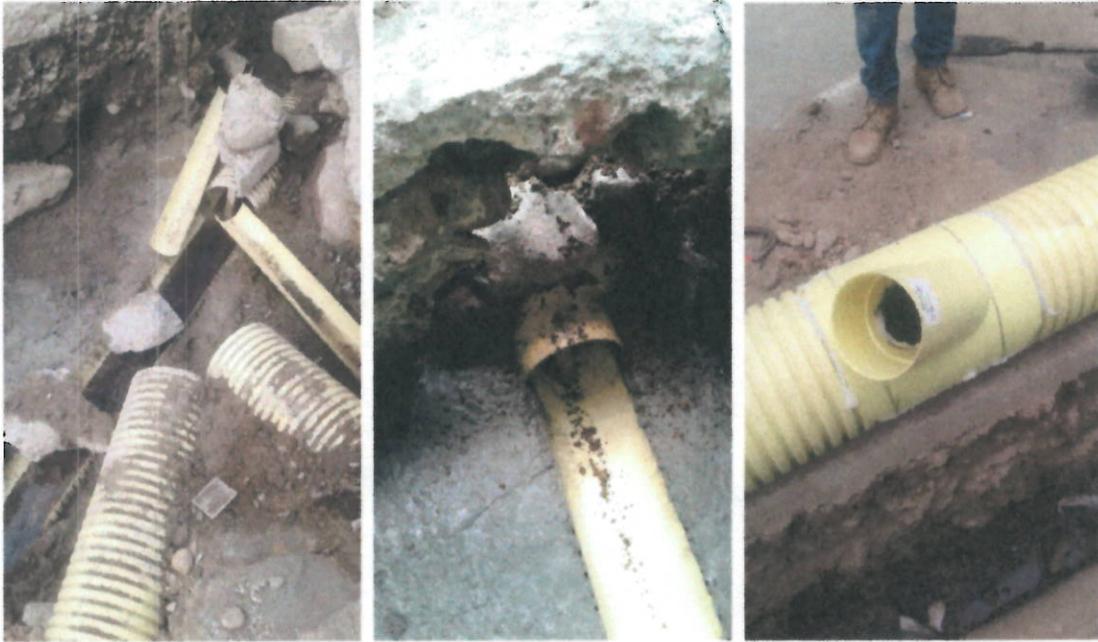
4.2. Suministro transporte e Instalación Tubería PVC Corrugada 315 mm (12") para Alcantarillado

En esta actividad se ha logrado avanzar notablemente, teniéndose en el momento casi la totalidad de la red instalada.

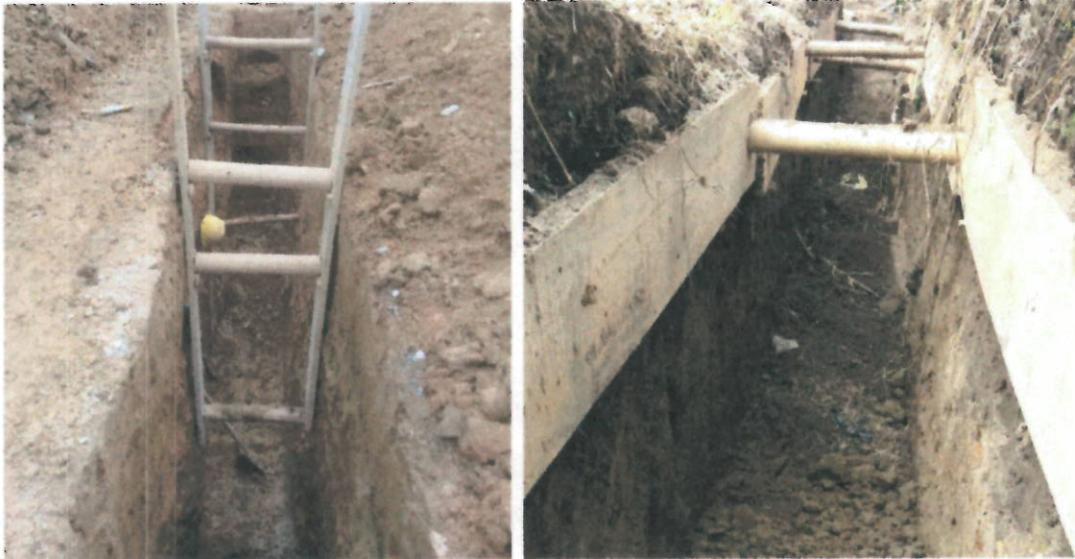
5.1. Entibado Horizontal/Vertical Tipo I

En el tramo final de la red fue necesario realizar entibado ya que el terreno estaba de tan mala calidad que hasta se presentaron pequeños derrumbes. Para esto se utilizó en algunas partes teleros y en otras fue necesario utilizar tableros. Todo lo anterior con el fin de prevenir accidentes.

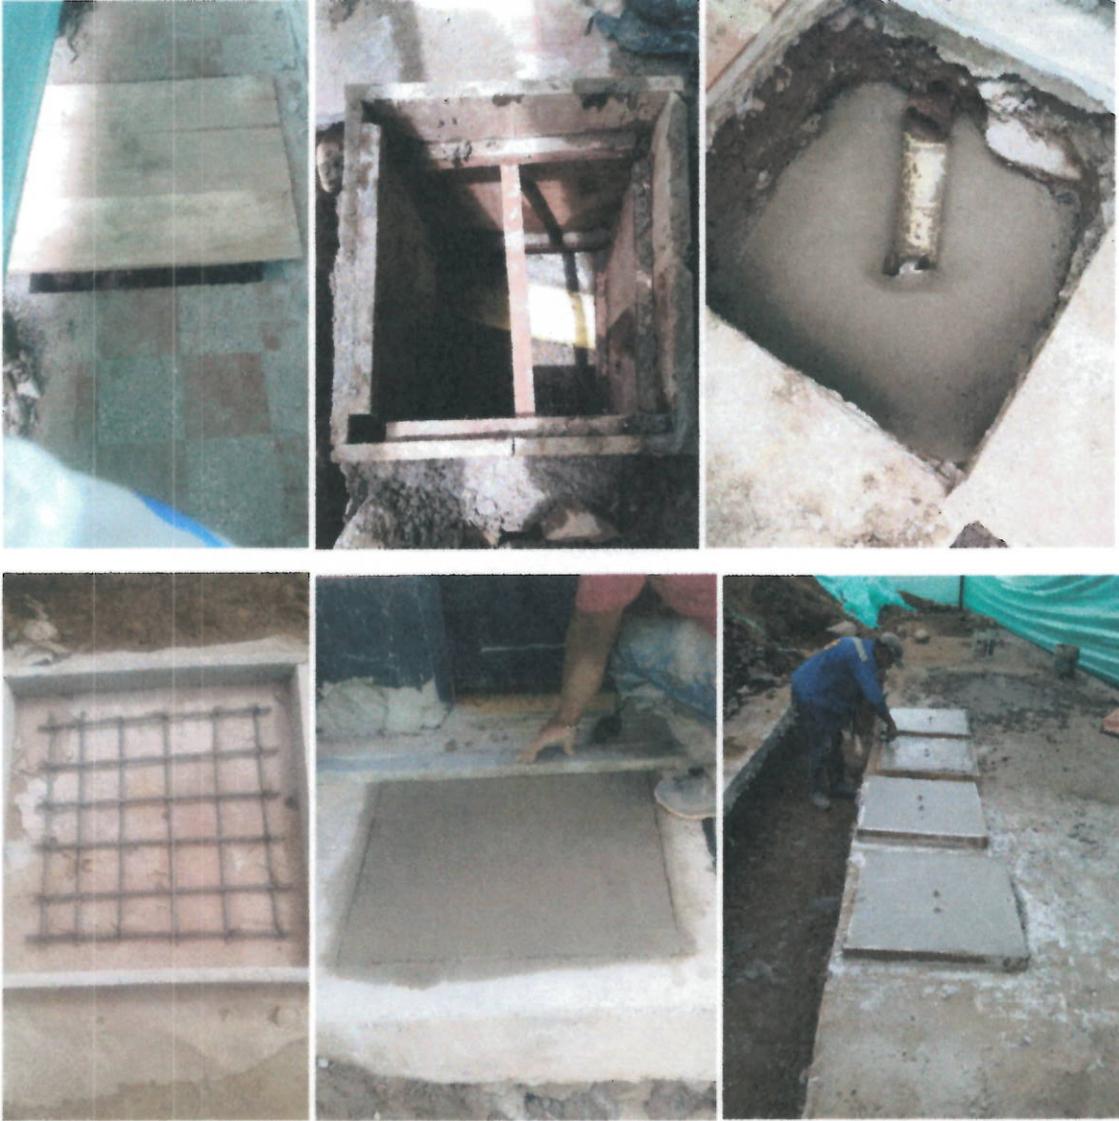
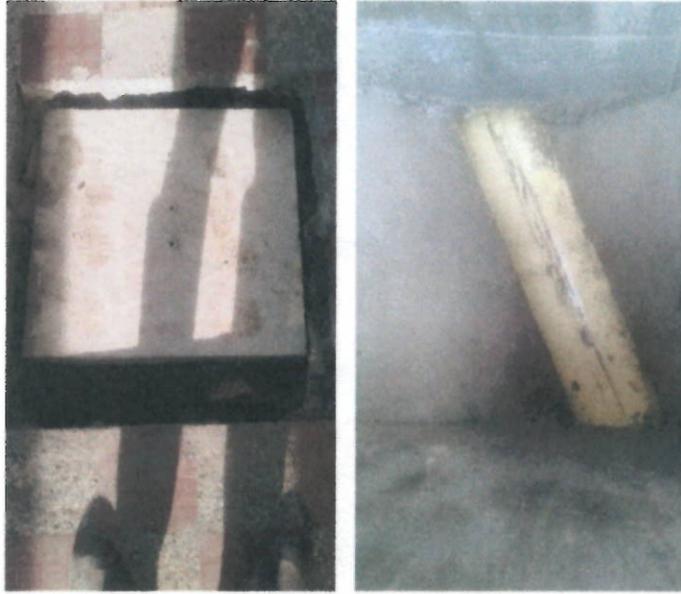
6.1. Suministro, Transporte e Instalación Caja de Inspección Empalme domiciliario (0,50x0,50m) en Concreto 21Mpa

En el período se han construido más de 10 cajas de inspección aunque en el corte correspondiente a la presente acta solamente se esté cobrando la mitad de las mismas

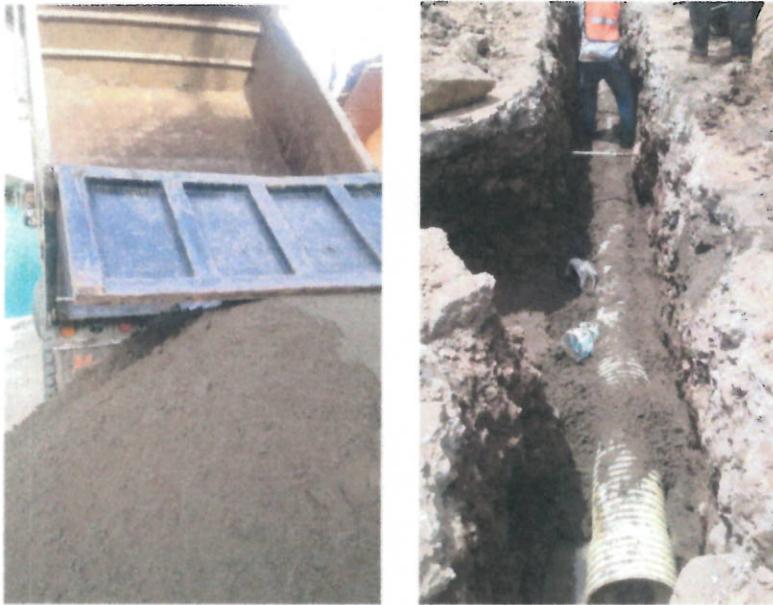
7.3. Sustitución en Arena limpia para Tuberías

Para apoyar la tubería de 12" se ha utilizado arena limpia, tal y como puede observarse en el registro fotográfico.

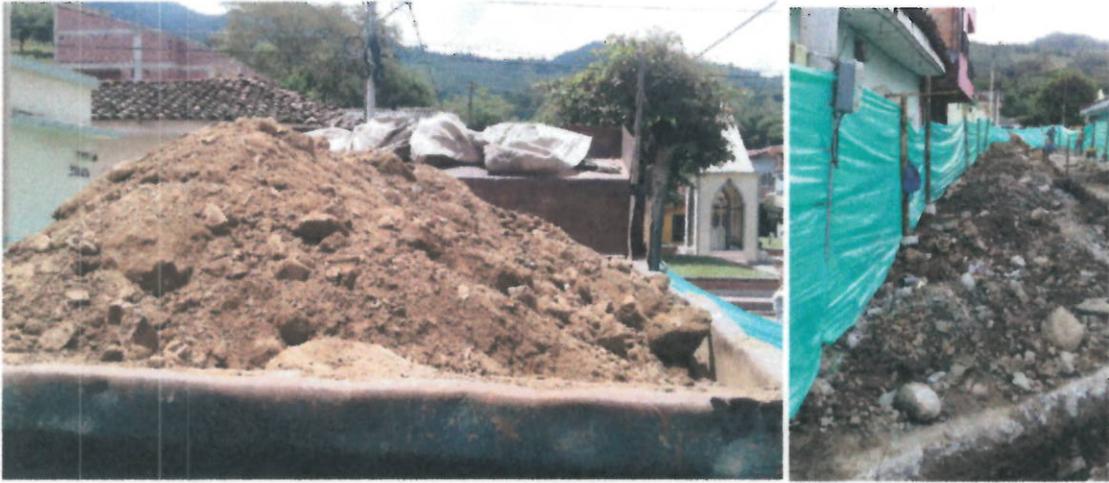
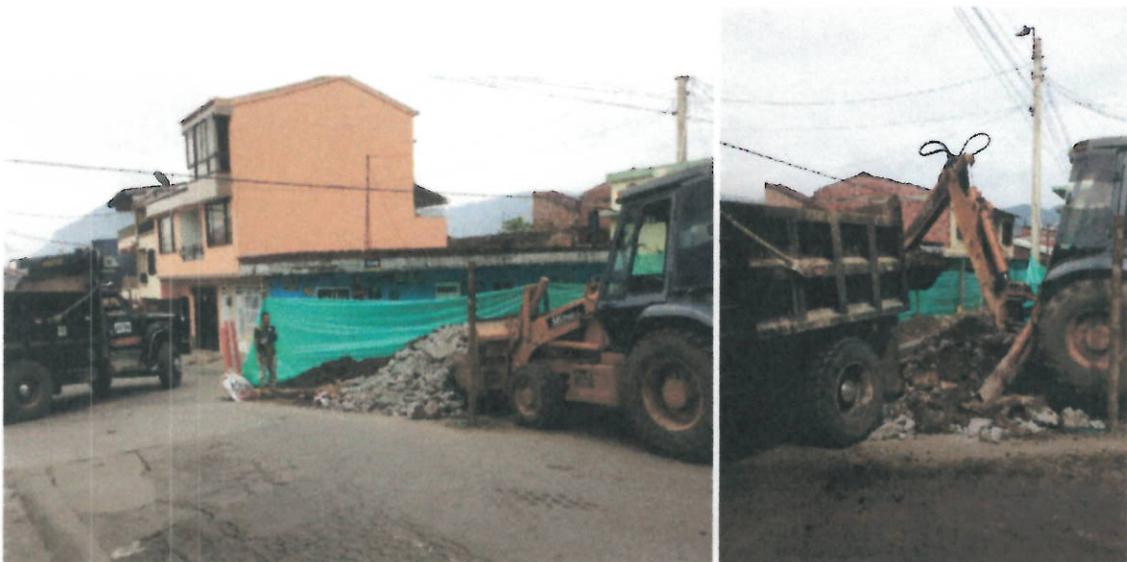
9.1. Evacuación de Escombros y Sobrantes en vehículo automotor (Incluye permiso de utilización de escombrera)

En este período se ha realizado el retiro de la mayoría de los escombros que se han generado con las demoliciones, lo mismo que la mayor parte de la tierra producto de las excavaciones a medida que se han realizado, toda vez que ninguna de esta tierra se ha utilizado ni se va a utilizar en la obra para realizar los llenos.

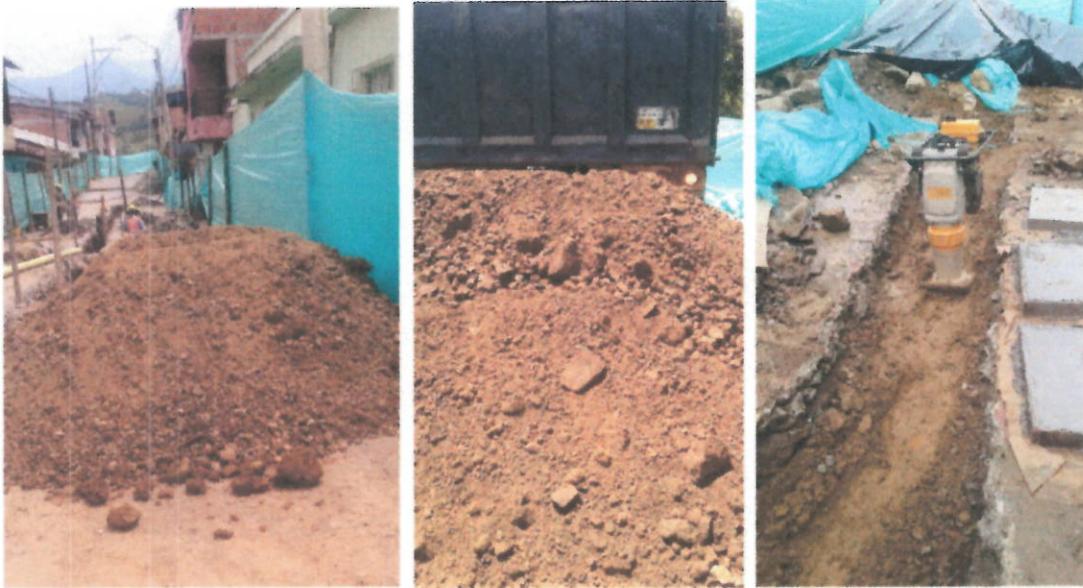
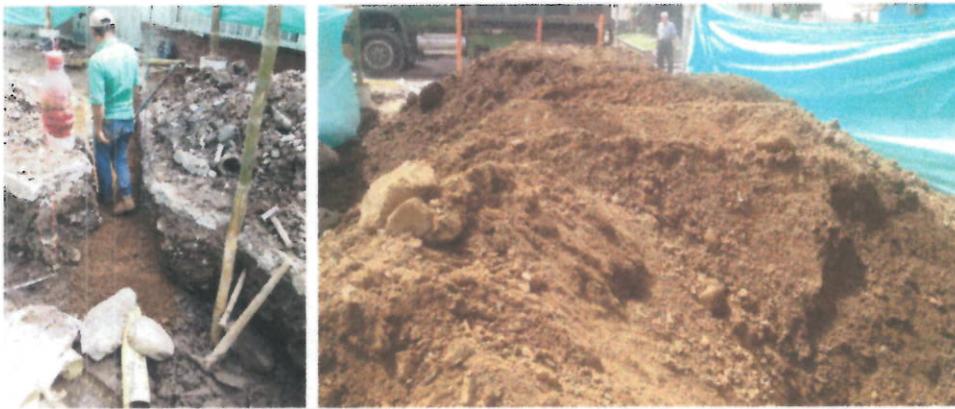
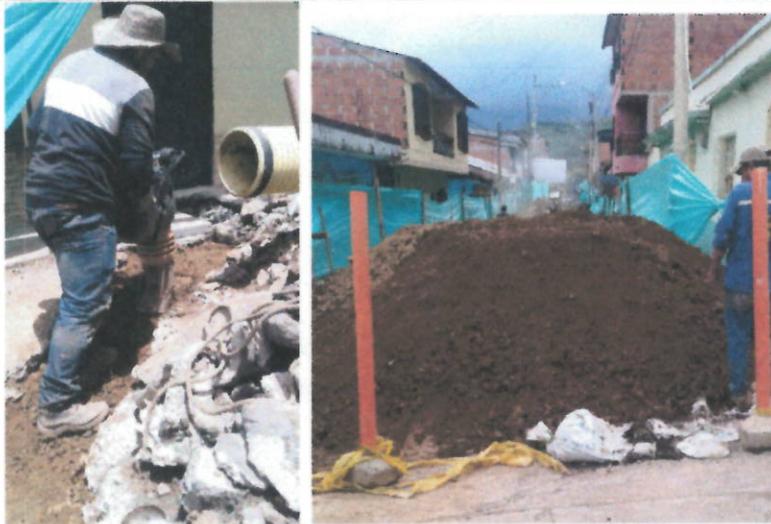
1.1. NP1 Suministro transporte e instalación de afirmado compactado

De este ítem se ha realizado una importante cantidad con respecto a la proyectada inicialmente y para esto se ha utilizado un material de muy buena calidad, la cual se viene utilizando para realizar los llenos de las excavaciones realizadas, ya que la tierra que se ha excavado se ha venido retirando por ser de muy mala calidad.

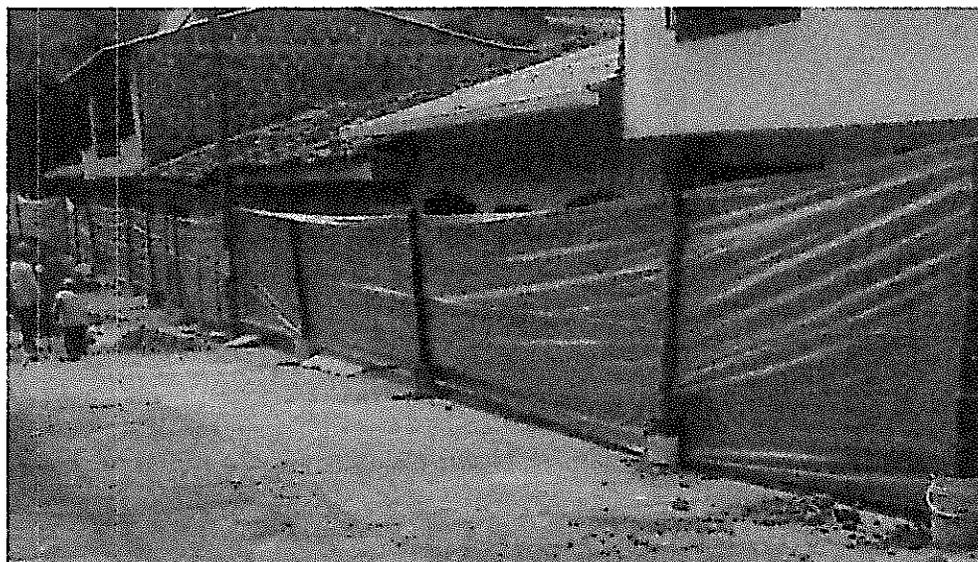
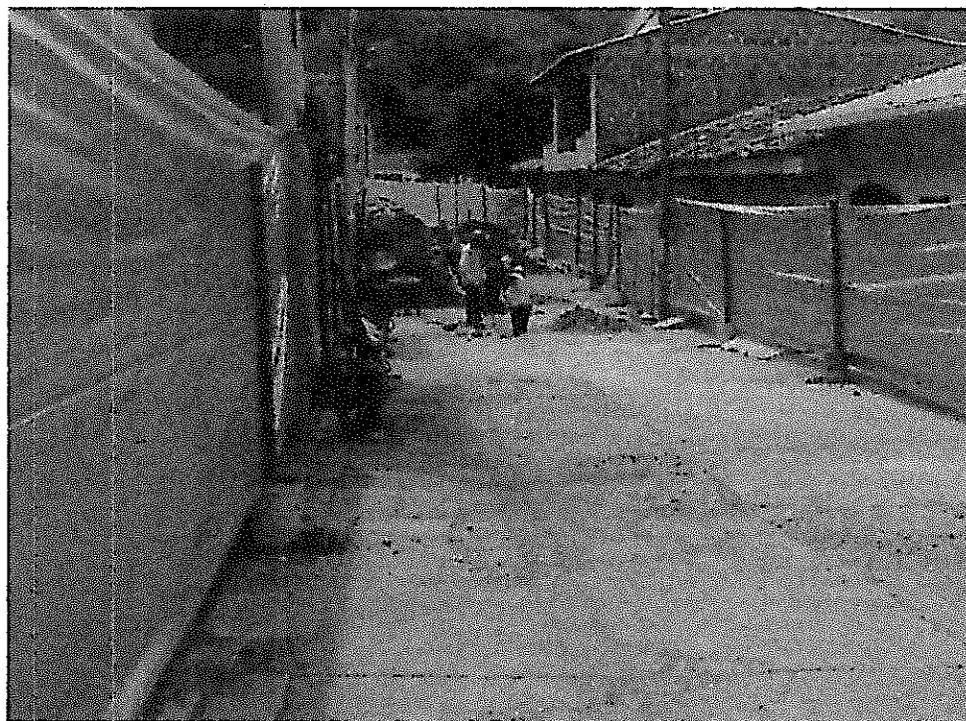
1.2. Cerramiento con tela verde 1,8 m de altura y soportes en guadua cada 2 metros

Antes de dar inicio a las demás actividades se procedió a la realización del correspondiente cerramiento del área de trabajo en yute, con el fin de disminuir el impacto en la zona y disminuir el riesgo de accidentes a la población aledaña.

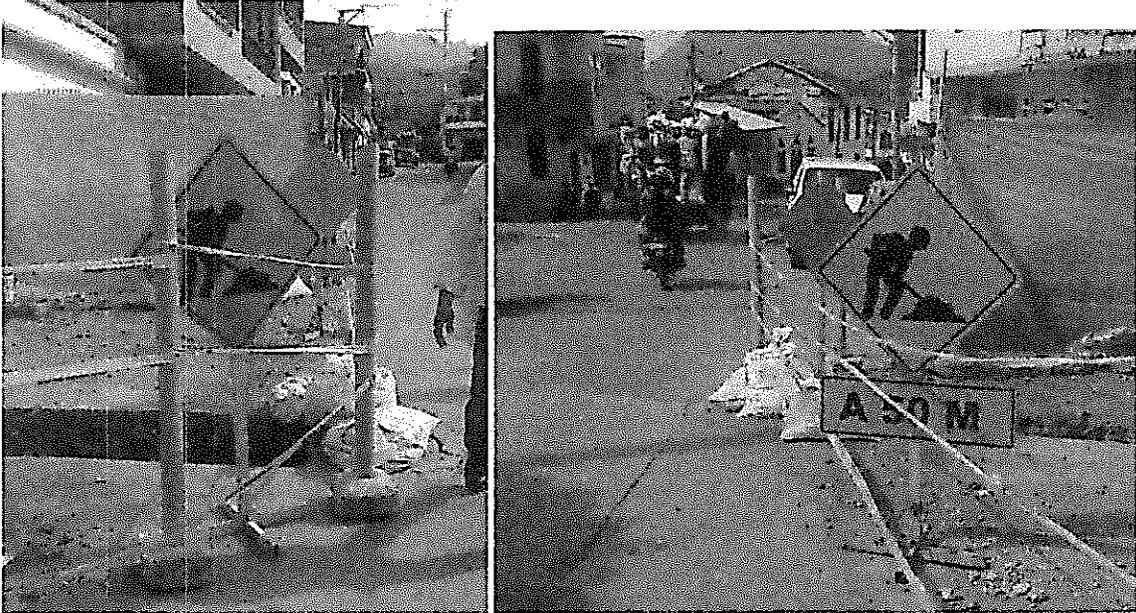
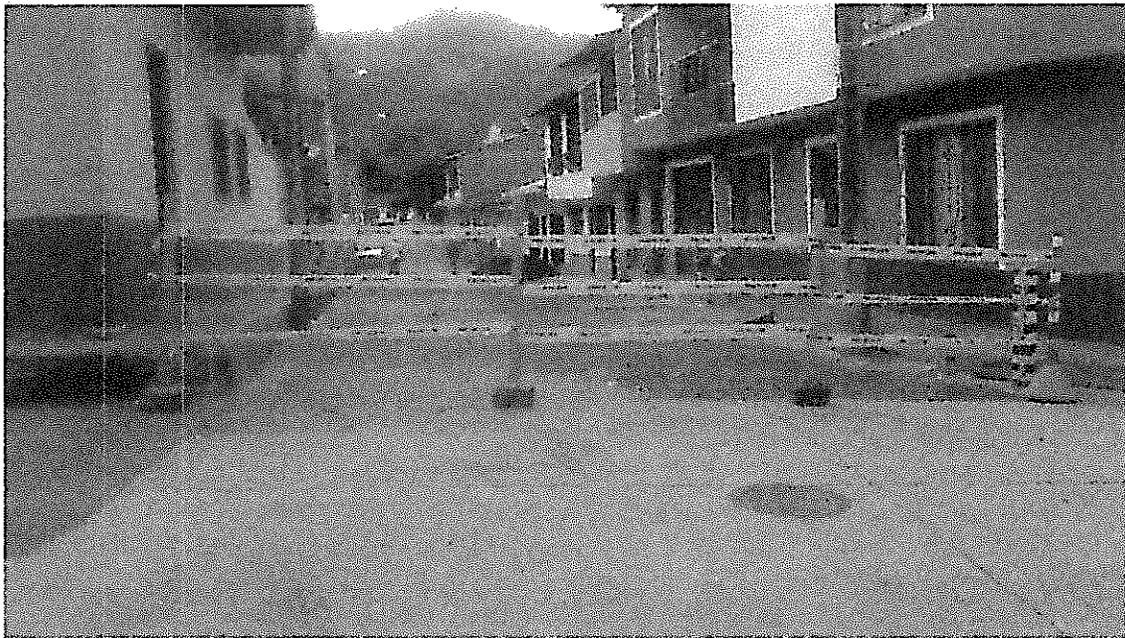
1.3. Suministro transporte e instalación de señal preventiva y reglamentaria

También al iniciar las actividades propias de la obra se suministraron las señales preventivas reglamentarias y además algunos bombones para acordonar ciertas partes con cinta reflectiva.

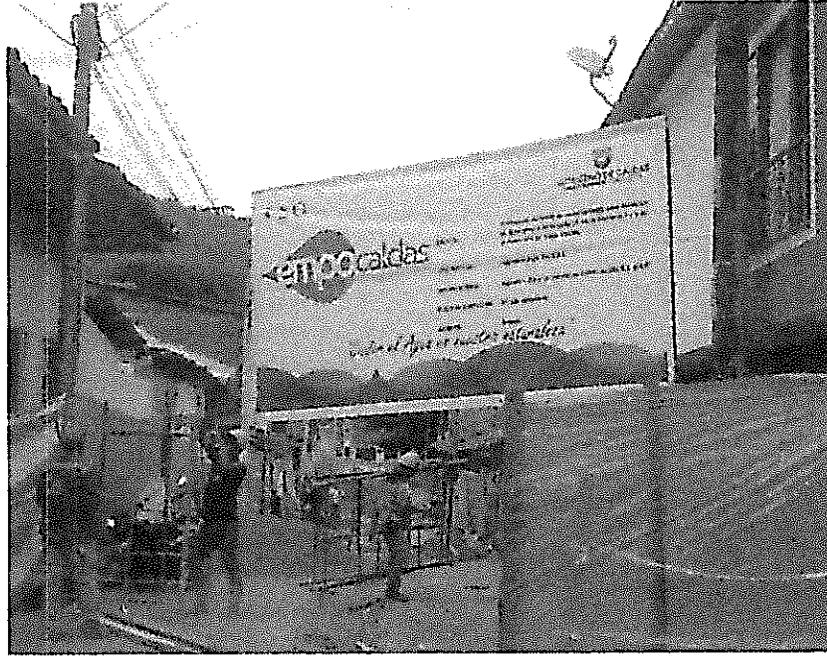
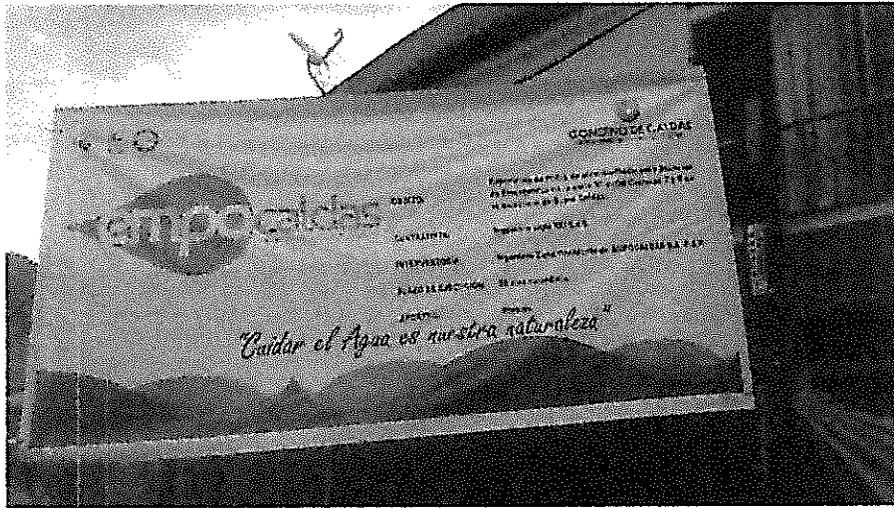
1.4. Suministro e instalación de valla institucional de 2*4

Como en todos los trabajos realizados por EMPOCALDAS S.A. E.S.P. se suministró e instaló la valla correspondiente al presente contrato la cual puede observarse en el registro fotográfico que hace parte del presente informe.

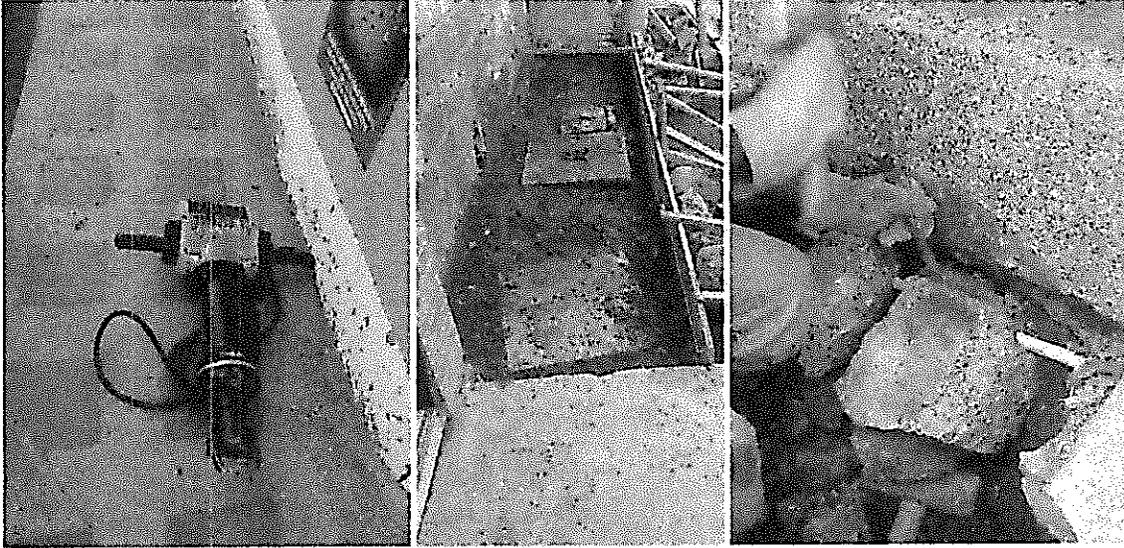
2.1. Demoliciones de andenes y pavimentos en concreto

En este período en especial se han venido realizando demoliciones de pavimento de acuerdo al desarrollo de la obra, inicialmente se realizó la correspondiente a la franja de ubicación de la línea de alcantarillado viejo, arrancando primero que todo en aquellas en las cuales se había realizado corte mecanizado de pavimento y luego continuando con el resto de la línea de alcantarillado a reponer y posteriormente ir realizando algunas de las franjas correspondientes a domiciliarias, lo mismo que las necesarias en los andenes. .

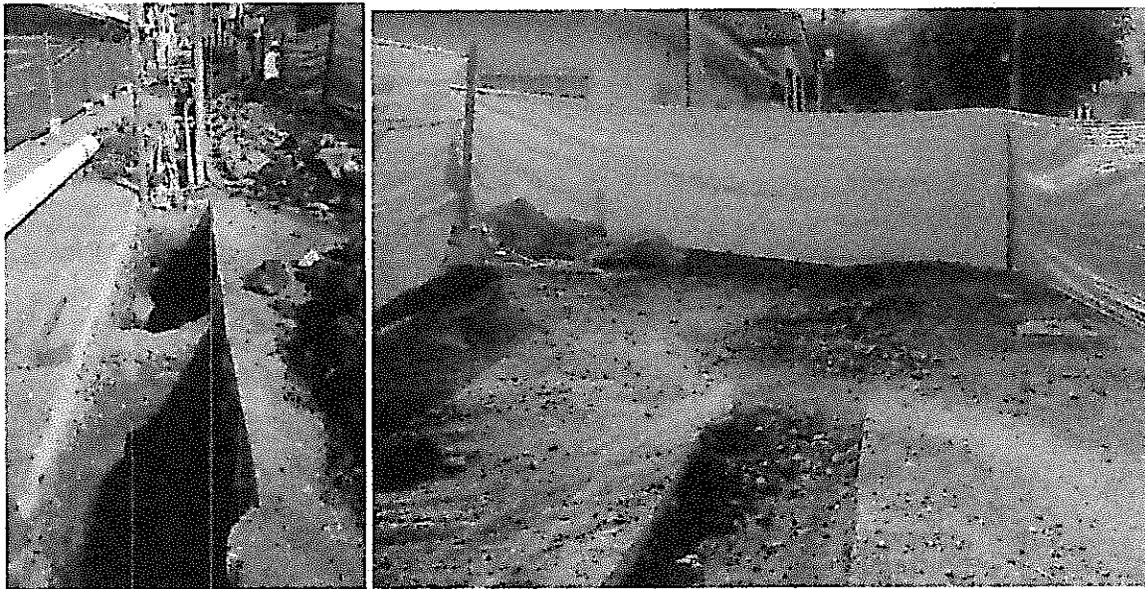
2.2. Corte mecanizado de pavimentos

Antes de iniciar las demoliciones se realizaron cortes de pavimento. Es de aclarar que estos se realizaron solamente en los tramos donde el pavimento se encontró en mejores condiciones, por lo cual de esta actividad se ha realizado hasta el momento un poco más de la mitad de lo presupuestado, con el fin de no desperdiciar recursos innecesariamente.

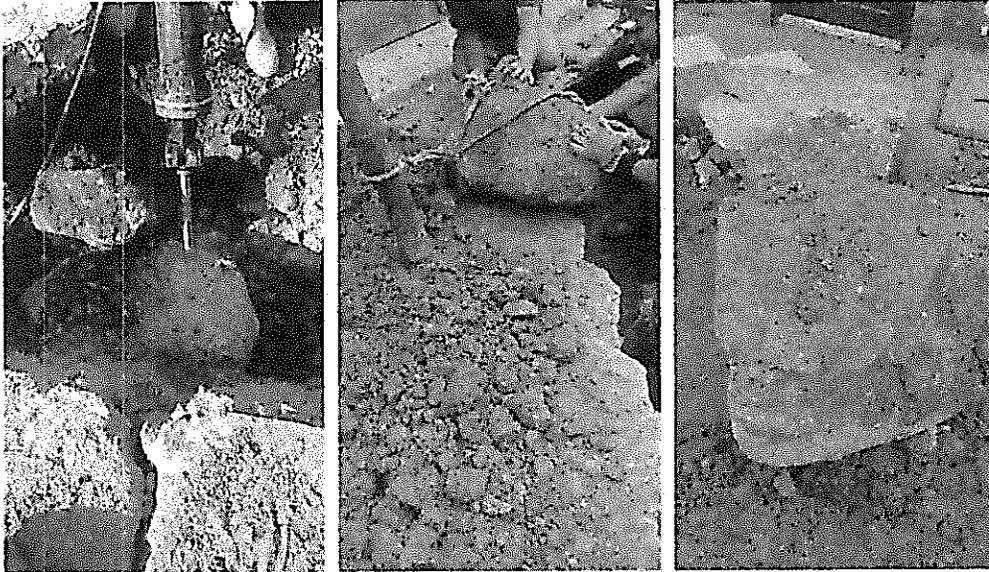
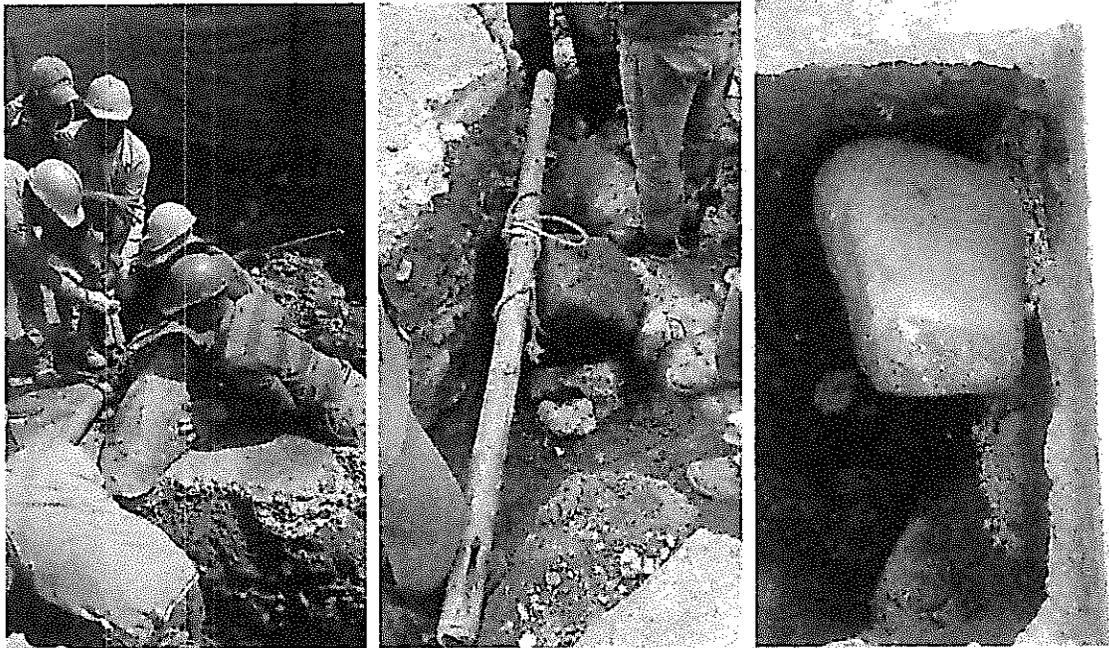
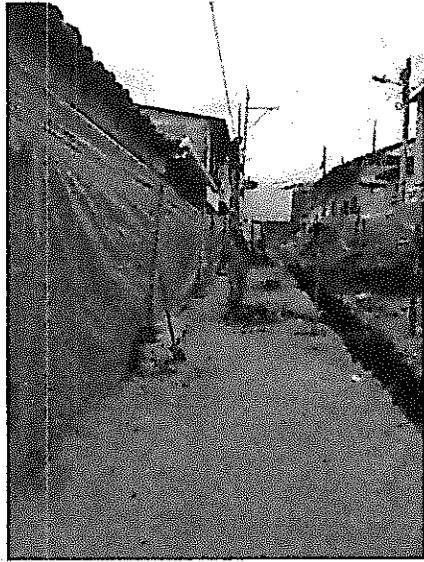
3.2. Excavación en conglomerado o roca suelta de 0,0 a 2,0 mts.

En este ítem no se ha realizado obra, pues no se ha encontrado material común, sino todo lo contrario nos hemos encontrado un terreno muy difícil, compuesto de conglomerado y muchas rocas de tamaños muy considerables tal como podrá observarse en el registro fotográfico.

Tal como se dijo en el ítem anterior, todo el terreno de la obra es conglomerado y roca de gran tamaño, sin embargo en el presente período se ha logrado avanzar bastante en el tema de las excavaciones, alcanzando un porcentaje superior a la mitad y observándose que la cantidad de este ítem se va a disminuir notablemente debido a que se ha encontrado una menor profundidad de corte de la esperada.
