ASUNTO: SOLICITUD DECLARATORIA DE EMERGENCIA ACUEDUCTO
CONDUCCION NEIRA

F-AC-46 Versión 2 Enero 2018	EMPOCALDAS S.A E.S.P SERVICIO DE ACUEDUCTO
	INFORME DE EMERGENCIAS

Seccional: NEIRA (CALDAS) Fecha del informe: MAYO 15 DE 2018

EVENTO: TUBERIA POLIETILENO DE 8" Y TUBERIA AC DE 6"

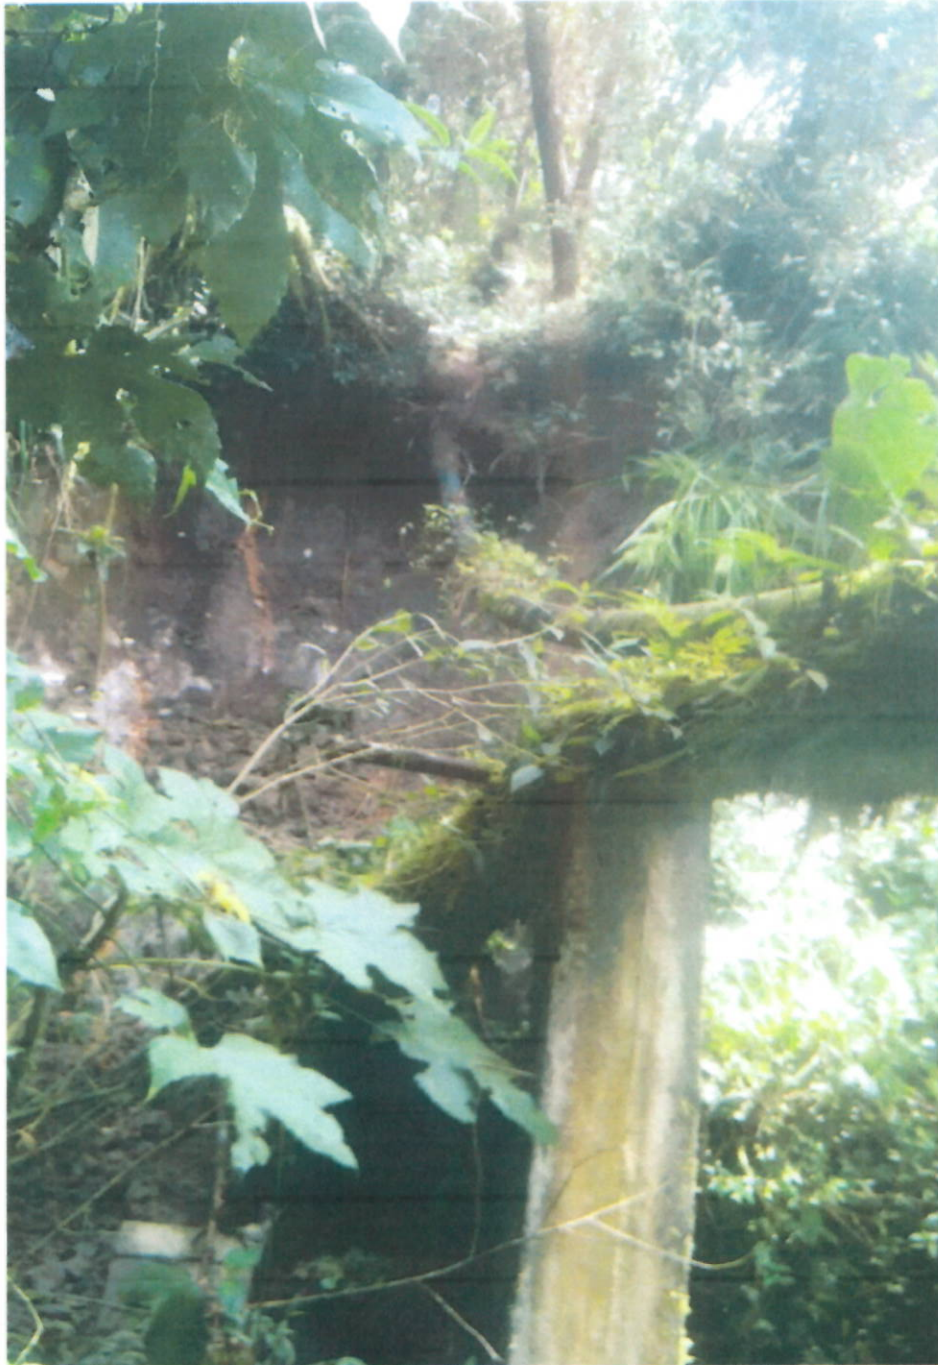
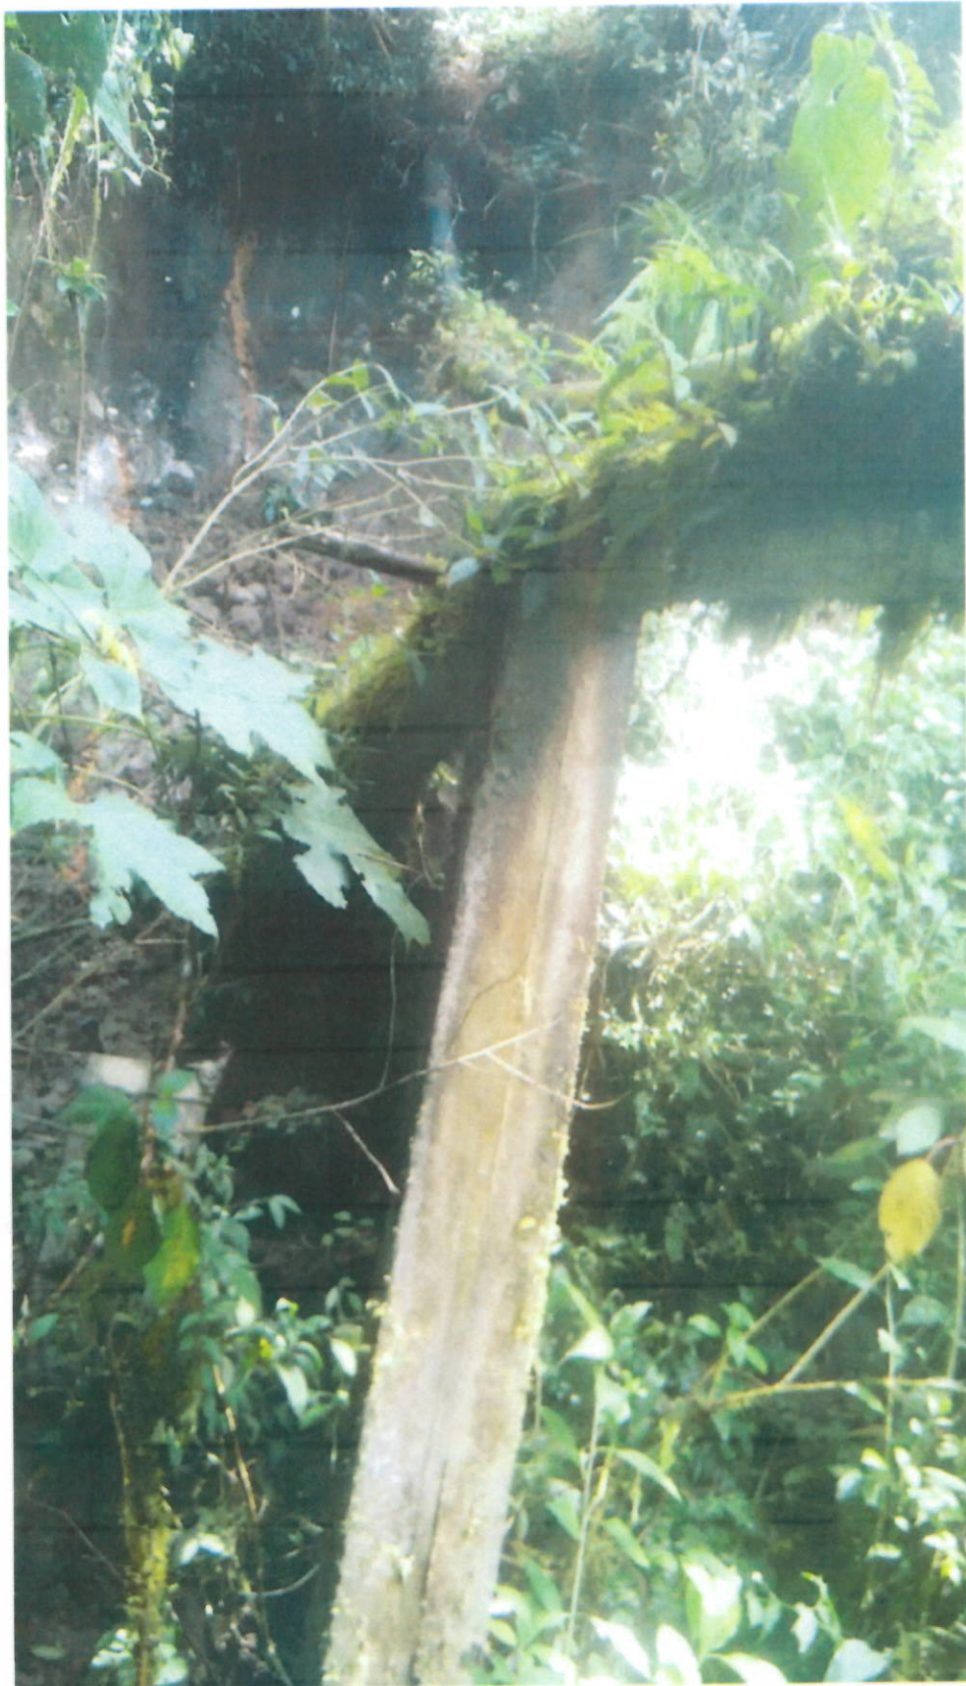
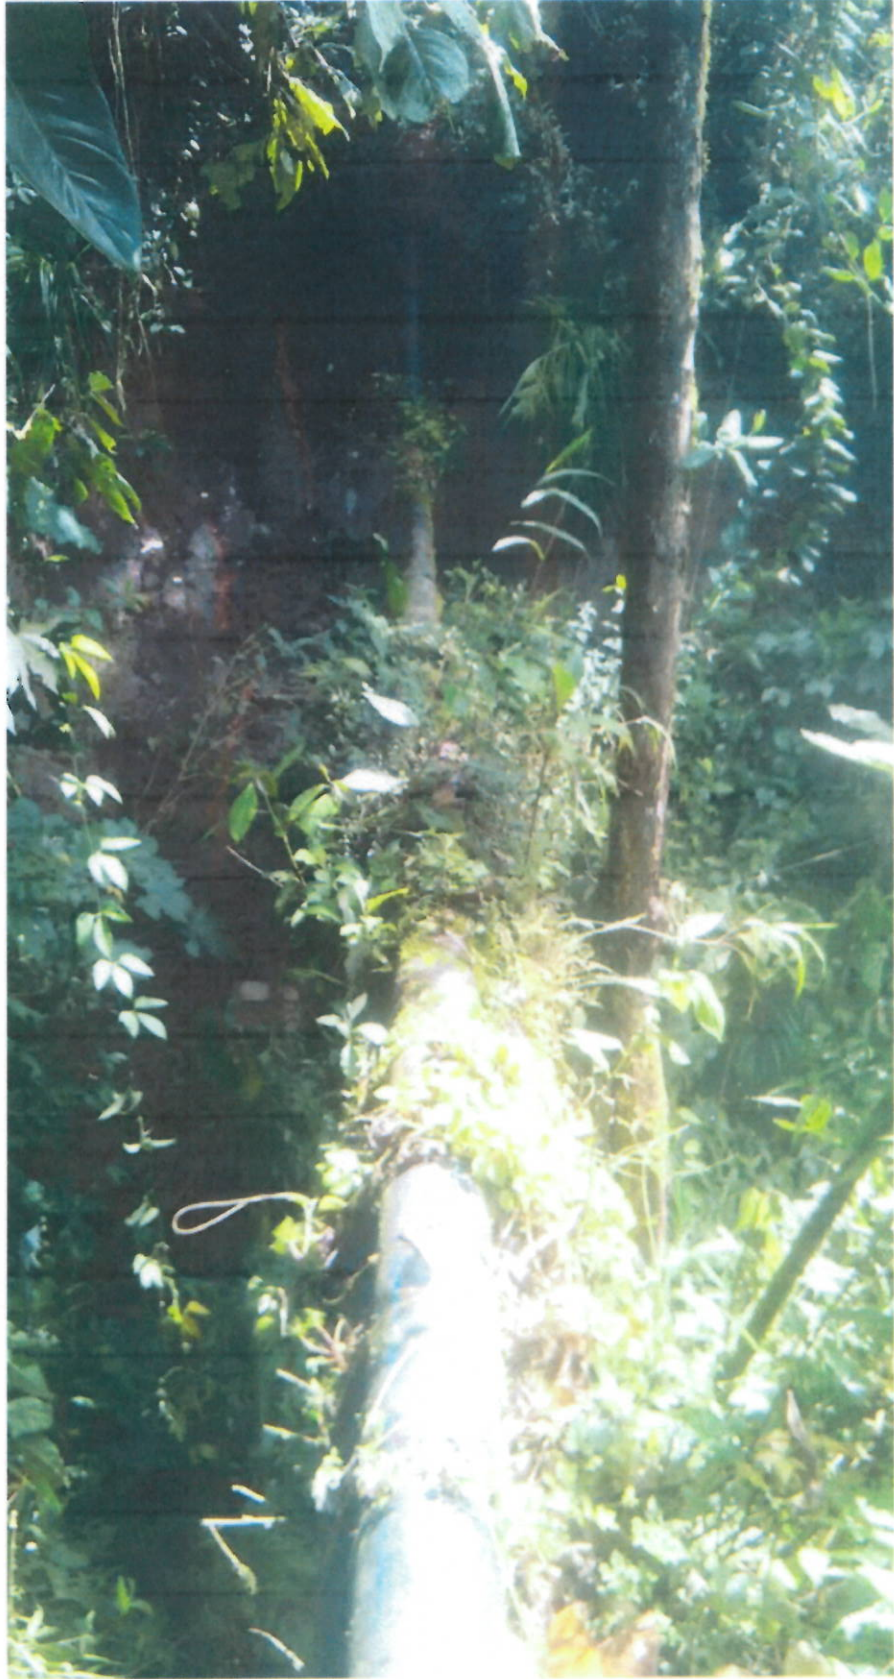
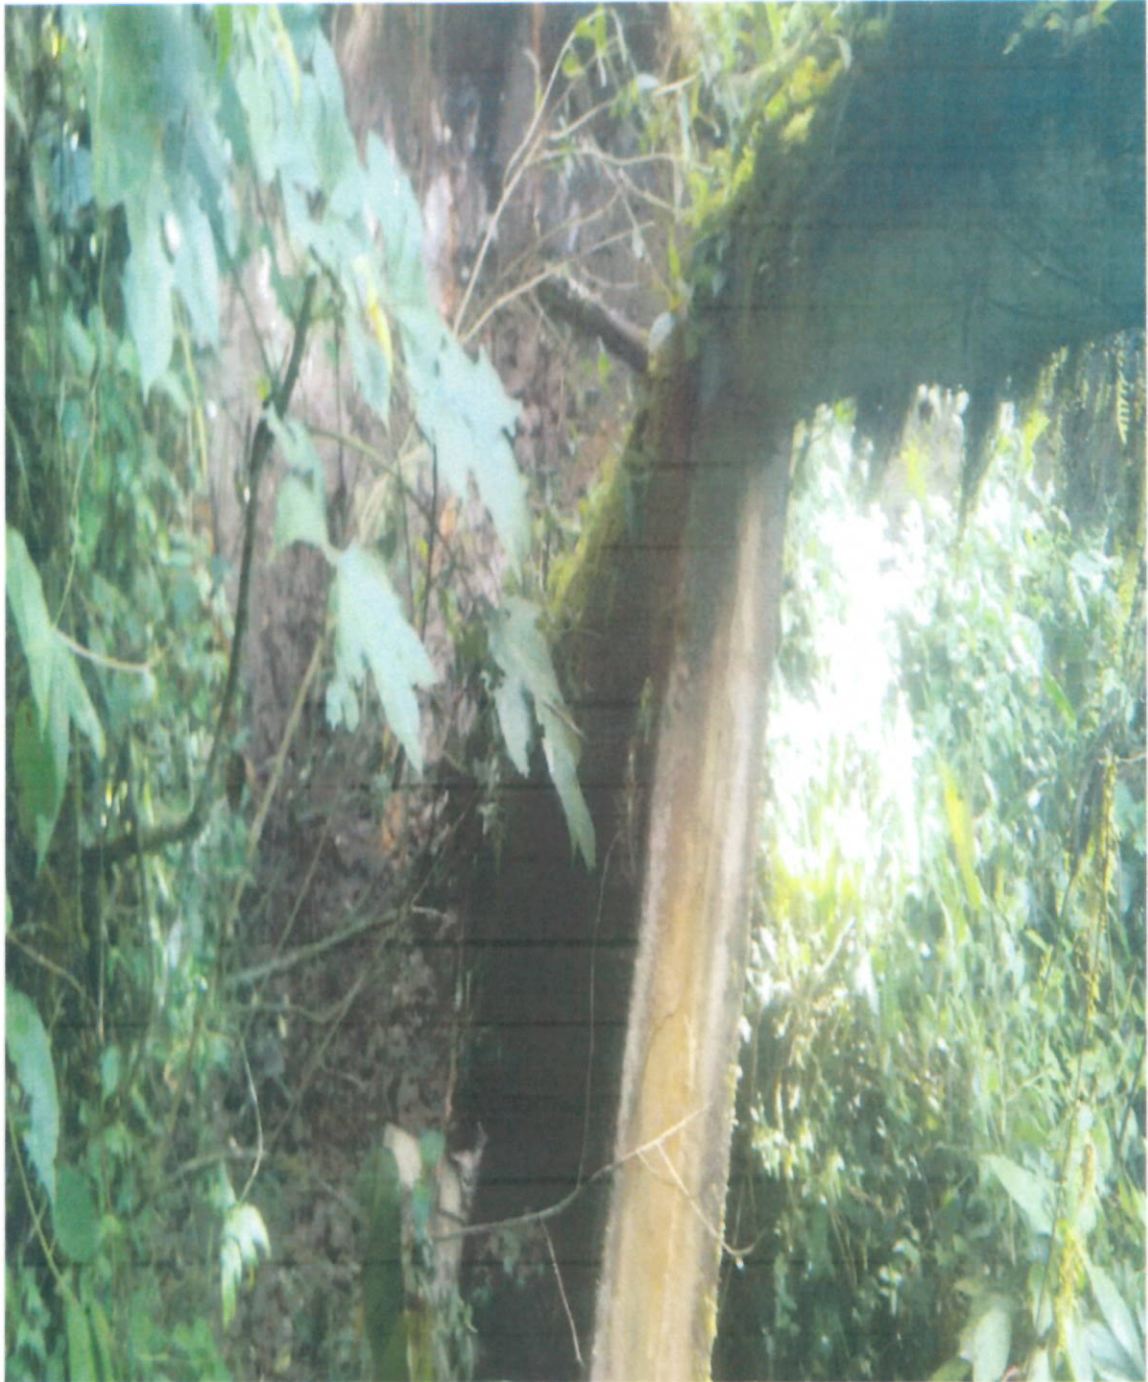
FOTOS EMERGENCIA NEIRA

DESCRIPCION DEL DAÑO: SE DETECTO UN VIADUCTO COLAPSADO Y LA TUBERIA DE POLIETILENO DE 8" SUSPENDIA EN EL AIRE, EN UNA LONGITUD DE 40 METROS EN EL SECTOR CEMENTOS DE CALDAS Y LA TUBERIA DE 6" ASBESTO CEMENTO SE ENCUENTRA EN UN TERRENO EROSIONADO EN UNA LONGITUD DE 60 METROS.

AL COLAPSAR LA CONDUCCION EN UNO DE LOS DOS PUNTOS CITADOS. AFECTARIA LA PRESTACION DEL SERVICIO DE ACUEDUCTO A LA POBLACION.

EMPOCALDAS A.S. E.SP.					
Elaboración de termo fusión en red de conducción por emergencia ultimo viaducto antes de cementos en el municipio de Neira Caldas

EMPOCALDAS A.S. E.SP.					
Elaboración de termo fusión en red de conducción por emergencia 100 metros antes el tanque de quiebre sector cementos en el municipio de Neira Caldas
