OBJETO DEL CONTRATO: "VISITA Y DIAGNOSTICO AL SECTOR VEREDA LA MAGDALENA PREDIO TURION ACUEDUCTO REGIONAL DE OCCIDENTE TRAMO ANSERMA RISARALDA "

**INFORME DE VISITA A PROCESO
DENUDATIVO EN LA CONDUCCIÓN DEL
ACUEDUCTO REGIONAL DE OCCIDENTE-
ANSERMA, CALDAS**

TÍTULO DEL DOCUMENTO	INFORME DE VISITA A PROCESO DENUDATIVO EN LA CONDUCCIÓN DEL ACUEDUCTO REGIONAL DE OCCIDENTE- ANSERMA, CALDAS							
REFERENCIA	IV-EMPOCALDAS-100522							
REVISIÓN Y APROBACIÓN								
GRUPO DE TRABAJO SALA	CARGO	NOMBRE	FIRMA	REVISIÓN No			FECHA DE REVISIÓN	
				0	1	2	3	
	ESPECIALISTA	SERGIO ANDRÉS LÓPEZ ÁLVAREZ		X				13/05/2022
APROBACIÓN								
VERSIONES Y MODIFICACIONES								
VERSIÓN No	SOLICITUD DE LA MODIFICACIÓN	CAPÍTULO MODIFICADO	DESCRIPCIÓN DE LA MODIFICACIÓN					
0			INFORME ORIGINAL					
1								
2

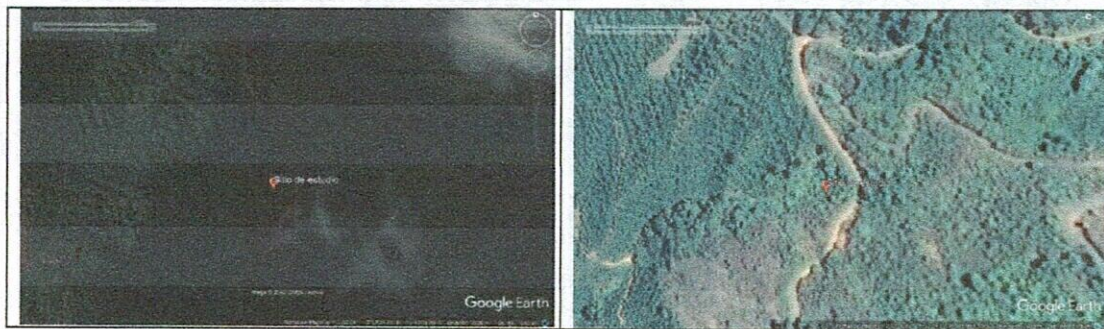
Figura 2-1. Imágenes del sitio en estudio años 2014 y 2015.

Se logró identificar dos imágenes de los años 2014 y 2015 con resolución aceptable. En las imágenes se denota, para las fechas, un cultivo con cobertura vegetal continua, sin embargo, para el año 2015 ya se aprecia en zona aledaña a donde se produjo el proceso denudacional, que inicia un cambio de cultivo.

La zona corresponde al inicio de una subcuenca, es decir, corresponde a la etapa de formación o niñez de un drenaje menor, donde se inician comúnmente procesos erosivos. Es poner en consideración que, para las imágenes de los años 2014 y 2015, no es notable alguna característica que permita identificar la susceptibilidad a un movimiento en masa.

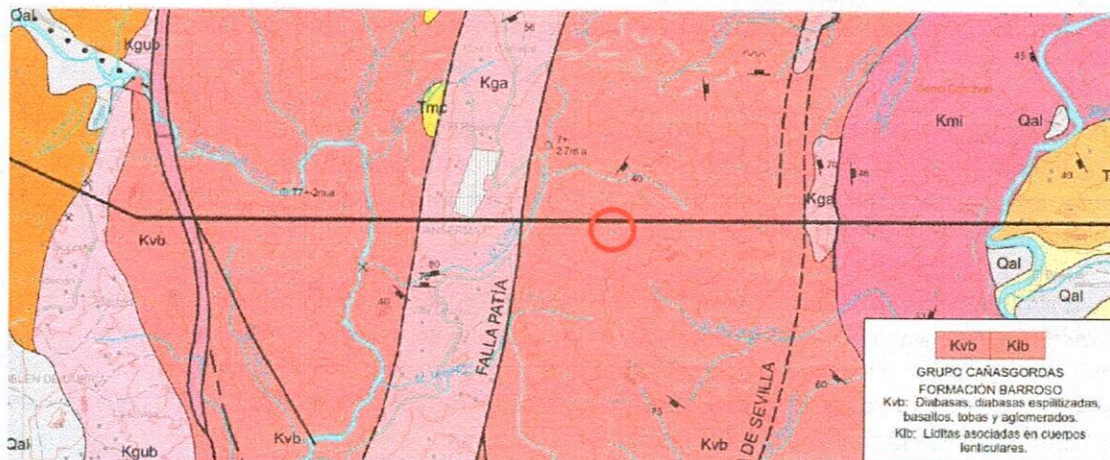
Figura 2-2. Geología regional (fuentes: Ingeominas - SGC, plancha 205 Chinchiná)

La zona de estudio se emplaza la formación Barroso, la cual corresponde a una unidad geológica del cretácico superior conformada entre otras por basaltos toleíticos, doleritas, tobas básicas y brechas volcánicas.

Esta formación está delimitada por la falla Cauca – Almaguer, se identifica en la cartografía regional un ramal de la falla Patía, y en contacto con los gabros de Anserma, al sur se delimita con los depósitos sedimentarios del río Risaralda. En este sector predominan los basaltos y diabasas masivos de grano fino a afaníticos

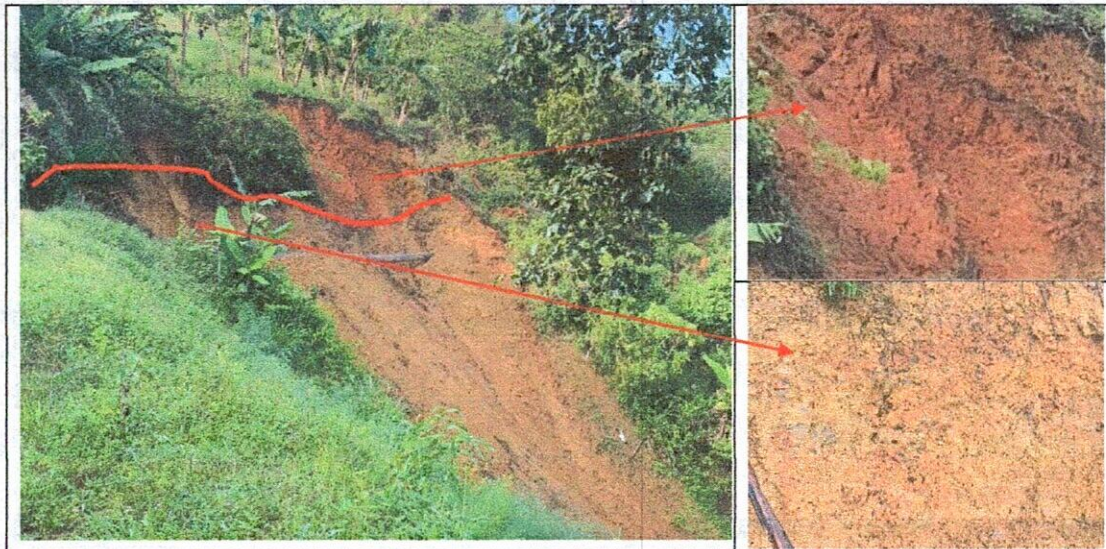
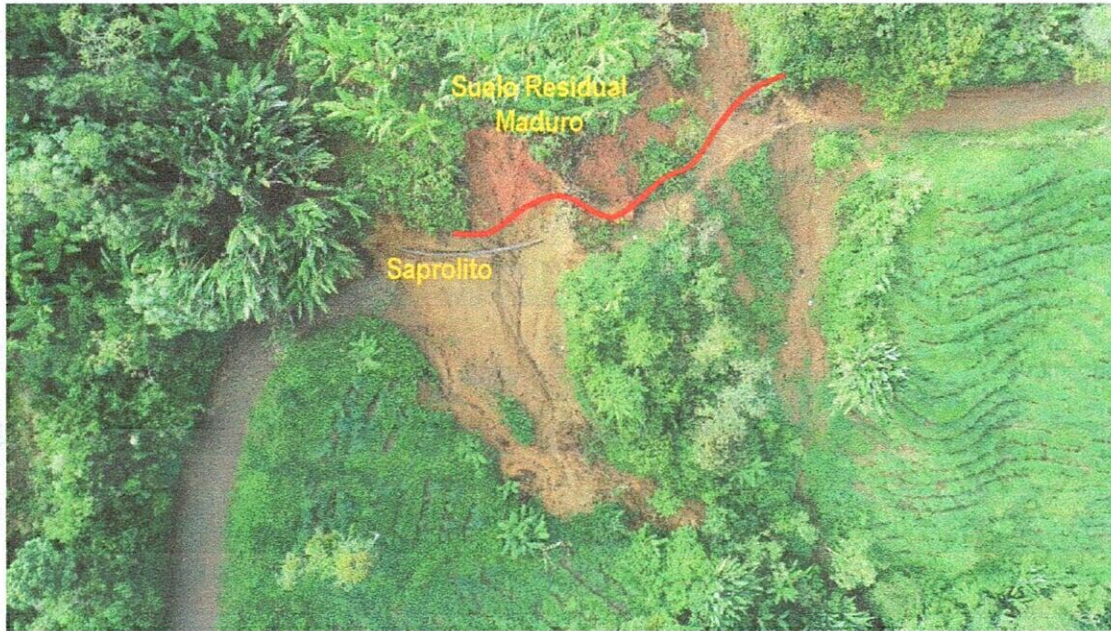
Figura 2-3. Estratigrafía del sitio visitado.

En el proceso denudacional se identifican básicamente dos estratos correspondientes a un suelo residual maduro de características lateríticas y subyaciendo un nivel saprolítico de la formación barroso, donde la apariencia del suelo conserva estructuras heredadas, percibiendo a nivel visual como fragmentos rocosos meteorizados que al comprimir evidencian el alto estado de meteorización al punto de haber llegado a suelo.

En el cuerpo del movimiento sobre el talud inferior, si bien no fue posible realizar una verificación in situ debido a la complejidad e inseguridad, la apariencia del depósito superior sugiere un nivel de suelo derivado de cenizas volcánicas.

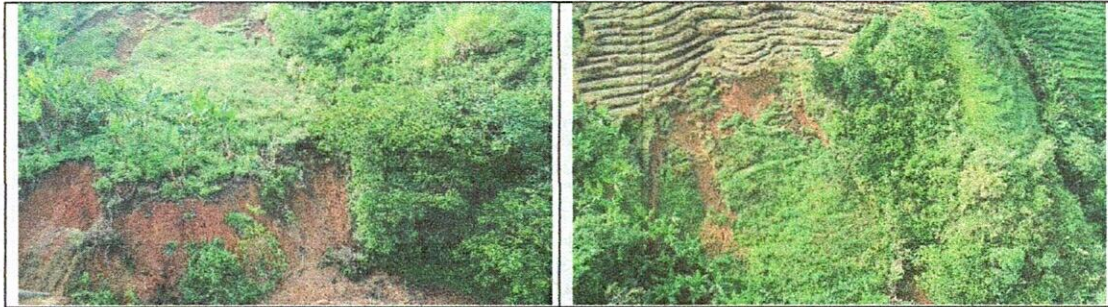
Figura 2-5. Visualización panorámica de la ladera afectada por proceso denudacional.

La zona del proceso denudacional se resalta el corte subvertical que se presenta derivado del proceso antrópico del corte vial, con una pendiente en el rango 3:1, sin embargo, la zona superior presenta una zona morfométrica de pendiente con máximo del 1:1. Es de tener presente que se da un modelado en curvas de nivel derivadas del tipo de cultivo y esto hace evidente que las laderas se catalogan como complejas en tanto se presentan múltiples convexidades y concavidades.

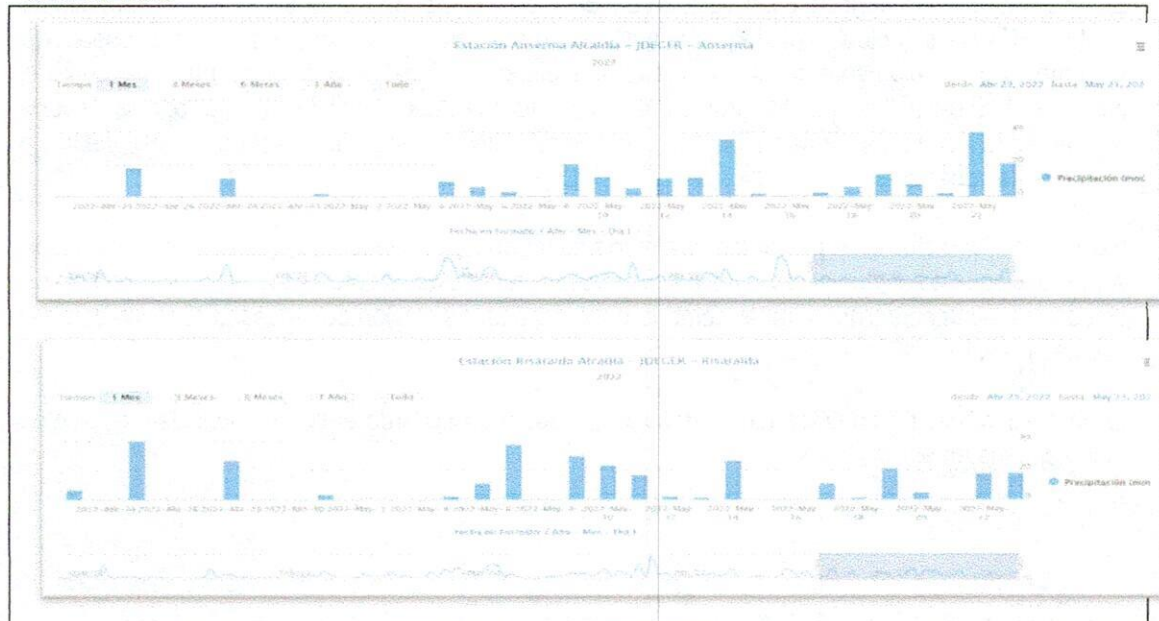
Figura 2-6. Registro de lluvias diarias del último mes para las estaciones de Anserma y Risaralda.

Se tiene en cuenta que el país y en especial la región andina y dentro de los departamentos que estima el aumento de la amenaza por deslizamientos está Caldas. El régimen de lluvias para la zona tiene un carácter bimodal con una primera temporada entre los meses de marzo y mayo y la segunda temporada de octubre a diciembre. En los registros que se presentan a continuación se puede observar el comportamiento de las lluvias en estaciones de los municipios de Anserma y Risaralda en el último mes.

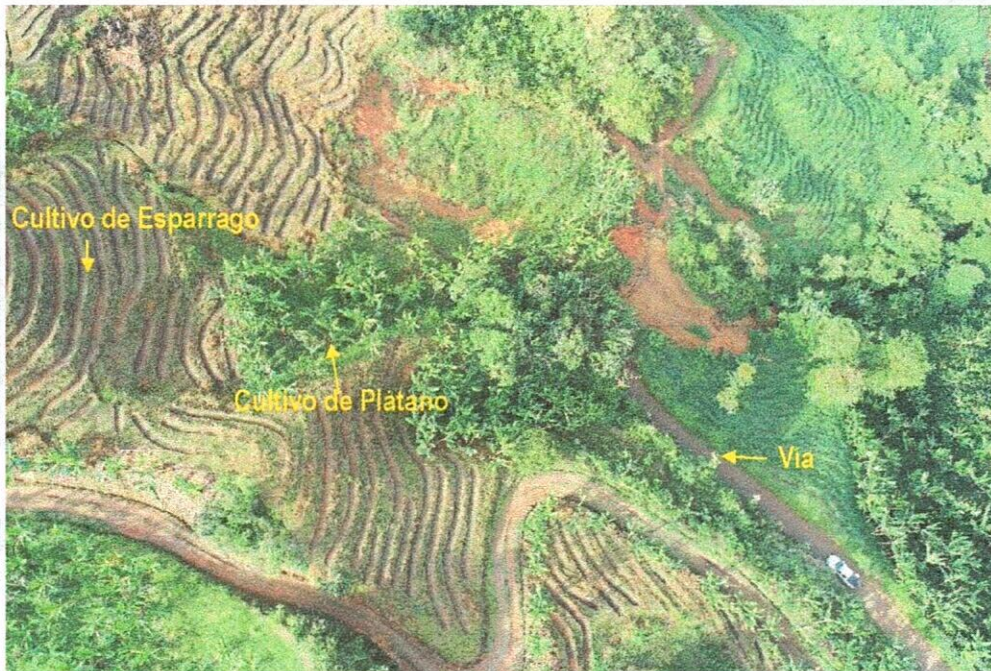
Figura 2-7. Usos de suelo actuales en el sitio en estudio

El área tiene un uso agrícola concordante con los usos recomendados de acuerdo al ordenamiento territorial. En el sitio actualmente la mayor parte de su extensión se presenta un cultivo de esparrago y en menor proporción se presenta un cultivo de plátano, adicional se presenta un uso vial sobre el carretable. Si bien se cuenta con gran parte de cobertura vegetal, el cultivo de esparrago se dispone de manera tal que se dan unas zanjas en curvas de nivel desprovistas de cobertura al igual que la vía no presenta coberturas.

Para el sitio en estudio se presentan una recomendación se mantener los cultivos con bosques de sombrío, dispuesto en curvas de nivel, con una vocación principal al café. Si bien el cultivo en sitio no es café, la recomendación de tener sombrío obedece a la prevención de procesos erosivos como el que se presentó.

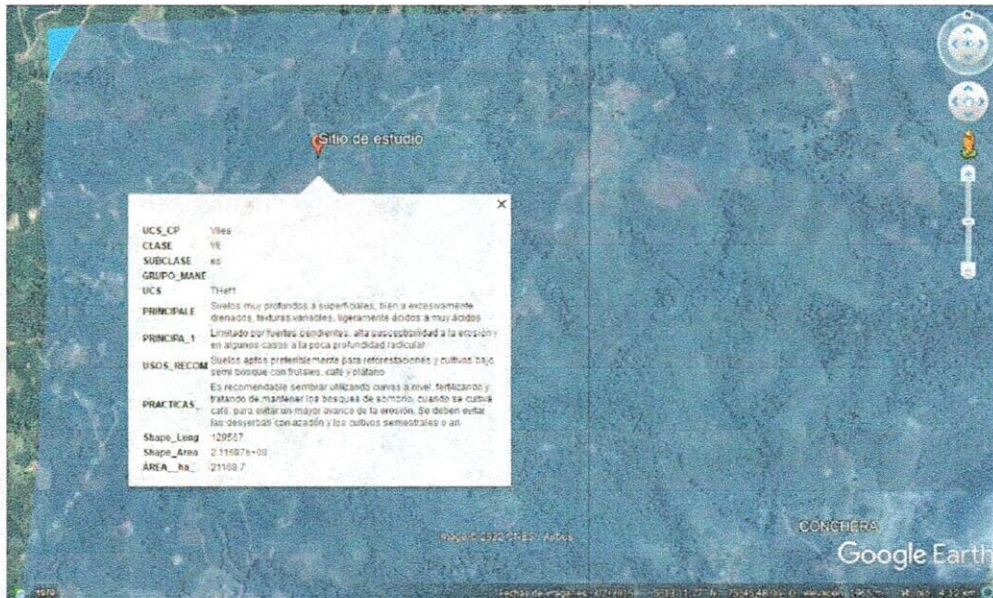
Figura 2-8. Capacidad agrológica. Fuente IGAC.

En la siguiente figura se presenta la vocación del suelo de acuerdo al tipo y capacidad agrológica recomendada en el IGAC.

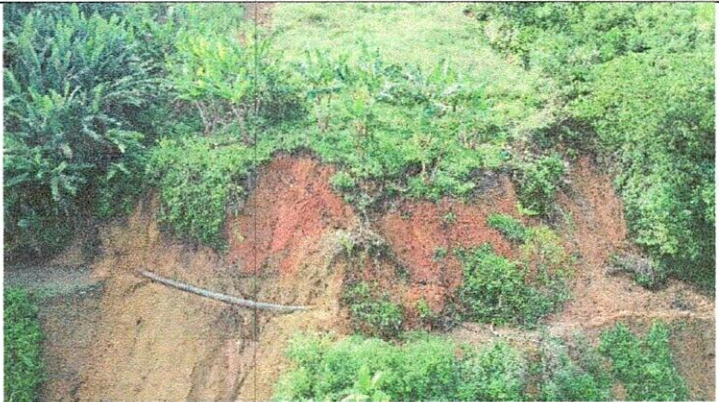
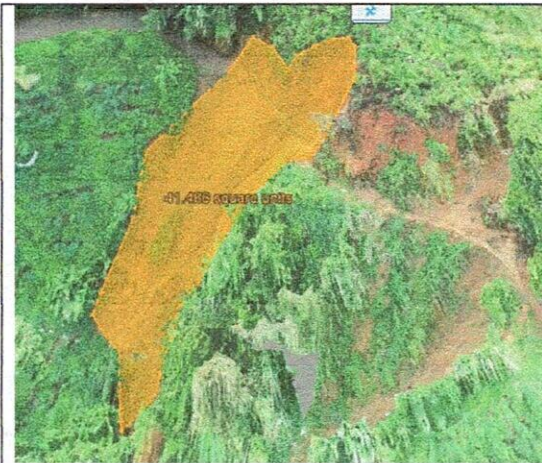
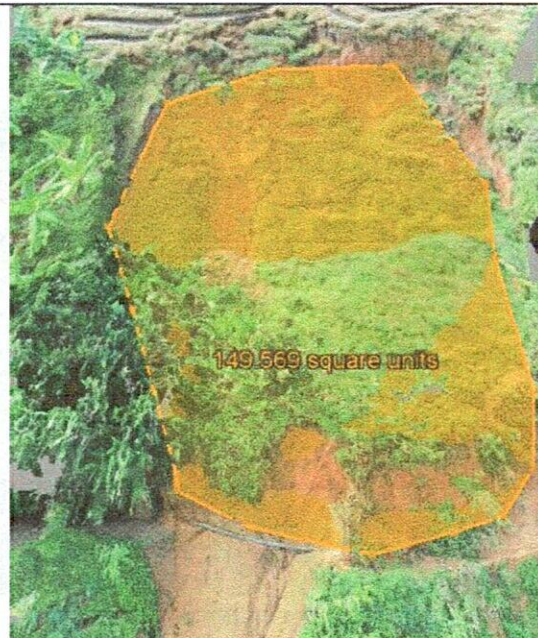
En el sitio de estudio se presenta un proceso denudacional tipo deslizamientos traslacional denotado por el movimiento relativo entre el suelo residual maduro y el saprolito de la formación Barroso. Este tipo de movimientos es detonado por aspectos como las lluvias que se presentan en la primera temporada bimodal de precipitaciones, sin embargo, se resalta que entre las condiciones que aumentaron la susceptibilidad, se identifica un cultivo de esparrago el cual requiere de siembra en eras con zanjas desprovista de vegetación, con lo cual aumenta los niveles de infiltración y aceleran el nivel de frente húmedo que contribuye a la pérdida de resistencia al corte del suelo derivado de la disminución de esfuerzos efectivos y por otro lado aumenta el peso de la masa de suelo.

CARACTERIZACIÓN	IMAGEN
<p>TIPO DE MATERIAL:</p> <ul style="list-style-type: none"> Suelos residuales y depósitos superficiales <p>HUMEDAD:</p> <ul style="list-style-type: none"> Alta y/o saturado. <p>TIPO:</p> <ul style="list-style-type: none"> Deslizamiento traslacional <p>ACTIVIDAD:</p> <ul style="list-style-type: none"> Activo. <p>SECUENCIA DE REPETICIÓN:</p> <ul style="list-style-type: none"> Posibilidad de ser progresivo

El área involucrada en el proceso que afecta la conducción corresponde a 42 m² aproximadamente. El volumen con potencial de movimiento corresponde a un aproximado de 300m³. Las medidas anteriores son preliminares y se deben corroborar mediante topografía de detalle

FACTORES CONTRIBUYENTES	MODELO CONCEPTUAL
<p>GEOLOGICOS: Se presentan dos estratos, el superior formado a partir de un suelo residual maduro el cual suprayace a un nivel de suelo saprolítico. Estratigráficamente se cuenta en el contacto con el nivel de superficie potencial de falla.</p> <p>GEOMORFOLÓGICOS: El sitio corresponde a una unidad denudacional, en donde la ladera inferior marca una concavidad propicia para la concentración de escorrentía, pero de manera antecedente se puede catalogar una ladera plana. En la zona se presentan una morfología del terreno compleja con multiplicidad de convexidades y concavidades.</p> <p>HIDROLÓGICOS: Esta zona presenta un modelo de lluvias bimodal, en las que los meses de marzo a mayo se presentan fuertes lluvias con gran intensidad y duración. La semana de ocurrencia del proceso se han presentado lluvias locales que pueden ser el factor detonante.</p> <p>USOS DE SUELO Y COBERTURAS VEGETALES: El uso de suelo es agrícola con cultivos de espárrago y plátano, además se tiene un uso dotacional en la vía terciaria. El cultivo de espárrago se realiza en eras sobre curvas de nivel con requerimiento de zanjas en suelo desnudo, lo cual favorece la infiltración de aguas y el aumento del frente húmedo, modificando condiciones y características de los suelos, tales como, la consistencia y la resistencia al corte; y en este sentido, favorece el proceso de falla como deslizamiento sobre los estratos.</p>	<p>El proceso de deslizamiento se da en general por el contacto entre el suelo residual maduro y el saprolito en un mecanismo de contraste de permeabilidad y características mecánicas. El uso de suelos actual y sistema de cultivo ha favorecido la infiltración de aguas precipitadas, lo cual en el cambio estratigráfico genera un aumento en el frente húmedo en un fenómeno de flujo ascendente lo cual disminuye los esfuerzos efectivos del suelo y con ello la resistencia al corte, además de incrementar el peso de la masa de suelo. En el sitio se percibe sobre el contacto estratigráfico afloramientos de agua que han contribuido en el proceso erosivo sobre el talud inferior en donde se presentan surcos con profundización, por lo que es necesario el control con el fin de evitar la progresión del cuerpo del movimiento en un movimiento no controlado.</p>

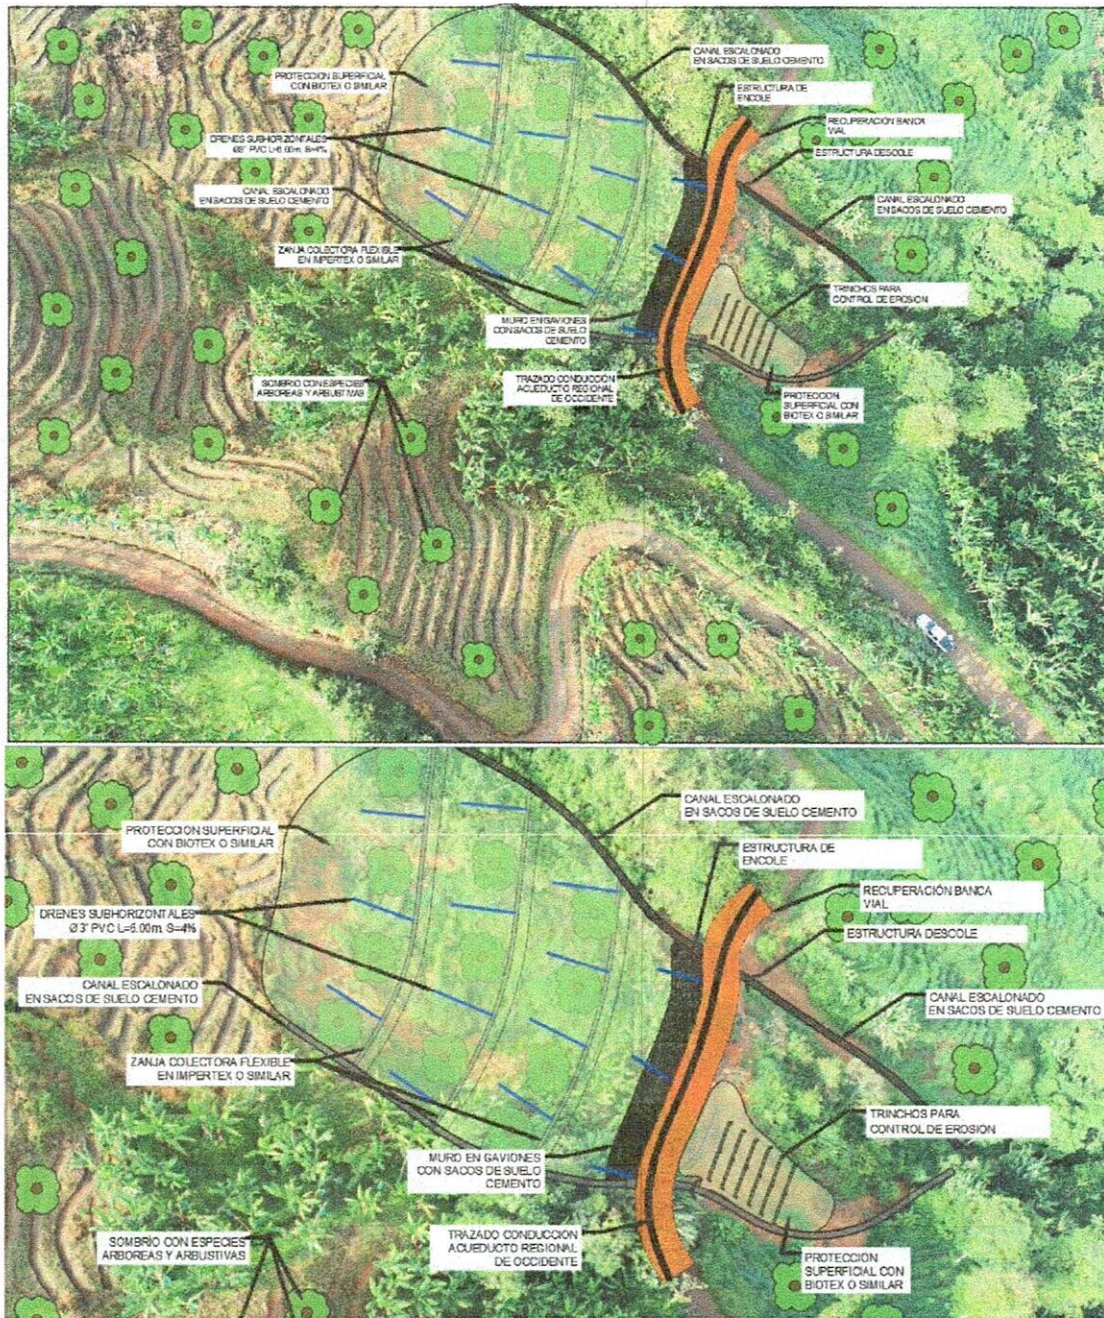
Figura 4-1. Esquema de obras propuestas.

- 1- Movimiento de tierras: Realizar el corte de talud para la reconfiguración vial y terracéo en la zona superior con el fin de disminuir la masa potencial a deslizarse.
- 2- Protección de la conducción: Se deberá trazar la conducción sobre la margen izquierda (aledaño al talud) del alineamiento vial reconstruido. La tubería deberá ir enterrado al menos 1 m a clave con el fin de garantizar el correcto empotramiento y que se sitúe en el saprolito, teniendo en cuenta que el material de potencial de falla visible corresponde al suelo residual suprayacente.
- 3- Construcción de obras de drenaje superficial y subsuperficial: Teniendo en cuenta que detonante es aguas lluvias en proceso de infiltración, se propone la construcción en las terrazas de berma-cuneta, con tratamiento de impermeabilización flexible en impertex o

similar, las cuales coleccionarán agua de escorrentía y de infiltración (prevención de avance de frente húmedo) mediante drenes subhorizontales en tubería PVC de 3" perforada y recubierta en geotextil tipo Fibertex F20G. Con el fin de evacuar el agua manejada en las zanjas colectoras flexibles (cunetas) se propone la construcción de dos canales sobre las márgenes tratadas mediante sacos de suelo cemento dispuestos de manera escalonada acorde a las condiciones resultantes del terreno. Para el cruce de la vía se deberá construir la caja de encole y estructura de descole y el cruce deberá proyectarse en tubería PVC de 24" como mínimo. Posterior a la estructura de descole se deberá continuar el canal escalonado hasta la entrega en drenaje con vegetación estable en márgenes.

- 4- Obras de contención. Sobre el talud resultante del corte vial se propone la construcción de un muro de gaviones de tres cuerpos (3 m de altura) en el cual 1 metro debe quedar empotrado en el terreno base. El gavión puede ser llenado con sacos de suelo cemento optimizando el material saliente de corte del movimiento de tierras propuesto.

- 5- Control de erosión: En el talud inferior y donde se está presentando el proceso erosivo en surcos, se propone el control mediante la construcción de trinchos superficiales (altura menor a 0.20 m) espaciados cada 1.50 m con parales enterrados al menos 1.50 m,

- 6- Control de erosión: Las zonas que resultan sin protección de cobertura deberán ser protegidos mediante manto tipo biotex o similar y recuperados con semilla de pasto. Adicional se propone la siembra de especies arbustivas y arbóreas teniendo en cuenta que para la zona se recomienda el establecimiento de cultivos con sombrío.

- 7- Obras complementarias: Construcción de cercos y herramientas de manejo del paisaje con el fin de permitir la recuperación del área degradada y evitar que semovientes o prácticas antrópicas afecten las medidas estructurales adoptadas.
