ASUNTO: Solicitud declaratoria de emergencia sector vista hermosa de Riosucio

<p>F-AC-46 Versión 2 Enero 2017</p>	EMPOCALDAS S.A. E.S.P. SERVICIO DE ACUEDUCTO
	INFORME DE EMERGENCIAS

EVENTO: visita técnica se evidencia tubería de alcantarillado de 10" colapsada, pone en riesgo de salubridad la población del sector, niños, adultos y demás personas.

REPOSICIÓN DE REDES DE ALCANTARILLADO EN EL SECTOR DE VISTA HERMOSA EN EL MUNICIPIO DE RIOSUCIO CALDAS

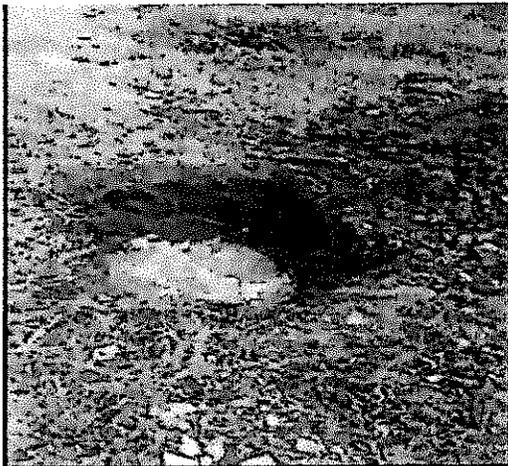
REGISTRÓ FOTOGRÁFICO Y/O GRAFICO DE LA SITUACION EVALUADA:

COMPONENTE AFECTADO: Sector de vista hermosa, red de alcantarillado colapsada, riego de aguas residuales sobre el paso de los usuarios.

Al hacer revisión al tramo y varios apiques se encontró que el tramo está colapsado en todas sus partes, por lo que las aguas captadas por esta tubería corren libremente sobre el terreno natural. Se solicita declaratoria de emergencia ya que la salubridad de los adultos mayores, niños y las personas que viven en la zona, alrededor de 10 familias están afectados por las aguas residuales que corren al lado de sus viviendas, provocando fuertes olores, presencia de sancudos, moscas, las personas deben transitar por el sitio de derrame.

Se requiere inversión para arreglo definitivo del daño (anexo presupuesto)

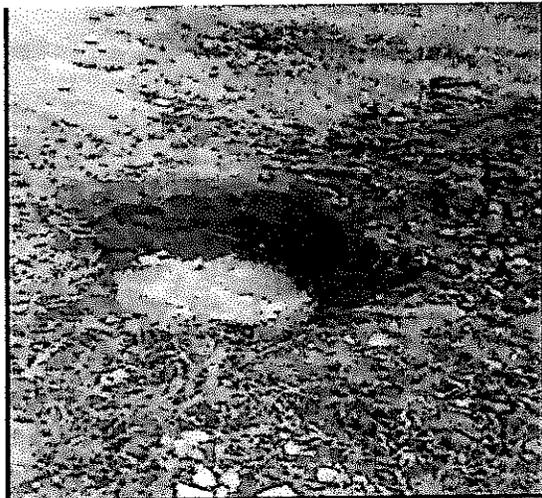
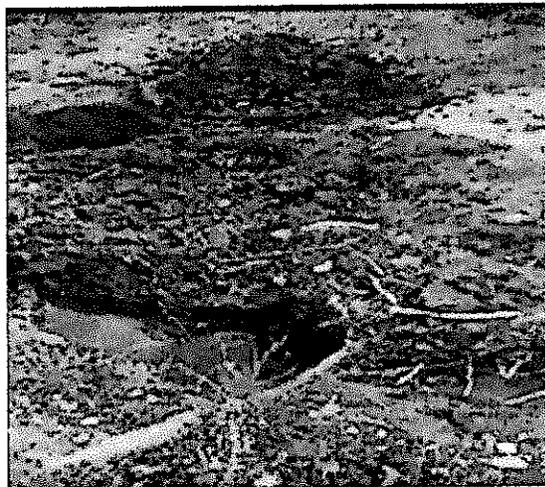
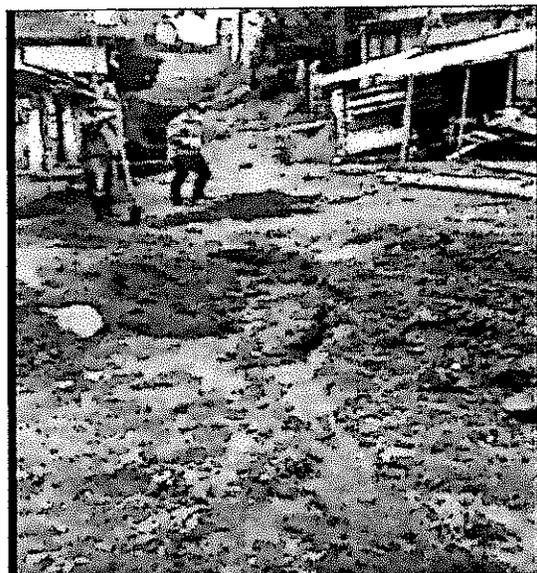
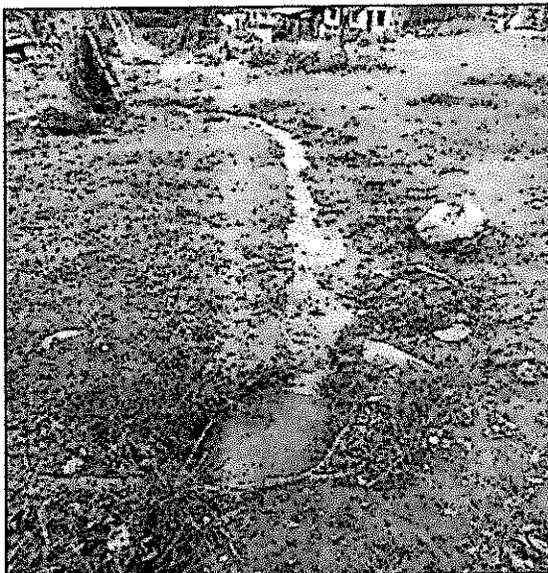
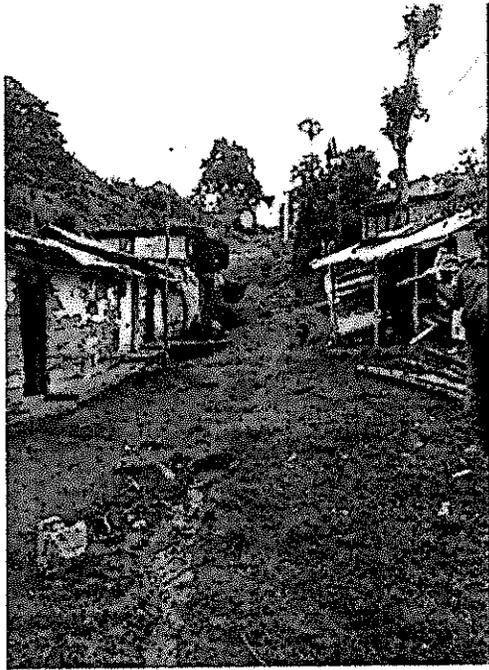
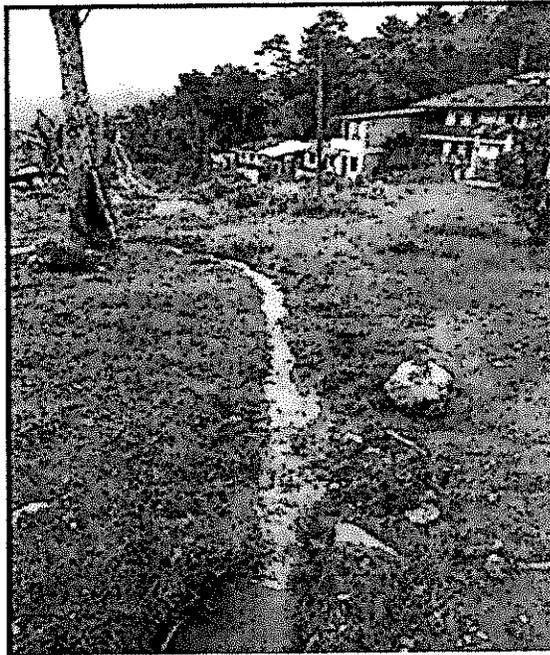
REGISTRO FOTOGRAFICO VISTA HERMOSA RIOSUCIO

En visita técnica al sector de vista hermosa atendiendo solicitud de la comunidad se evidencia derrame de aguas residuales sobre la vía, al hacer revisión al tramo y varios apiques se encontró que el tramo está colapsado en todas sus partes, por lo que las aguas captadas por esta tubería corren libremente sobre el terreno natural. Se solicita declaratoria de emergencia ya que la salubridad de los adultos mayores, niños y las personas que viven en la zona, alrededor de 10 familias están afectados por las aguas residuales que corren al lado de sus viviendas, provocando fuertes olores, presencia de sancudos, moscas, las personas deben transitar por el sitio de derrame.
