F-GC-20 Versión 3 Junio 2019	EMPOCALDAS S.A. E.S.P. GESTIÓN DE CONTRATACIÓN	
	INFORME DE SUPERVISIÓN CONTRATOS DE OBRA CIVIL

Número del contrato	0198
Objeto:	REPOSICION DE REDES DE ACUEDUCTO Y ALCANTARILLADO EN EL MUNICIPIO DE ANSERMA.
Nombre Contratista:	CONSORCIO GITAMA
Fecha del contrato:	2019
Plazo de ejecución:	105 DIAS CALENDARIO CONTADOS DESDE LA SUSCRIPCION DEL ACTA DE INICIO
Valor inicial:	743.109.507
Fecha de iniciación:	16 DE AGOSTO DE 2019
Fecha de suspensión:	NA
Fecha de reiniciación:	NA
Fecha de terminación inicial:	08 DE DICIEMBRE DE 2019
Nueva fecha de terminación:	NA
Adición (en valor):	NA
Prórroga (en tiempo):	NA
Supervisor:	LUIS FERNANDO ARIAS VASQUEZ

INFORME DE OBRA No.1

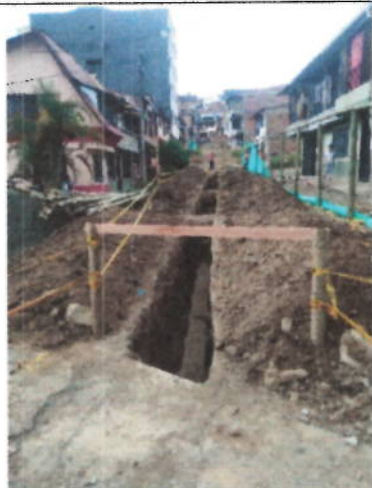
Imagen 1 Calle 24a entre carrera 1e y 2e (11 sept – 2019)

Excavaciones manuales para la instalación de la tubería principal de 12" en el primer tramo de la cuadra

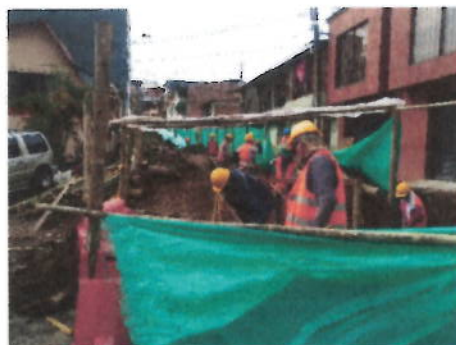
Imagen 2 Calle 24a entre carrera 1e y 2e (18 sept – 2019)

Cerramiento con guadua y yute, además del techado provisional de la zona de trabajo

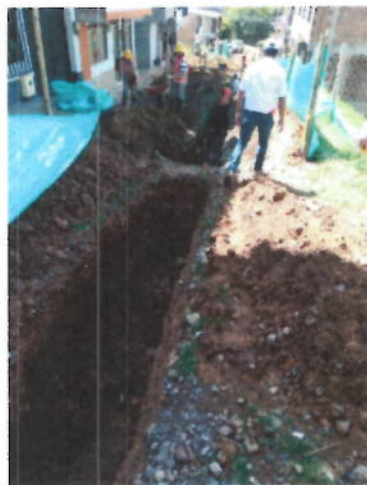
Imagen 3 Calle 24a entre carrera 1e y 2e (27 sept – 2019)

Excavaciones para la instalación de la tubería en el tramo final de la cuadra, además de las excavaciones para la instalación de las domiciliarias.

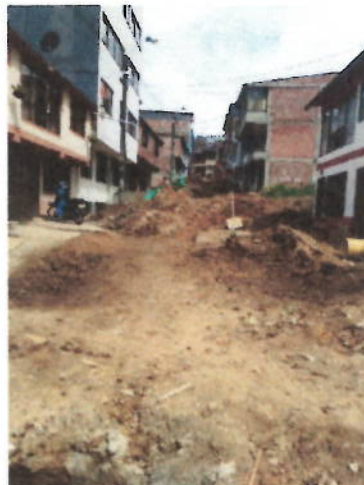
Imagen 4 Calle 24a entre carrera 1e y 2e (08 oct – 019)

Llenos de las zanjas realizadas y retiro del material sobrante.

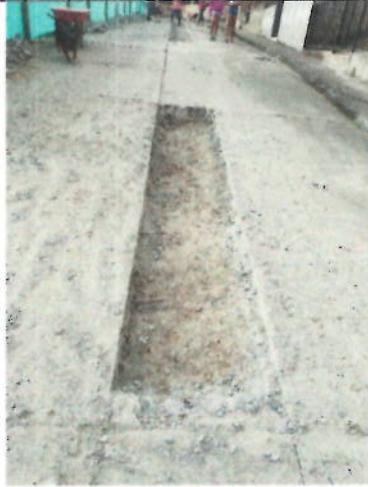
Imagen 5 Calle 24 b entre carrera 1e y carrera 2e (12 sep. de 2019)

Inicio de demolición de pavimento de concreto hidráulico para la instalación de la principal de 12"

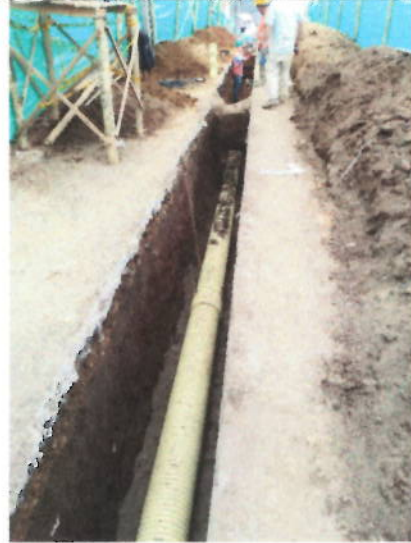
Imagen 6 Calle 24 b entre carrera 1e y carrera 2e (20 sept - 2019)

Instalación de tubería de la red principal de 12".

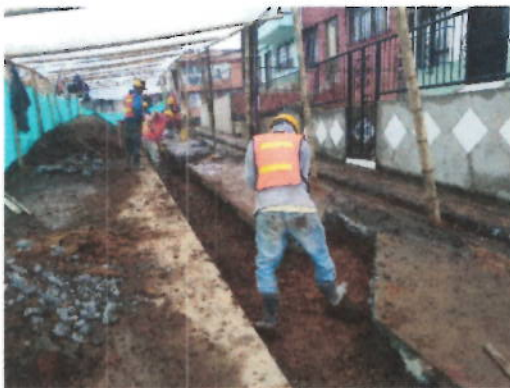
Imagen 7 Calle 24 b entre carrera 1e y carrera 2e (26 sept - 2019)

Llenos con material de la obra, también se puede observar las demoliciones y llenos de la red domiciliaria.

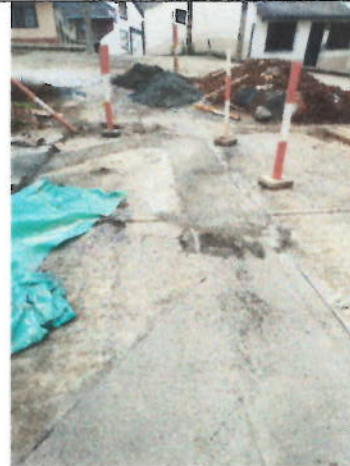
Imagen 8 Calle 24 b entre carrera 1e y carrera (13 oct - 2019)

Pavimento MR 42 instalado en los sitios correspondientes, se puede observar que en este punto solo estaba pendiente el retiro de material sobrante

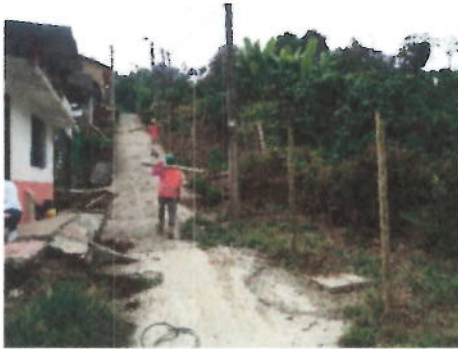
Imagen 9 Calle 28 entre carrera 3e y carrera 4e (20 sept-2019)

Inicio de labores, instalacion de guadua de soporte para techo provisional y cerramiento

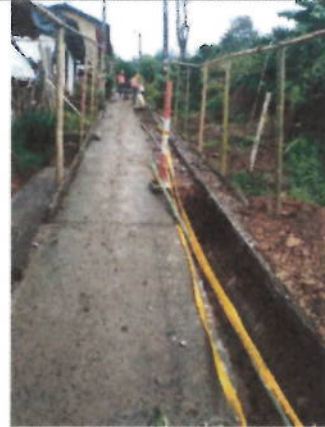
Imagen 10 Calle 28 entre carrera 3e y carrera 4e (26 sept-2019)

Excavaciones para la instalación de la tubería de alcantarillado principal de 14"

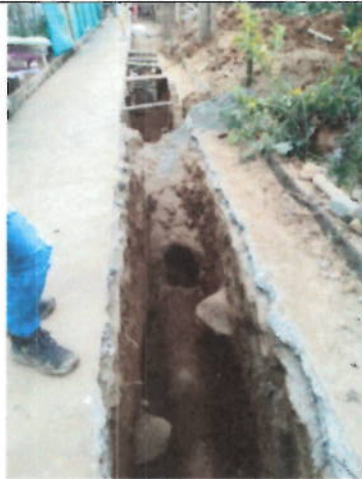
Imagen 11 Calle 28 entre carrera 3e y carrera 4e (03 oct-2019)

Demolición y retiro de tubería existente

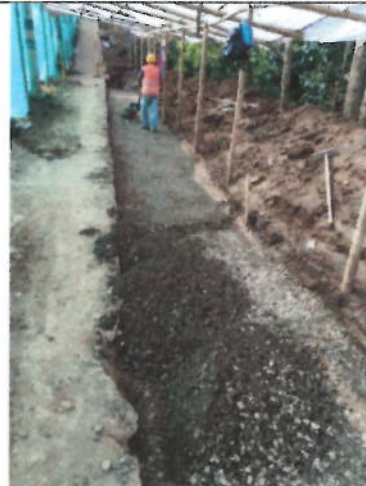
Imagen 12 Calle 28 entre carrera 3e y carrera 4e (08 oct-2019)

Instalación de base granular para reposición de pavimento rígido, en este sector algunos pavimentos se tuvieron que reponer cubriendo una mayor área debido al estado inicial del pavimento anterior.

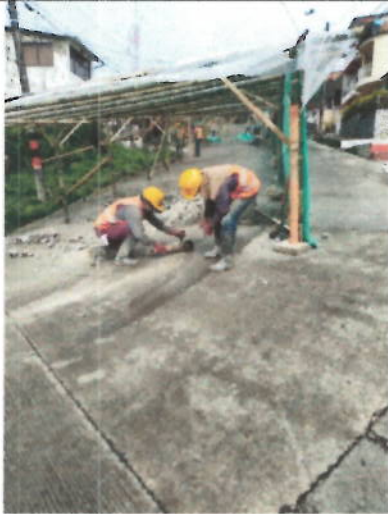
Imagen 13 Calle 24 entre carreras 3 y 4 (03 oct – 2019)

Inicio de labores, demolición y corte del pavimento.

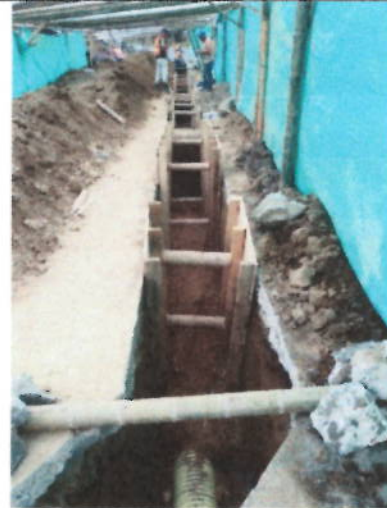
Imagen 14 Calle 24 entre carreras 3 y 4 (08 oct – 2019)

Instalación de tubería principal de 12" en el tramo inicial y entibado provisional

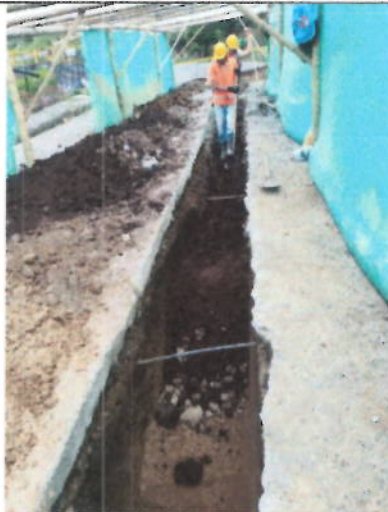
Imagen 15 Calle 24 entre carreras 3 y 4 (09 oct – 2019)

Excavaciones en la parte final del tramo para la instalación de la tubería principal

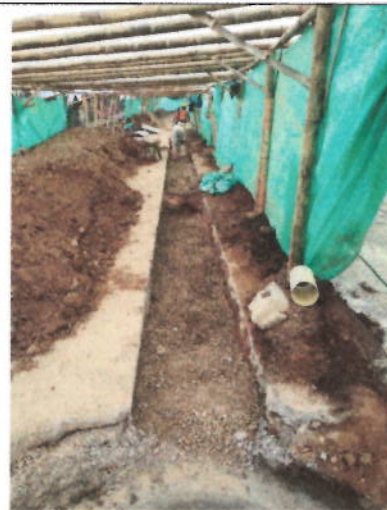
Imagen 16 Calle 24 entre carreras 3 y 4 (12 oct – 2019)

Instalación de base granular previa a la pavimentación con concreto hidráulico MR 42

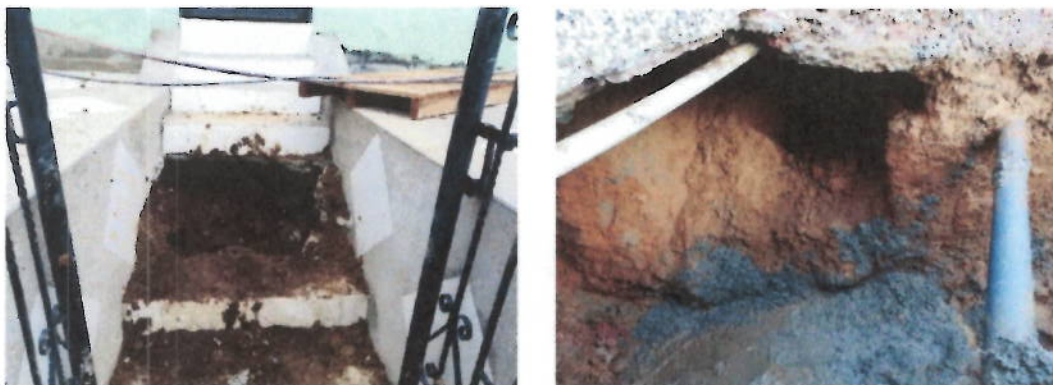
- Aparición de cárcavas producto de arrastre de material por el mal estado del alcantarillado existente; se procede a realizar llenos.
