CONSORCIO SECOIN

En el anterior registro fotográfico se evidencia cada una de las actividades que se realizaron para la segunda acta parcial en el contrato de obra cuyo objeto es la "REPOSICION Y OPTIMIZACION DE REDES DE ALCANTARILLADO EN LA CARRERA 4 ENTRE CALLES 9 A LA 10 EN EL MUNICIPIO DE ANSERMA CALDAS." Estas actividades fueron seguidas de cerca por el supervisor Johann Manuel Sabogal Ramírez el cual aprobó cada una de estas.

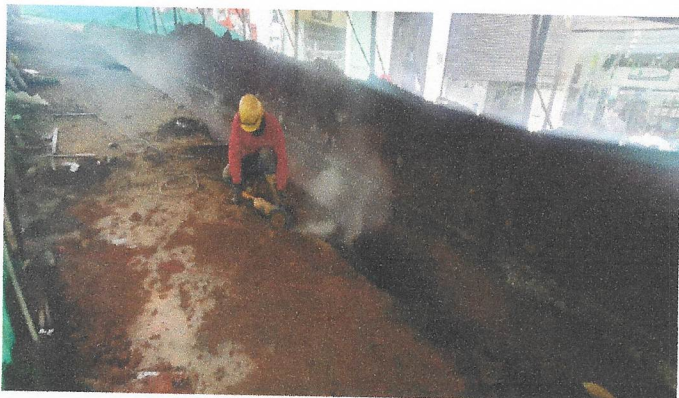
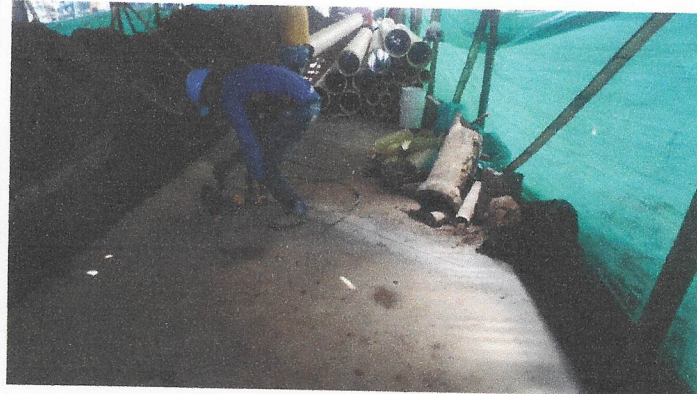
## 1. CORTE CON DISCO ABRASIVO.

Se continua con el corte con disco abrasivo de las redes domiciliarias para su posterior demolición, en algunos tramos fue necesario hacer doble y hasta triple corte dado que en estos sitios se encontraron mas de 2 capas tanto de concreto asfáltico como de concreto hidráulico.

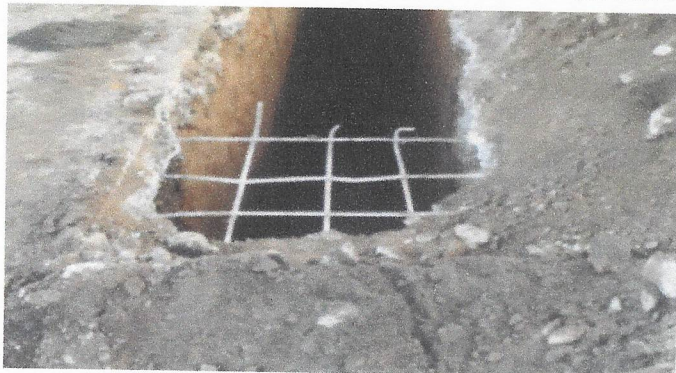
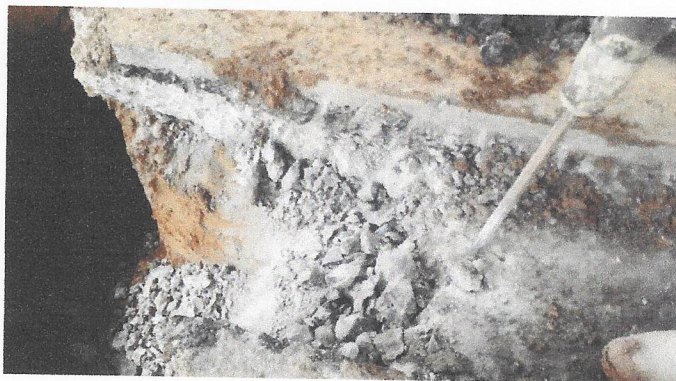
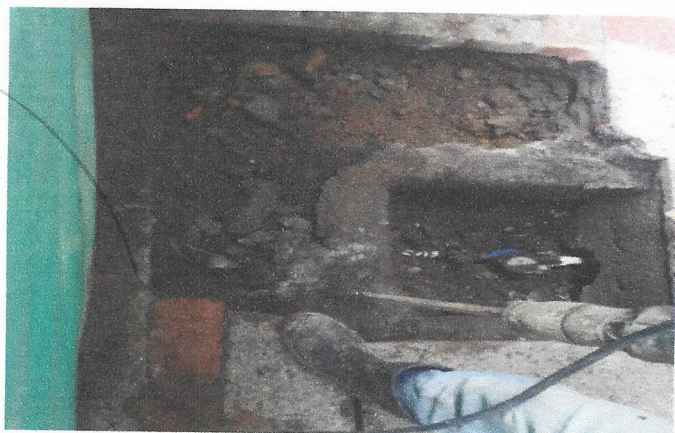
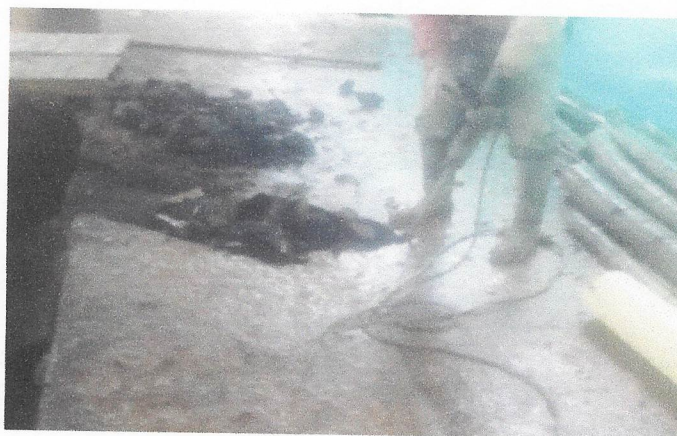
## 2. DEMOLICION DE ESTRUCTURAS

Con la red principal demolida se comienza con la demolición de las domiciliarias encontrándose de nuevo con que en algunos tramos hay 2 capas de asfalto y 1 de concreto hidráulico y por el contrario en otros tramos se encontraron 1 capa de asfalto y 2 capas de concreto hidráulico además de concreto reforzado.

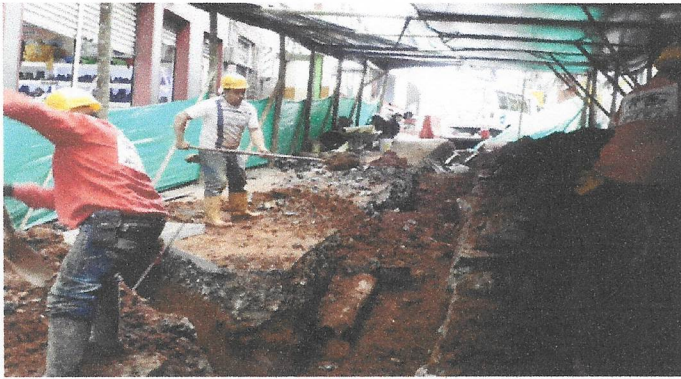
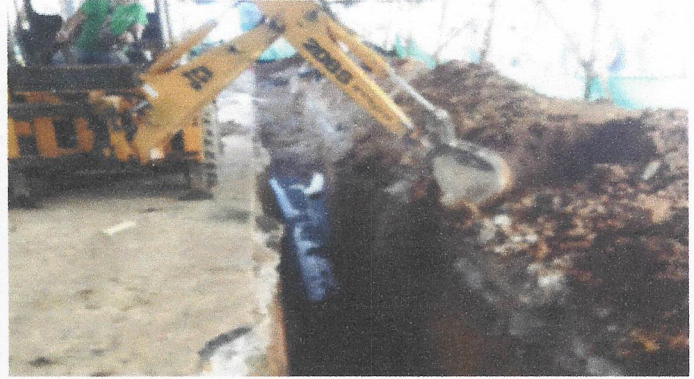
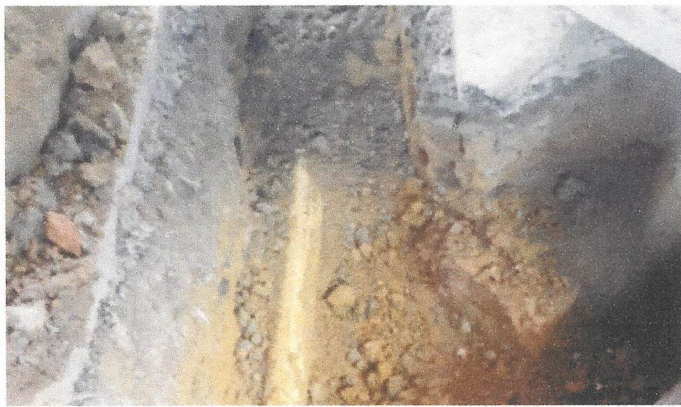
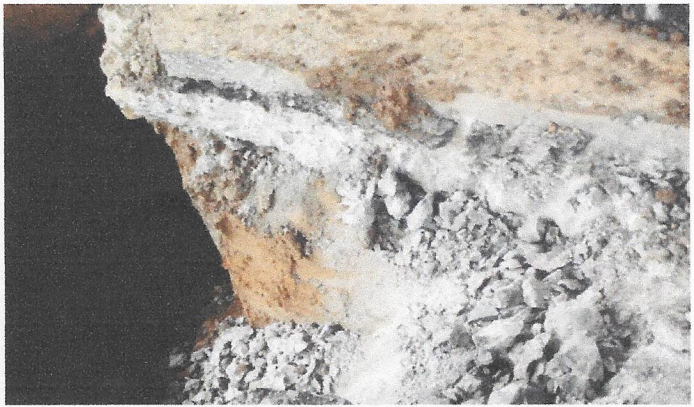
### 3. EXCAVACION EN MATERIAL COMUN

Se termina con la excavacion de la red principal y se continua con la excavacion de las domiciliarias hasta llegar a la tuberia del alcantarillado existente, tambien se encuentra con que aproximadamente el 30% es conglomerado con gran cantidad de rocas de gran diametro, lo que retrasan las labores de excavacion.

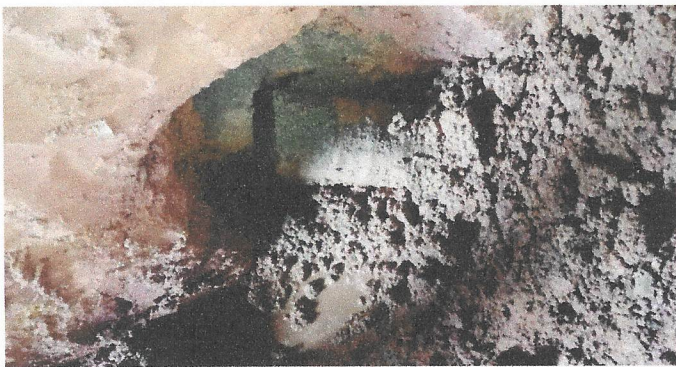
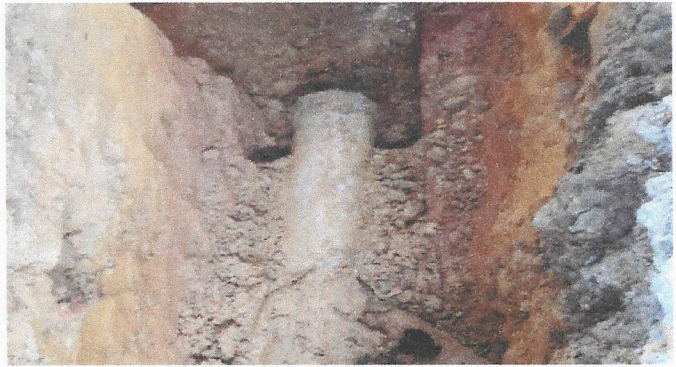
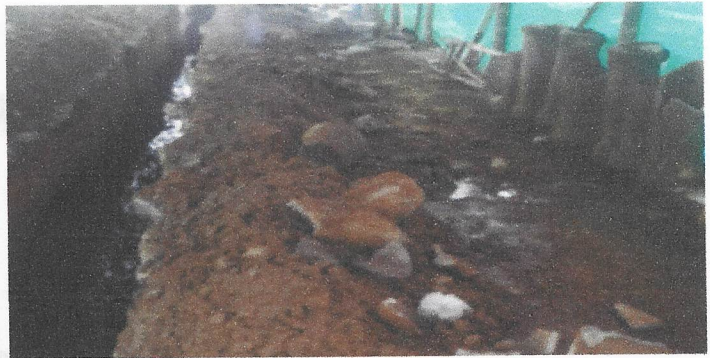
### 4. RETIRO DE TUBERIA HIDROSANITARIA

Al excavar para las redes domiciliarias encontramos que la tuberia esta en concreto y en pvc pero liso y mal instalado lo que obliga a retirar todas las tuberias de las domiciliarias para ser cambiadas e instalarlas correctamente para que cumplan con las normativas vigentes.

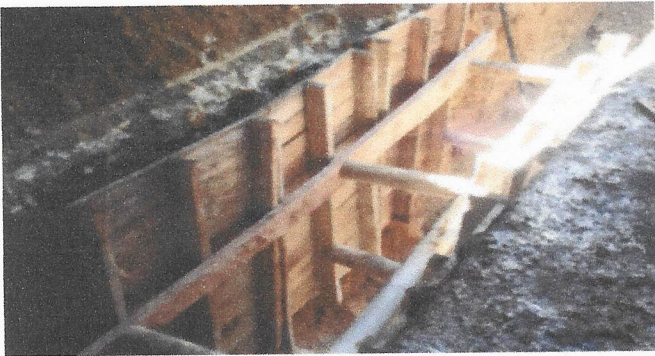
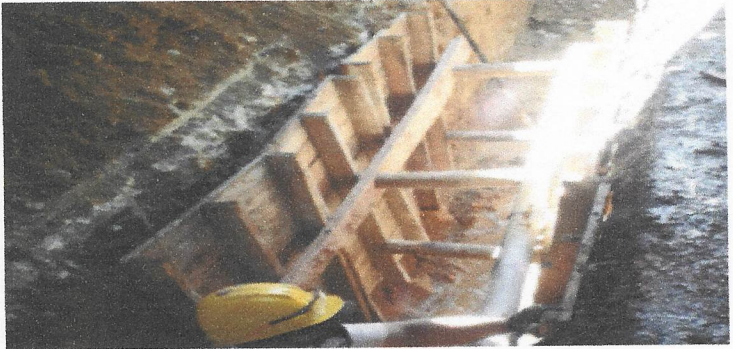
### 5. ENTIBADO HORIZONTAL TIPO 1

Se utilizó entibado horizontal a lo largo de la brecha de la tubería para evitar que el terreno se desmoronara y se pudiera trabajar sin problema, además de evitar un accidente con alguno de los trabajadores por el desprendimiento del material mientras se instalaba la tubería.

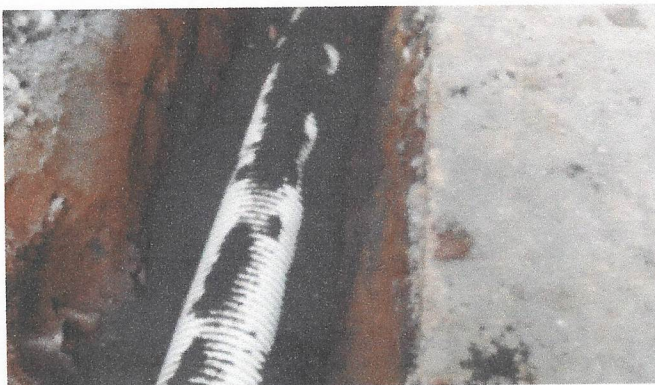
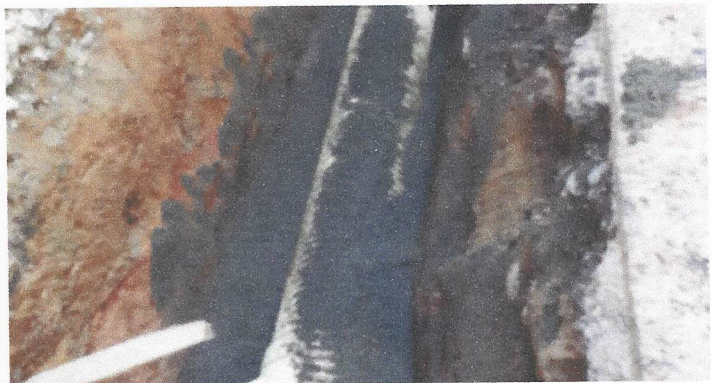
### 6. INSTALACION DE ARENA PARA BASE Y ATRAQUE

Se instala una base de arena para proteger y atracar la tubería en su lugar, dicha base incluye 10 cm de base y lleno hasta la mitad de la tubería.

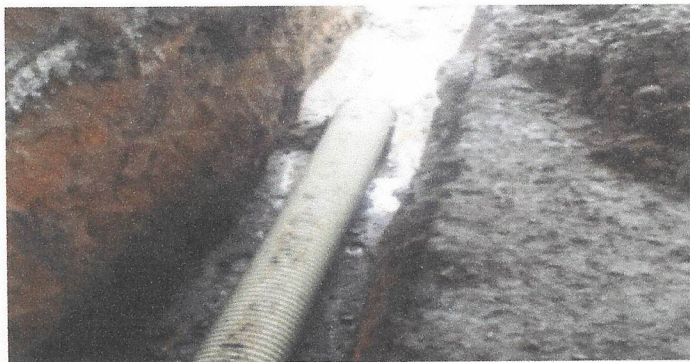
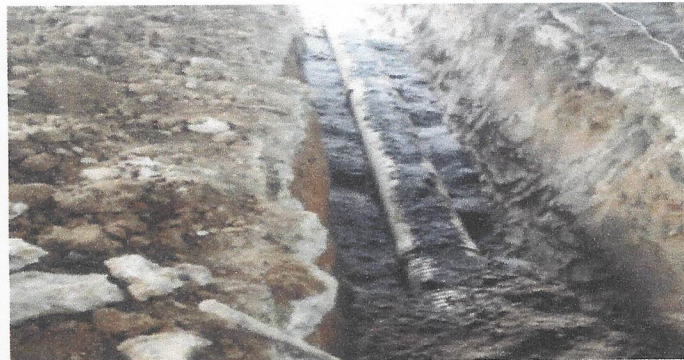
### 7. INSTALACION DE TUBERIA PVC CORRUGADA DE 12" Y DE 6"

Se retira totalmente la tubería existente en concreto de 10", y se instala tubería en pvc corrugado de 12" para la tubería principal y de 6" para las domiciliarias.

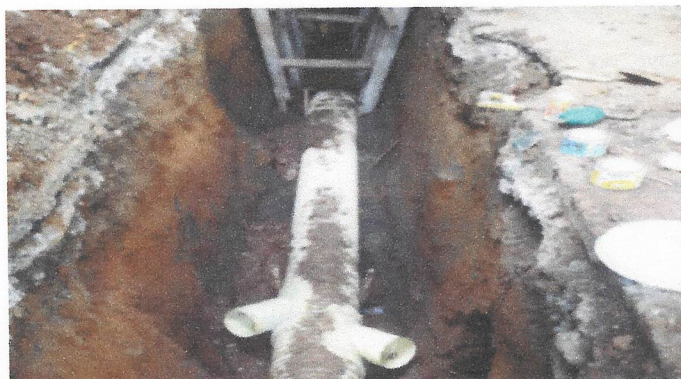
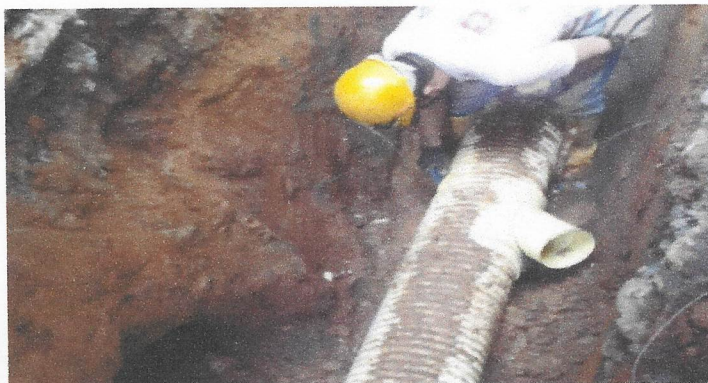
### 8. INSTALACION DE SILLETAS DE 12" A 6"

Instalación de silletas de 12" a 6" para la conexión de las domiciliarias con la red principal.

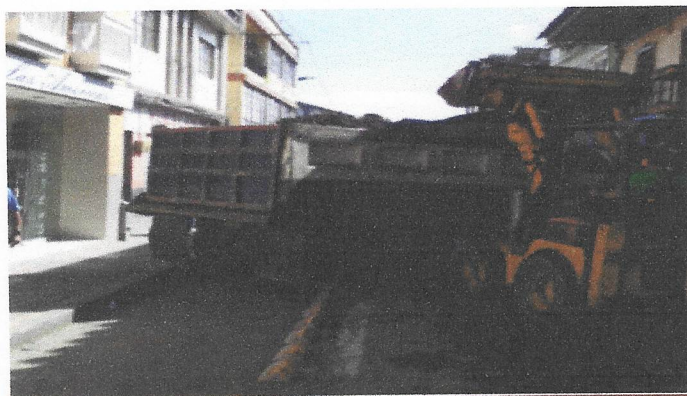
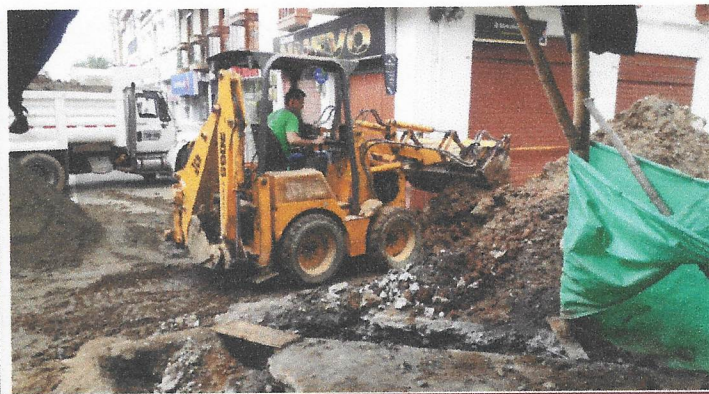
### 9. RETIRO DE MATERIAL SOBRENTE EN VEHICULO AUTOMOTOR

A medida que se iba excavando y demoliendo se iba retirando el material sobrante que no se iba a utilizar en el llenado de la red de alcantarillado para evitar represamiento del mismo.

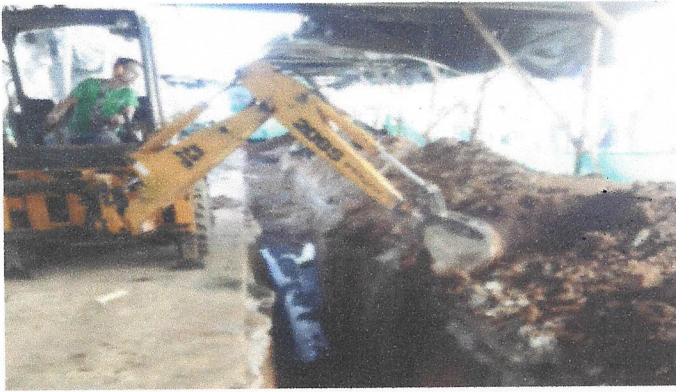
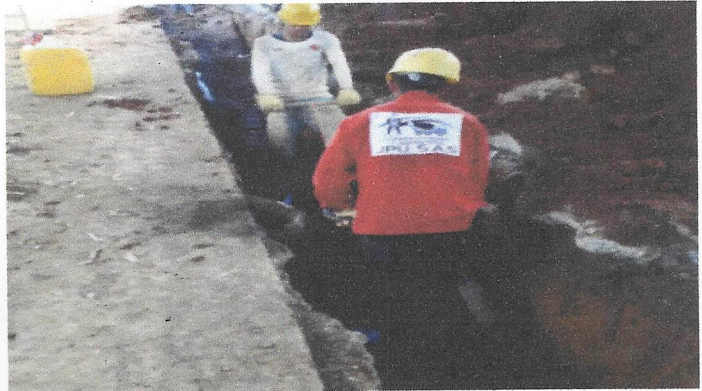
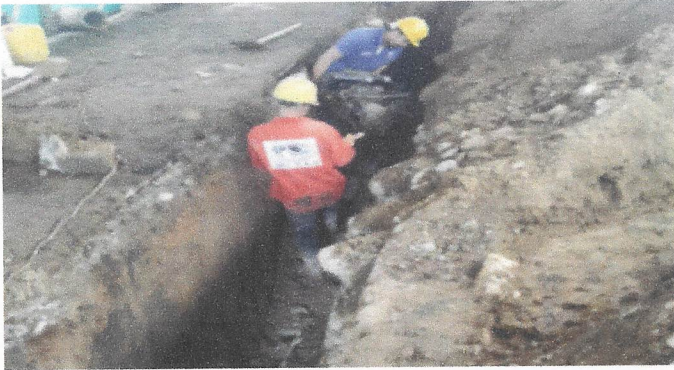
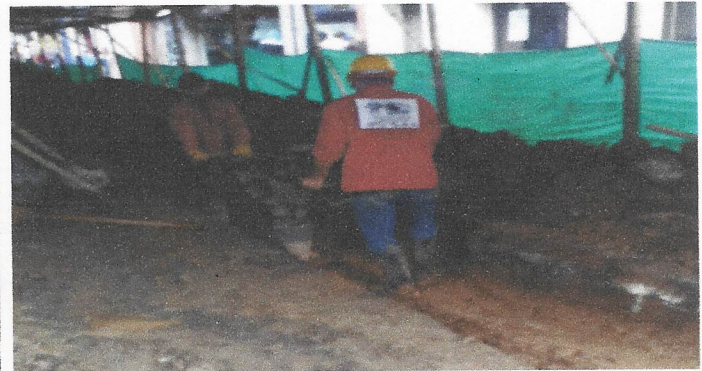
### 10. LLENO COMPACTADO CON MATERIAL DE OBRA

Después de instalar la tubería principal y las domiciliarias se procede a llenar las brechas con el material proveniente de la misma excavación para posteriormente compactarlo.

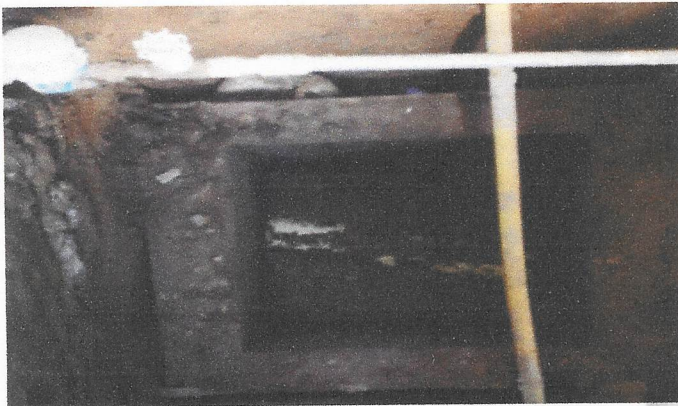
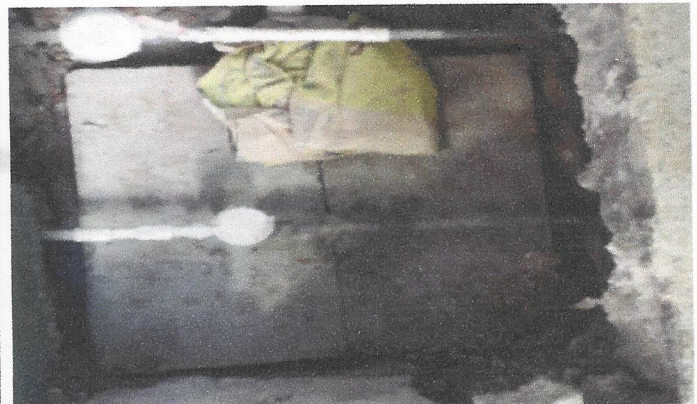
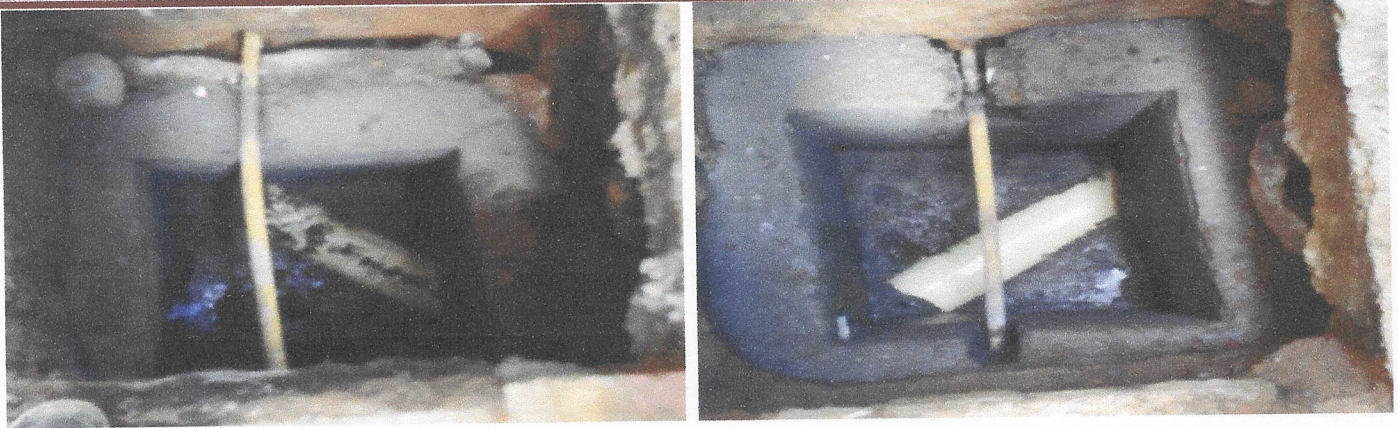
### 11. CAJAS DE INSPECCION DE 0.5 X 0.5 PARA LAS DOMICILIARIAS

Se instalan las cajas de inspección en cada una de las domiciliarias.

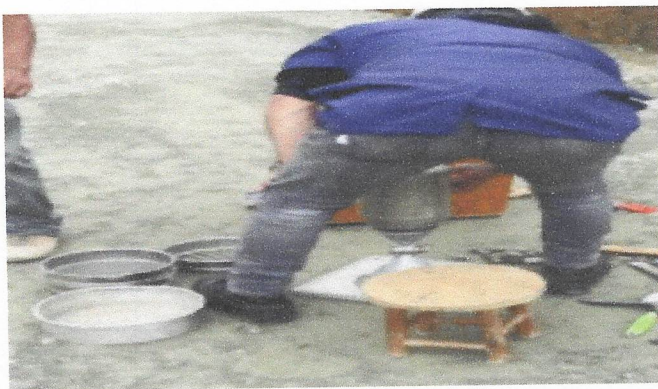
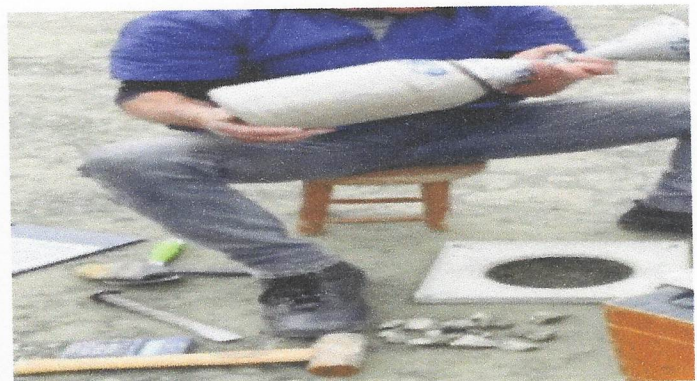
### 13. ENSAYOS DE DENSIDAD

Se toman los ensayos de densidad necesarios para continuar con el vaceo de concreto.
