6. VALOR POR EJECUTAR (3-4-5)	26.520.009
OBJETO DEL CONTRATO:	REPOSICIÓN DE REDES POR EMERGENCIA EN LA CARRERA 5 ENTRE CALLES 2 Y 3 SECTOR DE PIO XII EN EL MUNICIPIO DE RISARALDA CALDAS				
TIPO DE RECURSOS	PROPIOS	CENTRO DE COSTOS y PROCEDIMIENTO			
DOCUMENTO VERIFICADOS					
				✓	# FOLIOS
1- Autoliquidaciones en Salud, Pensiones y Riesgos profesionales del personal empleado en la obra y del contratista (Personas naturales) o Certificado de Cumplimiento del Artículo 50 de la Ley 789/02 (Personas jurídicas).				X	
2- Pagos SENA e ICBF, cuando aplique.				X	
3- Pagos al FIC				X	
4- Factura (Régimen Común) o Factura equivalente (régimen simplificado).				X	
5- Informe de actividades o Bitácora.				X	
6- Copia de las planillas de pago con firma de los trabajadores.				X	
7- Informe de Interventoría y certificado, Formato F-GC-20				X	
8- Ensayos de densidad.				NA	
9- Diseño de Mezclas.				NA	
10- Ensayo de resistencia de concreto o ensayo de viguetas en pavimentos.				NA

RESUMEN EJECUTIVO

OBJETO: REPOSICIÓN DE REDES POR EMERGENCIA EN LA CARRERA 5 ENTRE CALLES 2 Y 3 SECTOR PIO XII EN EL MUNICIPIO DE RISARALDA CALDAS. ✓

A continuación se describen algunas actividades desarrolladas

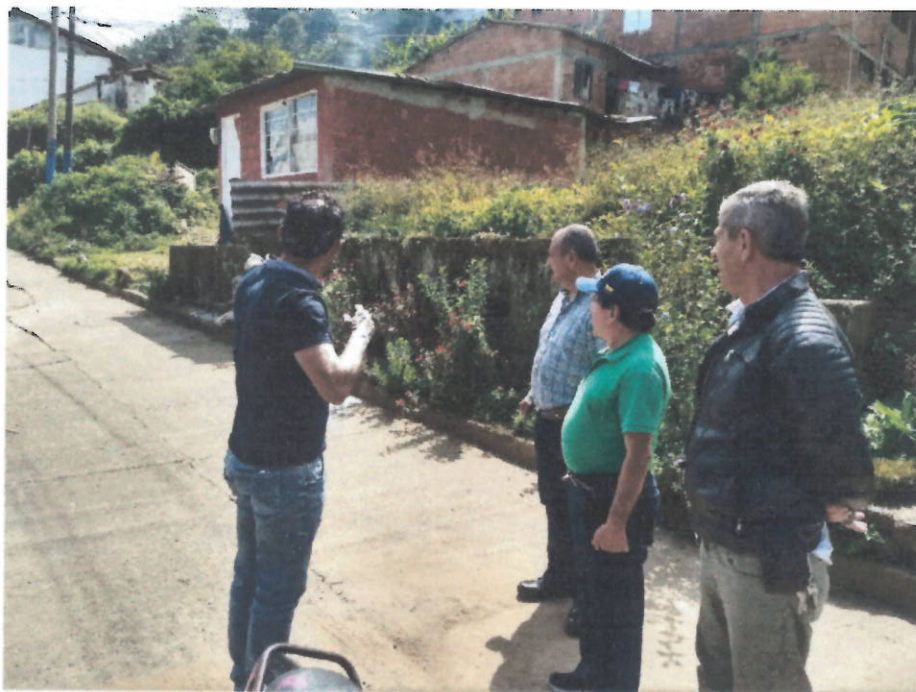
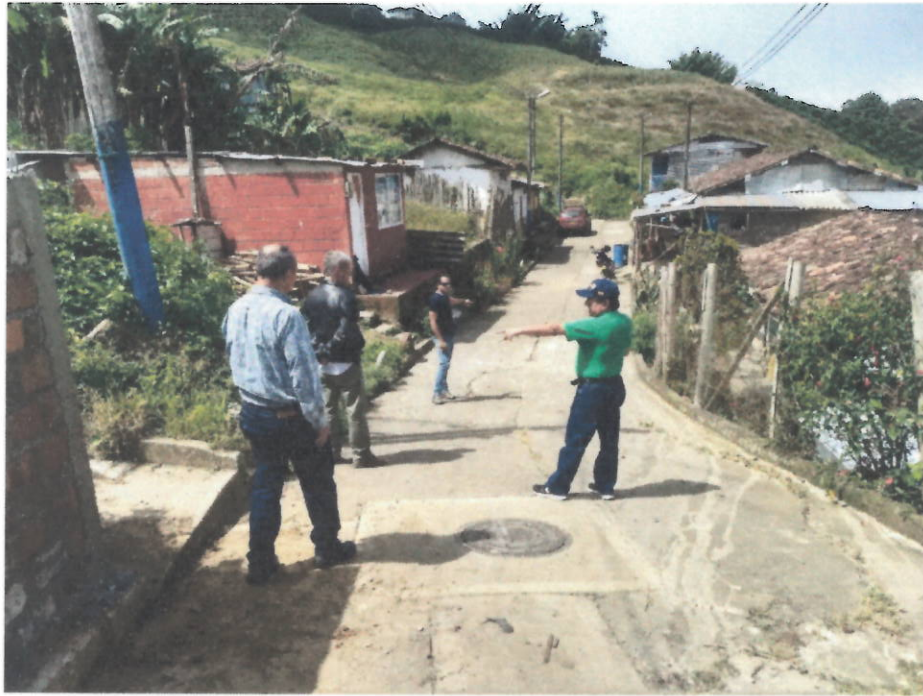
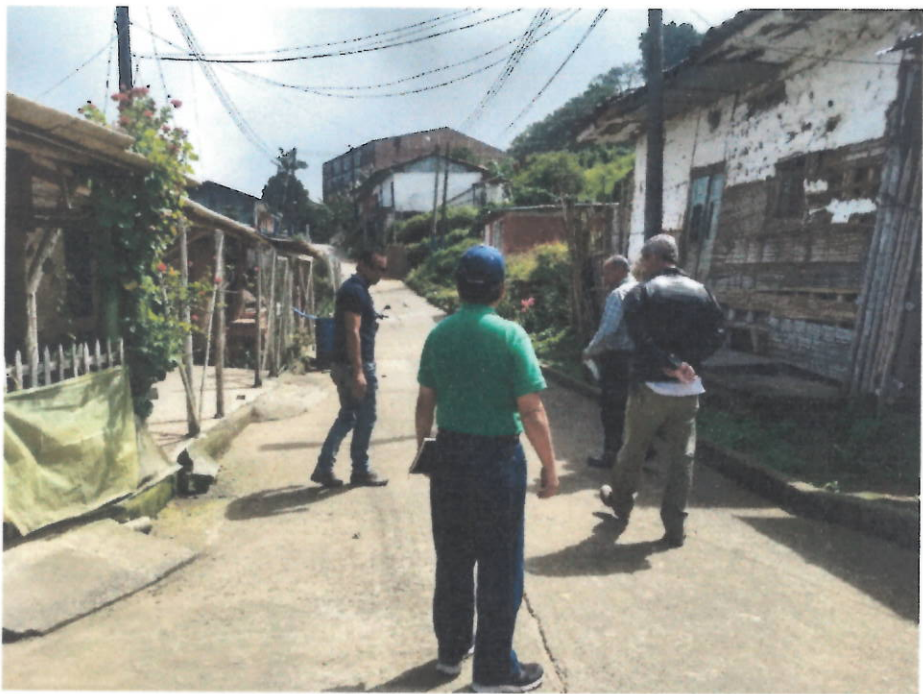
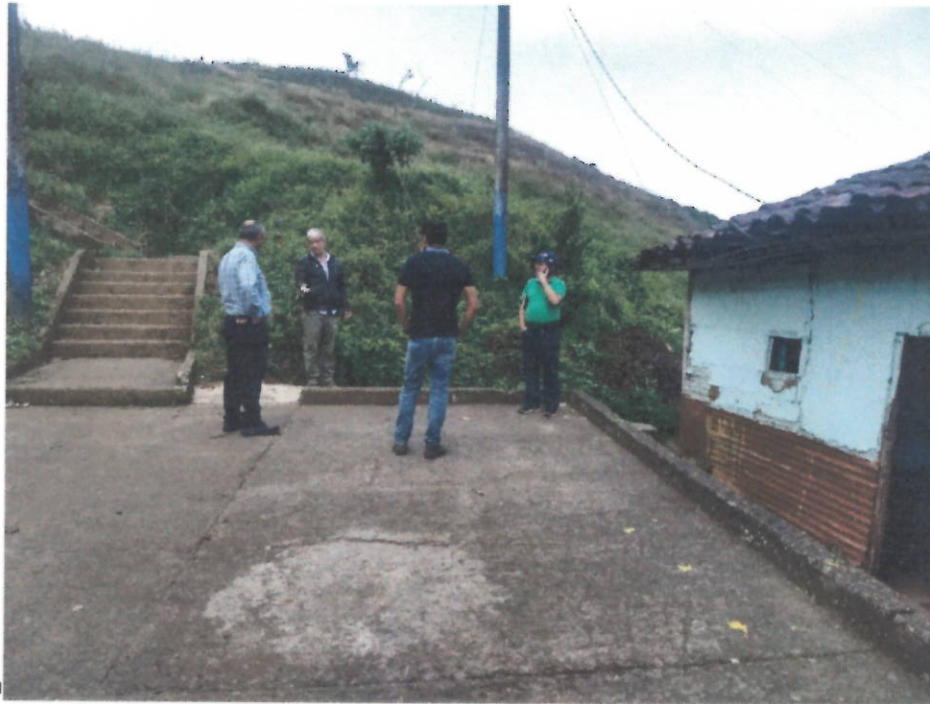
Localización y Replanteo

El 21 de septiembre se realizó recorrido para realizar el Replanteo y Localización de la obra ubicada en la Cra 5 entre calles 2 y 3 del barrio Pio XII del municipio de Risaralda Caldas al que hace referencia el objeto del presente contrato, dicha actividad fue acometida en coordinación del equipo de trabajo de la firma Ingeniería Siglo XXI S.A.S. con el ingeniero interventor de EMPOCALDAS S.A. E.S.P. lo que permitió tener claridad sobre la emergencia que se presentó y las labores a realizar tanto para eliminar la emergencia como para disminuir los riesgos futuros. Durante esta actividad se realizó también Inspección visual de puntos afectados y con posible riesgo, como se puede observar en las fotografías. En total se replanteó aproximadamente una longitud de 60 mts. ✓

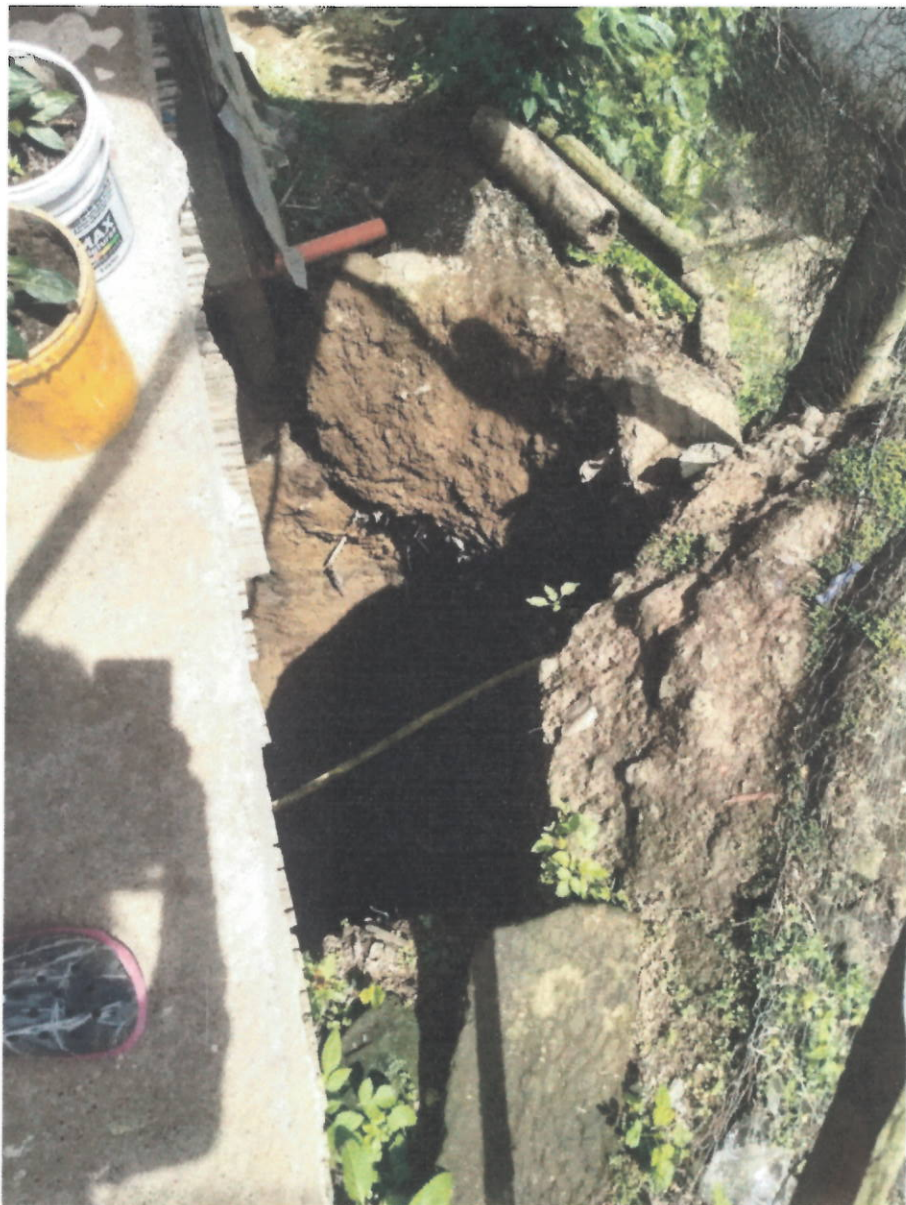
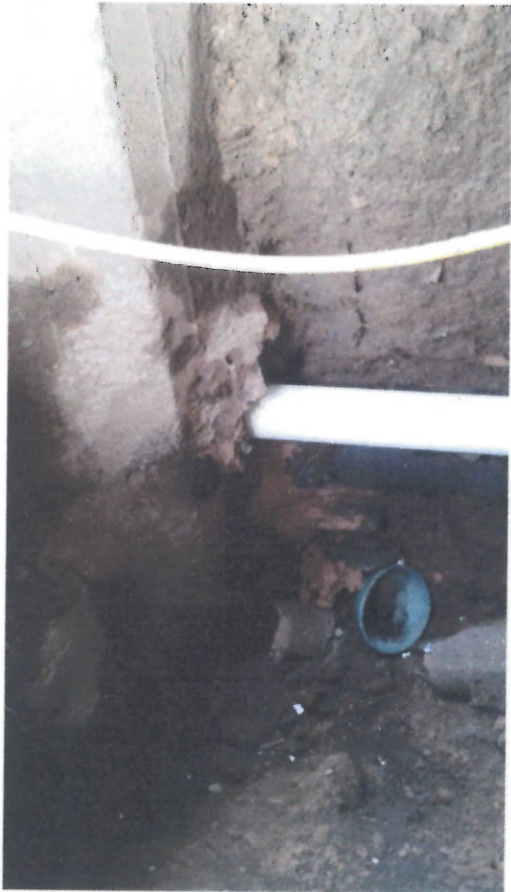
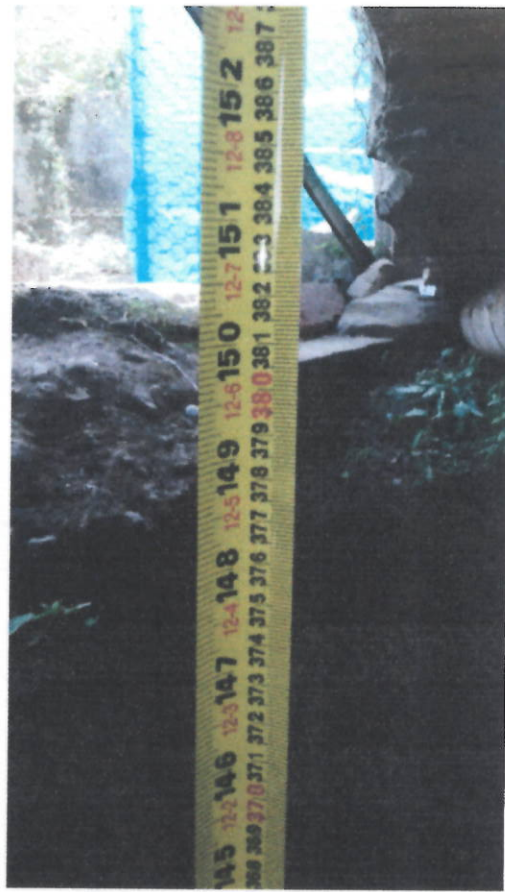
Inspección visual de puntos afectados y con posible riesgo

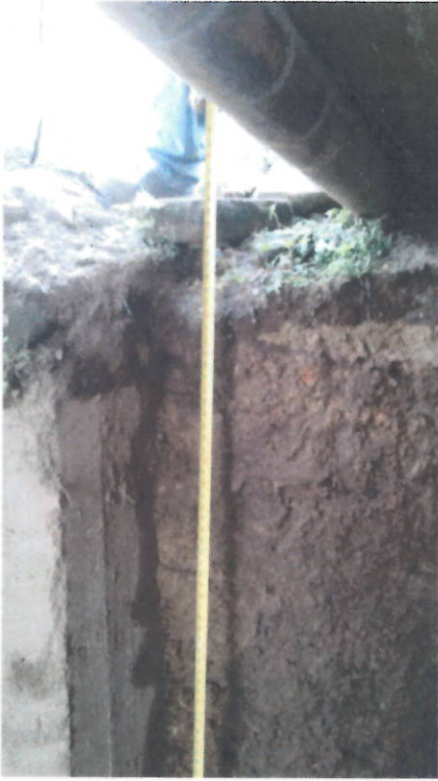
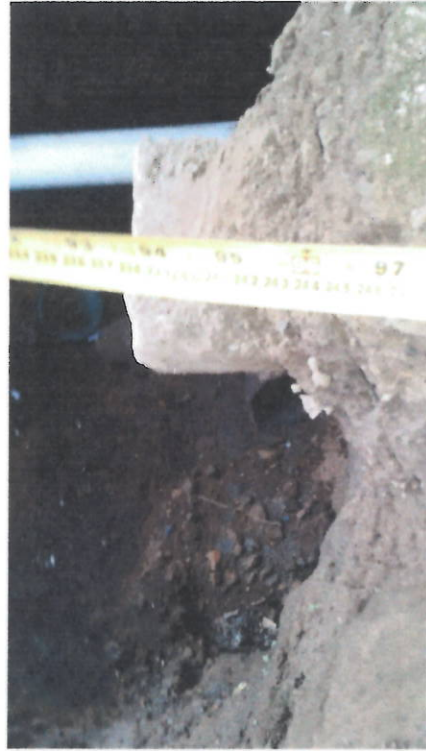
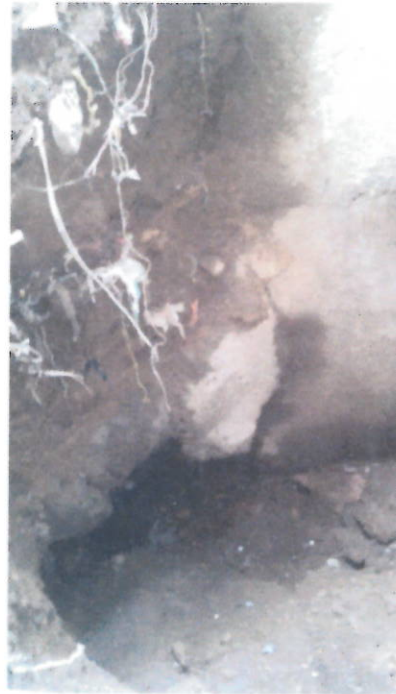
Cárcava debajo de vivienda

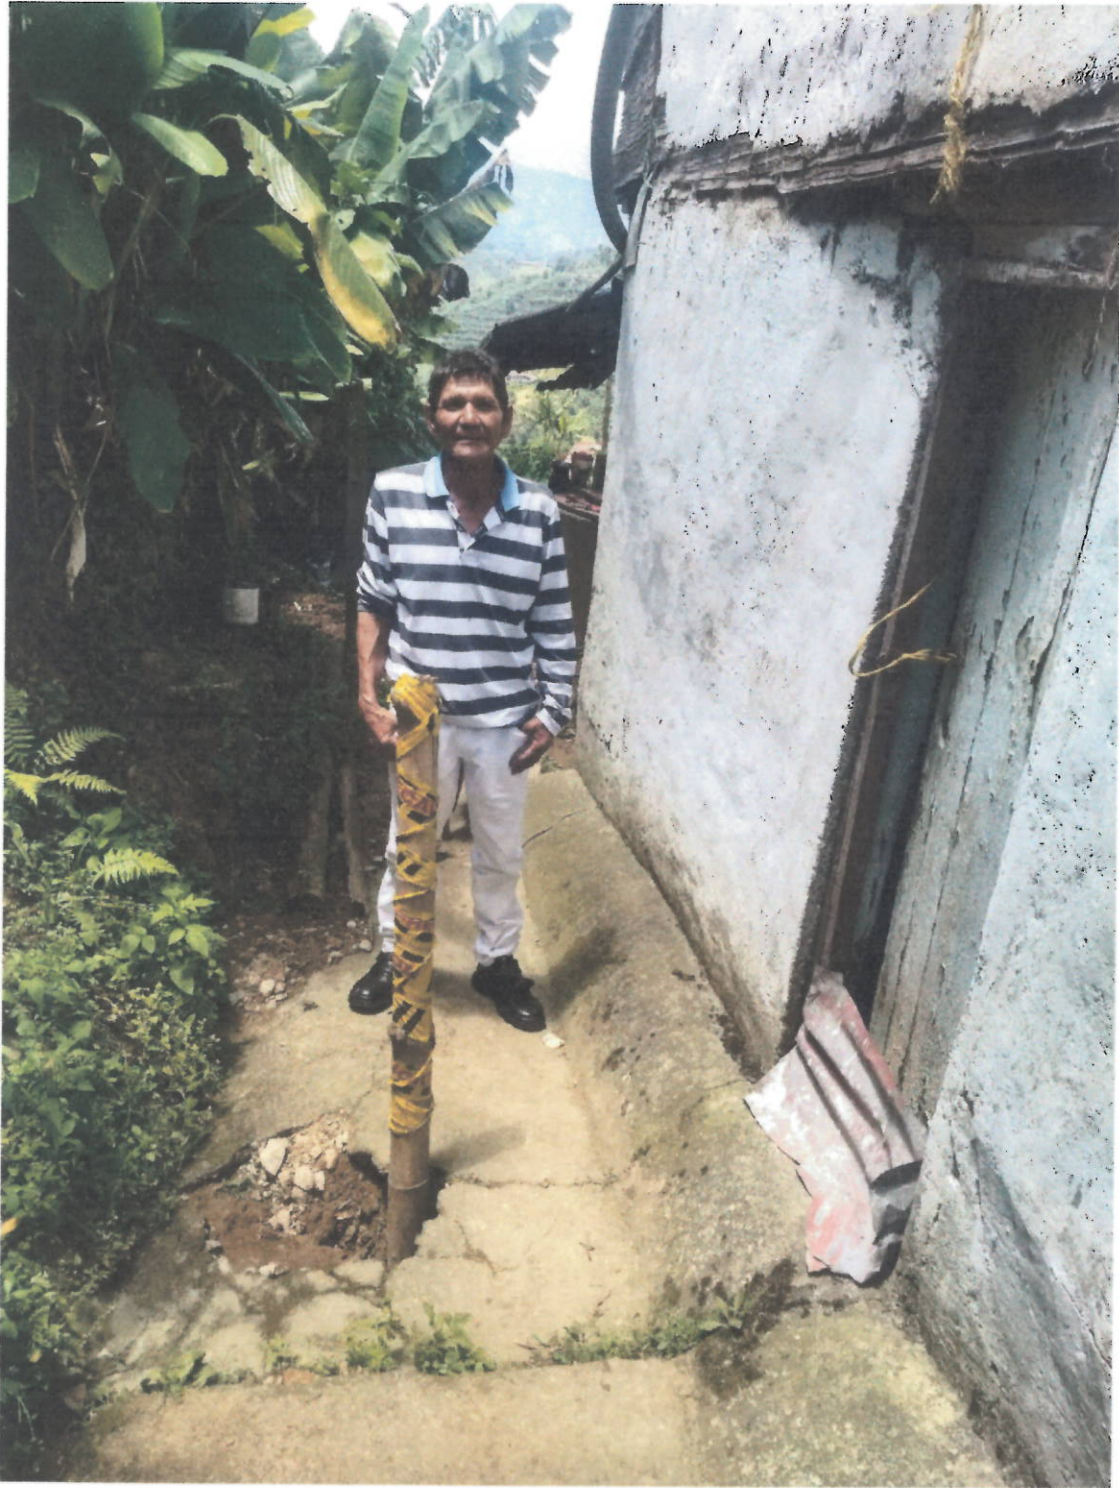
Propietario de vivienda con afectación posiblemente por las filtraciones que se han encontrado.

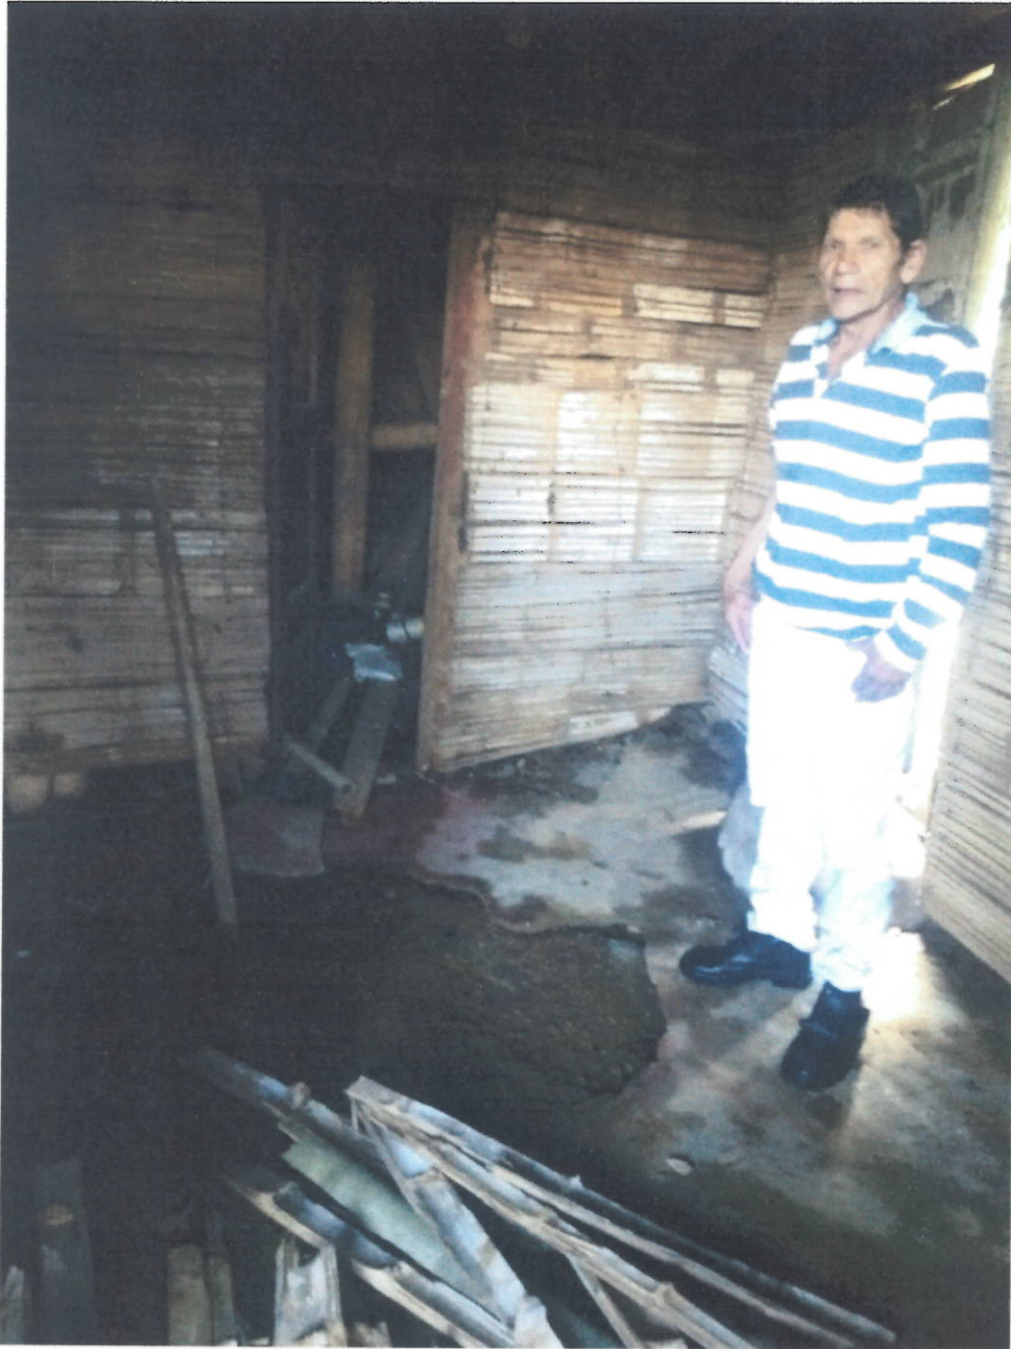
Vista donde se ve afectación en placa dentro de la vivienda.

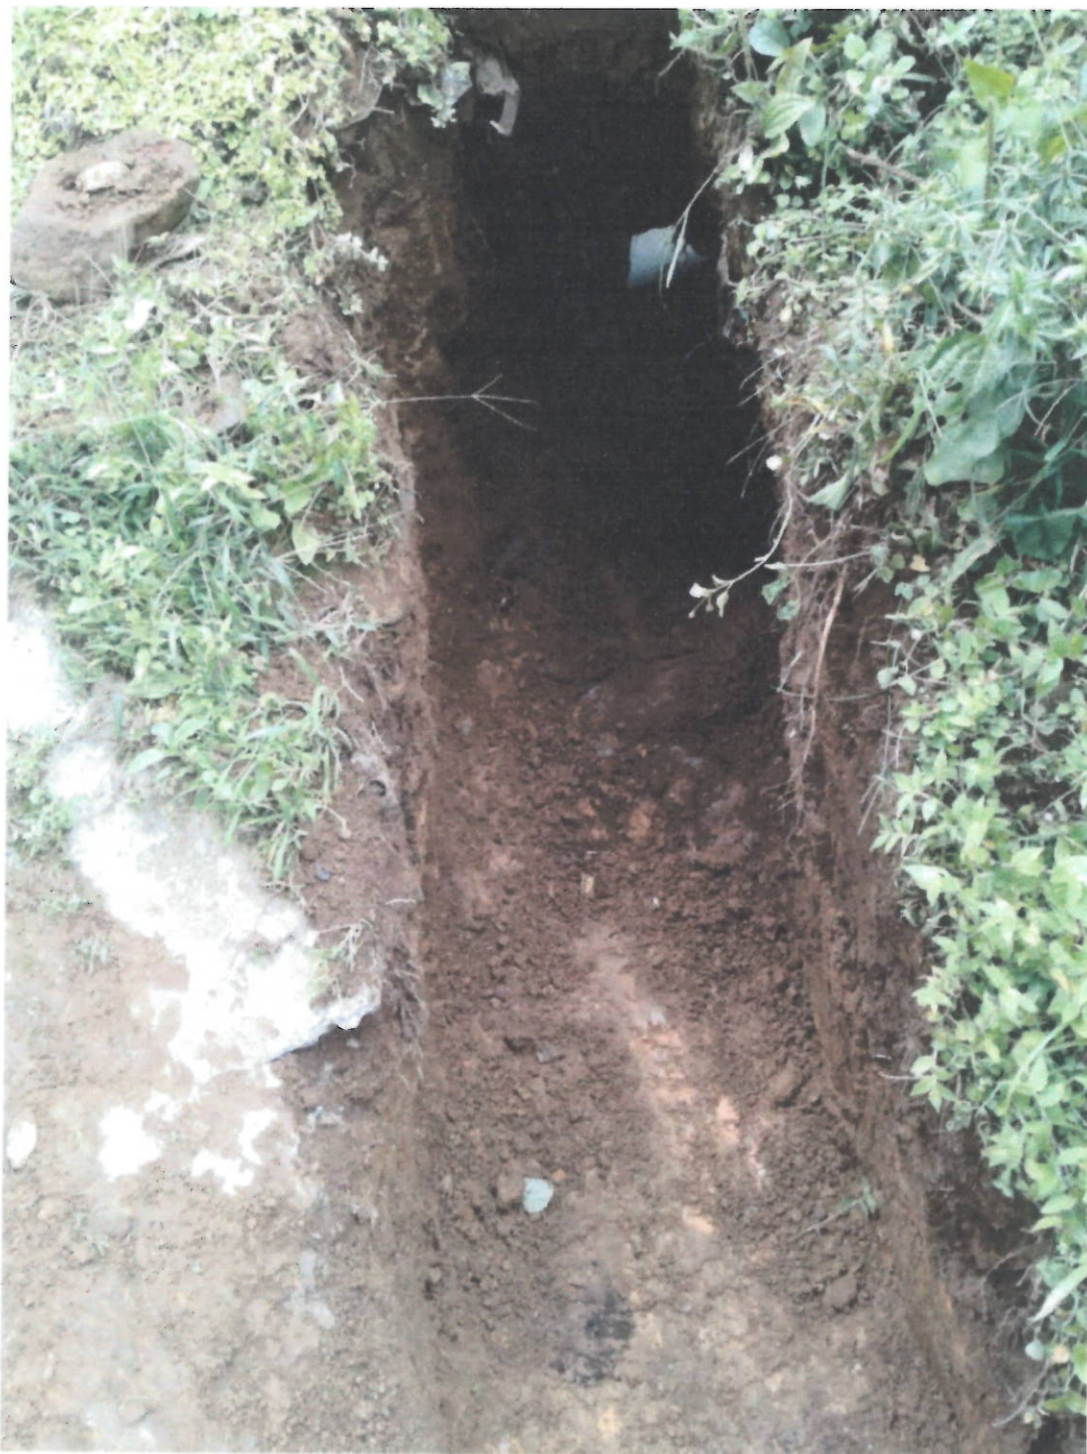
Túnel de alivio realizado por personal del contratista.

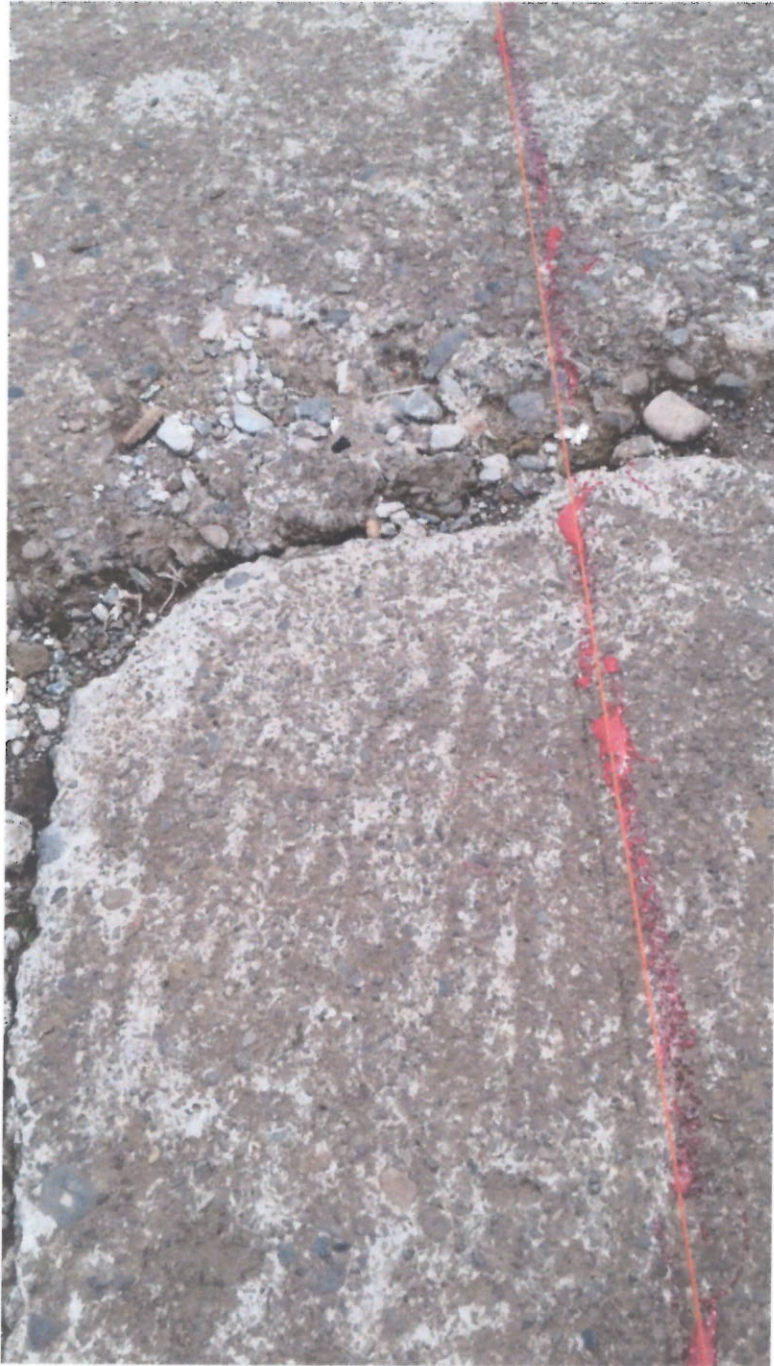
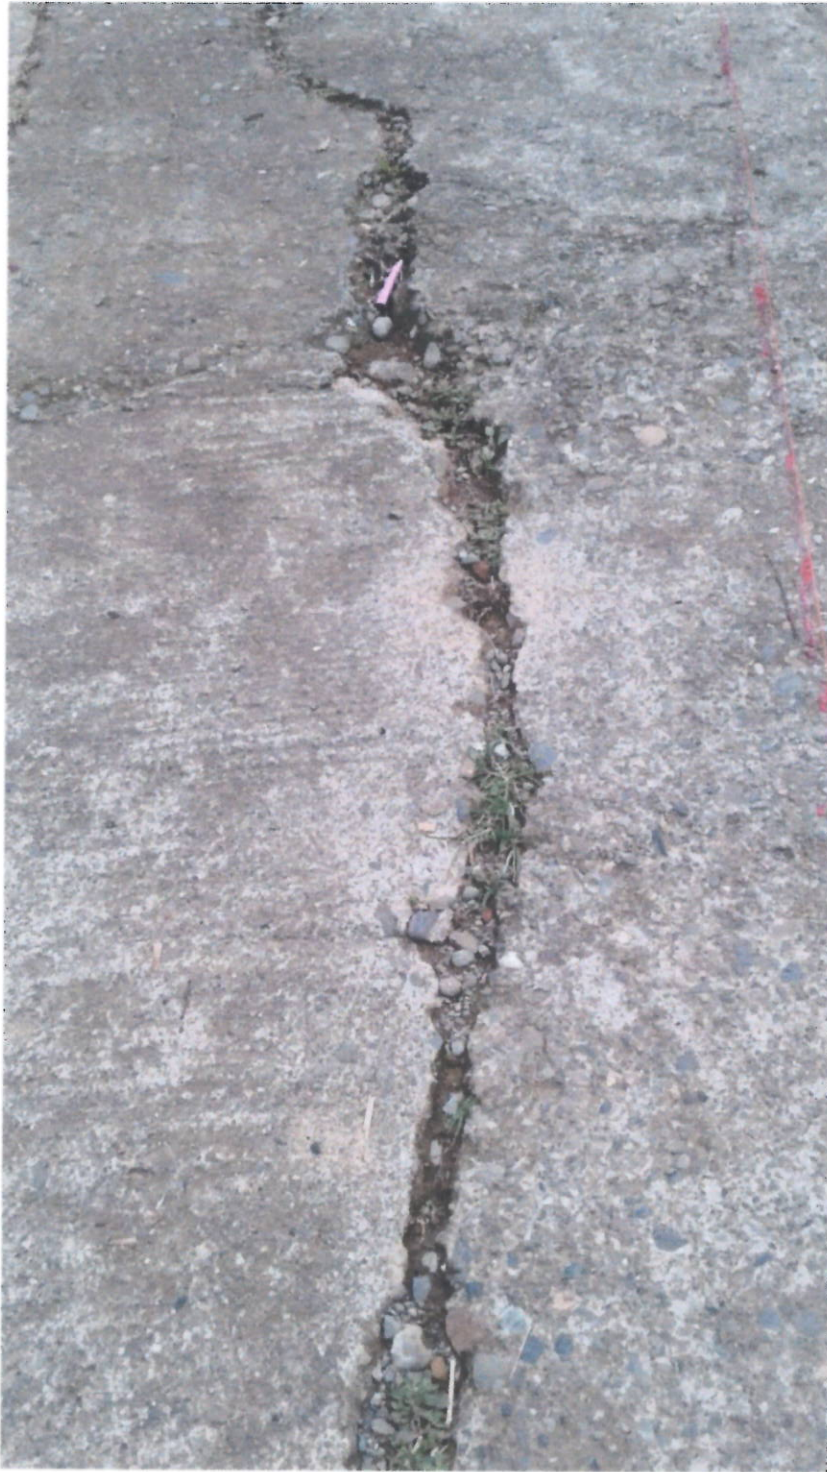
Trazado para corte sobre el pavimento.

Corte mecanizado de pavimentos: El mismo día del replanteo se procedió a realizar el trazado de las líneas para el corte del pavimento, el cual se acometió al día siguiente o sea el sábado 22 de septiembre encontrándose que la franja que se cortó inicialmente presentó inconveniente ya que debajo de ella se registró la existencia de la red de acueducto, por lo que fue necesario desplazar la franja de corte al lado contrario, actividad que se realizó al día siguiente es decir el día domingo.

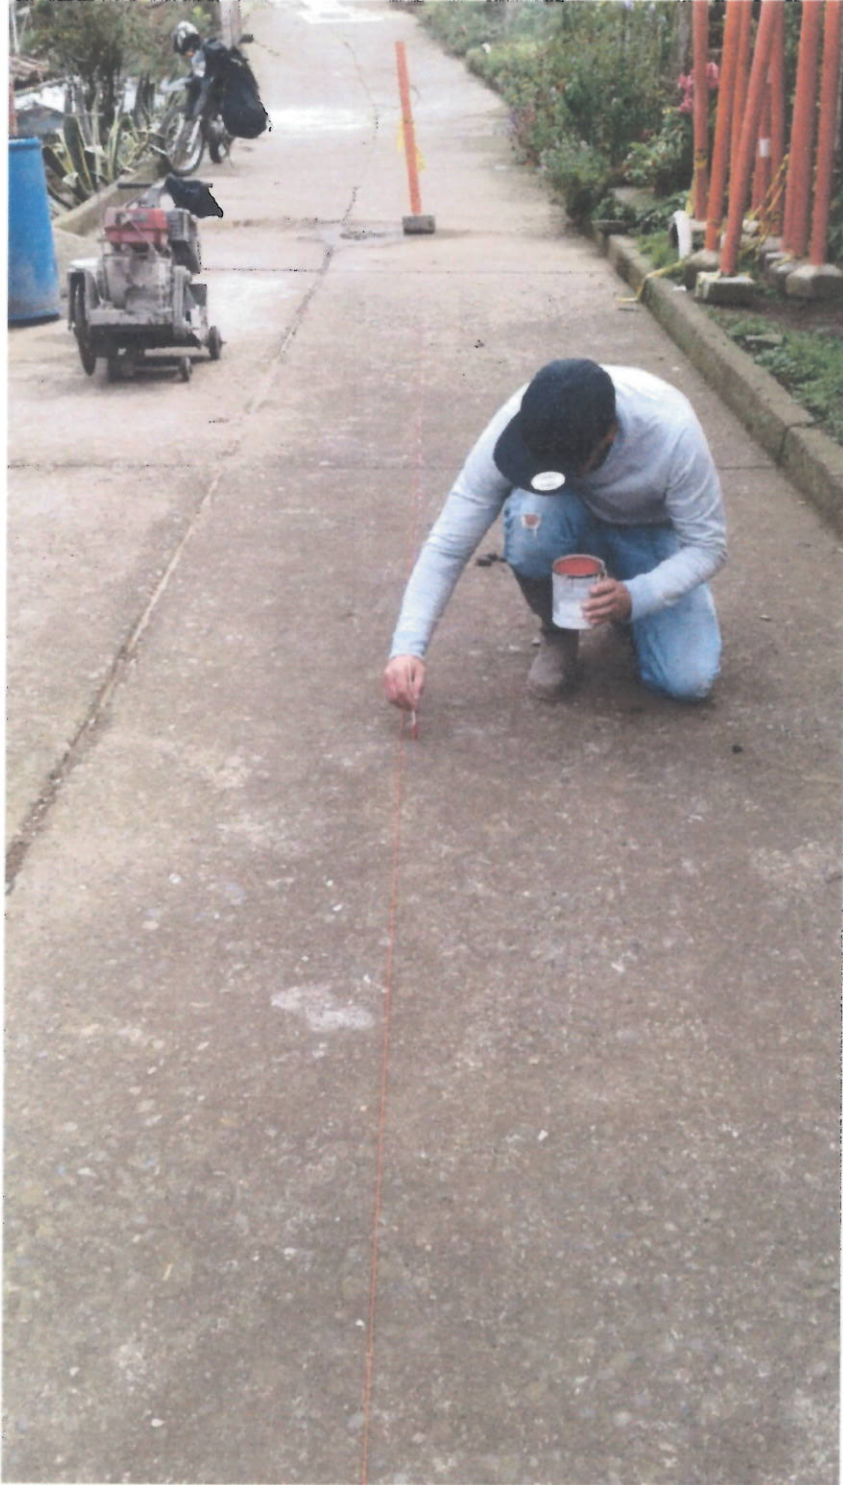
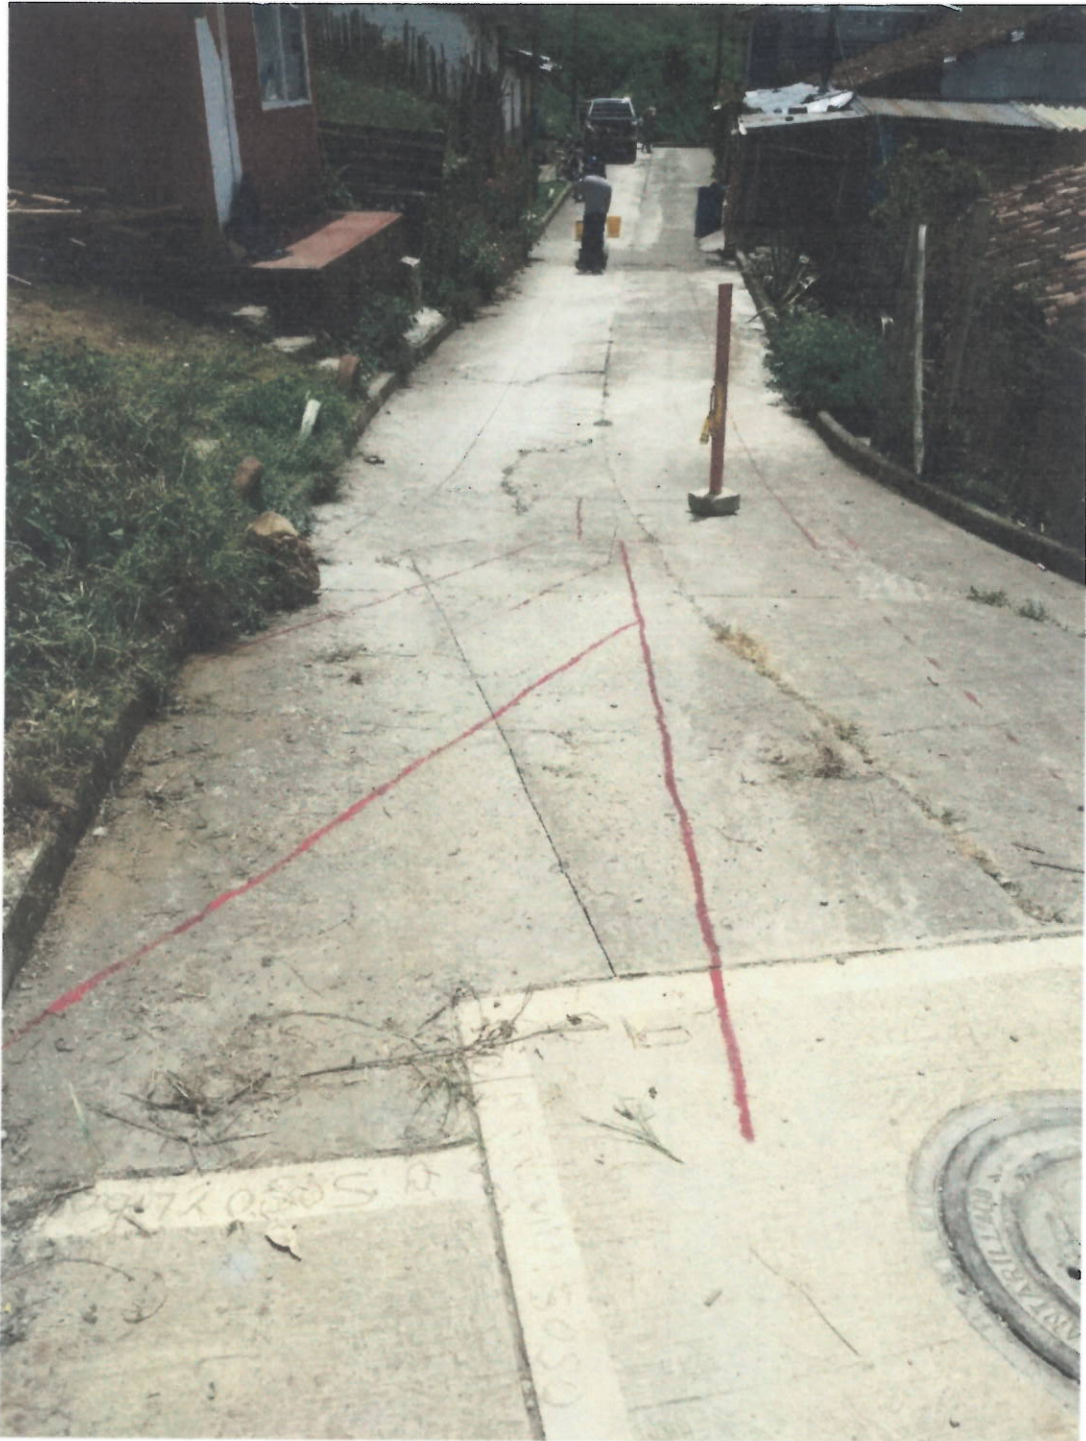
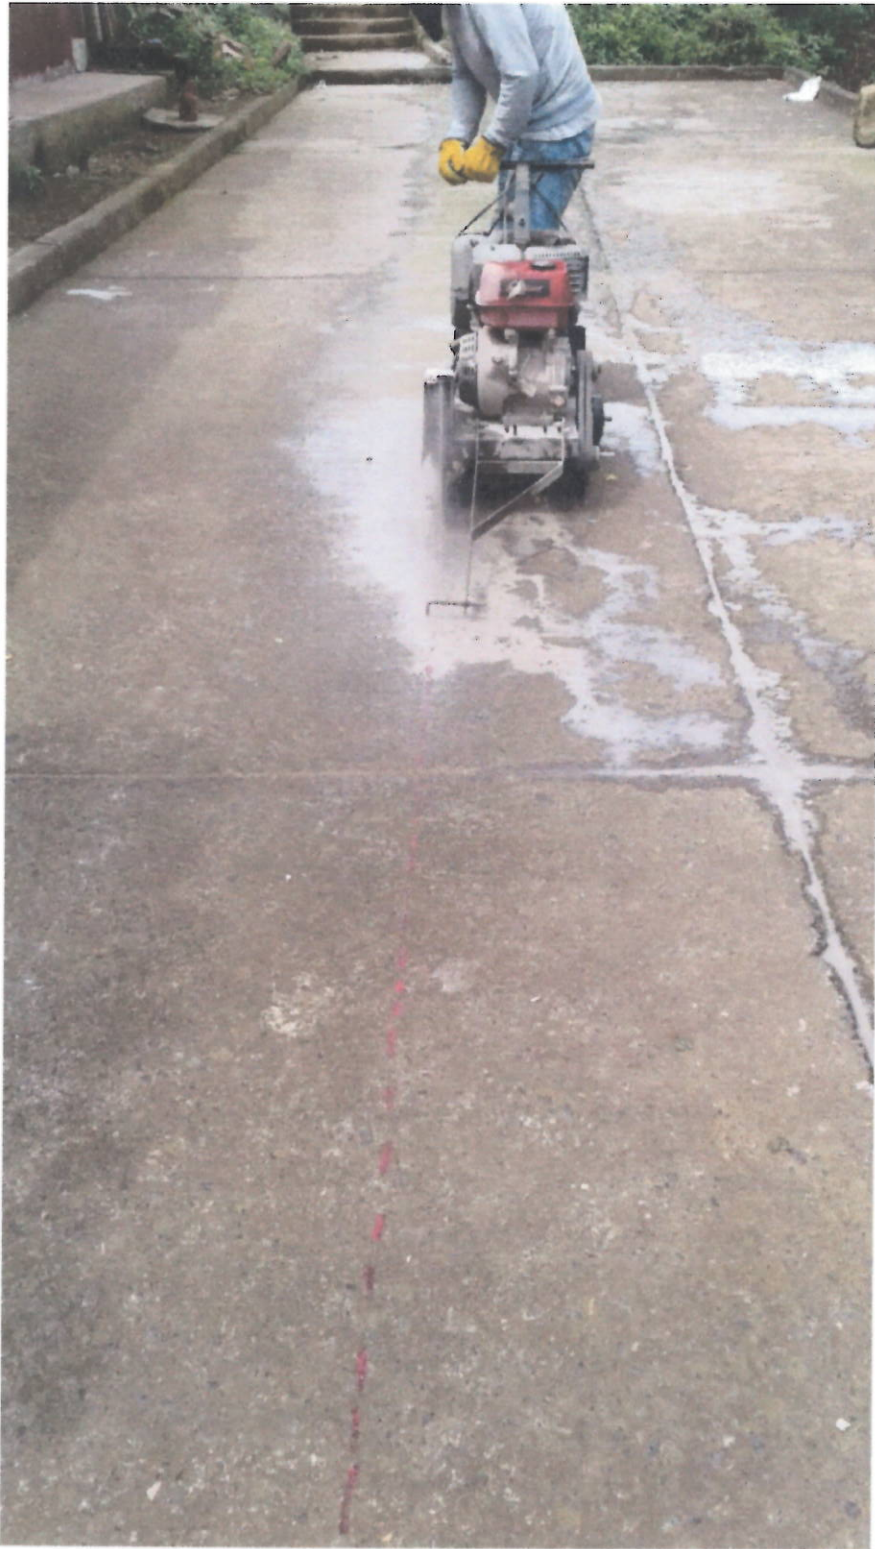
Actividades de corte del pavimento con máquina

Corte mecanizado de pavimento

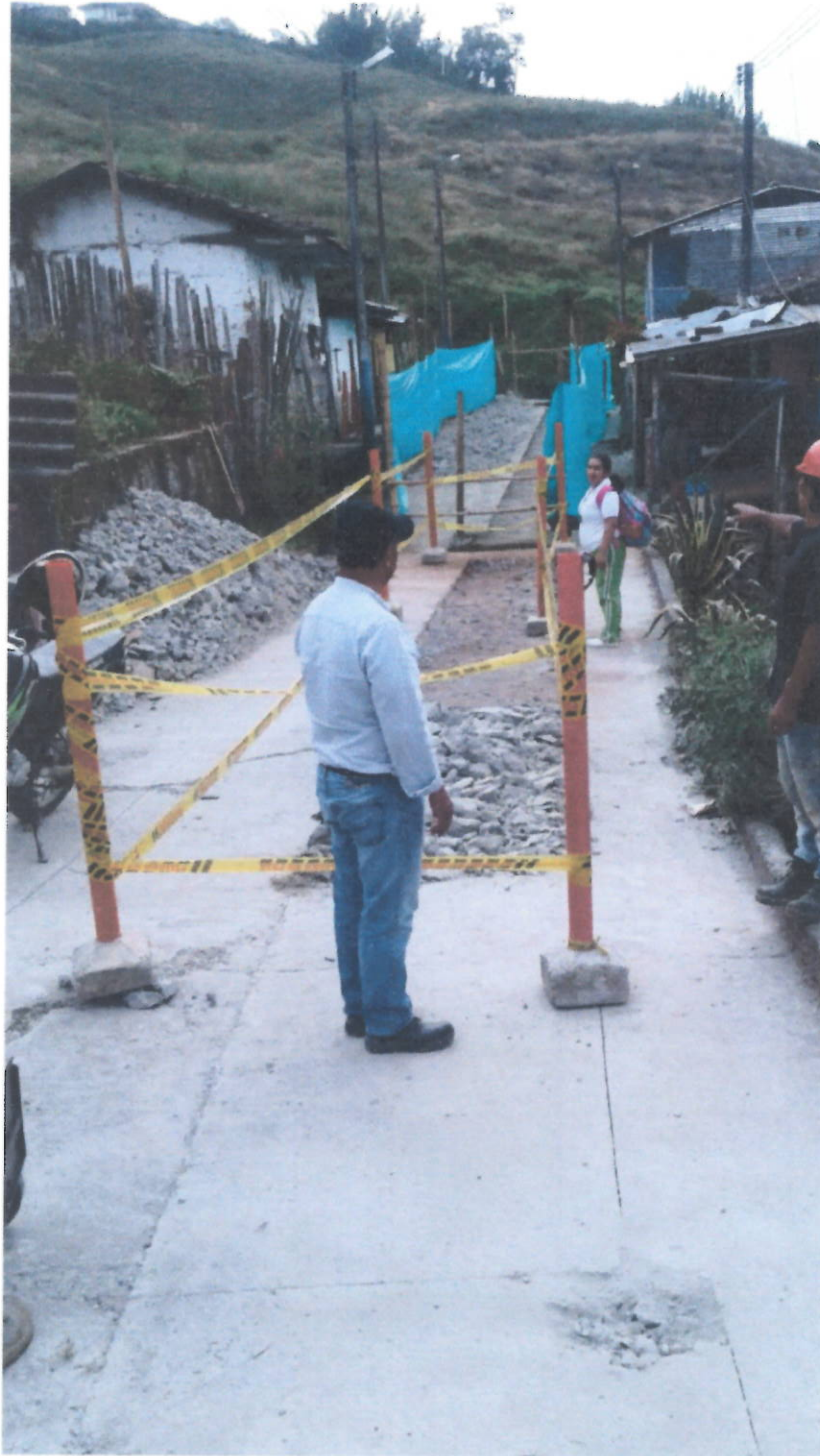
Demolición de pavimento

Demoliciones de andenes y pavimentos: Una vez validada dicha franja se procedió a la demolición del pavimento, actividad que se realizó entre lunes y martes.

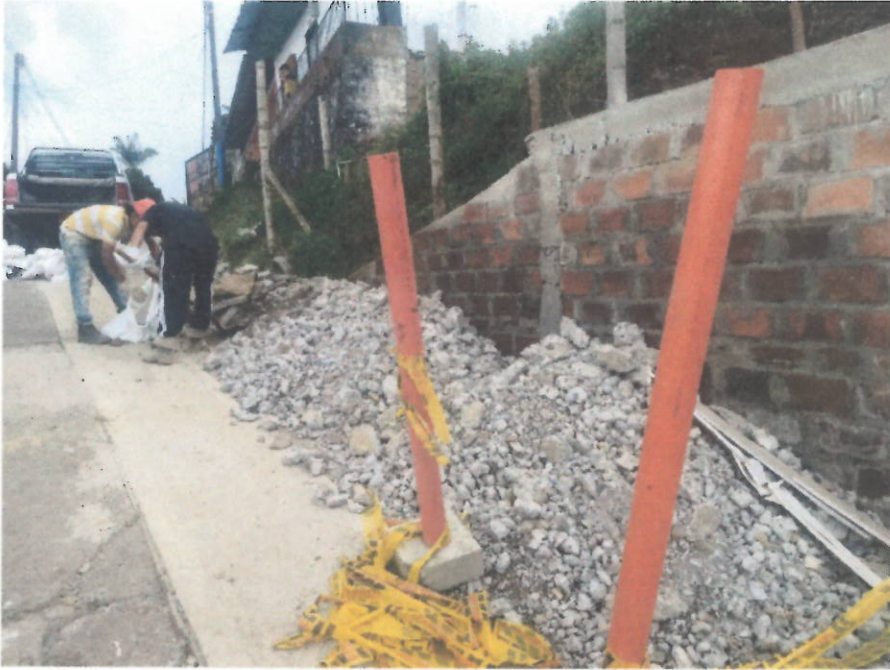
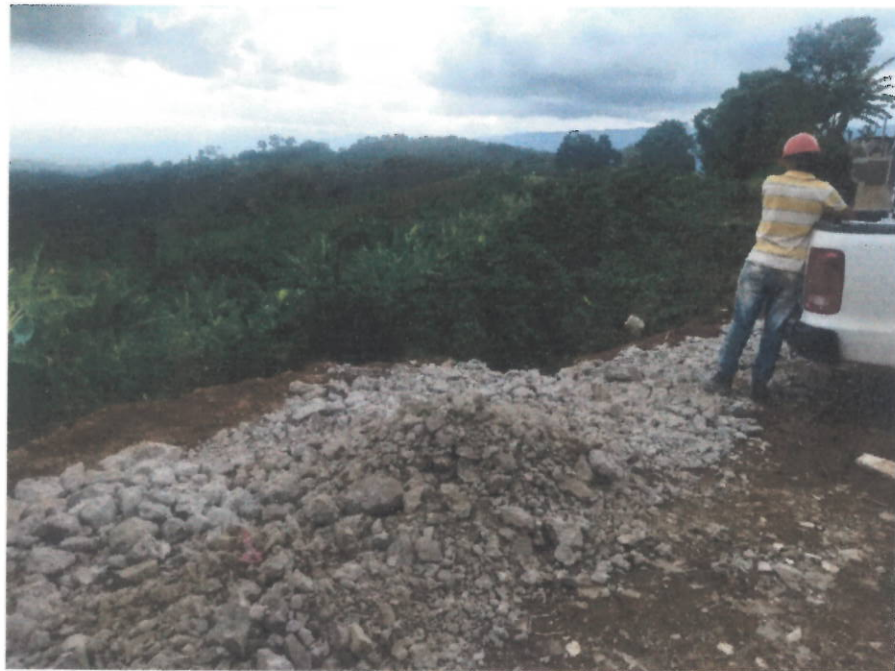
Retiro de escombros

Evacuación de escombros: Esta actividad se ha venido realizando desde el comienzo de los trabajos, ya que como el sitio de trabajo es muy estrecho entonces no se puede dejar acumular material pues se dificultaría demasiado el trabajo.

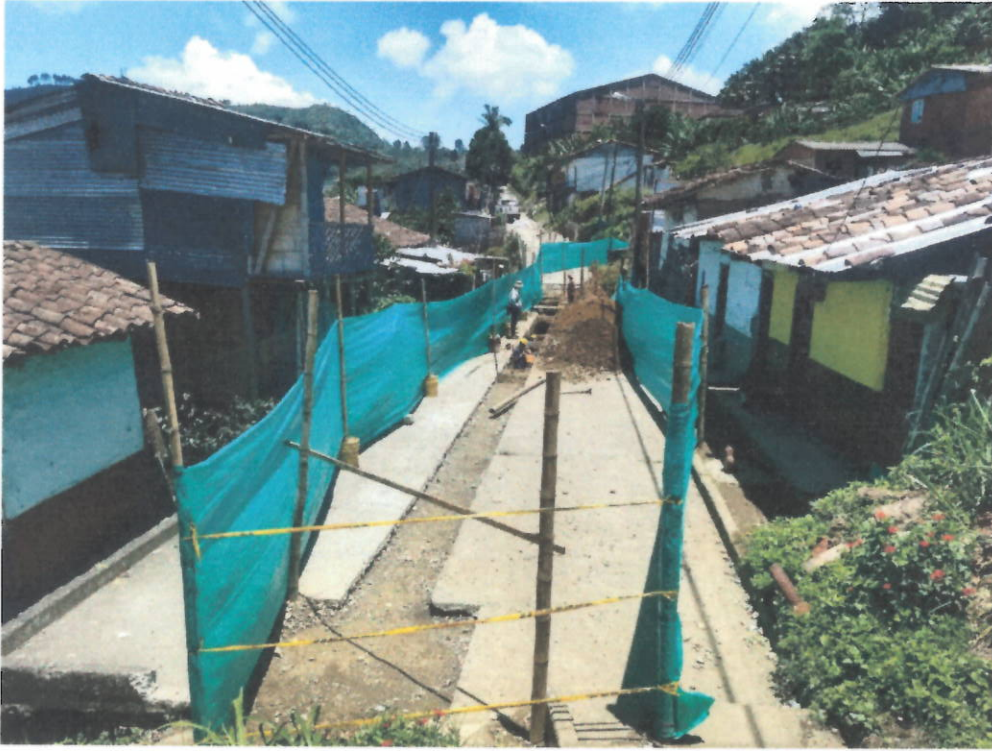
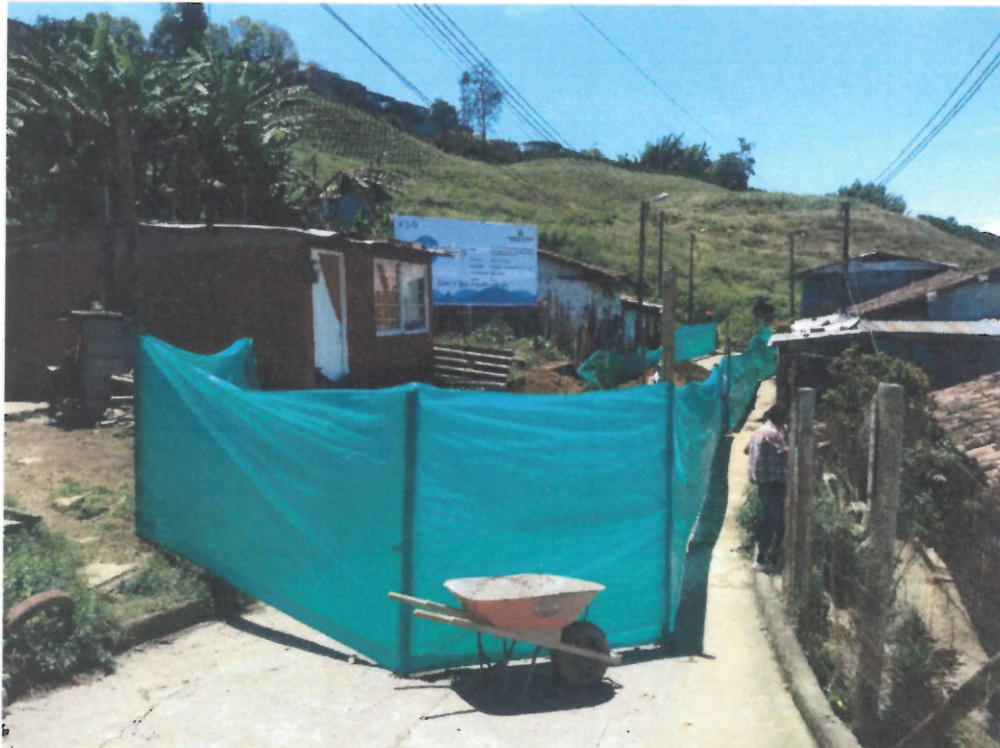
Cerramiento - instalación de señalización - inicio de excavaciones
