6. VALOR POR EJECUTAR (3-4-5)	26.520.009
OBJETO DEL CONTRATO:	REPOSICIÓN DE REDES POR EMERGENCIA EN LA CARRERA 5 ENTRE CALLES 2 Y 3 SECTOR DE PIO XII EN EL MUNICIPIO DE RISARALDA CALDAS				
TIPO DE RECURSOS	PROPIOS	CENTRO DE COSTOS y PROCEDIMIENTO			
DOCUMENTO VERIFICADOS					
				✓	# FOLIOS
1- Autoliquidaciones en Salud, Pensiones y Riesgos profesionales del personal empleado en la obra y del contratista (Personas naturales) o Certificado de Cumplimiento del Artículo 50 de la Ley 789/02 (Personas jurídicas).				X	
2- Pagos SENA e ICBF, cuando aplique.				X	
3- Pagos al FIC				X	
4- Factura (Régimen Común) o Factura equivalente (régimen simplificado).				X	
5- Informe de actividades o Bitácora.				X	
6- Copia de las planillas de pago con firma de los trabajadores.				X	
7- Informe de Interventoría y certificado, Formato F-GC-20				X	
8- Ensayos de densidad.				NA	
9- Diseño de Mezclas.				NA	
10- Ensayo de resistencia de concreto o ensayo de viguetas en pavimentos.				NA

RESUMEN EJECUTIVO

OBJETO: REPOSICIÓN DE REDES POR EMERGENCIA EN LA CARRERA 5 ENTRE CALLES 2 Y 3 SECTOR PIO XII EN EL MUNICIPIO DE RISARALDA CALDAS. ✓

A continuación se describen algunas actividades desarrolladas

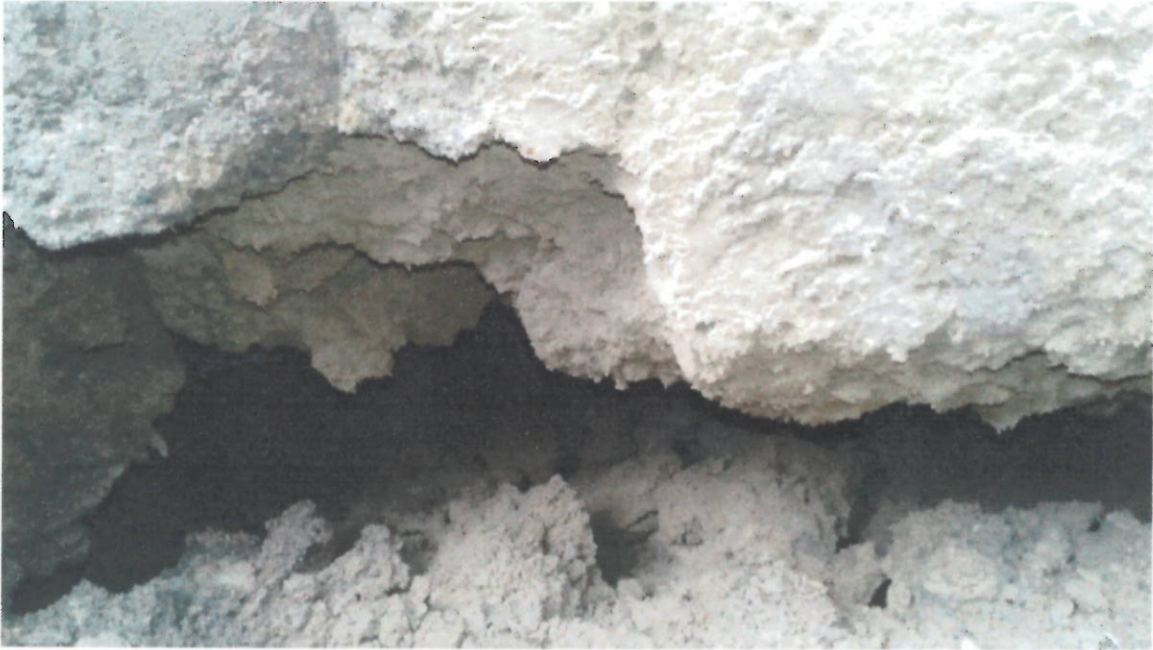
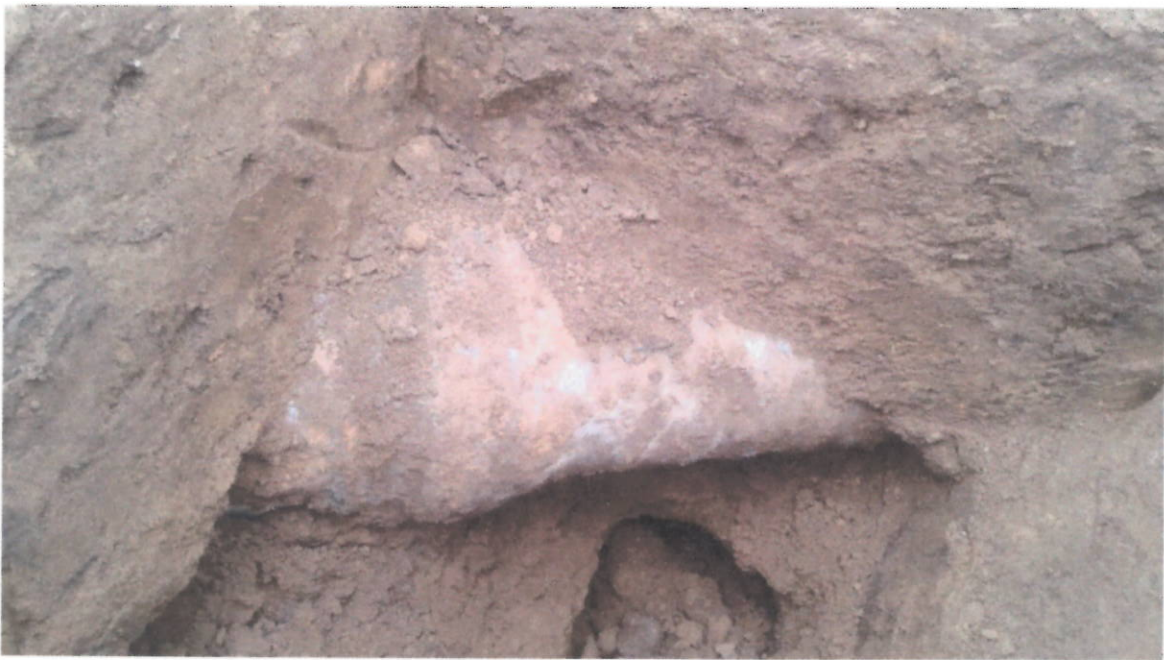
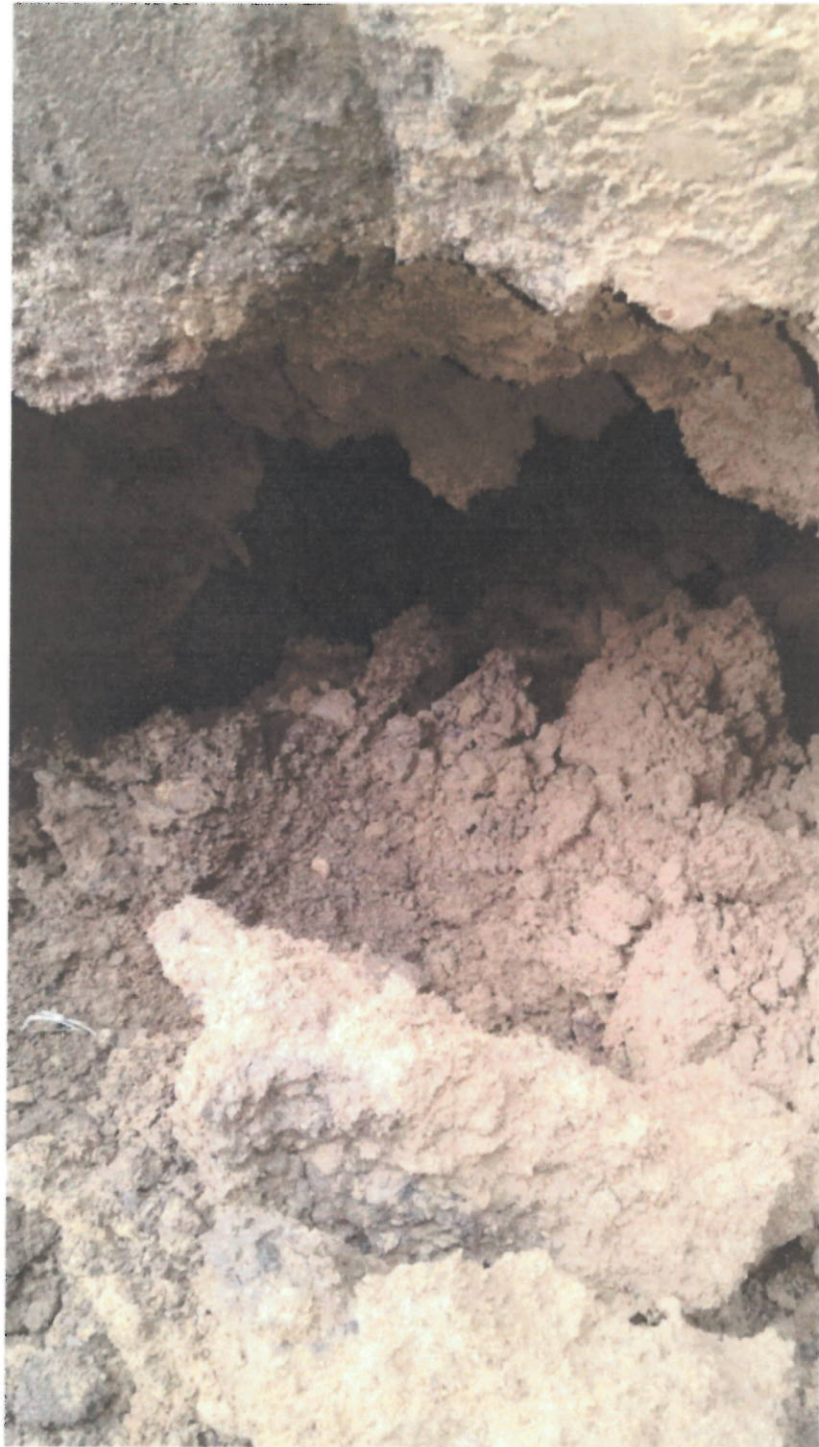
Cárcavas en sitios de la obra

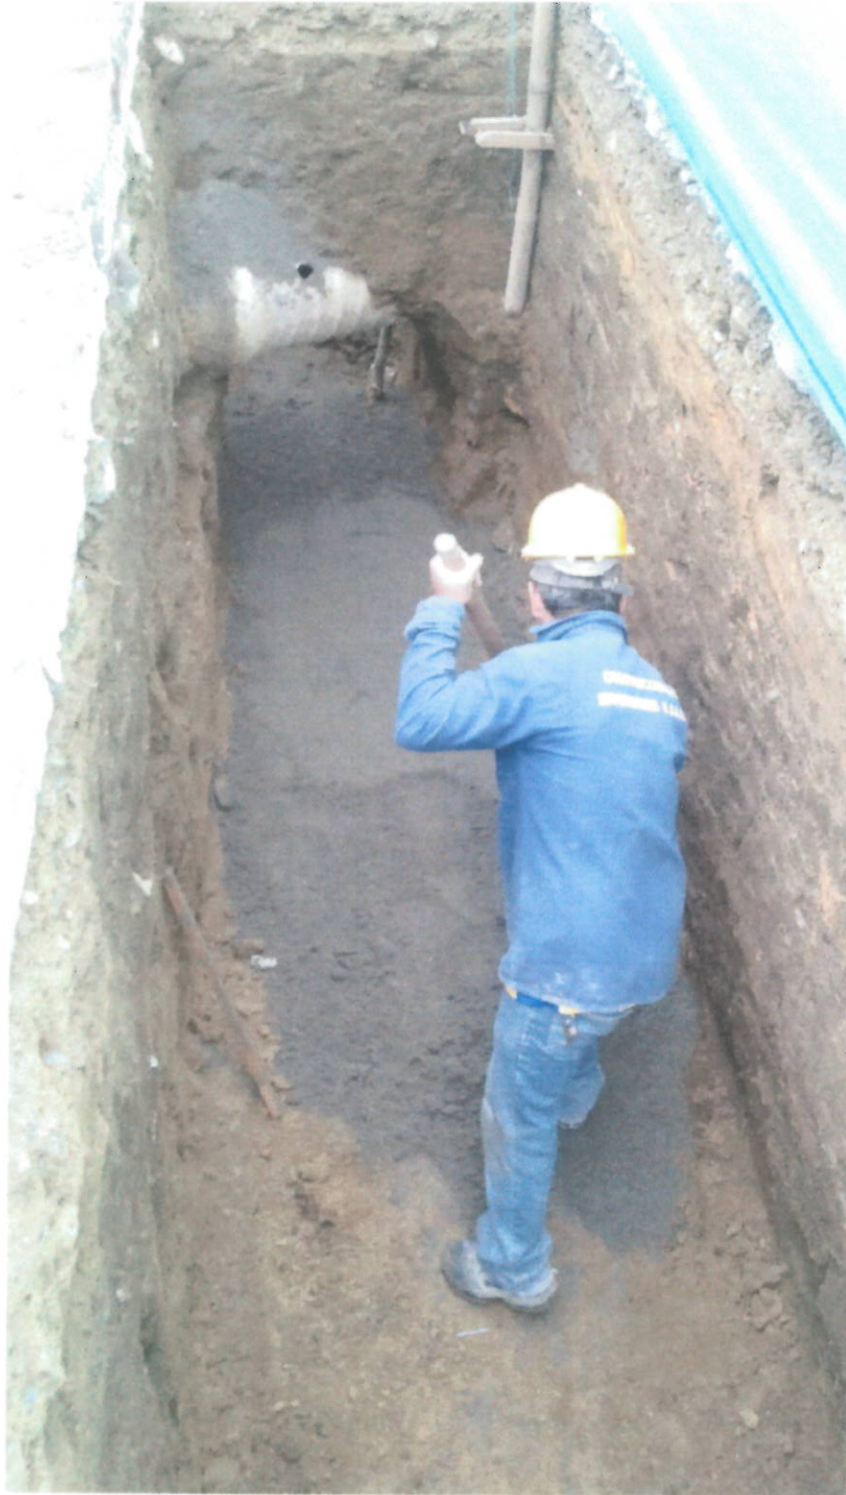
Excavaciones y sustitución en arena limpia para tuberías

Rellenos: En cada uno de los tramos excavados una vez se ha llegado a la profundidad de corte, se procedió a instalar arena limpia y fina para apoyar la tubería y en los laterales se llenó también con arena hasta una altura de 30 cms. Para luego continuar el lleno de la zanja con tierra que se fue compactado en capas de 30 cms.

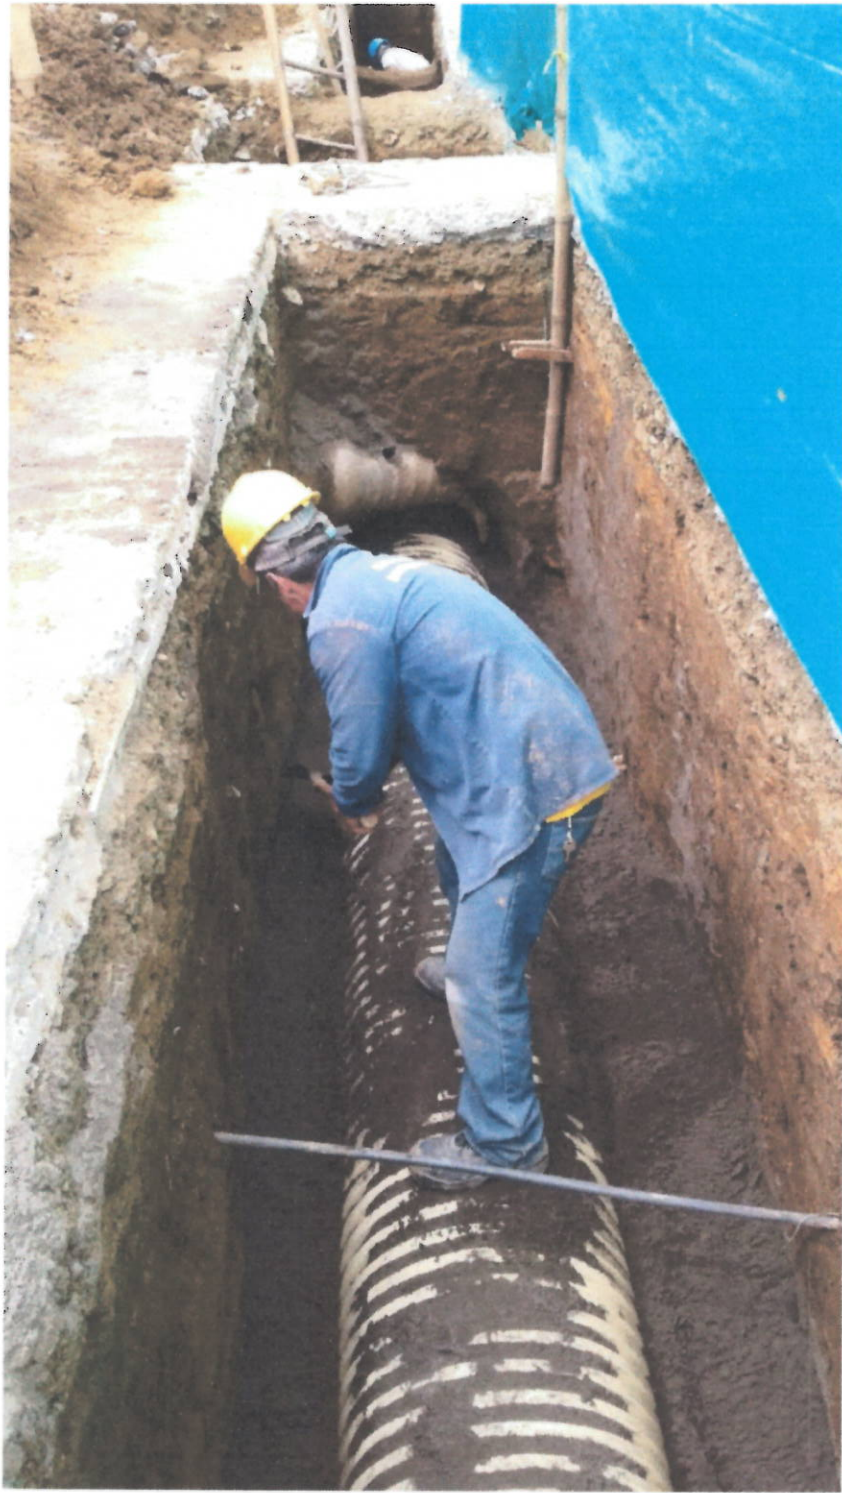
Instalación de tubería PVC corrugada para alcantarillado

Se puede observar como se hizo necesario realizar previamente instalación en tubería PVC de 4" barata para manejo de aguas durante la instalación.

Reposición de red de alcantarillado: En el tramo entre las cámaras 1 a 3 se tenía proyectado instalar tubería de 12", pero una vez observado los flujos de aguas que bajaban y por orden del ingeniero Sergio Lopera y en presencia del mismo gerente tomaron la decisión de realizar este tramo con tubería de 18" y se procedió a su instalación. En el lado contrario entre las cámaras 4 y 3 se determinó instalar tubería de 24", toda vez que la tubería que fue necesario interceptar mediante la cámara No. 4 tiene diámetro 24" también. El tramo transversal entre las cámaras 3A y 3 se realizó en tubería de 12".

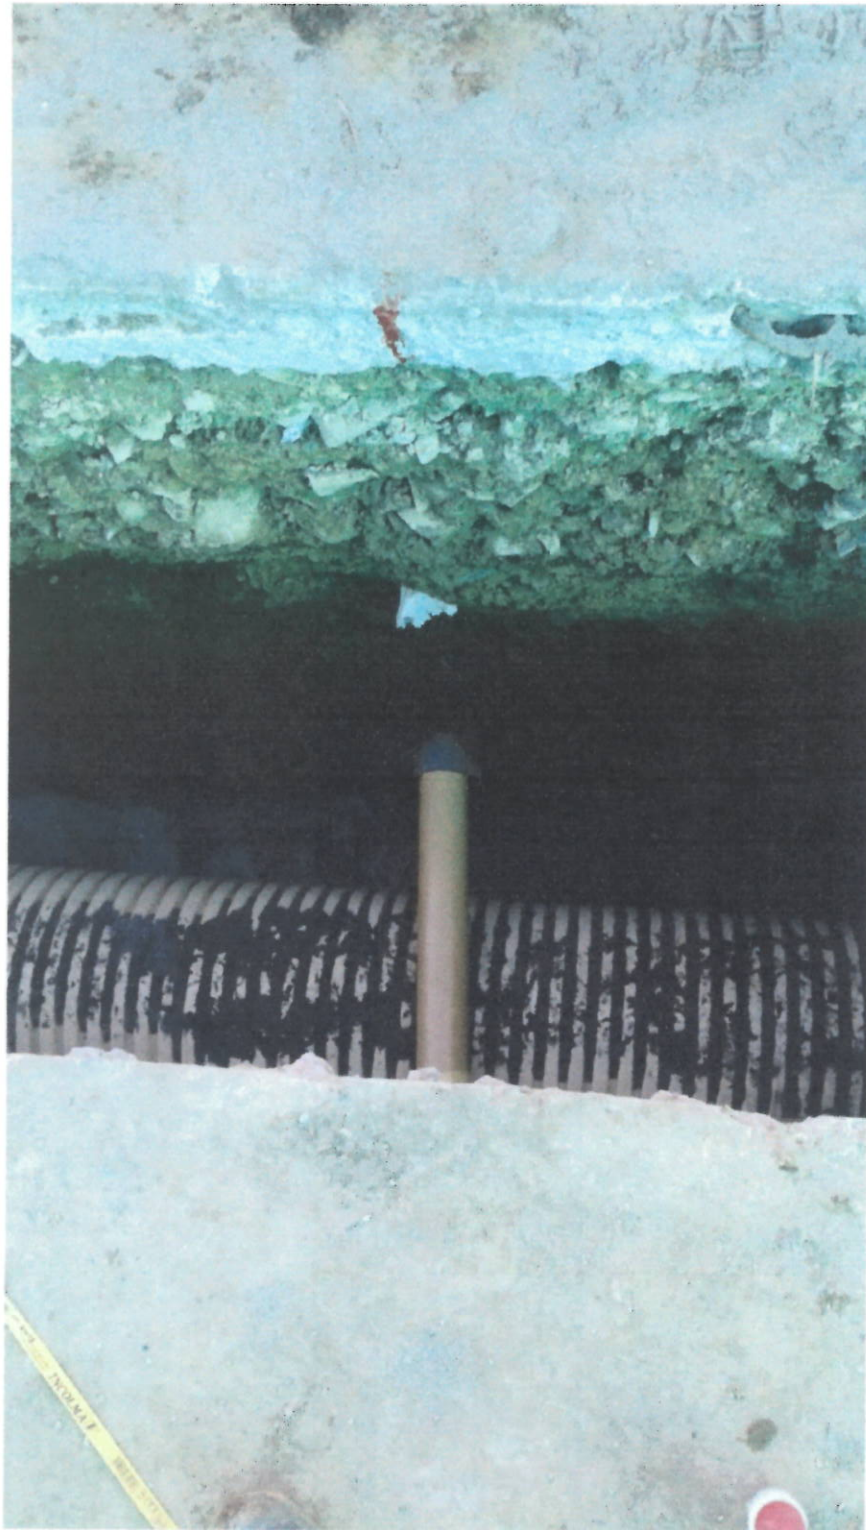
Manejo de aguas durante la instalación de tubería

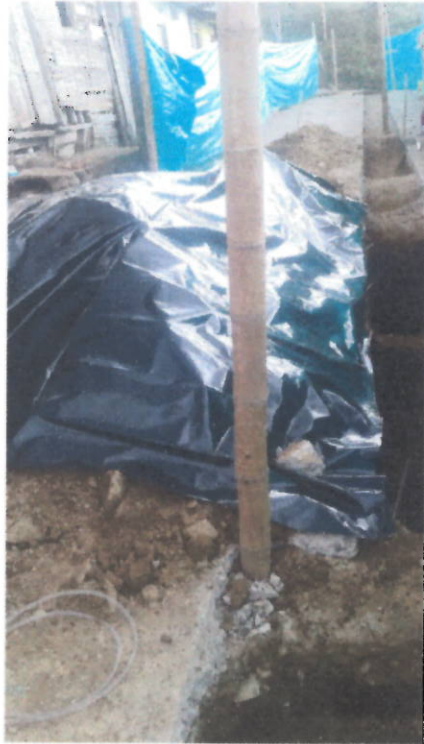
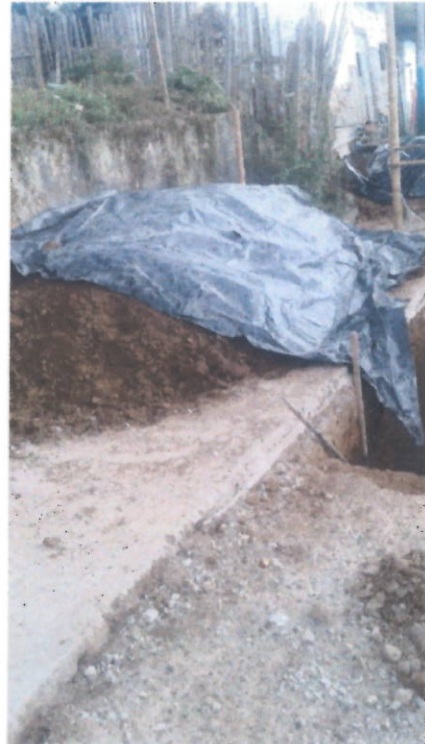
Protección de la tierra de excavación con plástico

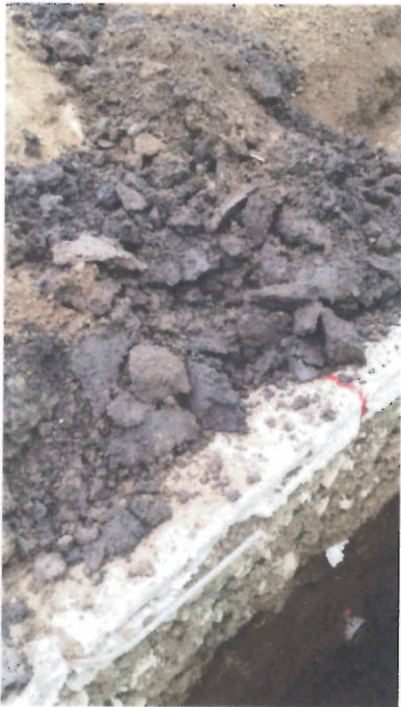
Marca de instalación de la silleta

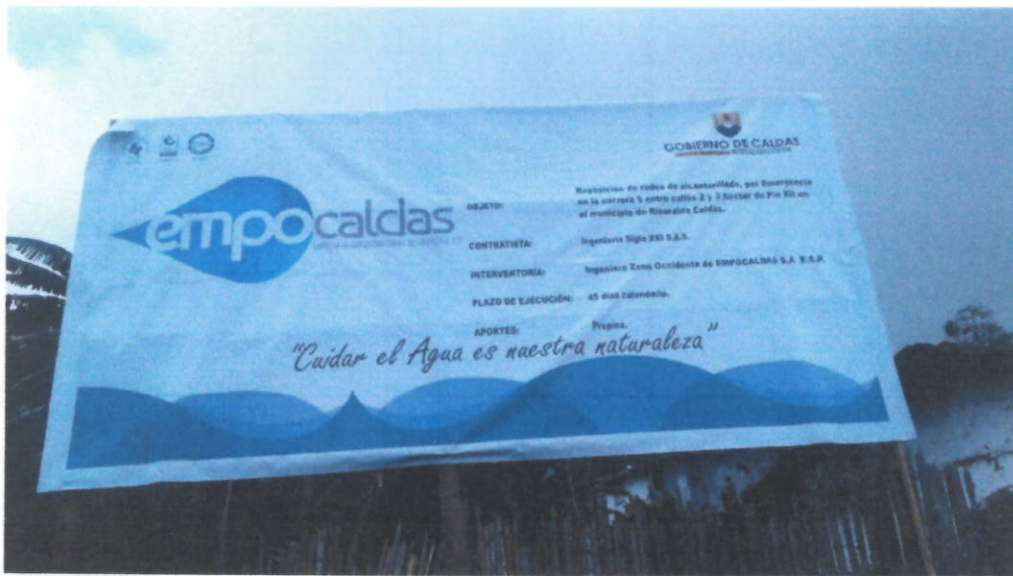
Instalación de valla institucional

Suministro e instalación de valla institucional de 2x4 m.: En la misma actividad de replanteo se seleccionó la posible ubicación para la instalación de la valla, la cual fue instalada en sitio el día 25 de septiembre de 2018.

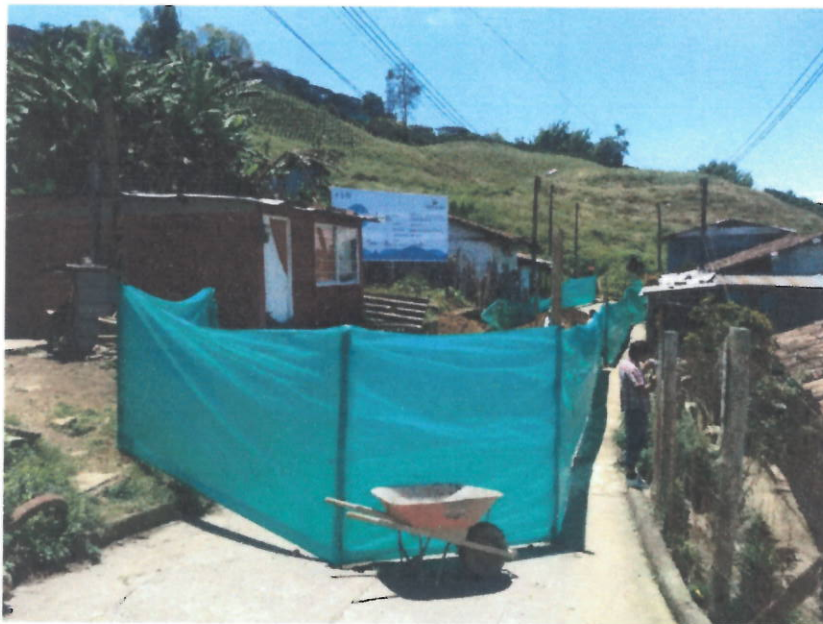
Cerramiento con tela verde con soportes en guadua

Cerramiento con tela verde: Una vez identificada la zona de trabajo se procedió a delimitar el área que se hace necesario encerrar con tela verde o yute con el fin de disminuir el impacto en los habitantes del sector.

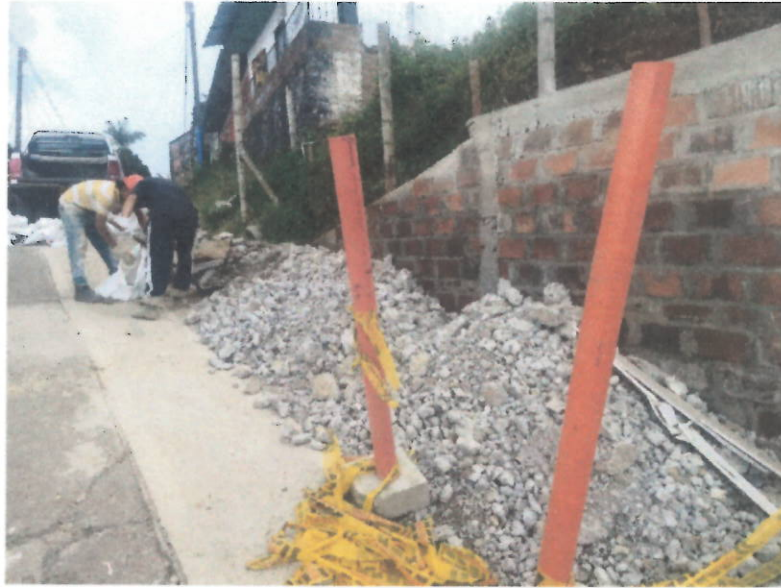
Evacuación de escombros y sobrantes en vehículo automotor

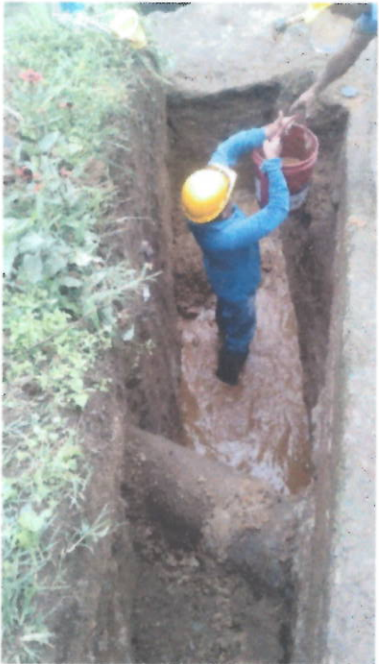
Lodo que fue necesario retirar después de lluvia

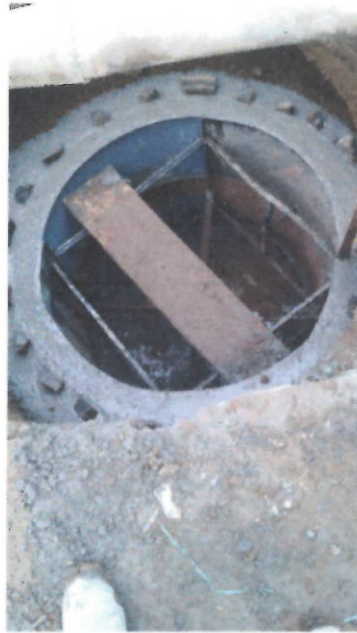
Vaciado de vaso de cámara

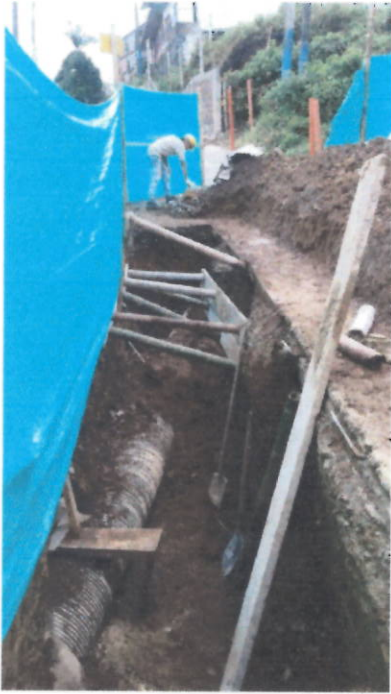
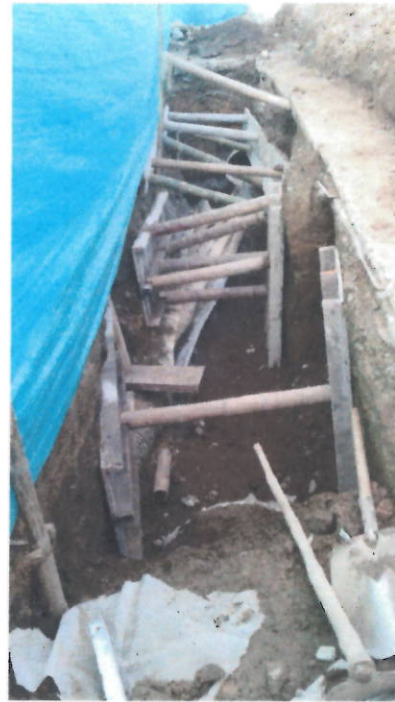
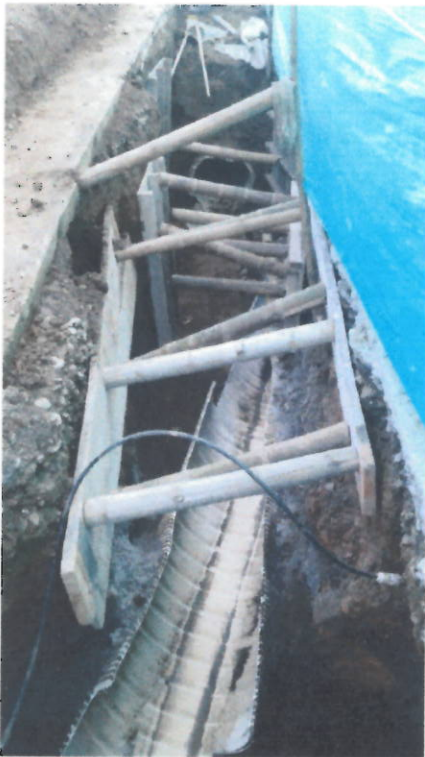
Entibado de tramo excavado

Entibados: En las zanjas donde la estructura de la tierra no era muy compacta fue necesario realizar entibados, esto fue en varios tramos de las zanjas y para esto en algunas partes se utilizaron teleras y en otras fue necesario utilizar tableros.

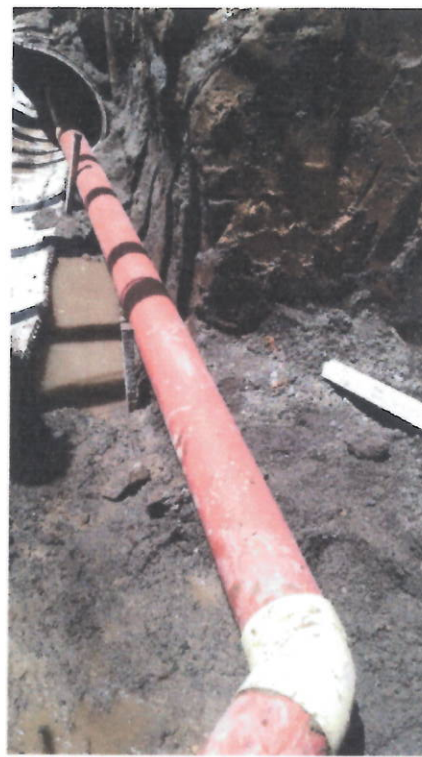
Manejo de aguas

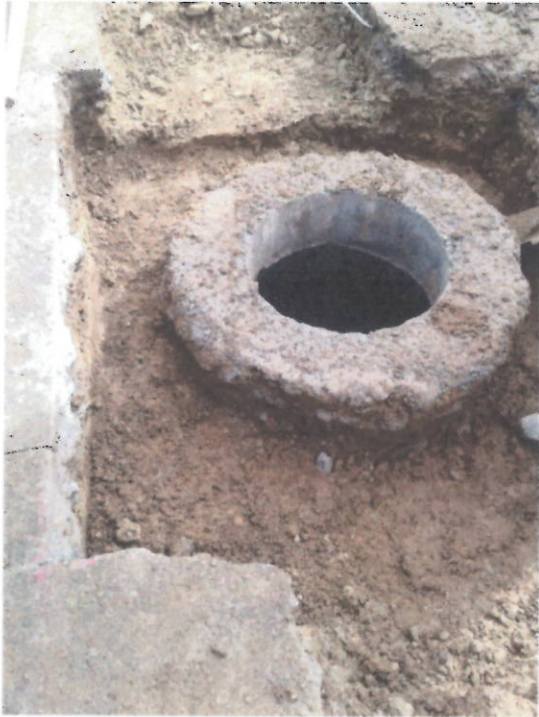
Cuello de cámara de inspección No. 3

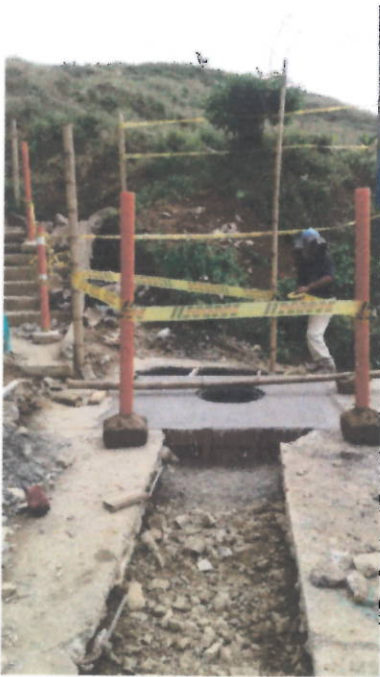
Vaciado de techo de cámara No. 3

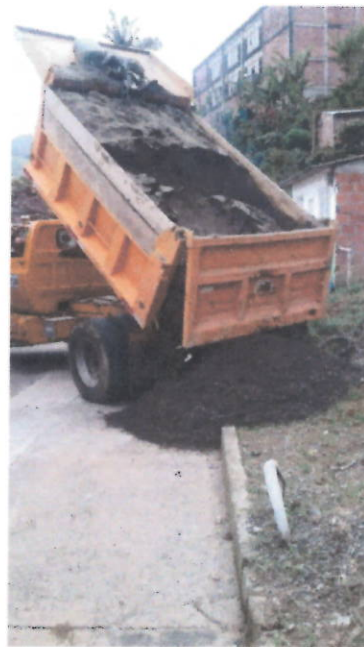
Acopio de materiales

Debido a la estrechez del área de la obra y a que al sitio de las obras no se deben dejar ingresar carros pesados, fue necesario ubicar el punto de acopio de materiales bastante lejos de los sitios de trabajo.

Sobreacarreo de material: Debido a la imposibilidad de acercar la volqueta, ha sido necesario trasladar los distintos materiales desde la obra hasta un sitio de acopio situado bastante lejos de la obra y los materiales entrantes a la obra también ha sido necesario llevarlos en carretas o al hombro, razón por la cual se ha producido un significativo sobreacarreo.
