## INFORME DE OCTUBRE DE 2018

OBJETO : REPOSICIÓN DE REDES POR EMERGENCIA EN LA CARRERA 5 ENTRE CALLES 2 Y 3 SECTOR PIO XII EN EL MUNICIPIO DE RISARALDA CALDAS. /

**INFORME DE OBRA No. 2**

F-GC-20 Versión 2 Octubre 2016	<b>EMPOCALDAS S.A. E.S.P.</b> <b>GESTIÓN DE CONTRATACIÓN</b>
	<b>INFORME DE SUPERVISIÓN CONTRATOS DE OBRA CIVIL</b>

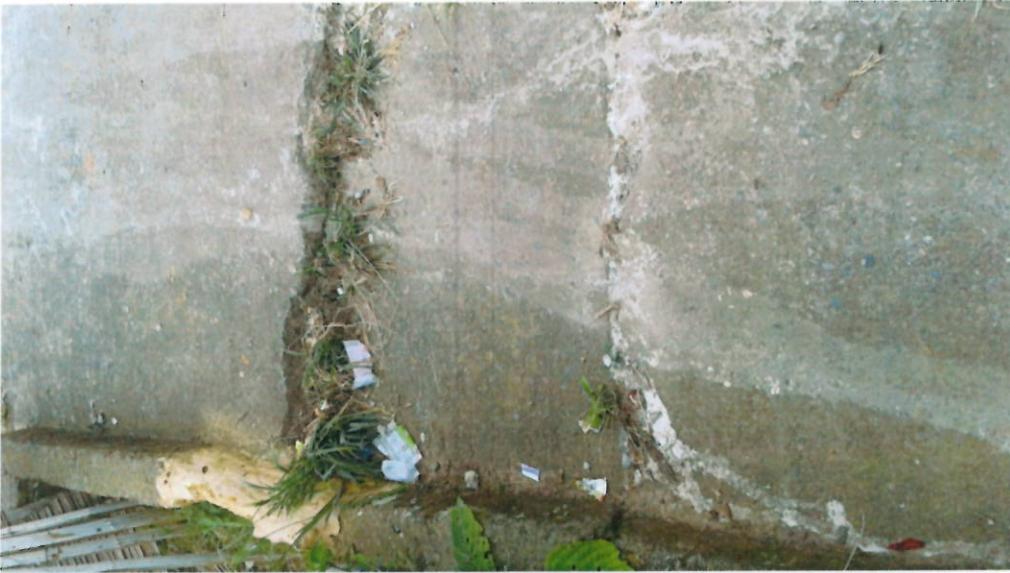
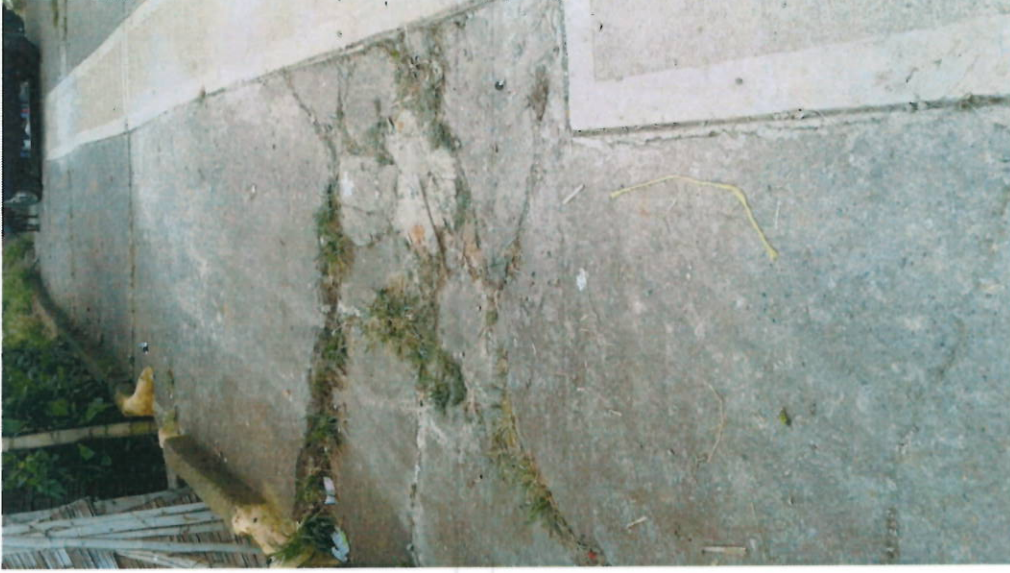
En este grupo de fotos se puede observar tanto el deterioro del pavimento, lo mismo que el hundimiento del terrero, por lo cual se toma la decisión de reponer el pavimento y agregar refuerzo en acero en esta parte.

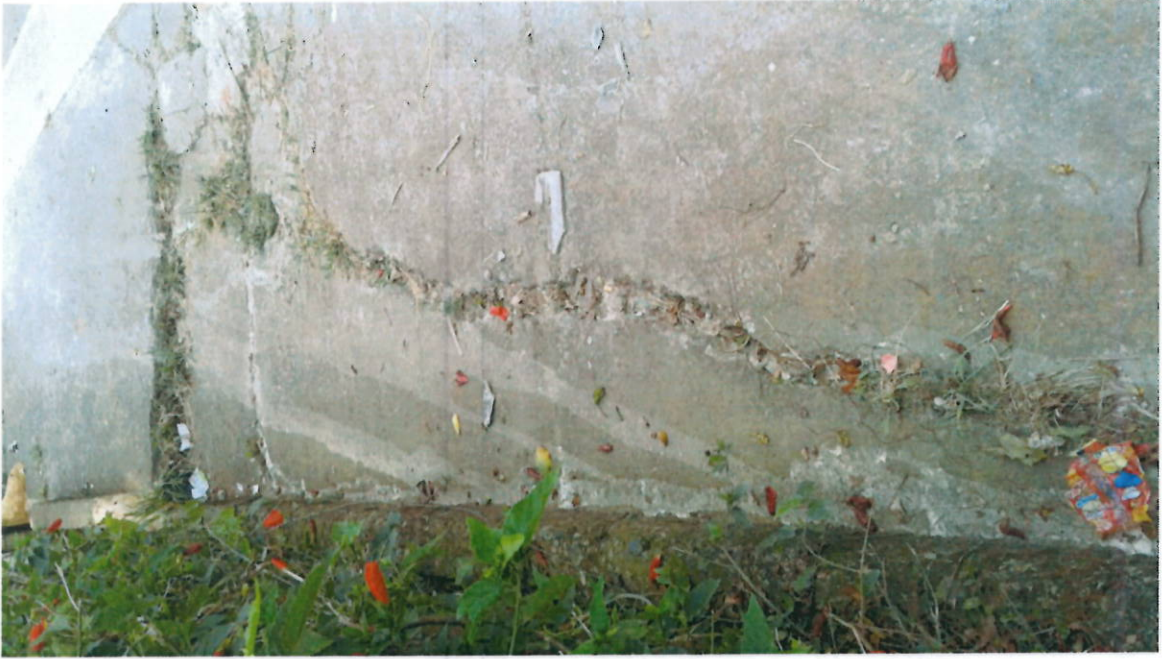
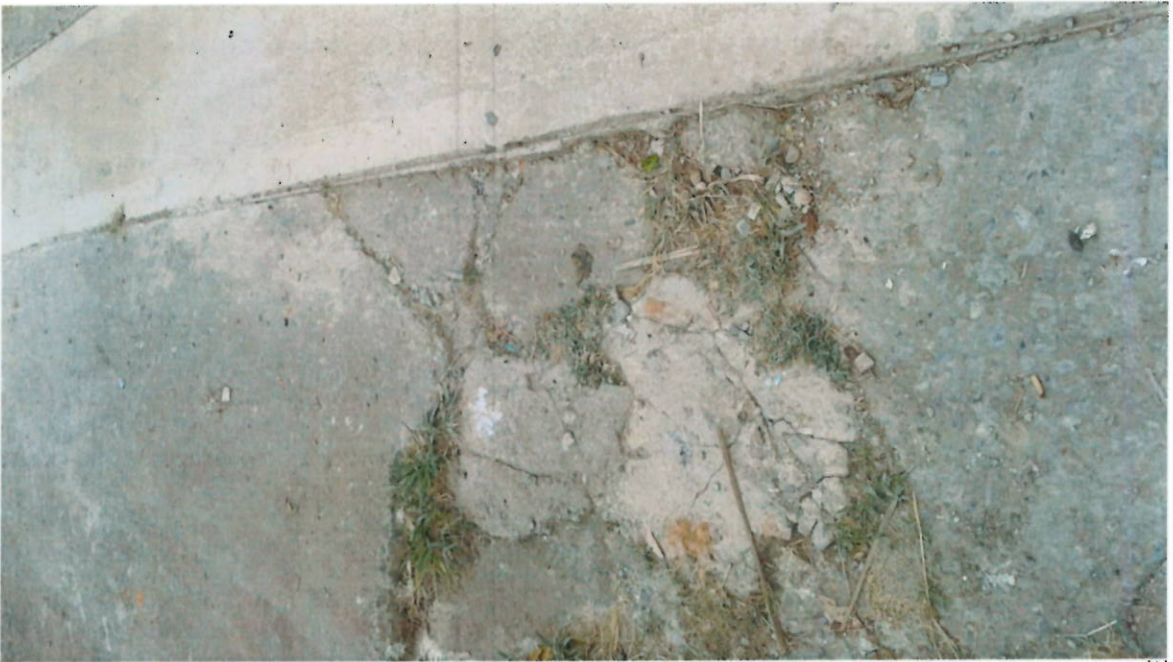
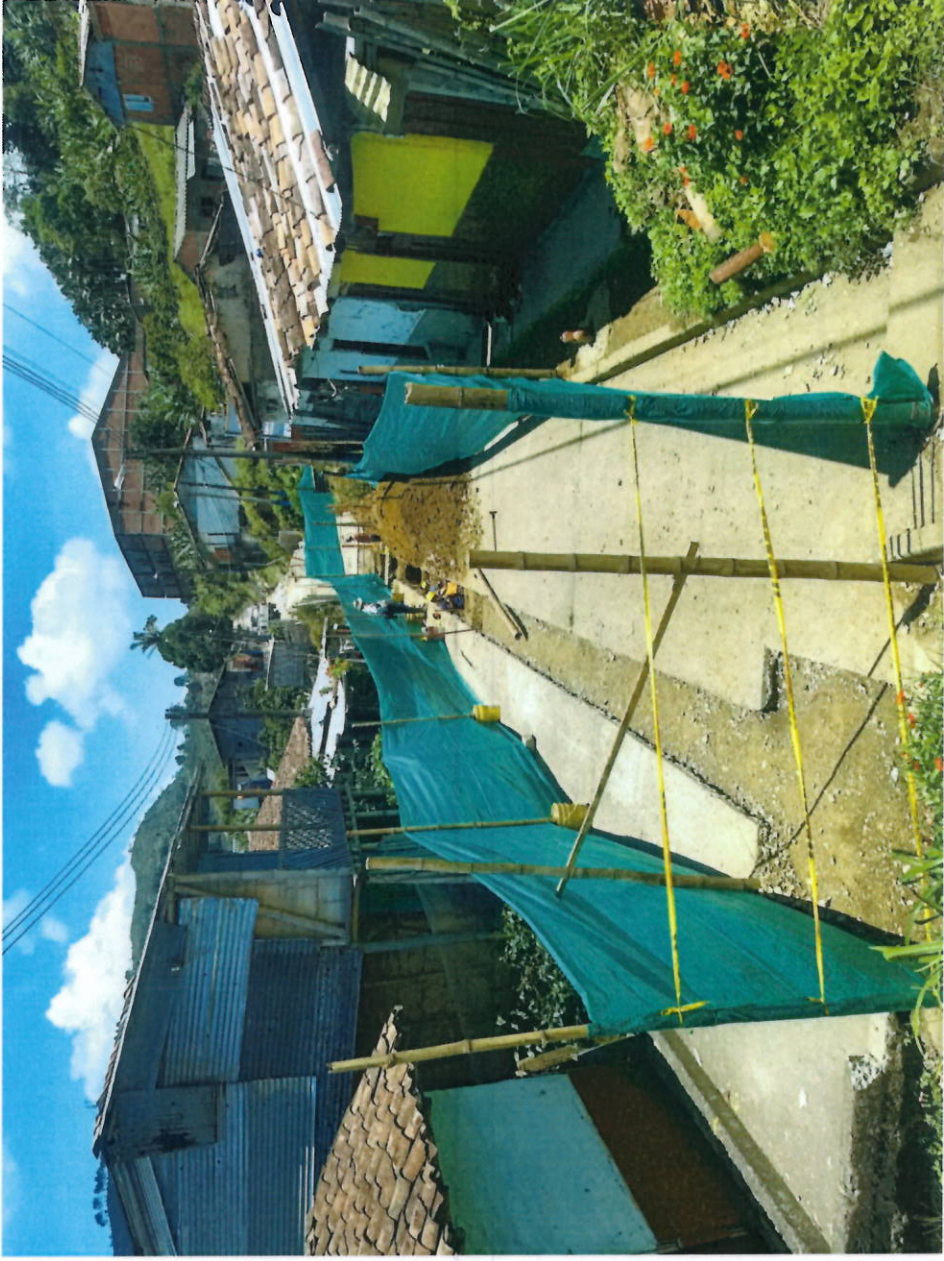
En la foto arriba se observa un adecuado cerramiento de la zona de la obra – En las dos fotos abajo se puede ver que se dejó corredor para la circulación de las personas y el movimiento de las motos.

El contratista ha provisto la zona intervenida de las señales de tránsito necesarias y de los respectivos cerramientos de precaución utilizando tela verde o yute y en algunos puntos específicos con bombones y cinta de señalización

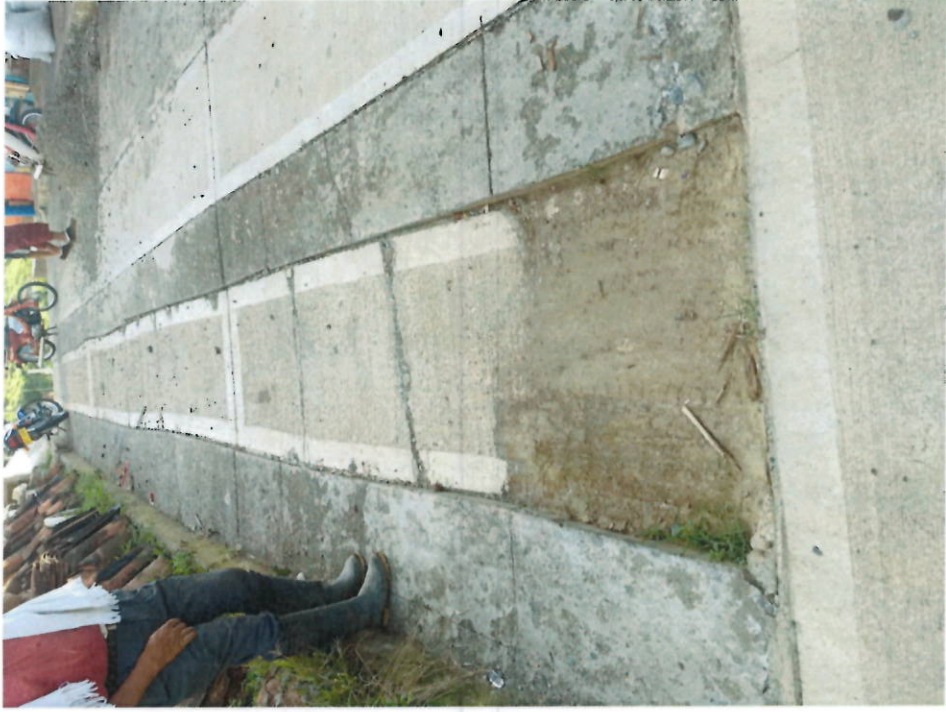
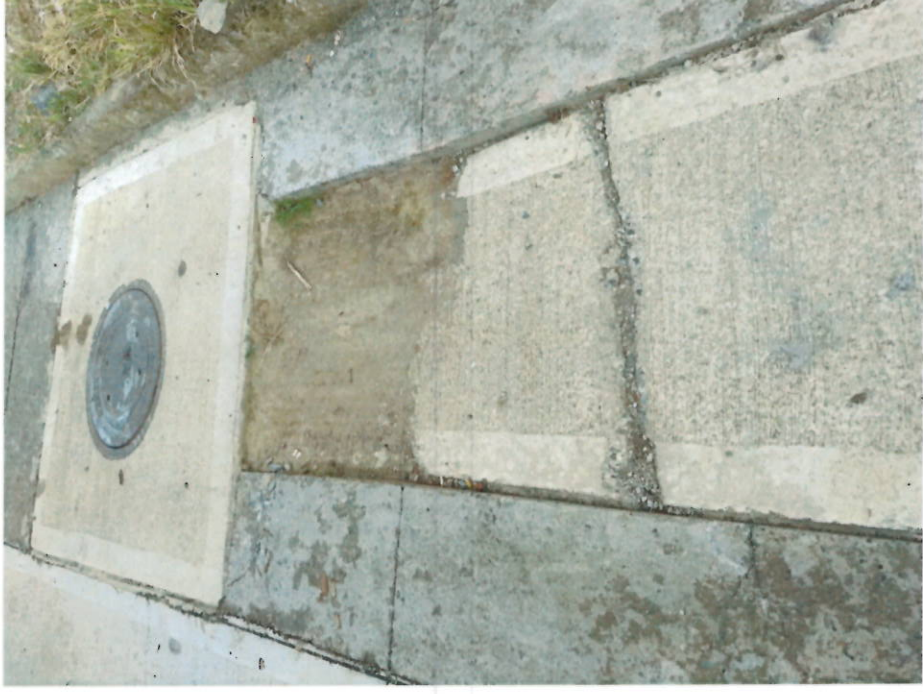
En las fotos arriba se observa el hundimiento de franjas de pavimento de trabajos anteriores, por esta razón y por la mala calidad del terreno la comunidad fué muy insistente en manifestar que no dejarían que se entrara hasta el sitio de las obras carros pesados como volquetas y como consecuencia se hizo necesario realizar mucho sobreacarreo. - En las fotos abajo se observa como se van alistando costales con material de demolición para luego ser acarreados.

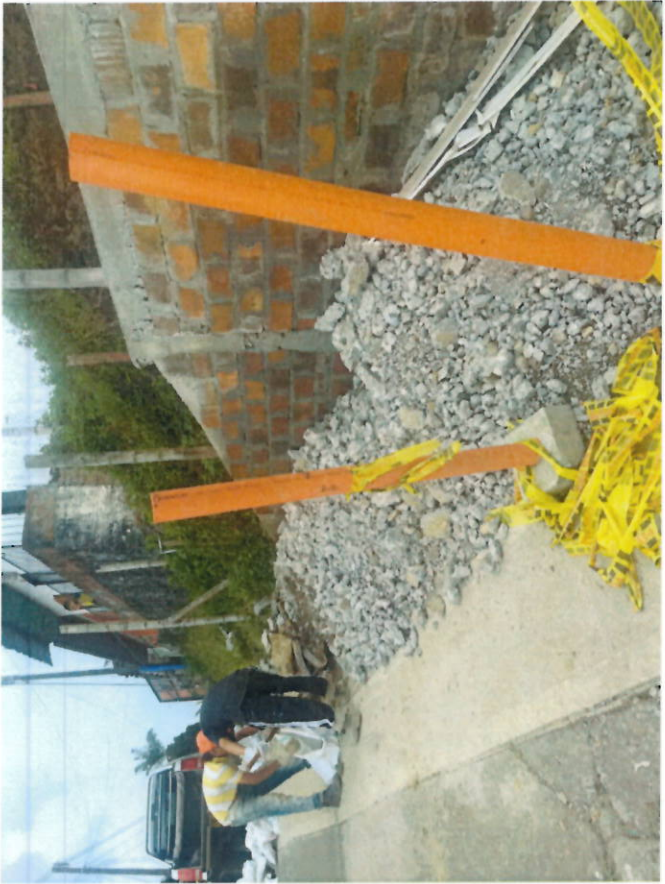
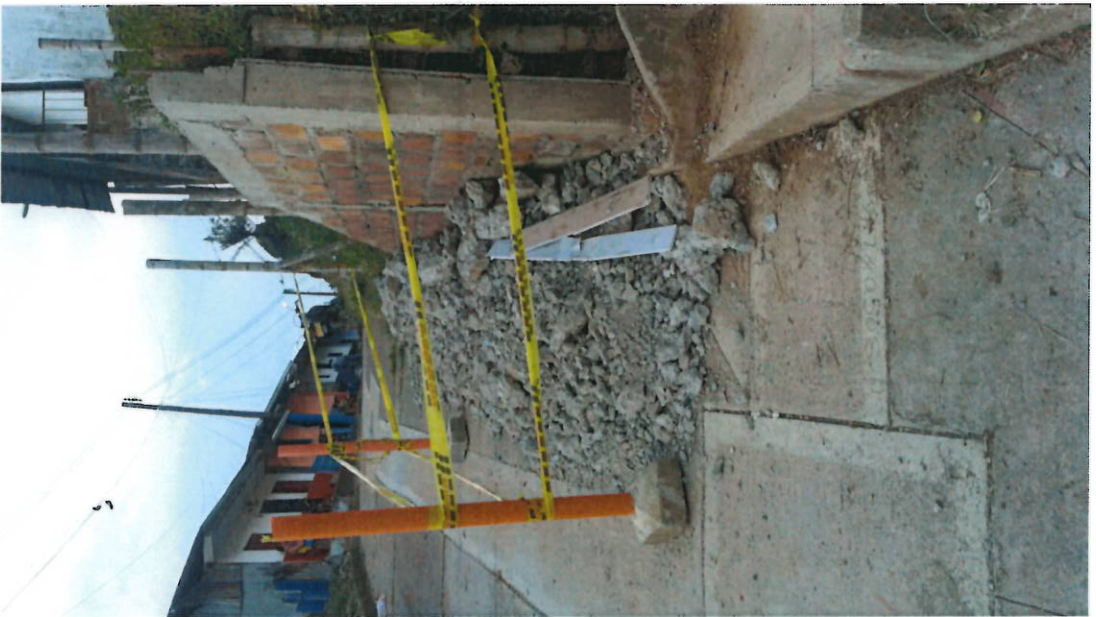
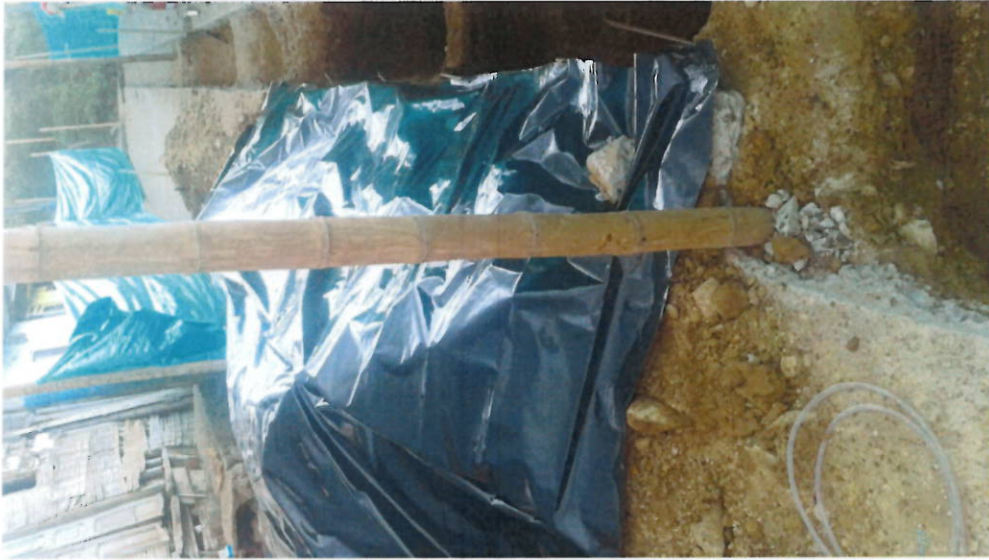
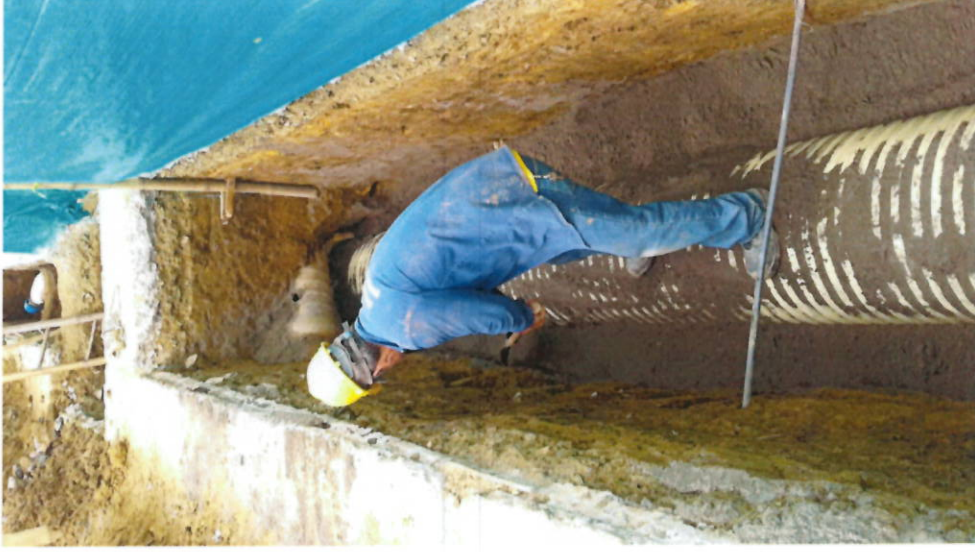
En la foto arriba izquierda se observa como se ha venido protegiendo la tierra para evitar su deterioro - En la fotos arriba derecha y abajo izquierda se puede ver la colocación de arena limpia tanto para apoyar la tubería como en sus laterales – En la foto abajo derecha y las posteriores se ve la instalación del entibado en este tramo.

Se realizó entibado entre las cámara 4 y 5 ya que el terreno estaba de tan mala calidad que hasta se presentaron pequeños derrumbes. Para esto se utilizó en algunas partes teleros y en otras fue necesario utilizar tableros.

Para esta actividad, lo mismo que en el período anterior se protegió la tierra con plástico desde el momento de la excavación, con el fin de evitar que la lluvia la dañara. Todo lo anterior teniendo en cuenta que nos encontramos en un tiempo muy lluvioso, con una frecuencia casi diaria y generalmente durante las tardes o la noche.

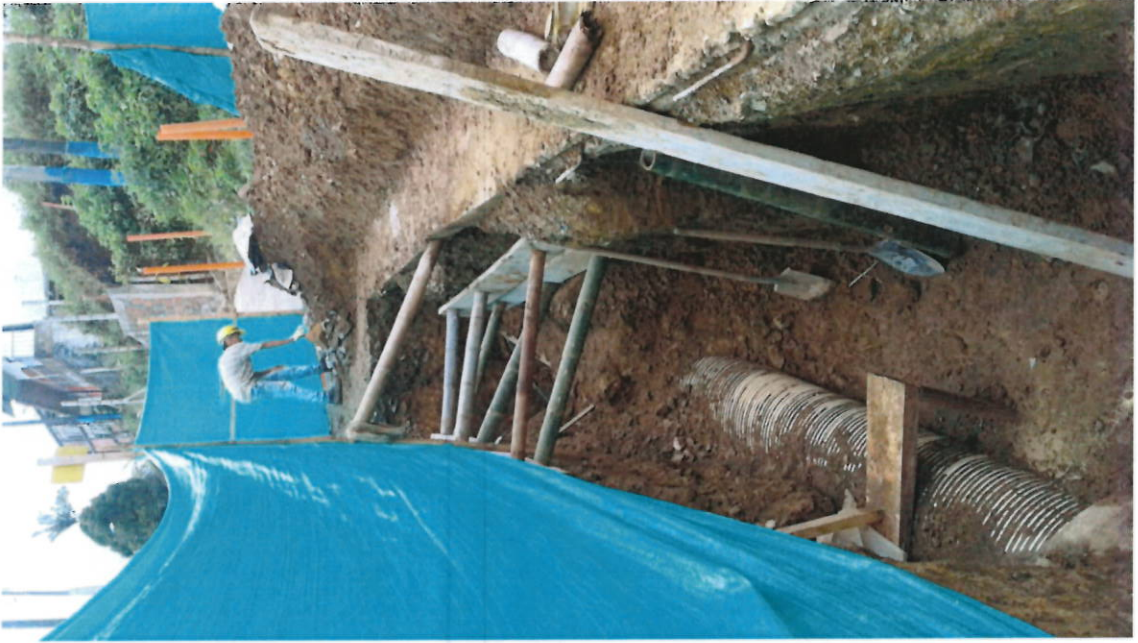
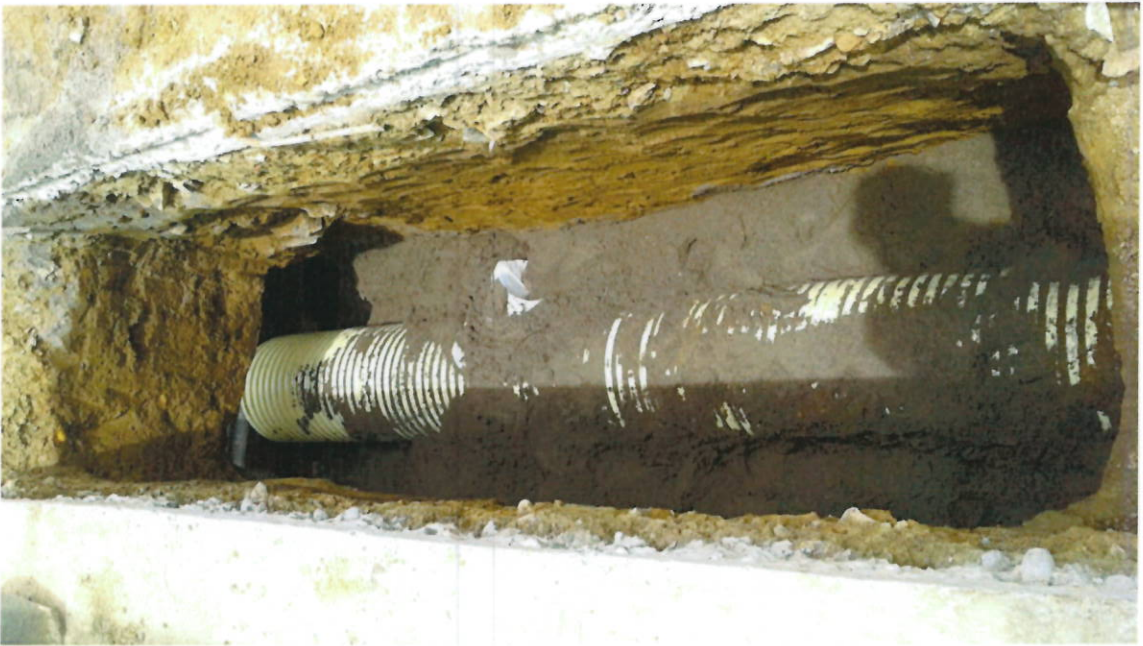
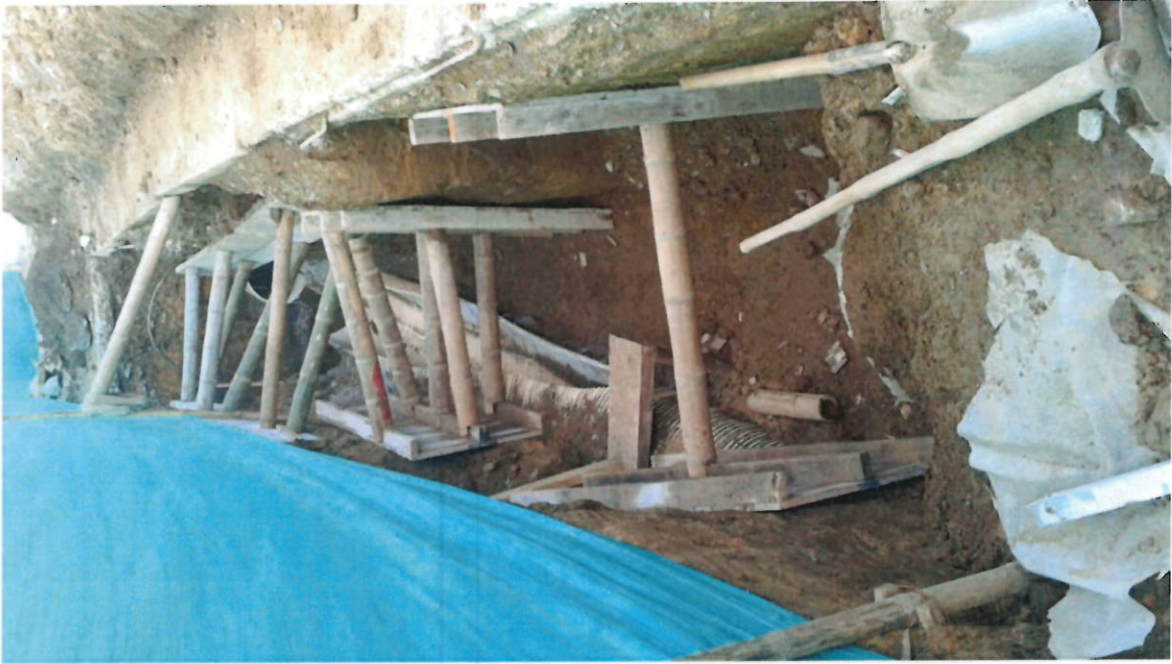
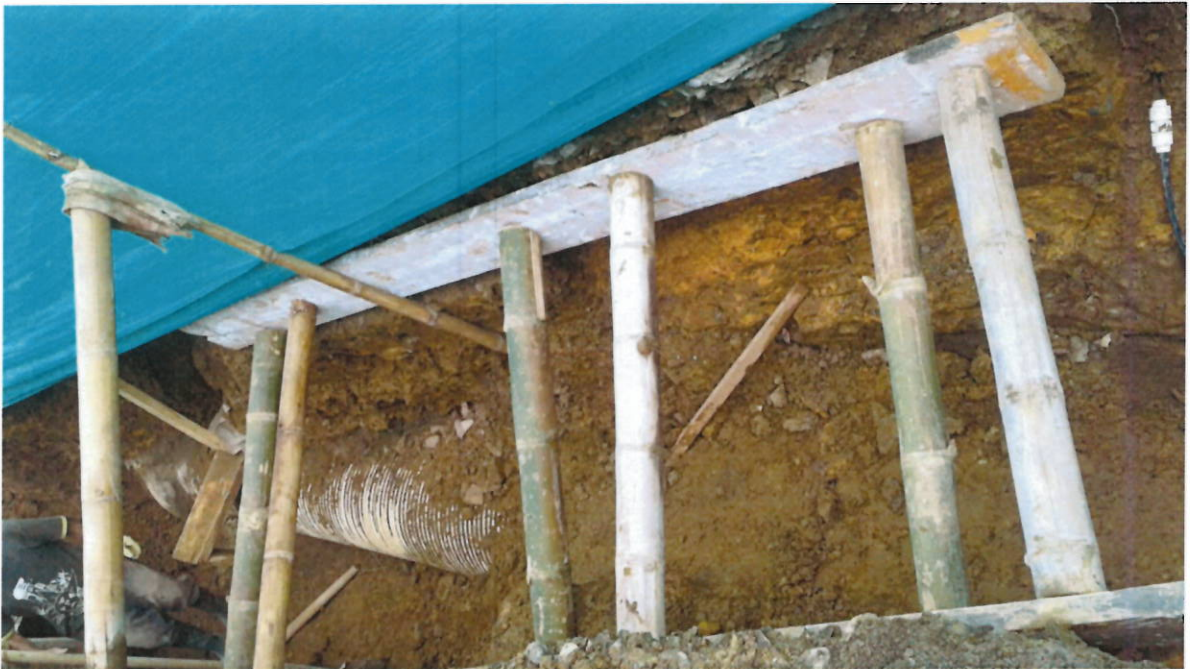
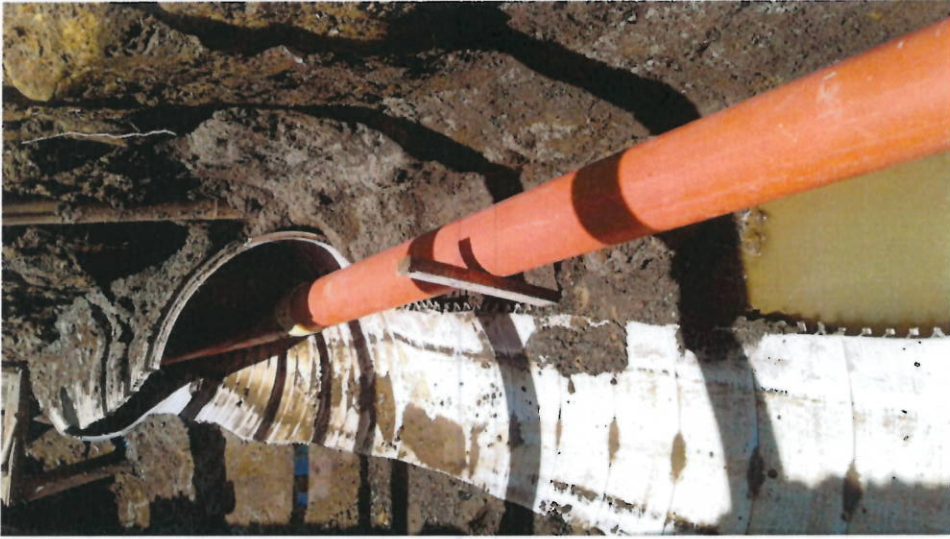
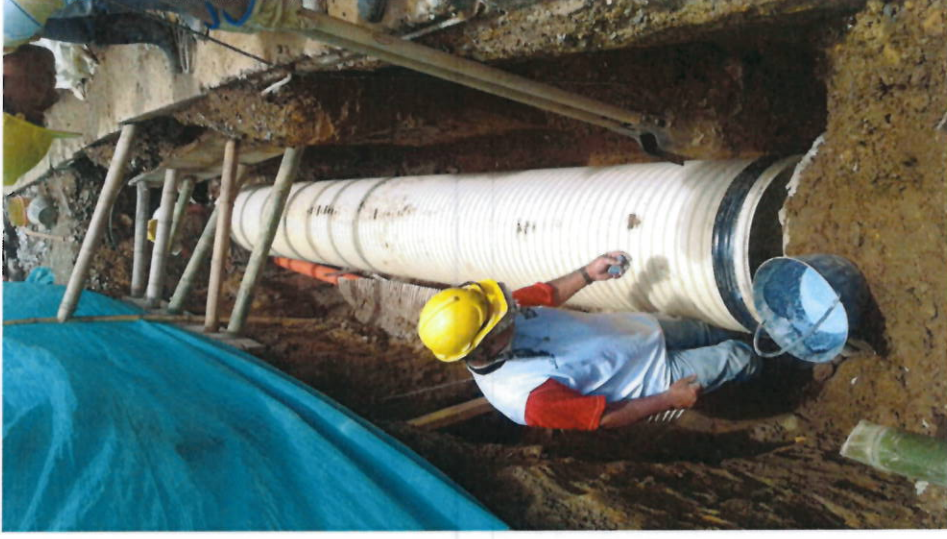
En las fotos arriba se observa el manejo de aguas y la instalación de tubería de 24" en el tramo entre las cámaras 4 y 5 - En la foto abajo izquierda se observa la colocación del refuerzo en el techo de la cámara y abajo derecha se ve la brecha lista para vaciar el pavimento.

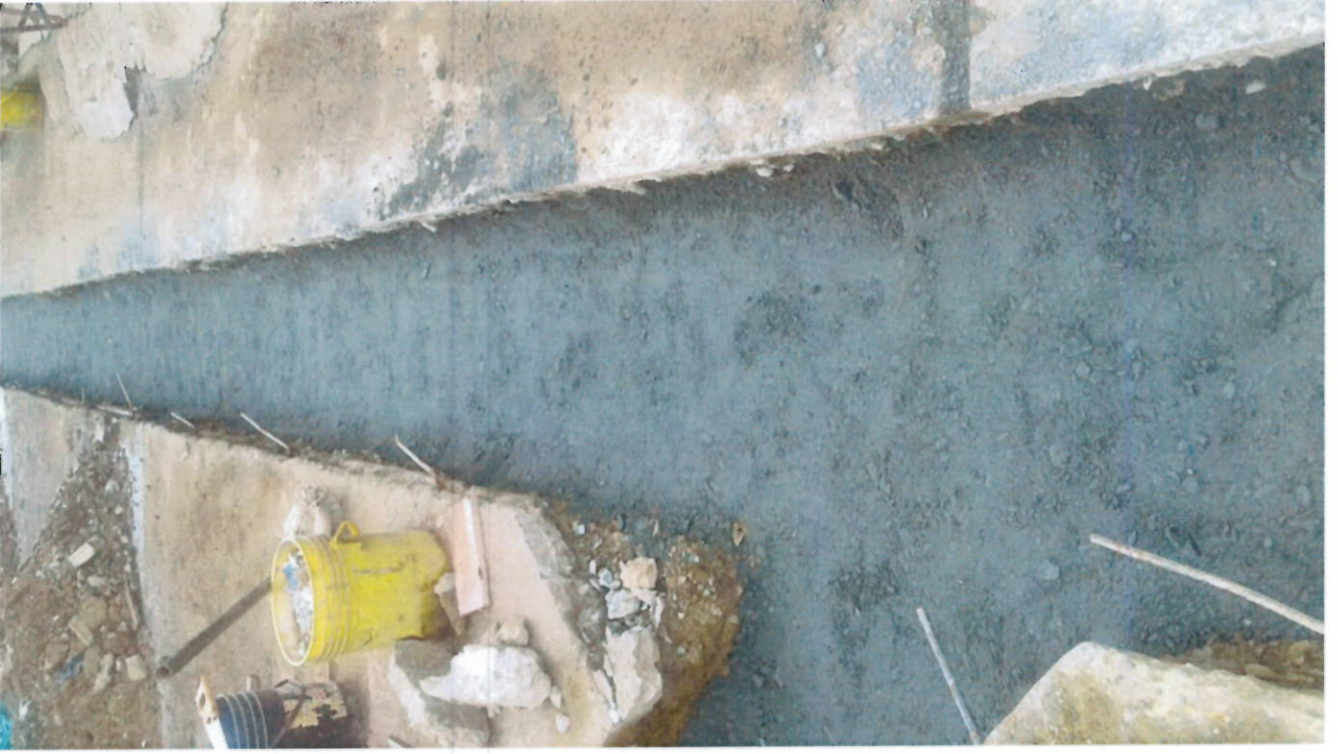
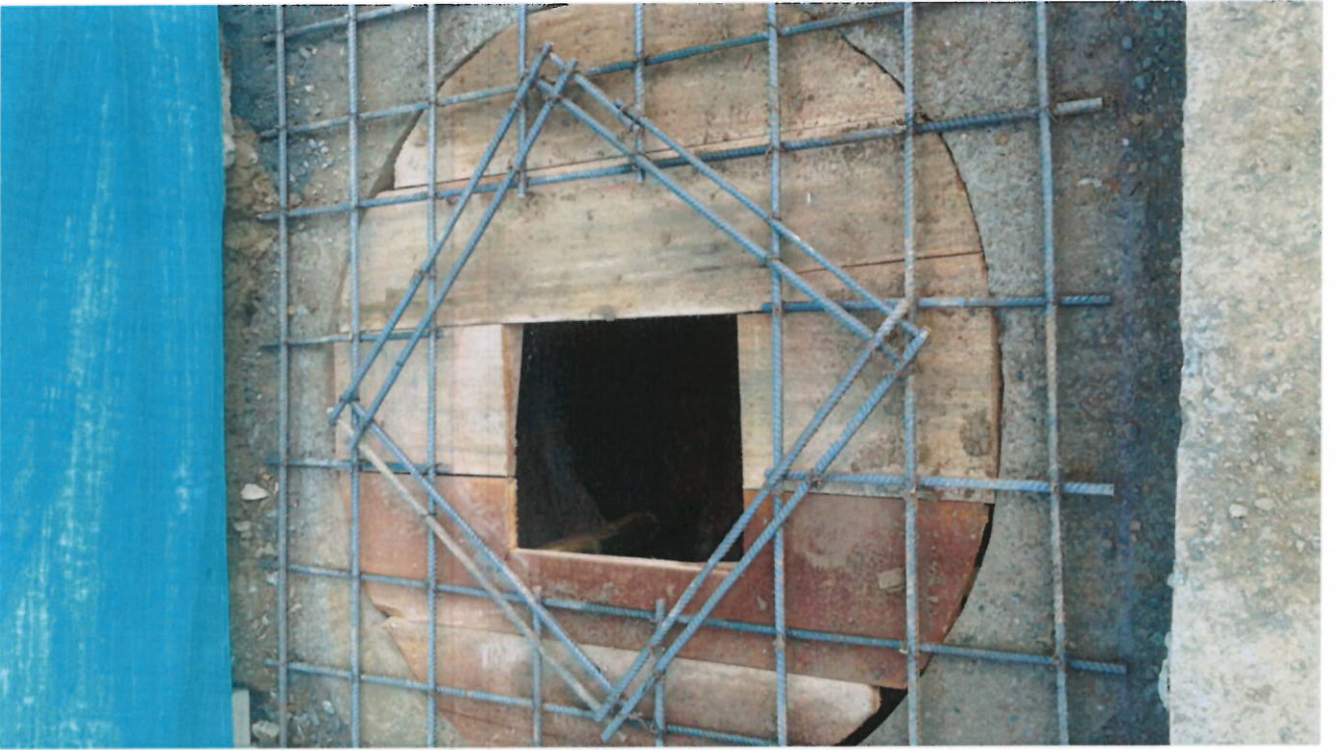
En la foto inferior izquierda se observa la canastilla con las dovelas, en la foto inferior derecha se observa el uso del vibrador en el vaciado de pavimento y en las dos fotos siguientes se puede ver la instalación de hierro en los platos de pavimento a reponer y el acabado del pavimento.

El utilizado para las dovelas con sus respectivas canastillas, lo mismo que el refuerzo que se realizó a los platos que se encuentran en la zona más inestable.

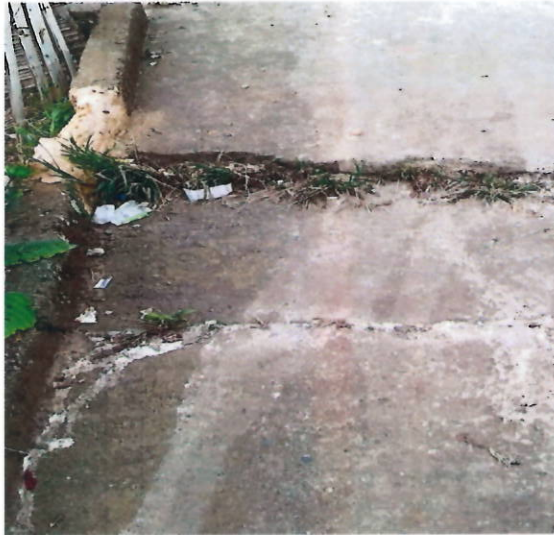
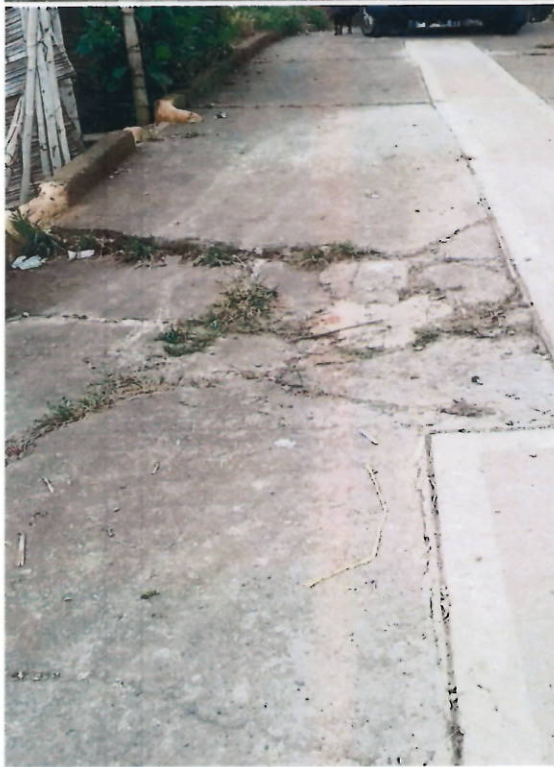
4. En este grupo de fotos se puede observar tanto el deterioro del pavimento, lo mismo que el hundimiento del terrero, por lo cual se toma la decisión de reponer el pavimento y agregar refuerzo en acero en esta parte.

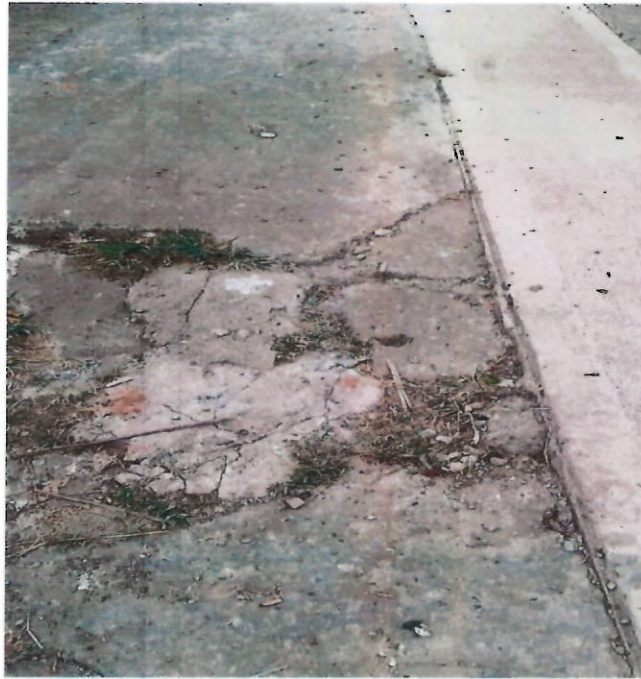
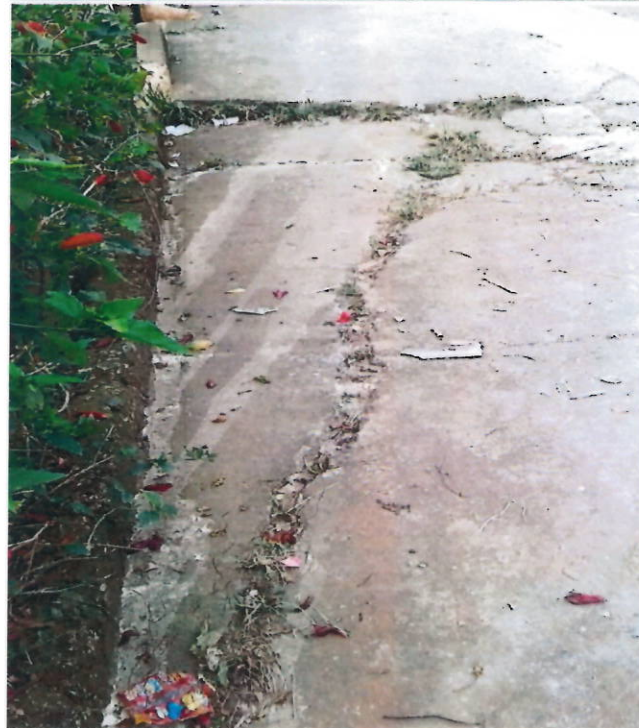
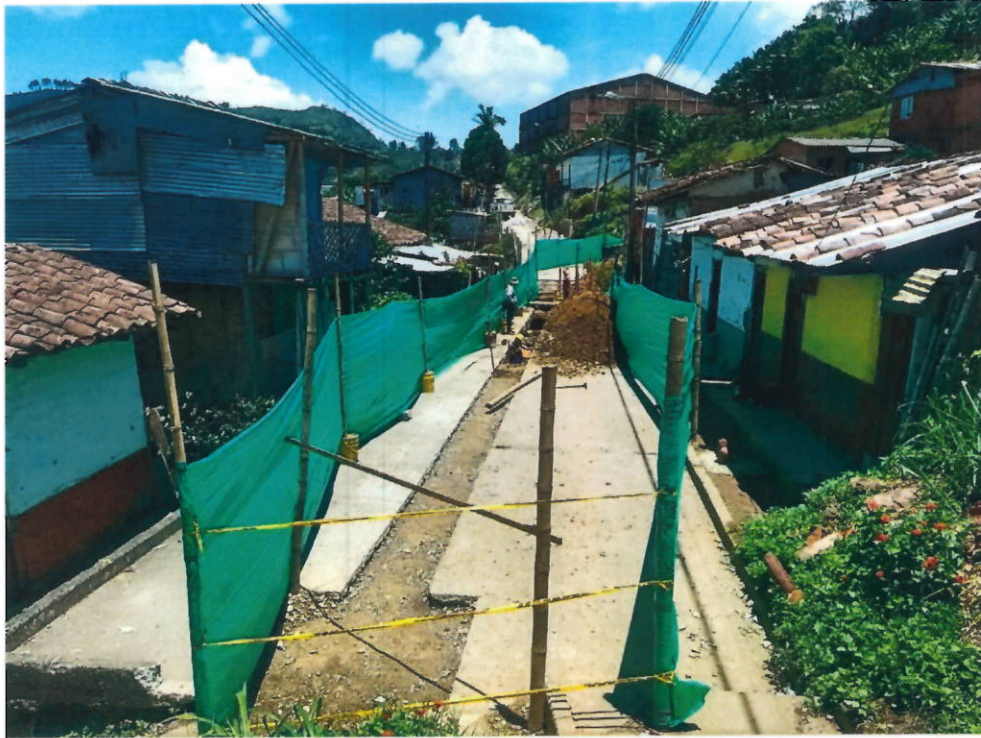
6. En la foto arriba se observa un adecuado cerramiento de la zona de la obra – En las dos fotos abajo se puede ver que se dejó corredor para la circulación de las personas y el movimiento de las motos.

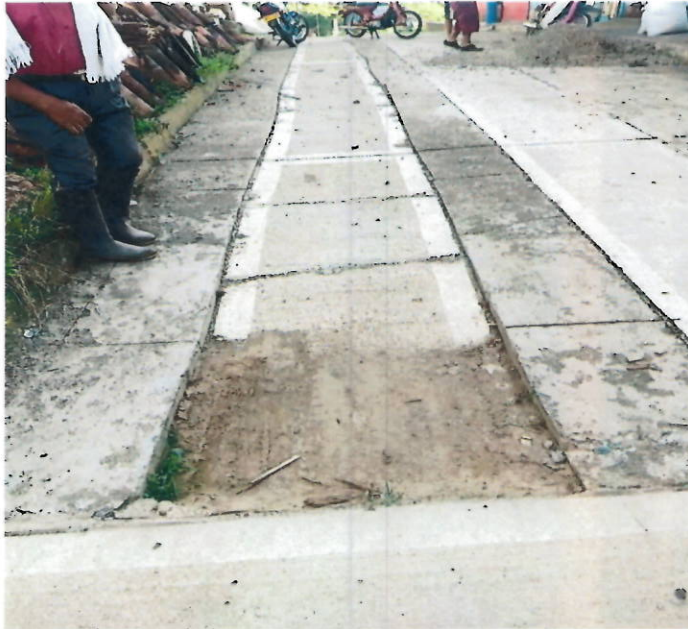
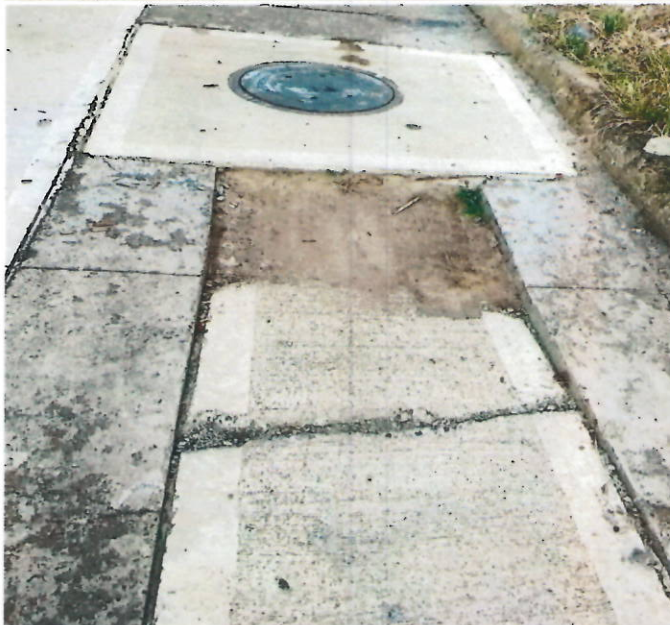
11. En las fotos arriba se observa el hundimiento de franjas de pavimento de trabajos anteriores, por esta razón y por la mala calidad del terreno la comunidad fué muy insistente en manifestar que no dejarían que se entrara hasta el sitio de las obras carros pesados como volquetas y como consecuencia se hizo necesario realizar mucho sobrecarreo. - En las fotos abajo se observa como se van alistante costales con material de demolición para luego ser acarreados.

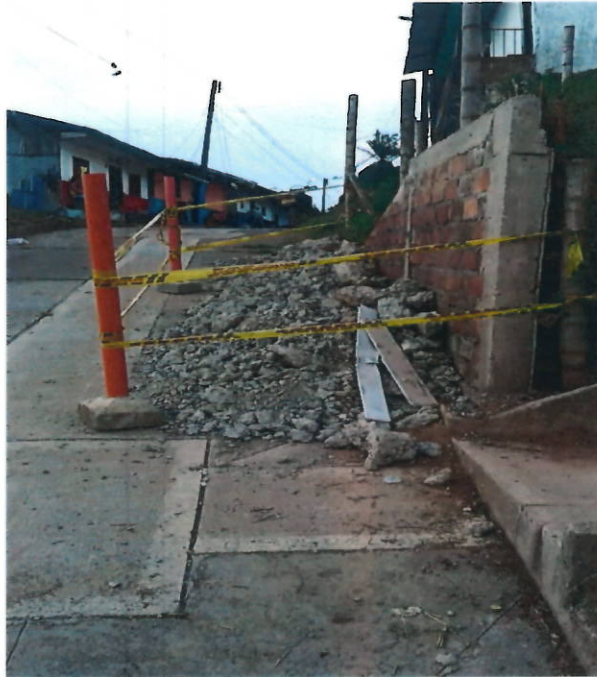
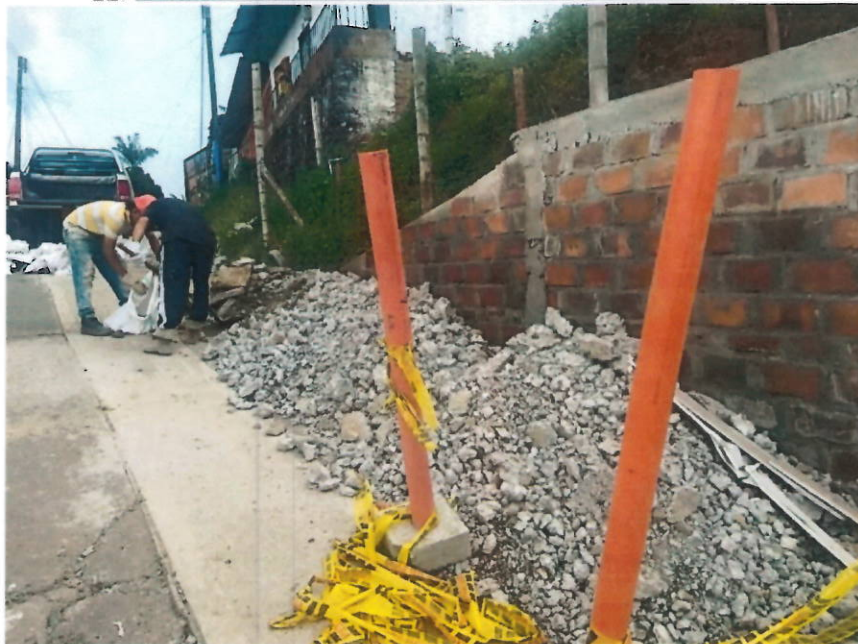
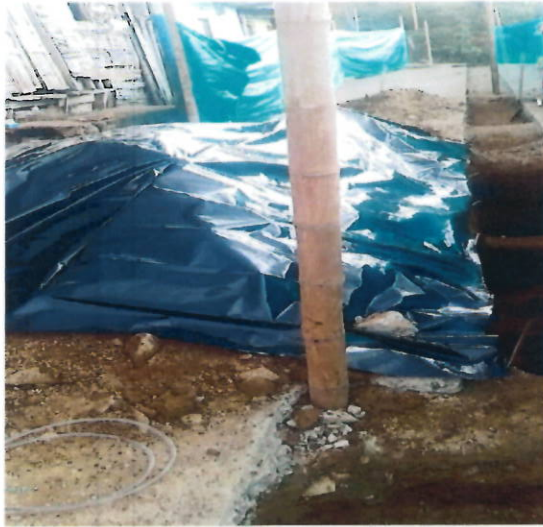
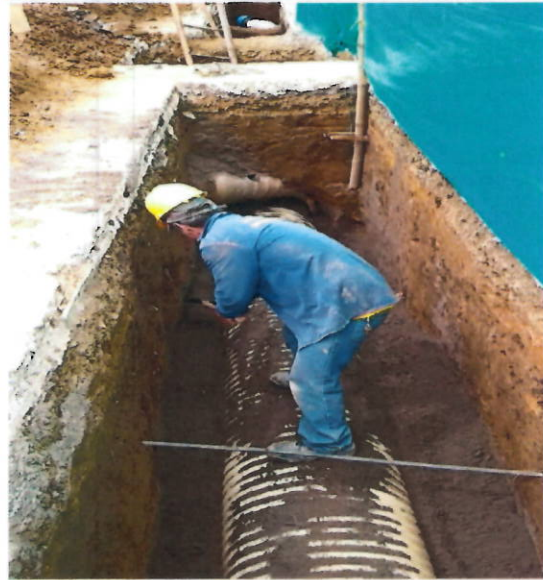
15. En la foto arriba izquierda se observa como se ha venido protegiendo la tierra para evitar su deterioro - En la fotos arriba derecha y abajo izquierda se puede ver la colocación de arena limpia tanto para apoyar la tubería como en sus laterales – En la foto abajo derecha y las posteriores se ve la instalación del entibado en este tramo.

Se realizó entibado entre las cámara 4 y 5 ya que el terreno estaba de tan mala calidad que hasta se presentaron pequeños derrumbes. Para esto se utilizó en algunas partes teleras y en otras fue necesario utilizar tableros.

Para esta actividad, lo mismo que en el período anterior se protegió la tierra con plástico desde el momento de la excavación, con el fin de evitar que la lluvia la dañara. Todo lo anterior teniendo en cuenta que nos encontramos en un tiempo muy lluvioso, con una frecuencia casi diaria y generalmente durante las tardes o la noche.

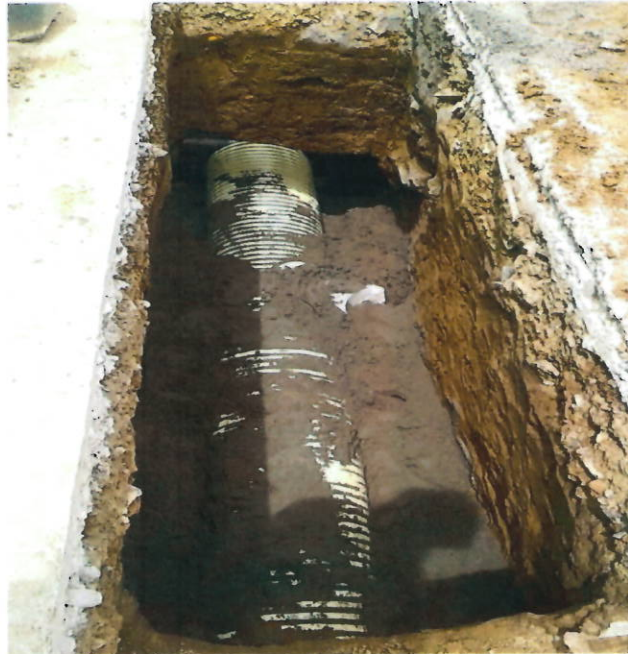
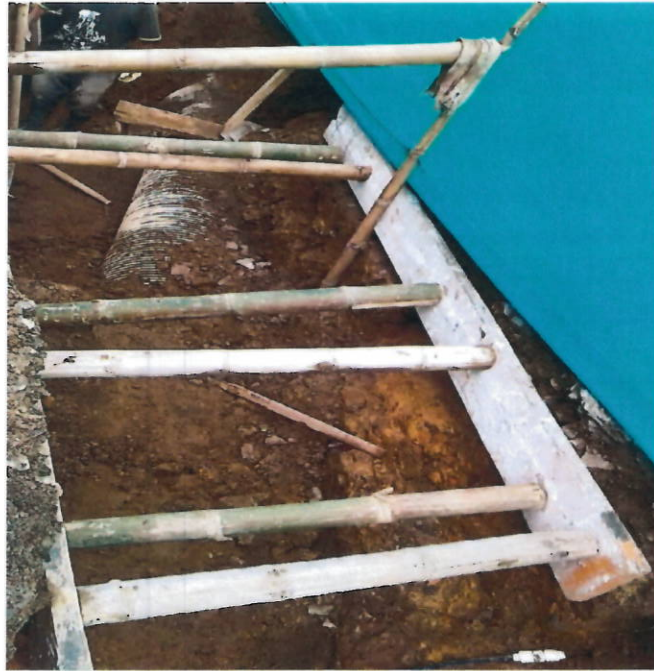
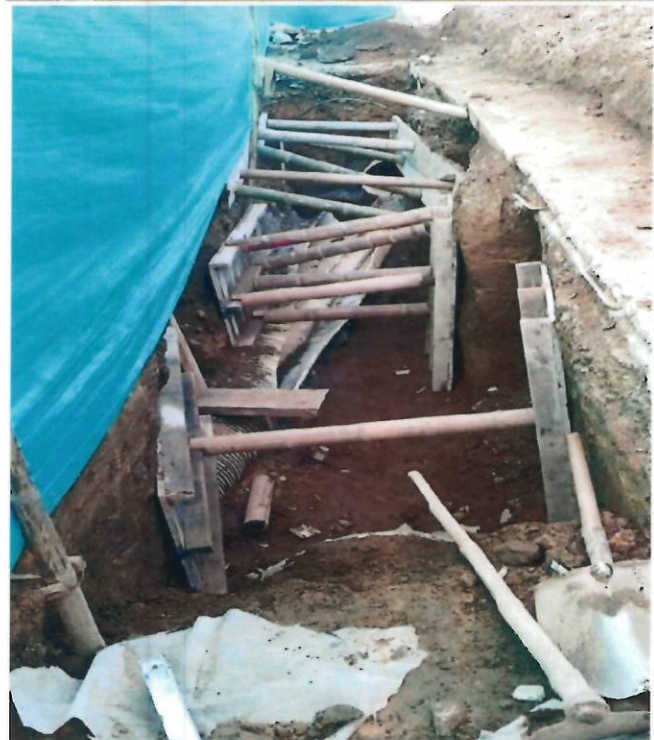
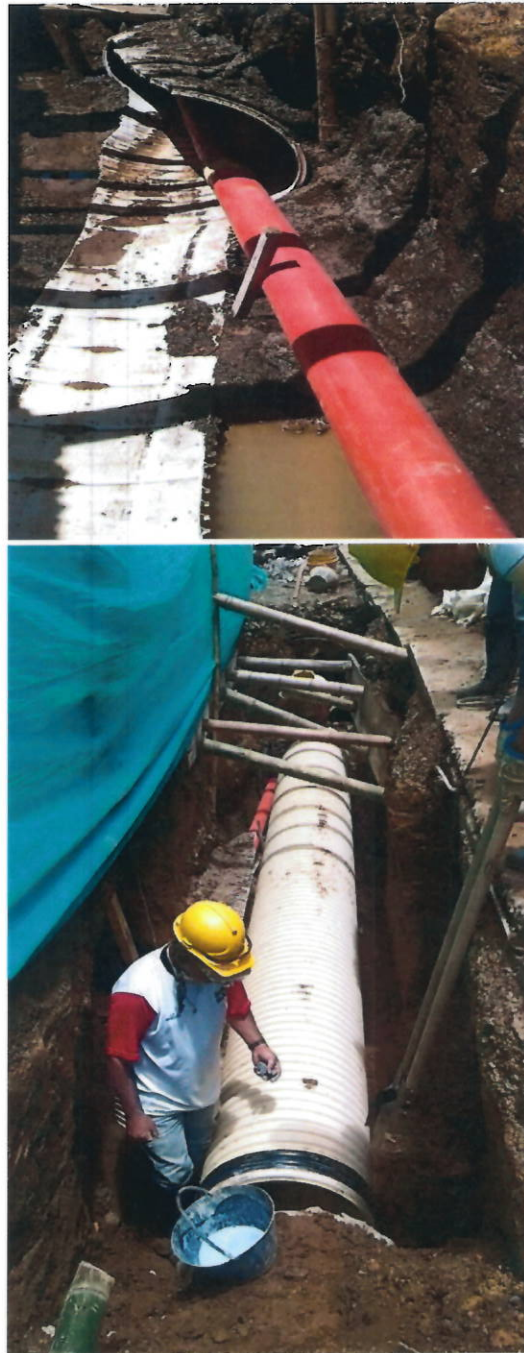
17. En las fotos arriba se observa el manejo de aguas y la instalación de tubería de 24" en el tramo entre las cámaras 4 y 5 - En la foto abajo izquierda se observa la colocación del refuerzo en el techo de la cámara y abajo derecha se ve la brecha lista para vaciar el pavimento.

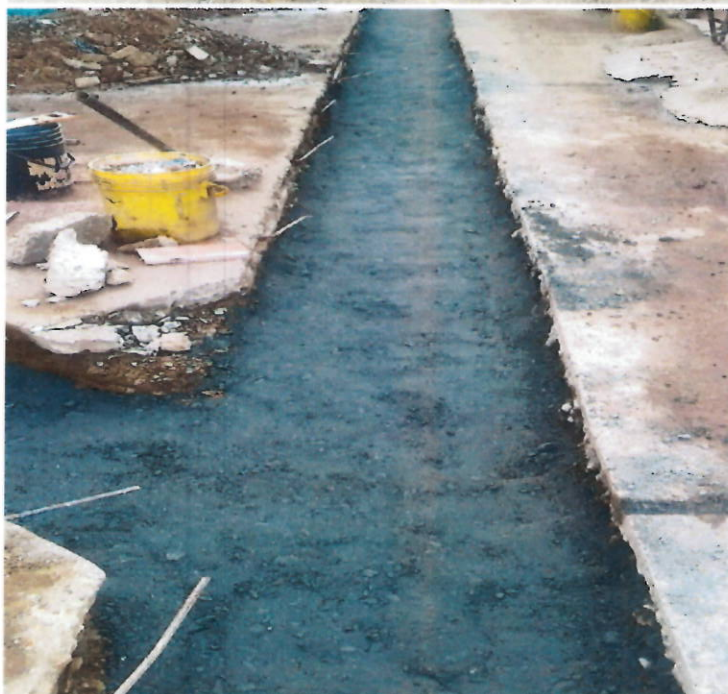
19. En la foto inferior izquierda se observa la canastilla con las dovelas, en la foto inferior derecha se observa el uso del vibrador en el vaciado de pavimento y en las dos fotos siguientes se puede ver la instalación de hierro en los platos de pavimento a reponer y el acabado del pavimento.
