INFORME TECNICO GENERAL DE OBRA

CONTRATO DE OBRA N° 0260 -2016

**OBJETO:
CONSTRUCCION INTERCEPTOR EN LA CARRERA 2 DEL BARRIO OBRERO
DENTRO DEL MARCO DEL PROYECTO REHABILITACION DEL SISTEMA DE
ALCANTARILLADO DEL MUNICIPIO DE LA DORADA CALDAS (ESTACION
ELEVADORA LAVA PATAS), FASE 2**

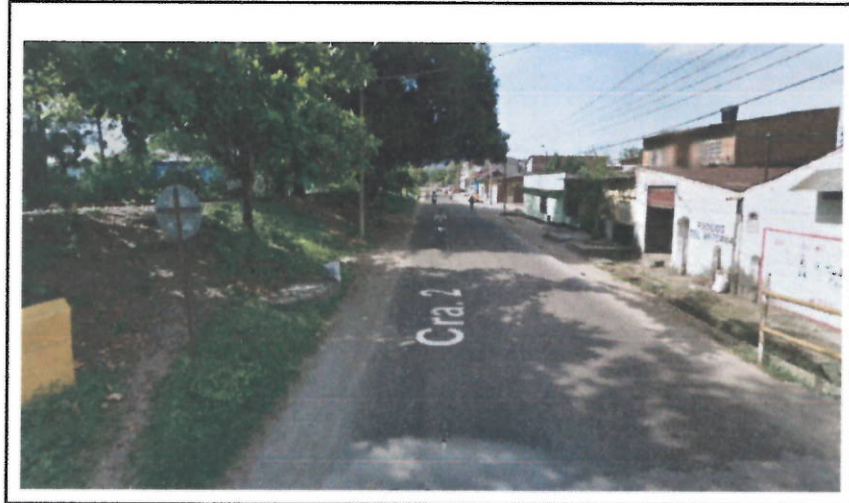
**CARRERA 2
CAÑO LAVAPATAS – CALLE 24**

ANTES

DURANTE

DESPUES

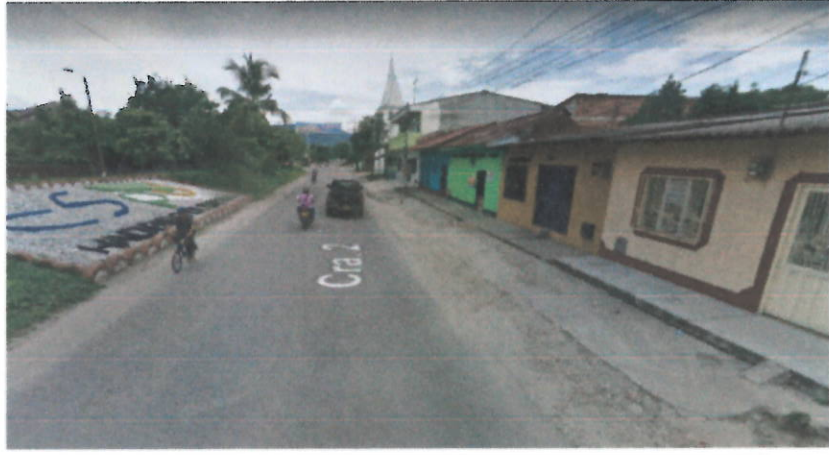
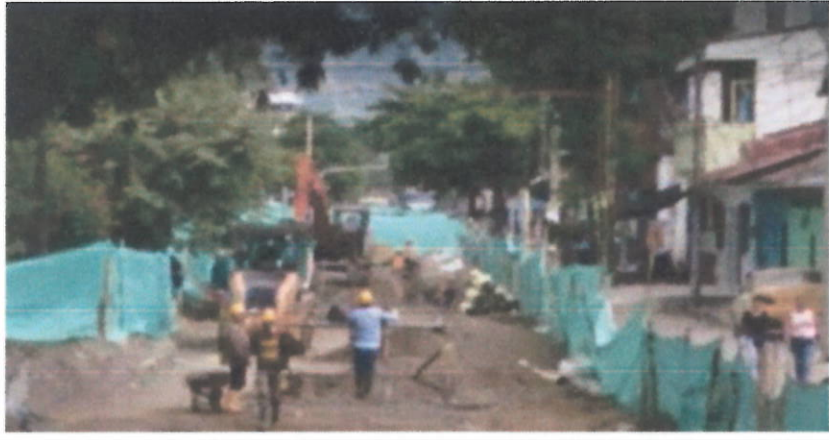
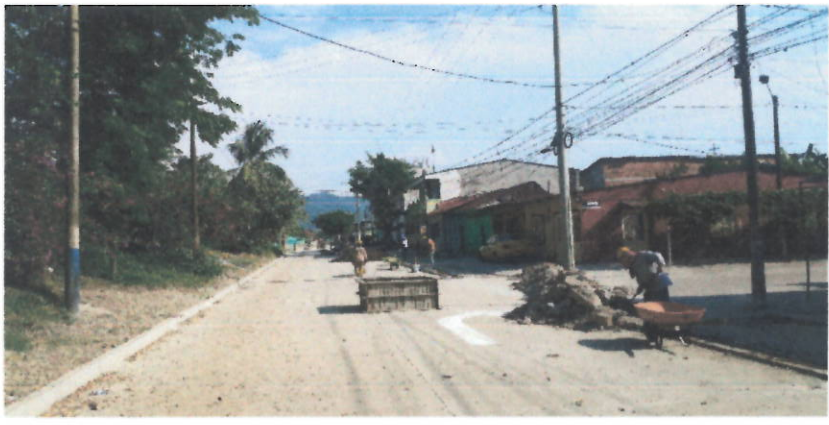
CARRERA 2
CALLE 24 – CALLE 23

ANTES

DURANTE

DESPUES

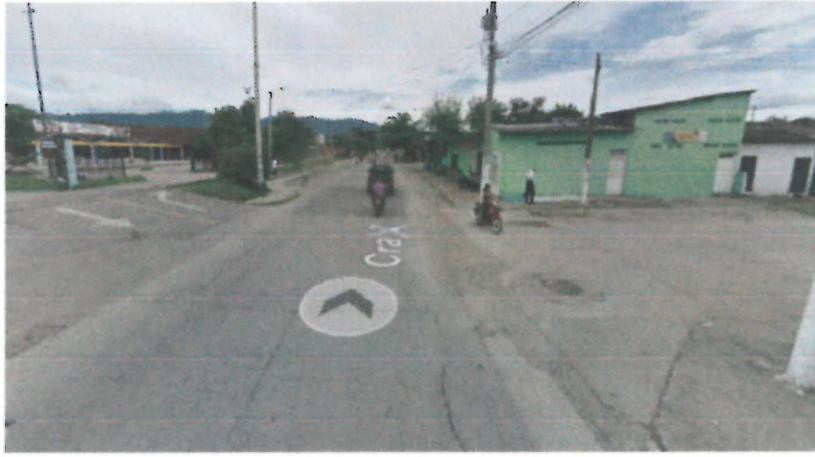
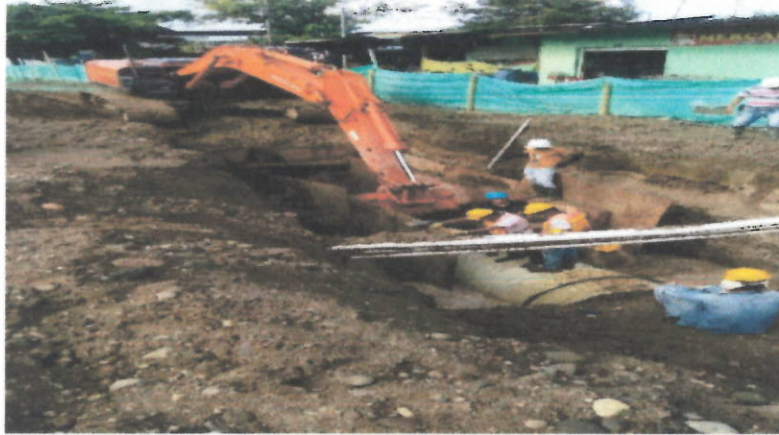
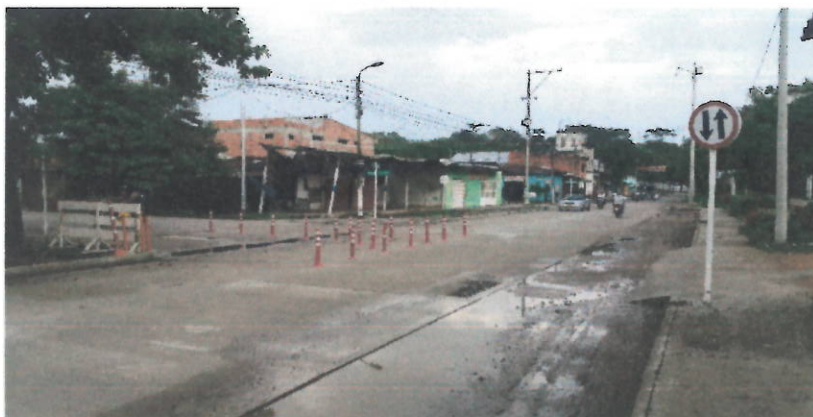
CARRERA 2
CALLE 23 – CALLE 22 A

ANTES

DURANTE

DESPUES

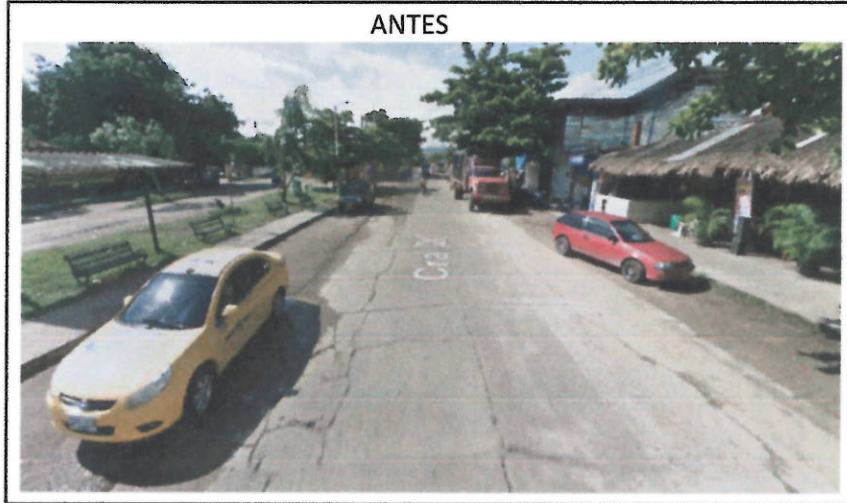
CARRERA 2
CALLE 22 A – CALLE 22

ANTES

DURANTE

DESPUES

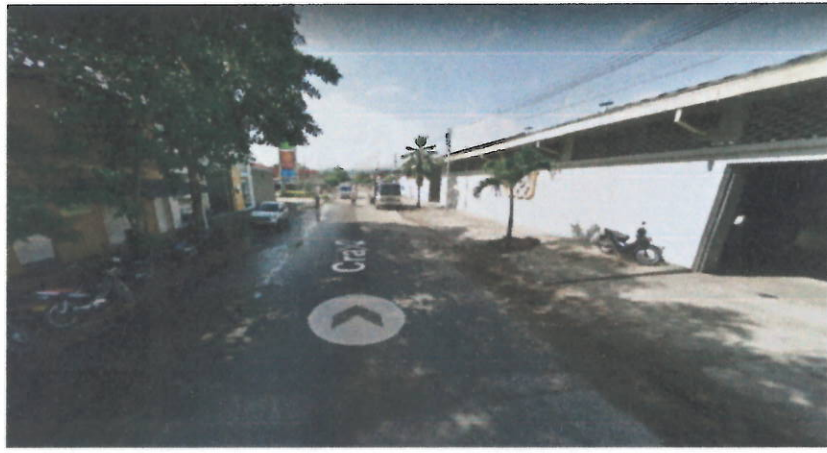
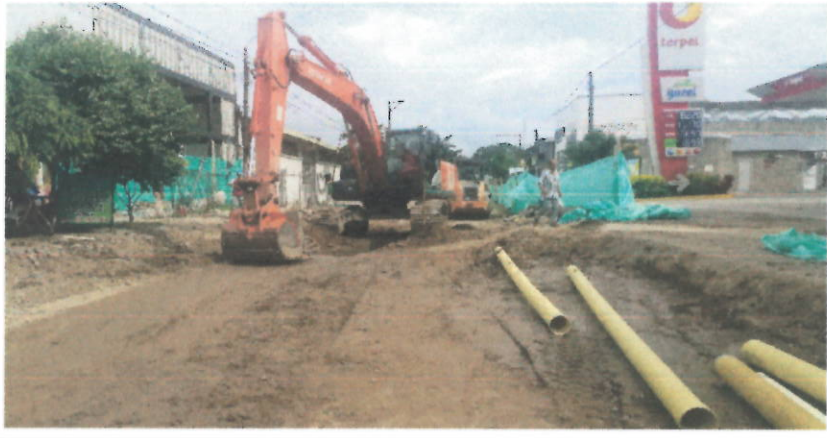
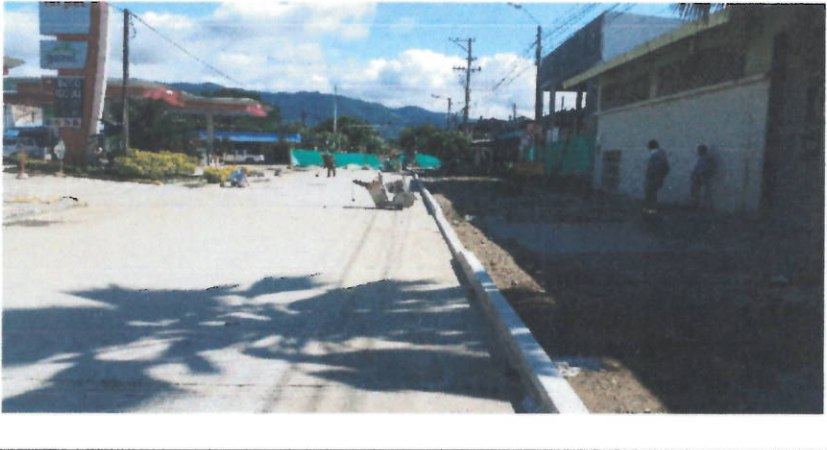
CARRERA 2
CALLE 22 – CALLE 21

ANTES

DURANTE

DESPUES

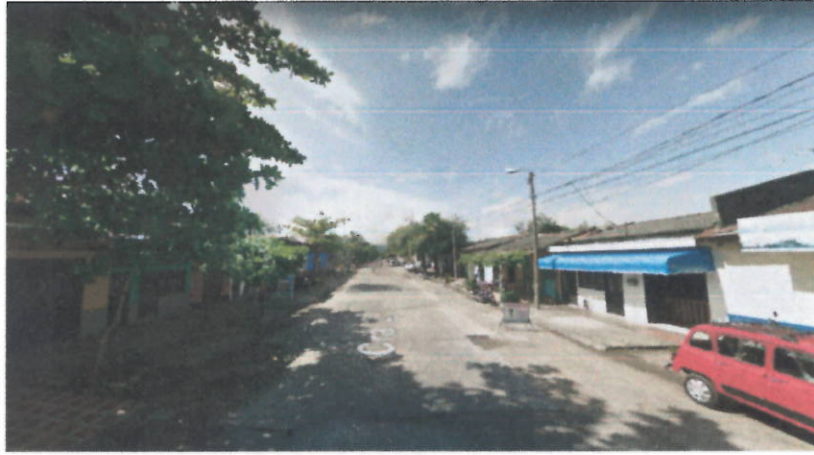
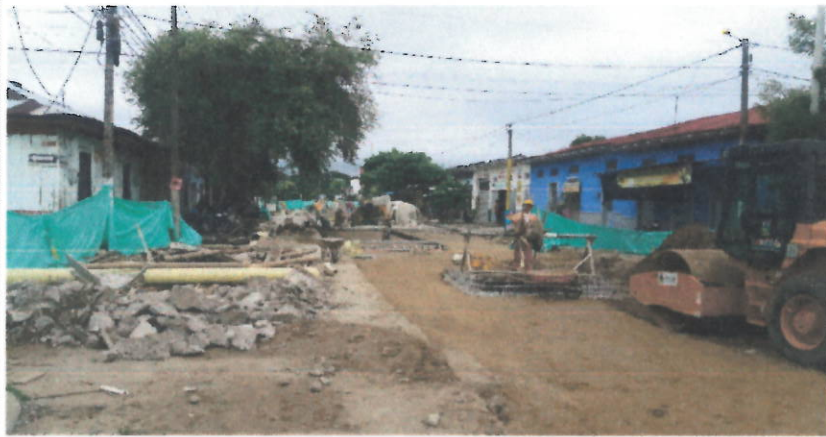
CARRERA 2
CALLE 21 – CALLE 20

ANTES

DURANTE

DESPUES

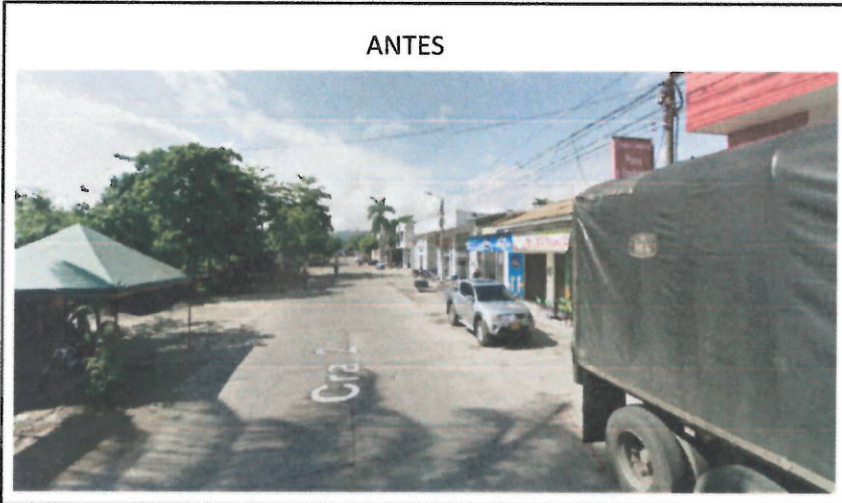
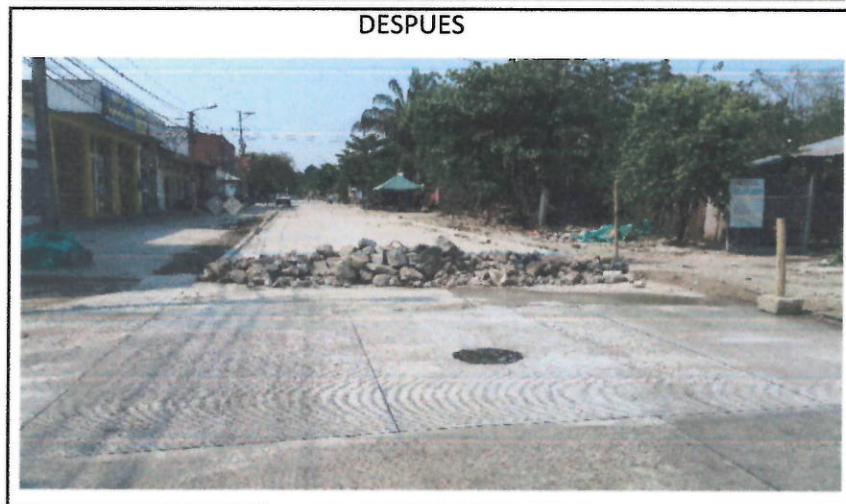
CALLE 20 – CALLE 19

ANTES

DURANTE

DESPUES

Paralelo a las actividades mencionadas anteriormente se inició actividades de demolición del pavimento entre las calles 20 y 19 de la CRA 2, se evidencio una losa adicional a la capa de rodadura existente que comprende espesores entre los 45 y 54 cm.

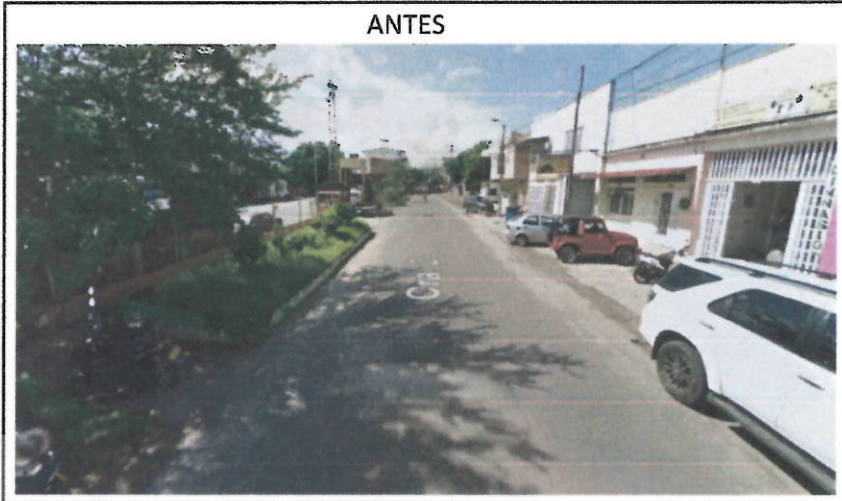
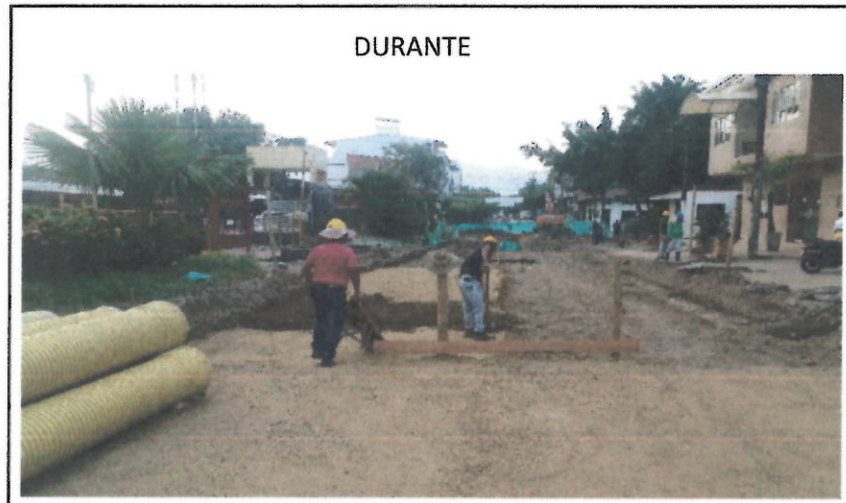
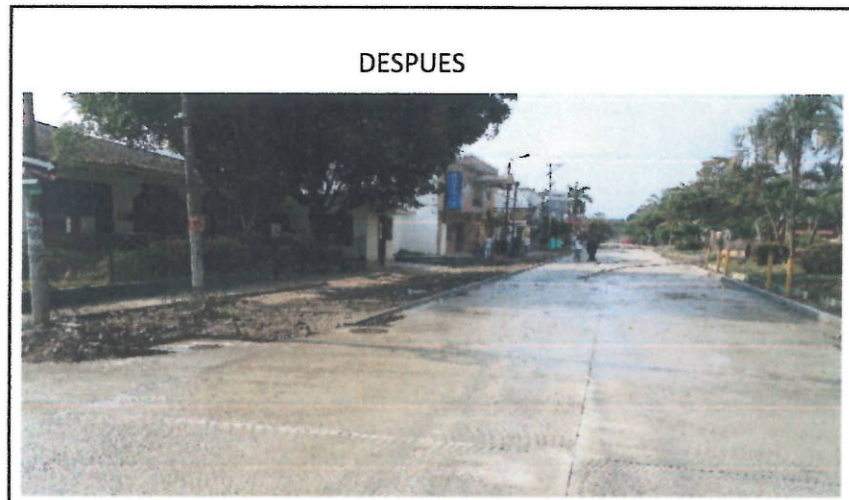
CARRERA 2
CALLE 19 – CALLE 18

ANTES

DURANTE

DESPUES
