ASUNTO: Declaratoria de emergencia

F-AC-46 Versión 1 Mayo 2012	EMPOCALDAS S.A. E.S.P. SERVICIO DE ACUEDUCTO
		INFORME DE EMERGENCIAS

Seccional: Samaná, Fecha del informe: 24 /10/2017

**OBJETO:** REPOSICION DE ALCANTARILLADO A MANERA DE SERVIDUMBRE PASANDO POR EL SOLAR DEL SEÑOR ALQUIVER ORTIZ GUTIERREZ, LOCALIZADO EN LA CALLE 7 CARRERA 7 Y 8 DEL MUNICIPIO DE SAMANA, CALDAS.-  
**BARRIO:** SECTOR CENTRO- MUNICIPIO DE SAMANA - CALDAS.-  
**PRESUPUESTO:** ING. ABEL ROJAS RUBIANO  
**FECHA:** SAMANA, MARZO 23 DE 2017.

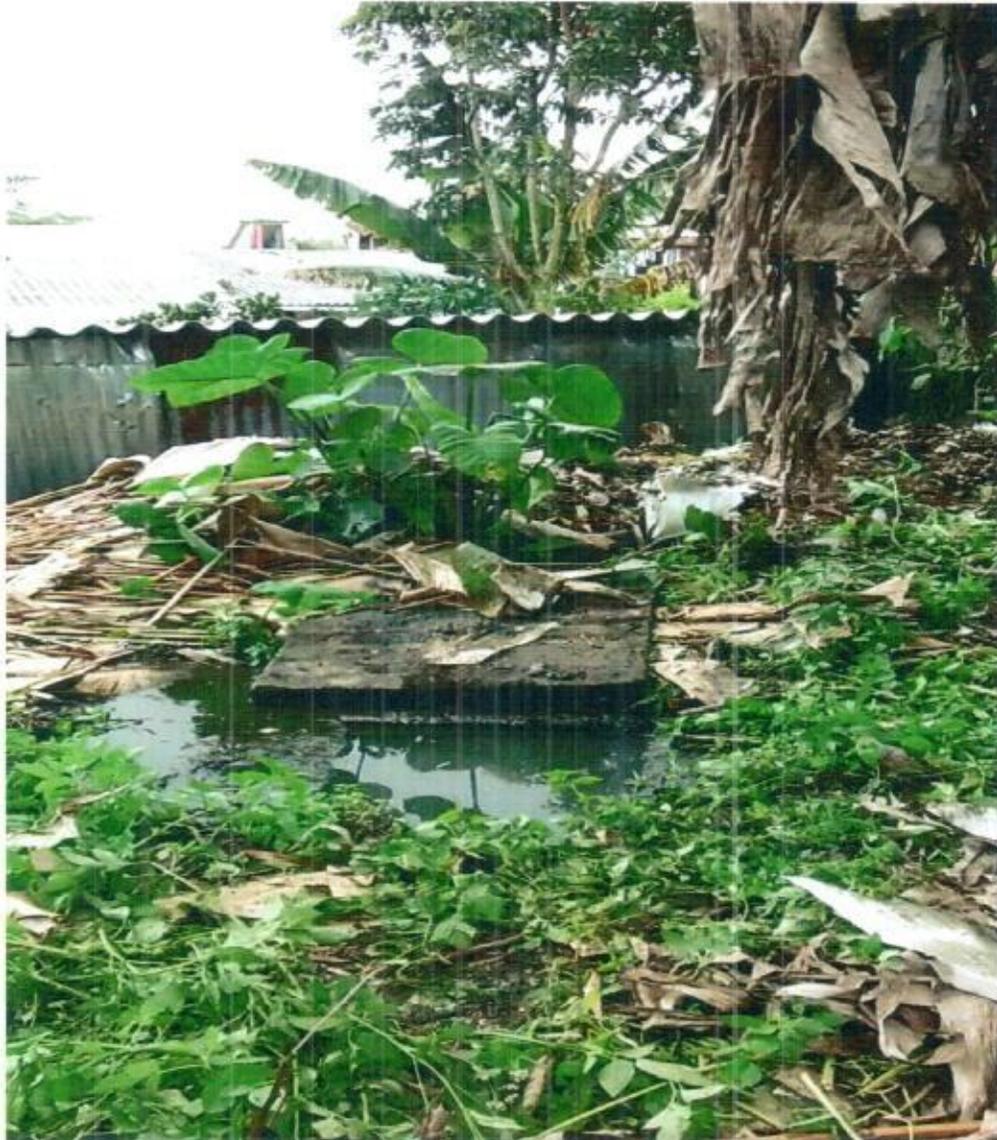
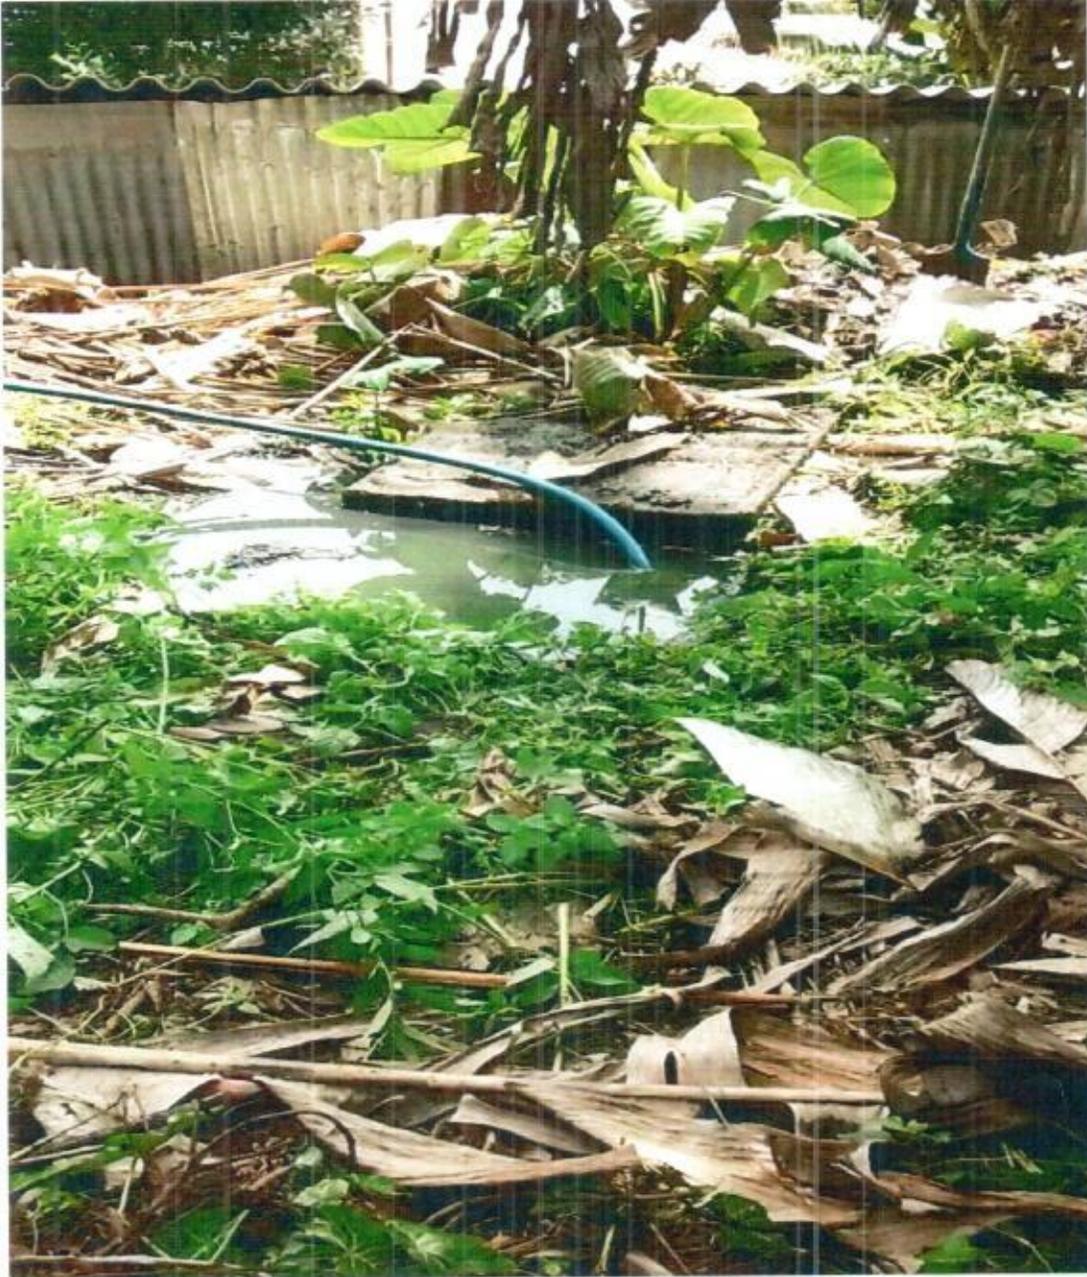
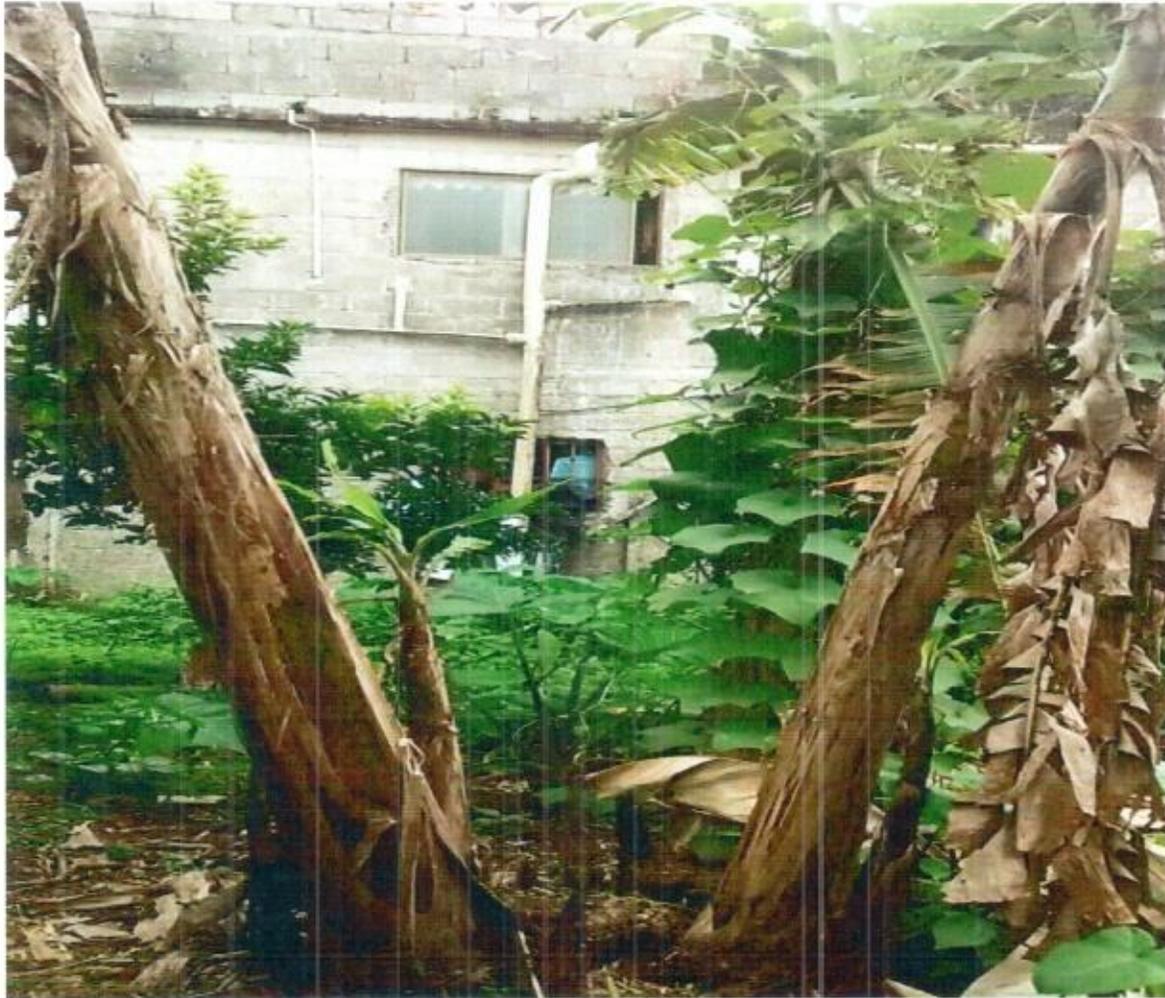
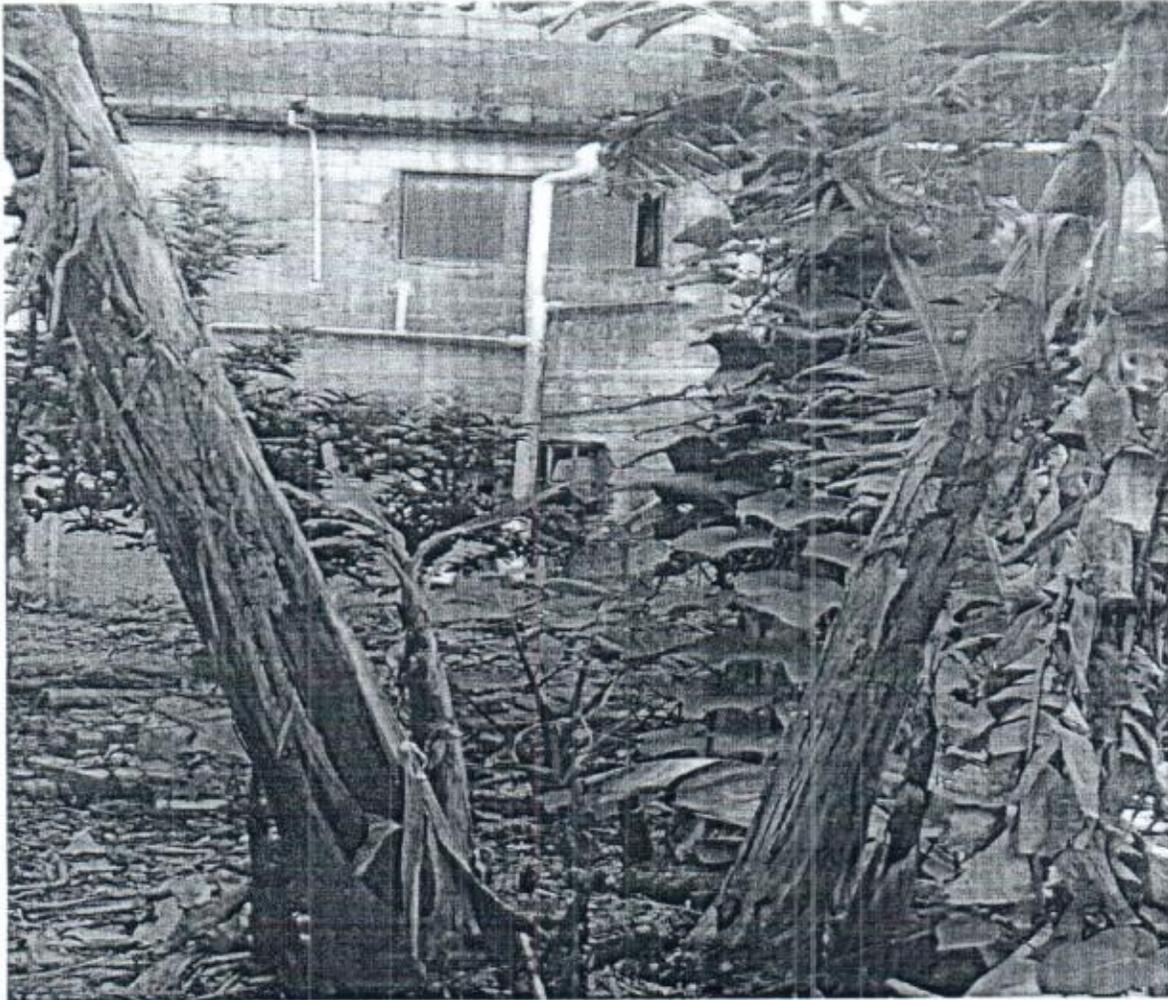
### 5. AGREGAR REGISTRO FOTOGRÁFICO

En la red de alcantarillado del Municipio de Samaná Caldas, en predio del Alquiler Ortiz y vecinos del sector, en la calle 7 entre carrera 7 y 8 se encuentra localizado una red principal de alcantarillado, red en 8" de cemento la cual está colapsado y la cámara de arranque esta total mente llena, está situación ocasiona malos olores y filtración en predios hacia la parte de abajo; esto se presenta debido al mal esta de la red, su material y su obsolescencia.

Se requiere realizar la intervención de manera inmediata por parte de la empresa para evitar los malos olores que afectan la salud de los habitantes del sector, para garantizar la prestación del servicio y evitar inundaciones y daños a predios ya que nos encontramos en época de fuertes lluvias y Samaná es un municipio que presenta altas precipitaciones

DESCRIPCIÓN	POSIBLE PROVEEDOR (del producto o servicio requerido)	PLAZO PARA EL PAGO (según lo pactado con el proveedor)
Cambiar la red de alcantarillado y reparar las cámaras en los predios del sector calle 7 entre carrera 7 y 8.
