INFORME DE OBRA

CONTRATO DE OBRA N° 035-2021

**ACTIVIDADES DE REHABILITACION DE ZANJON DE OXIDACION PTAR Y
VARIANTES DE ALINEACION INTERCEPTOR PTAR Y ACUEDUCTO KM 2 VIA
HONDA POR DESLIZAMIENTO POR EMERGENCIA MUNICIPIO DE VICTORIA,
CALDAS.**

INFORME DE SUPERVISIÓN CONTRATOS DE OBRA CIVIL

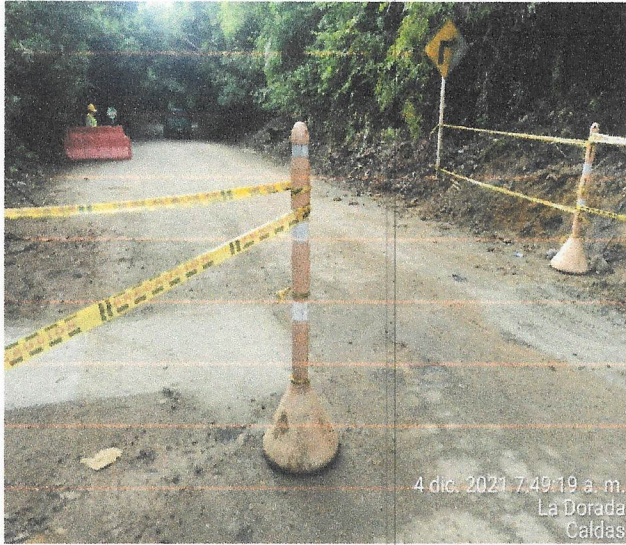
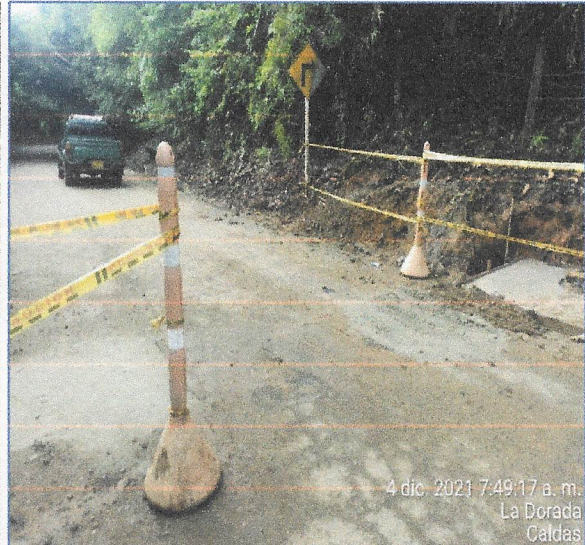
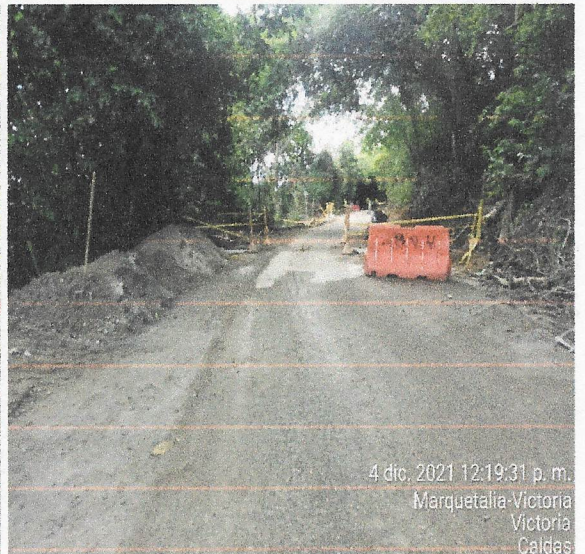
CERRAMIENTOS.

Al tener socializado y con los permisos pertinentes se dio inicio a la obra con el respectivo cerramiento instalando las guaduas y yute verde, dejando aislada la obra de las viviendas y andenes del sector. Al igual se instalaron señales preventivas al inicio y final de la obra con cerramiento.

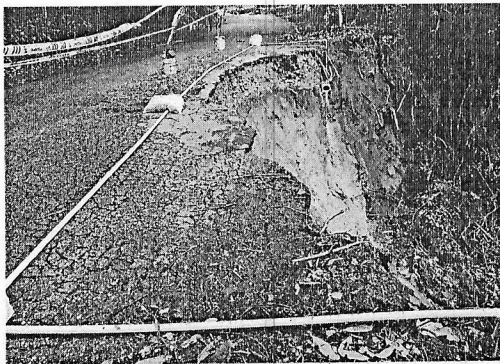
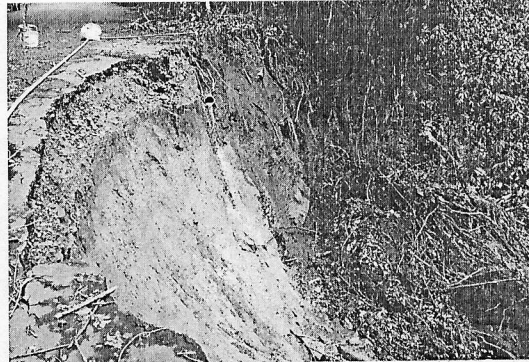
Fotos 1 y 2: Deslizamiento sobre la vía de acceso a Victoria, con afectación del interceptor PTAR y la conducción de acueducto.

La emergencia se suscita por dos deslizamientos: el primero hace referencia a un evento ocurrido en el sector Norte del zanjón de oxidación de la PTAR que trata las aguas residuales del municipio de Victoria, Caldas; el segundo afectó un tramo de la red del interceptor que conduce las aguas residuales a la PTAR, así como de la conducción de agua potable, y causó la pérdida de banca de la vía intermunicipal Perico-Victoria, metros arriba de la entrada principal al sector de la PTAR en el sentido a Victoria.

- Teniendo en cuenta la necesidad de alejar el interceptor PTAR de la zona de influencia de la corona del deslizamiento, se adelantaron actividades relacionadas con el

restablecimiento inicial con guaduas sobrepuestas en el escarpe principal, para luego realizar con las obras el trazado que requiere cruzar la vía intermunicipal (solicitud de permisos ante la Gobernación de Caldas), lo que implicó la construcción de 4 cámaras para modificar el trazado y salvar la zona de influencia directa del deslizamiento. De la misma manera debió emplearse un trazado similar que permitiera mantener la red de acueducto que suministra agua potable a varias viviendas del sector.

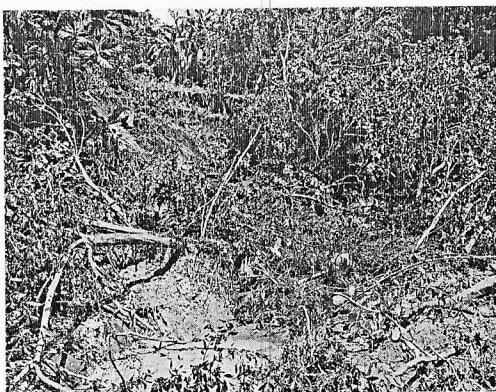
Fotos 3 y 4: Deslizamiento sobre el zanjón de oxidación de la PTAR, cuyo depósito

- Dada la zona perimetral en concreto del zanjón, la profundidad del mismo y la forma en pendiente que posee, la retro debió ser operada con sumo cuidado para no dañar el concreto que conforma dicho espacio, implicando el uso de horas adicionales a las previstas.
