INFORME DE ACTIVIDADES 02

**REPARACIONES LOCATIVAS Y ACABADOS PLANTA FÍSICA, PLANTA DE
TRATAMIENTO DE AGUA POTABLE DE EMPOCALDAS S.A E.S.P EN EL
MUNICIPIO DE BELALCAZAR**

ACTA PARCIAL 02

INFORME FOTOGRAFICO

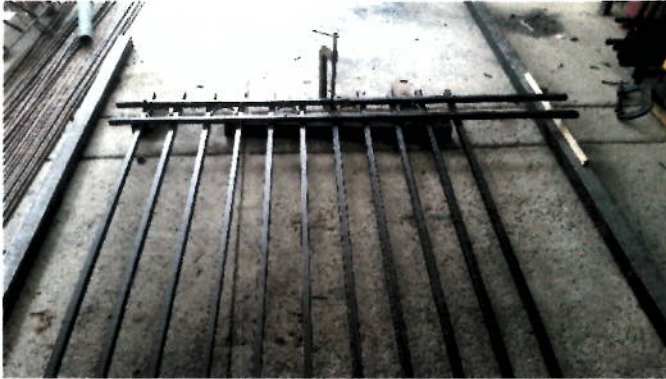
Fabricación del cerramiento.

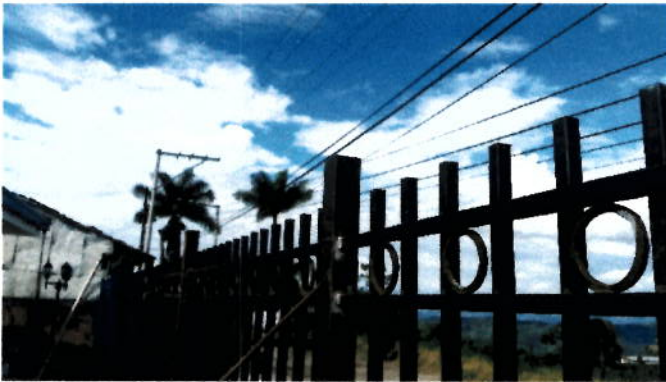
Instalación del cerramiento.

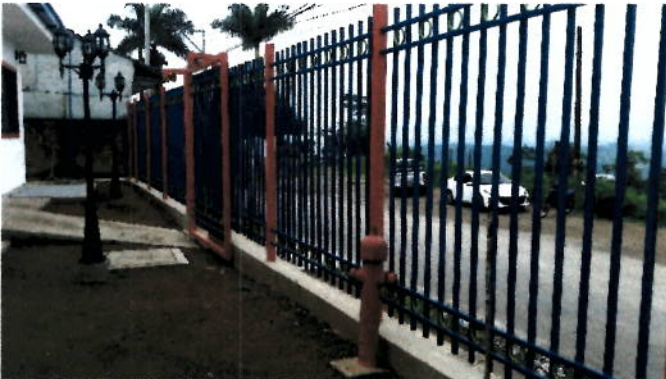
Pintura y detallado del cerramiento.

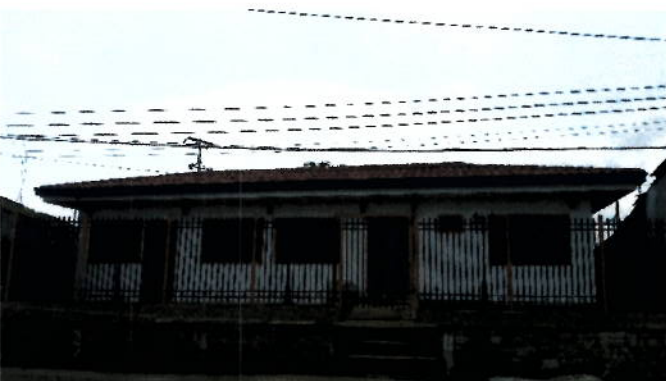
Vista general del cerramiento completo.
