EMPOCALDAS S.A E.S.P  
GESTIÓN DE CONTRATACIÓN

## INFORME DICTAMEN PERICIAL

ESTADO ACTUAL DE LA RED DE ALCANTARILLADO DEL BARRIO LOS NARANJOS DEL MUNICIPIO DE ANSERMA – CALDAS, CONCRETAMENTE EN LAS CARRERAS 1 Y 1 E ENTRE CALLES 9 Y 12, ASI COMO LA DESCRIPCIÓN DE LAS REPARACIONES REALIZADAS EN ESE MISMO SECTOR POR LA EMPRESA EMPOCALDAS S.A E.S.P Y EL MUNICIPIO DE ANSERMA

MANIZALES, MARZO 11 DE 2019

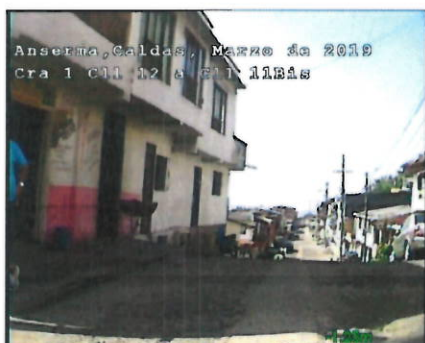
## TRAMO CARRERA 1 DE CALLE 12 A 11 BIS C1 A C2

Se encuentra tubería PVC de 10" en buen estado de instalación y funcionamiento, con entradas laterales desde la derecha a los 15,7 m y 32 m. A los 38,29 m se llega a la siguiente cámara.

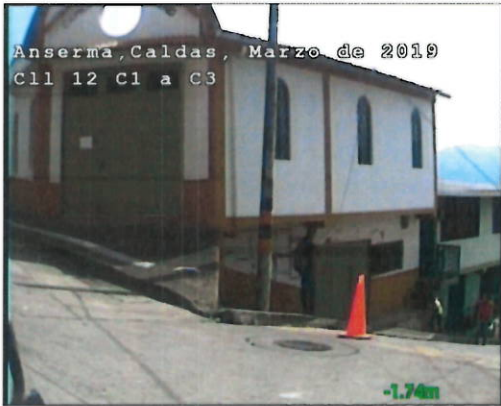
#### TRAMO CALLE 12 C1 A C3

Tramo corto de unos 2 m de longitud, con tubería PVC de 16" en correcto estado de instalación y funcionamiento:

Como se puede observar, el pavimento se encuentra en buen estado.

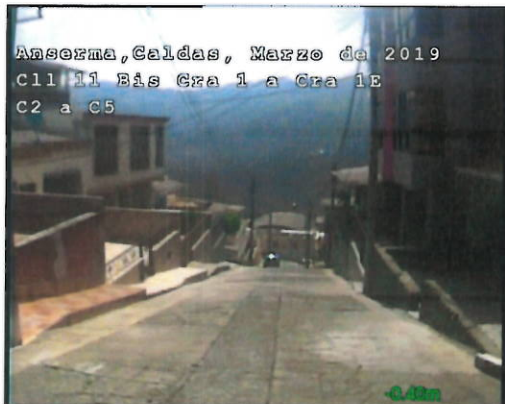
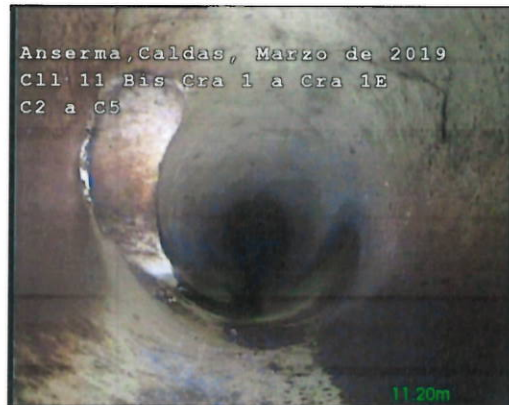
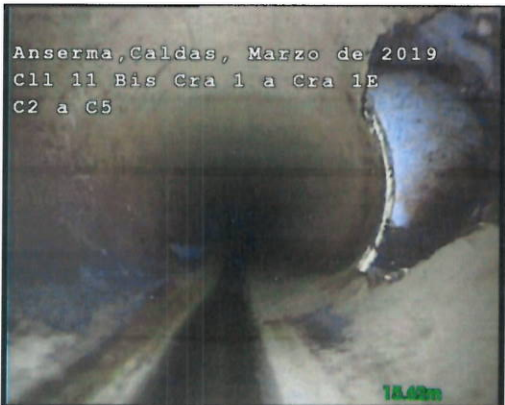
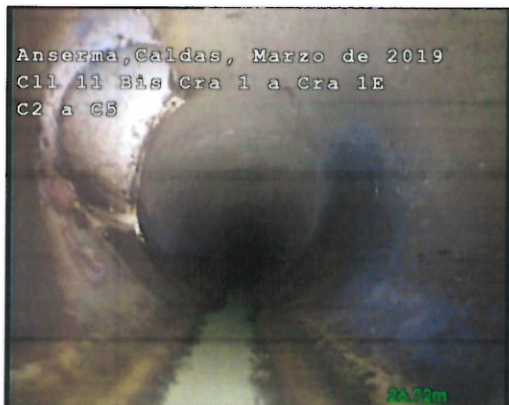
#### TRAMO CALLE 11 BIS CARRERA 1 A 1E C2 A C5

Existe tubería PVC en buen estado de instalación y funcionamiento. Le llegan tuberías desde la izquierda a los 11 m, 20 m, 26,8 m y desde la derecha a los 15,9 m, 20,5 m. Desde la parte superior a los 35m:

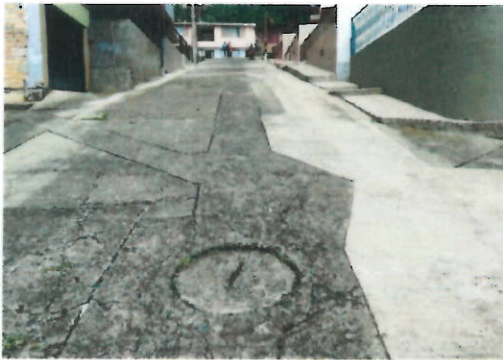
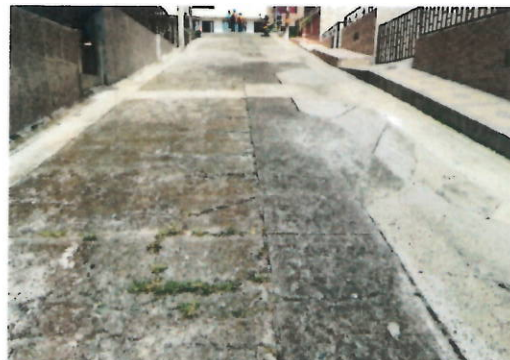
El estado de los pavimento de la brecha es bueno, sin embargo zonas aledañas presentan fisura:

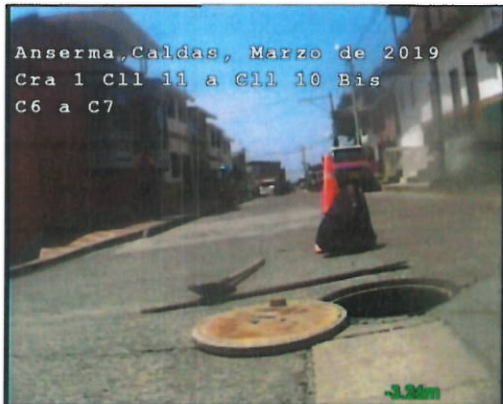
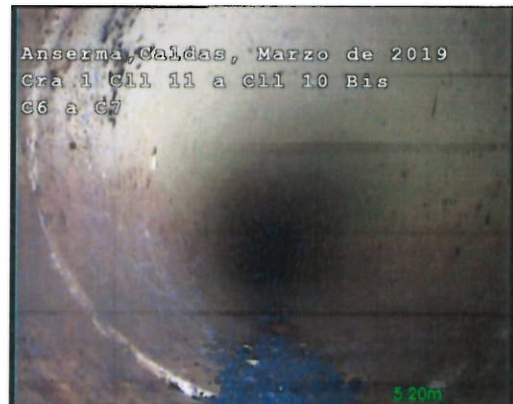
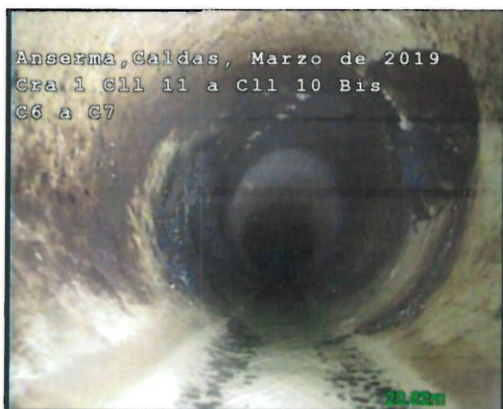
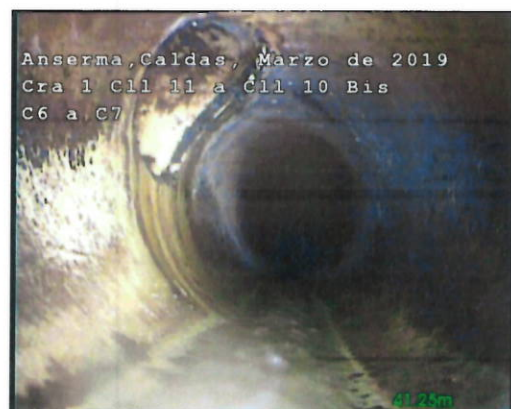
#### TRAMO CARRERA 1 CALLE 11 A 10 BIS C6 A C7

En este sector está instalada tubería PVC 10". Es una cámara de arranque, es decir no recoge agua hacia atrás. Presenta sedimento desde el inicio del tramos hasta los 12 m, donde entra la primer acometida desde la derecha. Tiene además accesos de tuberías desde la derecha a los 21 m, 24,3 m, 30 m, 39,5 m, 48,3 m y desde la izquierda a los 25,7 m, 32,7 m, 36,7 m, 41,5 m. Se llega a la C7 a los 52 m.

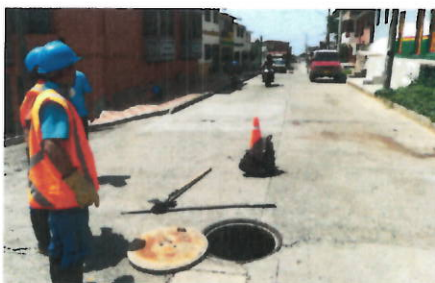
El pavimento se encuentra en su totalidad en buen estado:

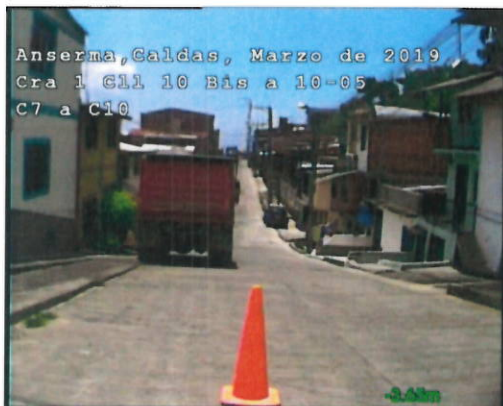
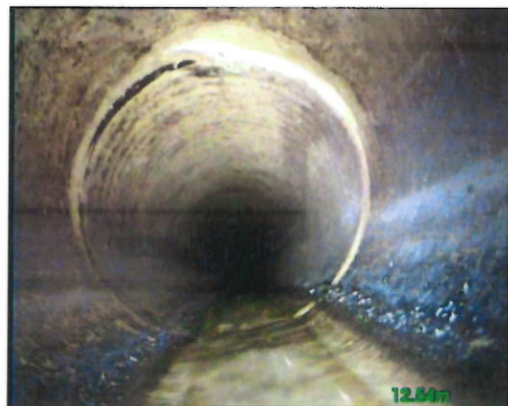
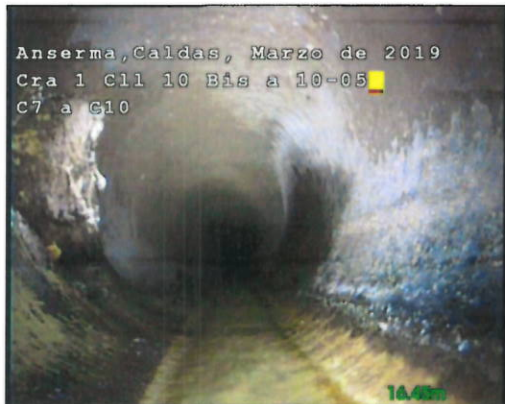
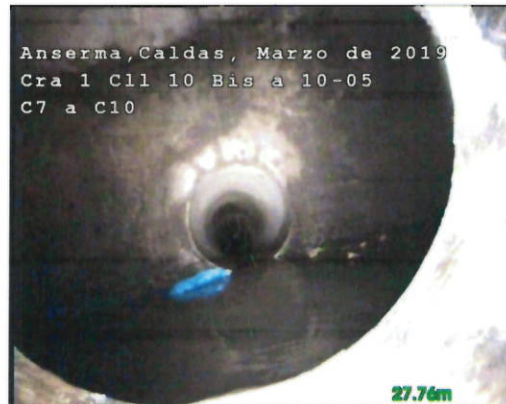
#### TRAMO CARRERA 1 CALLE 10 BIS A 10-05 C7 A C10

Está instalada tubería PVC 10". En una junta a los 12,6 m se observa un pequeño desprendimiento del espigo en la parte superior, lo cual no afecta el funcionamiento de la tubería. A los 16,7 m, 20,3 m entran tuberías desde la izquierda. A los 27,8 m se llegó al final de tramo.

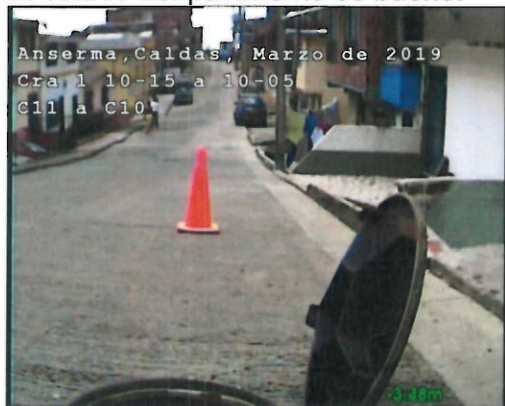
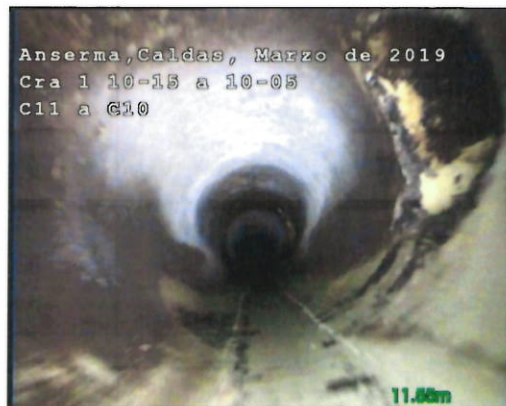
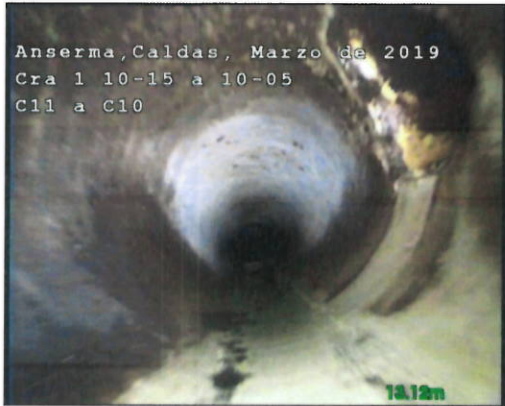
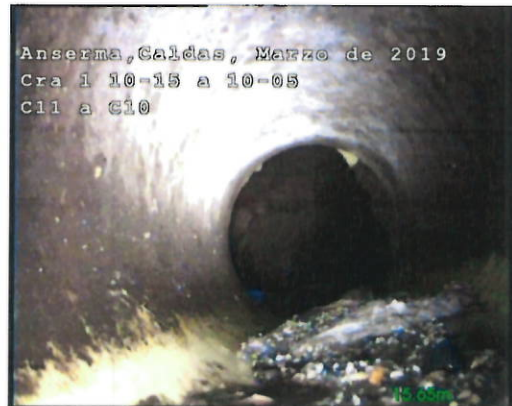
#### TRAMO CARRERA 1 # 10-15 A 10-05 C11 A C10

Es un tramo de arranque en tubería PVC 10", al cual le llega una tubería de la casa con nomenclatura 10-21 y posteriormente tiene llegadas desde la derecha a los 11,6 m, 13,2 m. Al final del tramo se encontró un poco de sedimento que no altera por el momento el funcionamiento de la tubería. Se llegó a la C10 a los 14,5 m (longitud real, porque en el video por la profundidad de la C11, se tuvo que "enredar" parte de la sonda para el empuje).

El estado del pavimento es bueno.

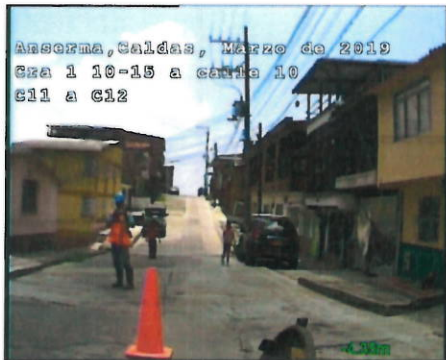
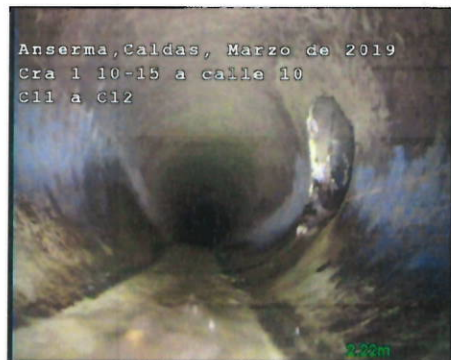
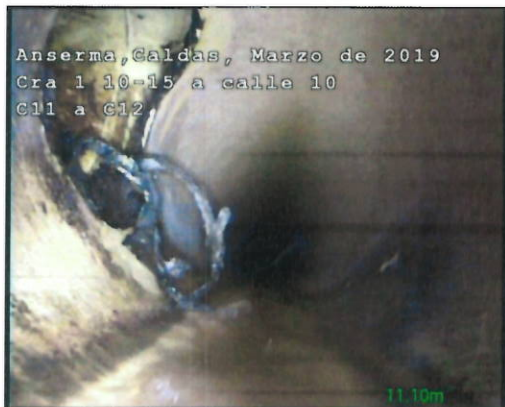
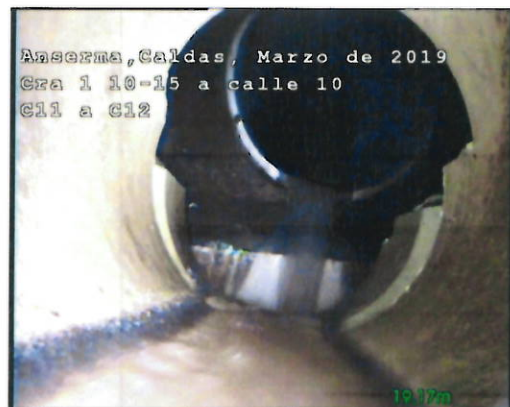
**TRAMO CARRERA 1 # 10-05 A CALLE 10 C10 A C12**  
**NOTA: EL VIDEO DICE C11 A C12**

Tubería PVC 10" en buen estado de instalación, le ingresan acometidas desde la derecha a los 2,4 m, 8,4 m, 14,3 m y de la izquierda a los 11,10 m, donde se observa que el sello que se usó se soltó en la parte superior y está todavía adherido en un 35% del perímetro. No es la condición ideal de la instalación, pero es probable que no se esté presentando exfiltración porque la tubería no trabaja normalmente a presión. A los 19,4 m se llegó a la C12.

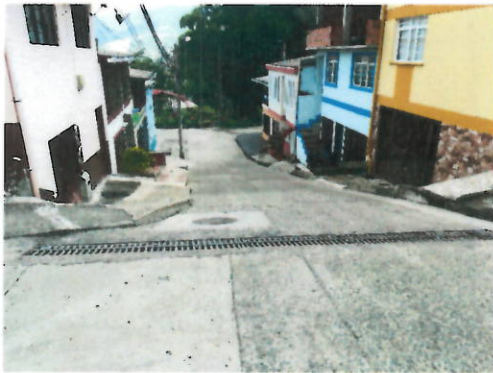
ESQUINA CALLE 10 CARRERA 1 HACIA CARRERA 1E

En este sitio, se encuentra una reja transversal de captación de aguas lluvias y una cámara C13 que es simplemente para recibir las aguas captadas y entregarlas a la tubería del tramo C12 – C14

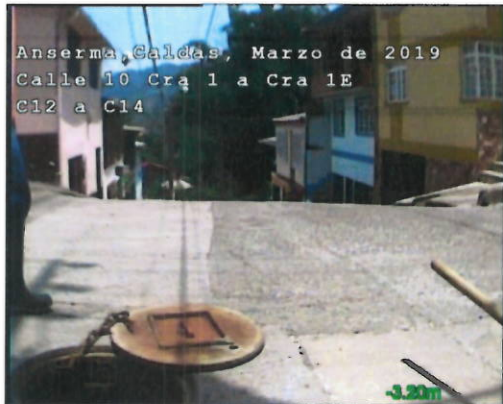
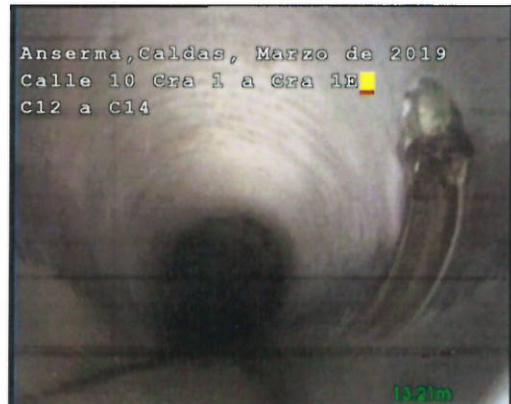
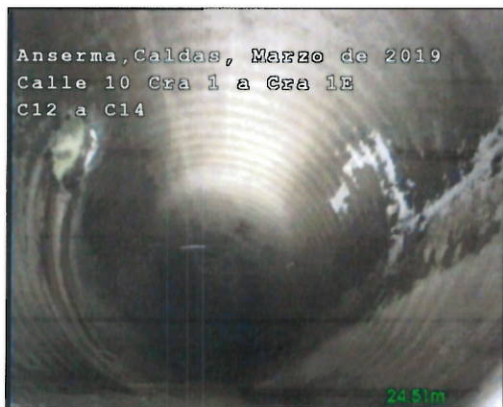
TRAMO CALLE 10 CARRERA 1 A 1E C12 A C14

Se observa tubería PVC de 24" en buen estado. Tiene entradas a la derecha a los 12,3 m, 19,9 m, 24 m y a la izquierda a los 13,7 m, 16,9 m y 25,3 m. A los 36,7 m se llega a la C14, e la cual se observa en la tubería de salida una separación entre la pared del tubo y la pared de la cámara.

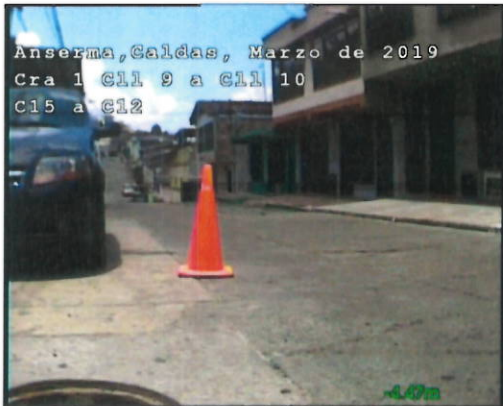
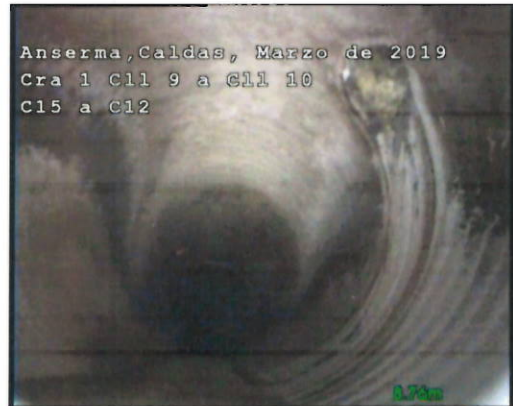
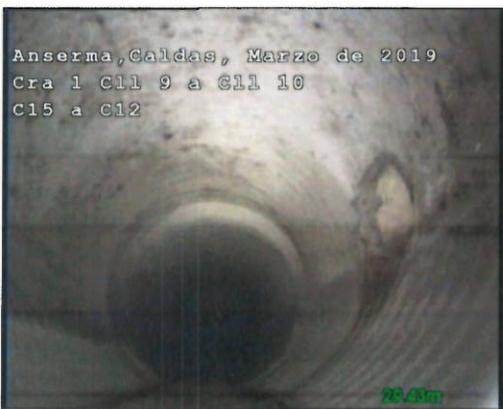
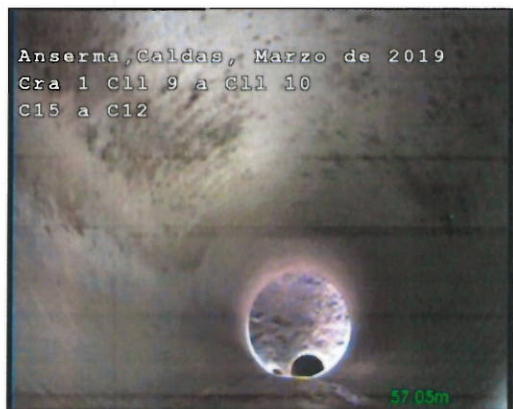
#### TRAMO CARRERA 1 CALLE 9 A CALLE 10 C15 A C12

Tubería PVC en 24" de diámetro, en buen estado de instalación y funcionamiento, con entradas desde la derecha a los 9,2 m, 14,6 m, 23,3 m, 30 m, 38 m, 42 m y desde la izquierda a los 11,3 m, 22,5 m, 26,2 m, 40,7 m, 43 m, 51 m. El tramo tiene 60,5 m de longitud, el cable del equipo alcanzó hasta los 57 pero desde ahí se puede apreciar que la tubería hasta la C12 está en buen estado.

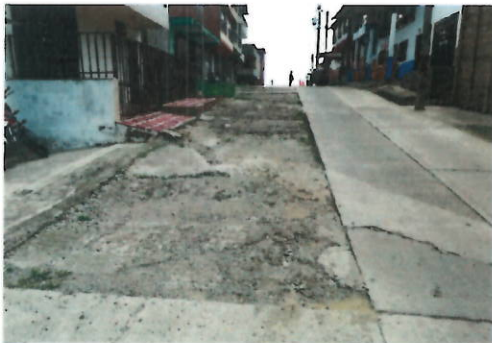
El estado del pavimento de la brecha de la tubería es bueno sin embargo en el sentido del flujo, la calzada derecha desde la casa con nomenclatura 9-14 hasta la 9-42, está e muy mal estado.

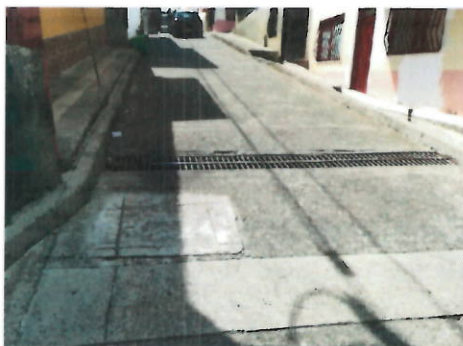
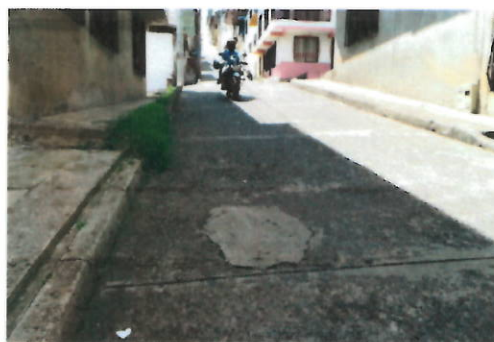
#### CALLE 9 ENTRE CARRERAS 1 Y 1E

En esta calle se observan en el pavimento dos reparaciones de tubería de acueducto según lo manifestado por el personal de Empocaldas que acompañó la visita.

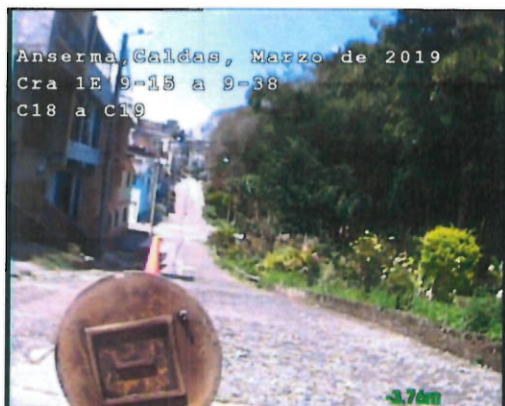
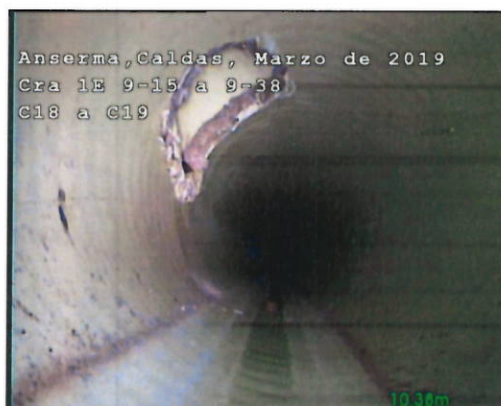
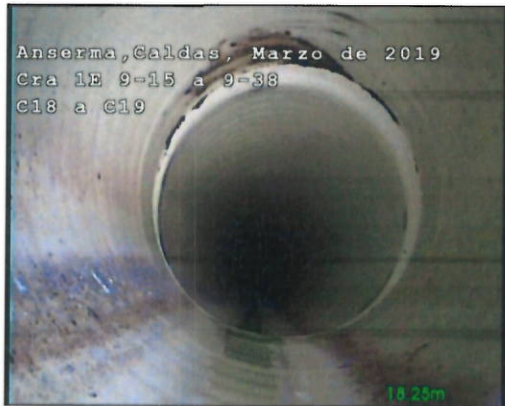
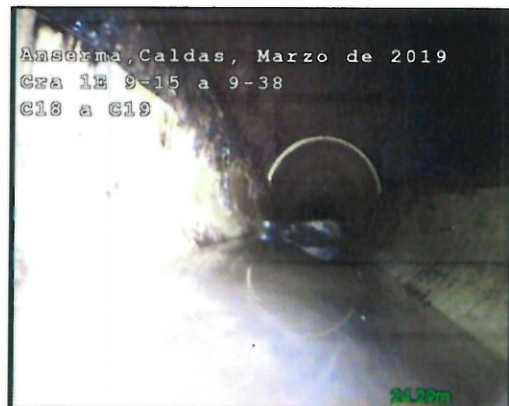
#### TRAMO CARRERA 1E # 9-15 A # 9-38 C18 A C19

Este sector tiene una tubería PVC de 10" en buen estado de instalación y funcionamiento, a la cual le llegan acometidas desde la izquierda a los 10,4 m, 16,3 m. Se llegó a la C19 a los 24 m aproximadamente.

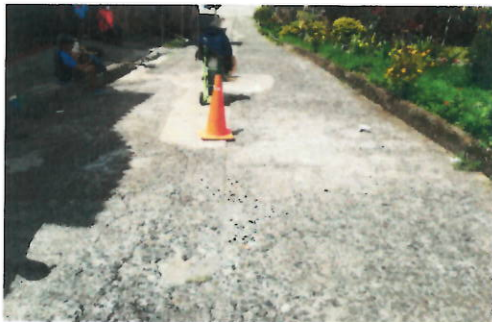
El pavimento de la brecha está en buen estado, sin embargo los pavimentos adyacentes presentan fisuras y desgaste considerable.

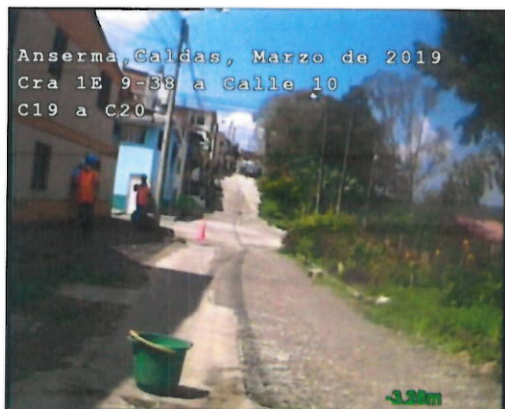
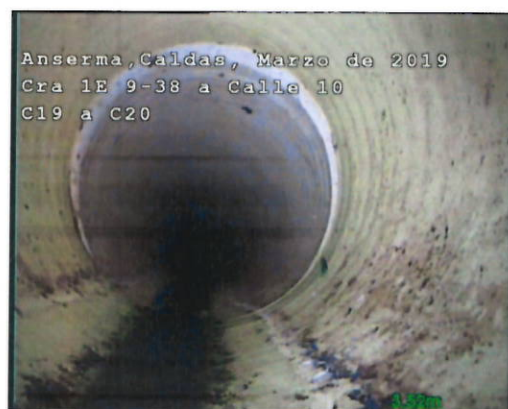
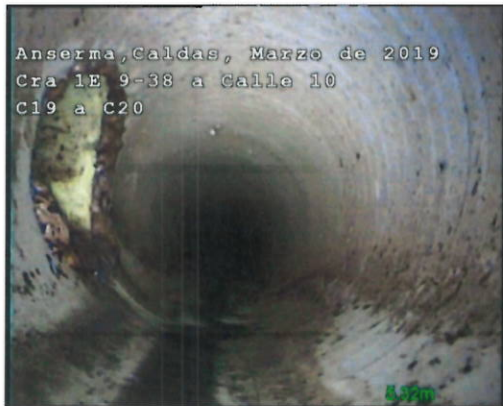
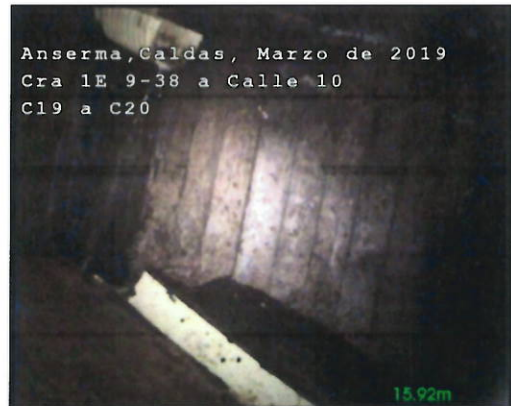
#### TRAMO CARRERA 1E # 9-38 A CALLE 10 C19 A C20

Se observa tubería PVC 10" en buen estado de instalación, con entrada de tubería desde la izquierda a los 5,7 m. A los 16 m se llegó a la C20.

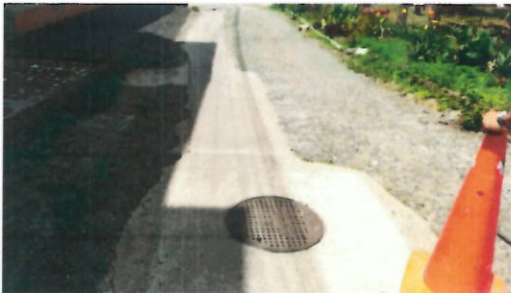
El pavimento de la brecha se encuentra en buen estado, sin embargo el que está a los lados presenta alta fisuración como se puede observar en la siguiente imagen.

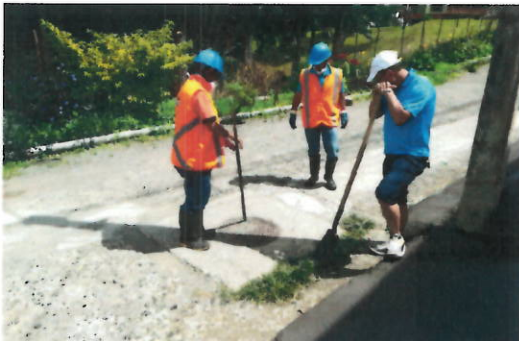
#### CARRERA 1E CALLE 10 TRAMO C20 A C14

Este tramo no se pudo inspeccionar porque el personal no pudo abrir la tapa a pesar de usar los mecanismos normales para esta operación, como golpearla con una barra para que afloje

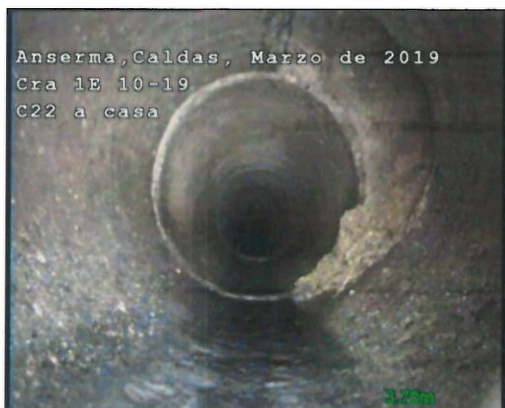
#### TRAMO C22 HACIA LA CASA CON NOMENCLATURA CRA 1E # 10-19

A la cámara C22, le llega una tubería de 10" en concreto que entra hacia las viviendas en la cual se logró ingresar 27 m si llegar al final del tramo. Tiene un desgaste medio en la batea, le llega tubería desde la derecha a los 4 m, desde la izquierda a los 11,8 m, en la parte superior a los 14,7 m y 20,5 m.

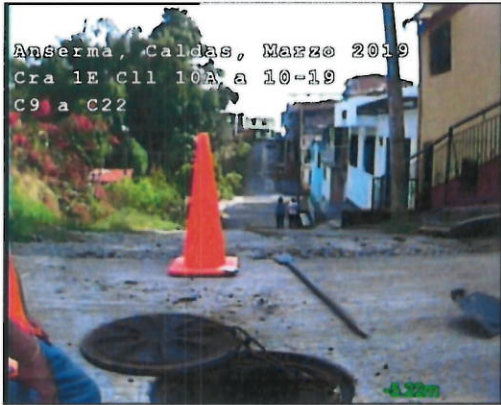
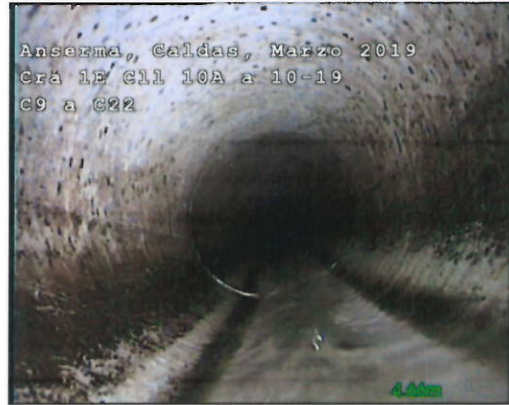
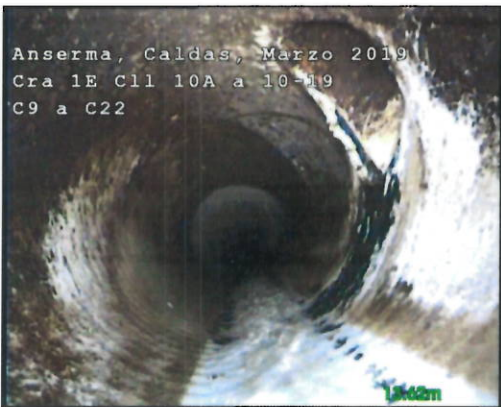
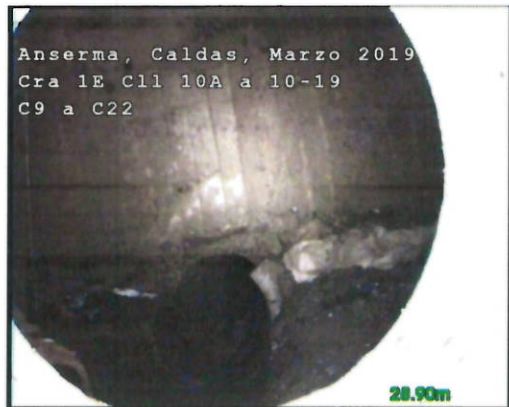
## TRAMO CARRERA 1E CALLE 10 BIS A 10-19 C9 – C22

Tubería PVC 10" en buen estado, le llegan acometidas desde la derecha a los 13,7 m, 24,4 m. A los 29 m aproximadamente se llegó a la C22.

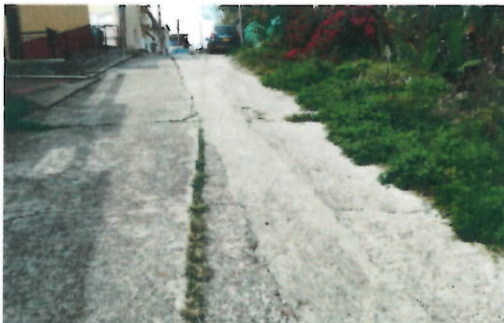
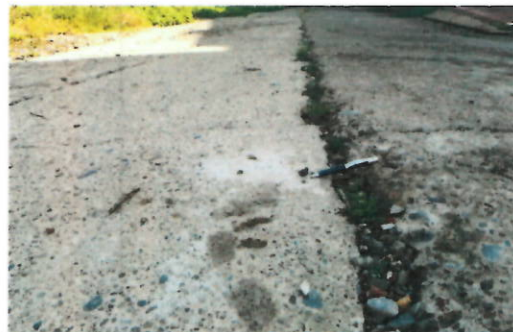
En este sector, el pavimento de la brecha está en buen estado y parte de la vía también, sin embargo, se nota un asentamiento del terreno que ha hecho dilatar la junta como se puede observar a continuación

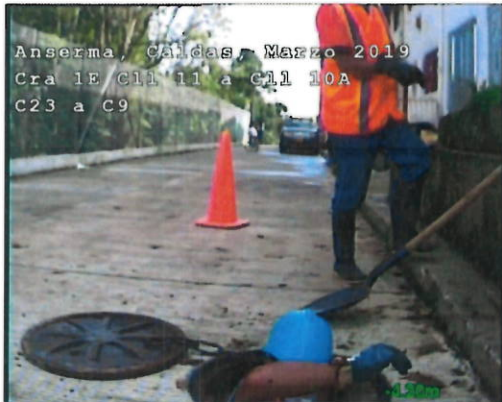
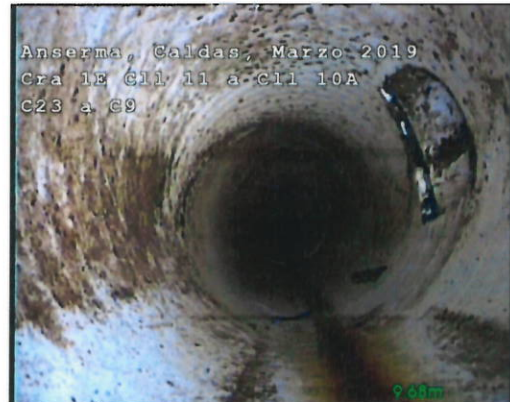
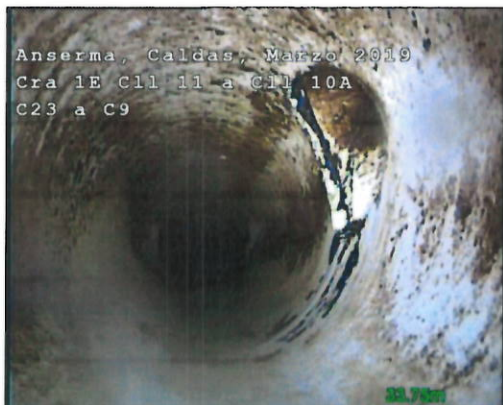
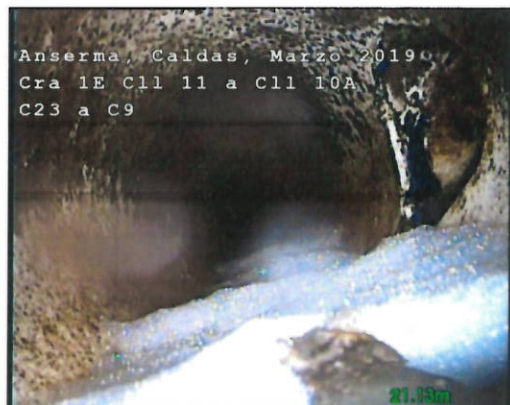
## TRAMO CARRERA 1E CALLE 11 A CALLE 10 BIS C9 A C23

Se tiene tubería PVC 10" en buen estado de instalación y funcionamiento. Le llegan acometidas desde la derecha a los 4,2 m, 9,8 m, 15,9 m, 21,4m, 28,7 m, 33,9 m. Se llegó a los 21,4m a un residuo de espuma que no permitió la visibilidad, por lo cual se fue hasta el final del tramo a los 40 m aproximadamente para permitir que el lente del equipo se despejara un poco y se regresó haciendo la observación.

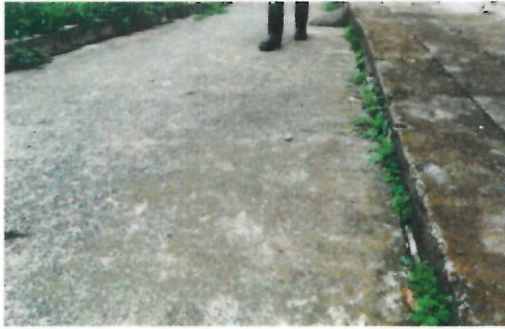
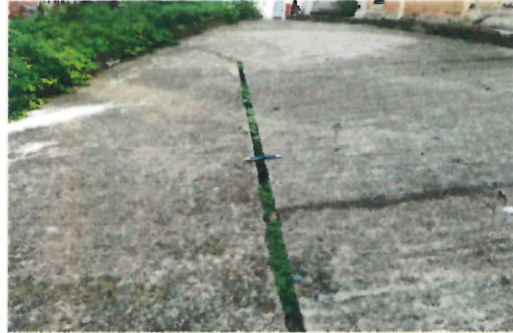
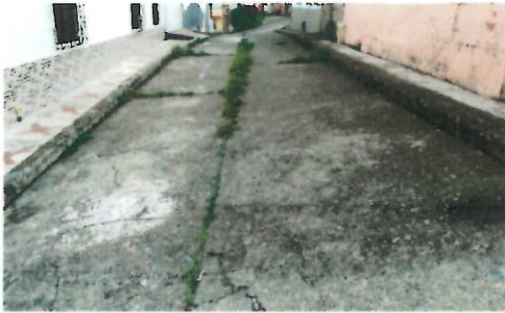
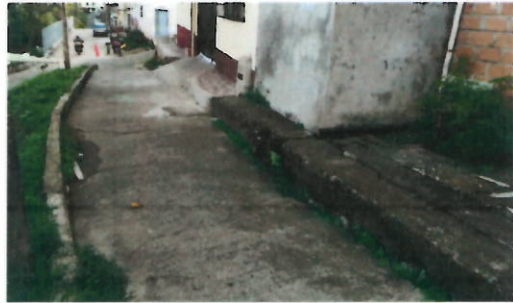
En la carrera 1E entre calles 11 y 11 BIS y la carrera 1E entre calles 11 BIS y 12, no hay red principal de alcantarillado. Se observa importante fisuración y dilatación de las juntas del pavimento.
