CONTINUACIÓN CONSTRUCCIÓN INTERCEPTORES COLECTORES SECTOR PIO XII Y LOS CHORROS PSMV
RISARALDA CALDAS.

Bitácora de obra

- Contrato: N° 0209 "Continuación
construcción interceptores-colectores
Sector Pioxil y los Charros PSMV
Risaralda, Caldas" ✓

- Contratista: Jemag Ingeniería S.A.S. ✓

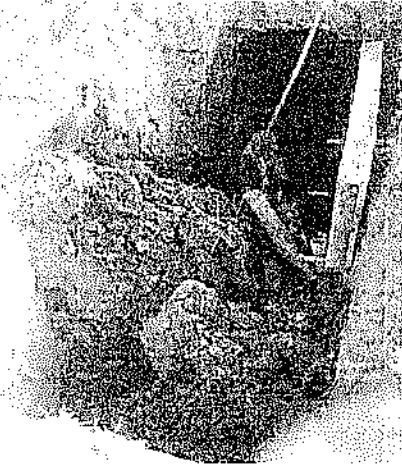
Inspección, se realizó material de excavación.
Tipo conglomerado con dimensiones de piedra
de 20, 30 y 40 cm; dicho material seccionó
entre las CI 63 y 64
