F-AC-46 Versión 2 Enero 2018	EMPOCALDAS S.A. E.S.P. SERVICIO DE ACUEDUCTO
	INFORME DE EMERGENCIAS

EVENTO: REPOSICION DE REDES DE ALCANTARILLADO

REGISTRO FOTOGRAFICO SOLICITUD EMERGENCIA PIO XII

EMPOCALDAS S.A. E.SP.
REPOSICIÓN DE REDES POR EMERGENCIA EN LA CARRERA 5 ENTRE CALLES 2 Y 3 SECTOR DE PIO XII EN EL MUNICIPIO DE RISARALDA CALDAS

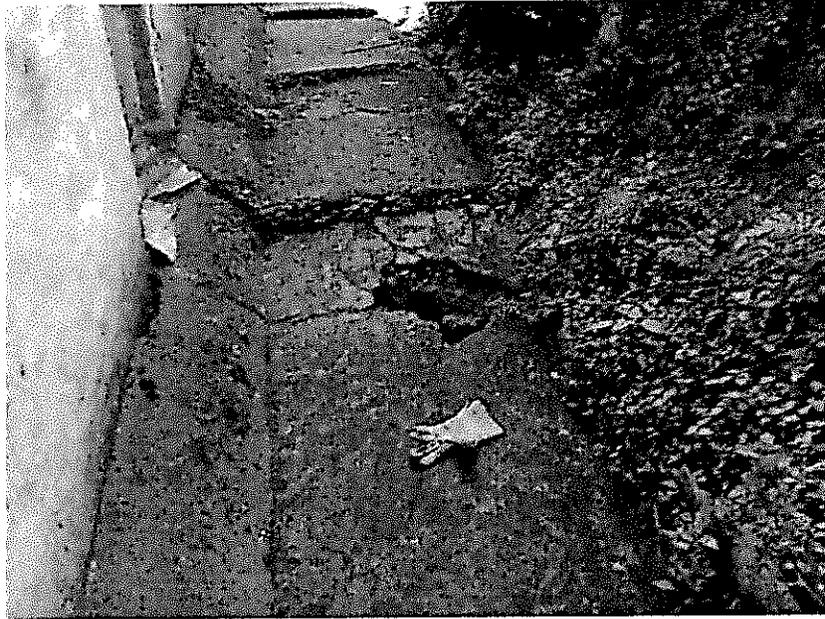
OBRAS SUGERIDAS

Recursos Técnicos: demolición y reconstrucción de 2 pozos de inspección que se encuentran en mal estado, la construcción de 3 pozos adicionales, la reposición de 42 metros de tubería de 12" y la reposición de 18 metros de tubería en 24"
