**ACTA No 1 Y FINAL**

**CONTRATO N°:** RES 450/2018  
**MODALIDAD DE CONTRATACION:** DIRECTA  
**CONTRATANTE:** EMPOCALDAS S.A. E.S.P.  
**REPRESENTANTE LEGAL:** CARLOS ARTURO AGUDELO MONTOYA  
**OBJETO:** REPOSICION DE RED DE CONDUCCION CAMPOALEGRE POR EMERGENCIA SECTOR SAINT GERMAIN ANTIGUA VIA DEL FERROCARRIL EN EL MUNICIPIO DE CHINCHINA CALDAS  
**CONTRATISTA:** CONSTRUTOP INGENIERIA LTDA  
**NIT:** 900037096-1  
**REPRESENTANTE LEGAL:** ALVARO CASTAÑO PINEDA  
**MUNICIPIO:** CHINCHINA CALDAS  
**COSTO INICIAL:** \$ 37.511.512  
**ADICION:** \$ 0  
**COSTO CONTRATO:** \$ 37.511.512  
**VALOR EJECUTADO:** \$ 37.486.985  
**SALDO NO EJECUTADO:** \$ 24.527  
**RECURSOS:** PROPIOS  
**SUPERVISOR:** GERARDO A. RAMIREZ GOMEZ  
**CDP:** 1033 2018/11/06  
**RP:** 001130 2018/11/06

**INFORME FINAL DE EJECUCIÓN DE OBRA**

**OBJETO: REPOSICIÓN RED DE CONDUCCIÓN CAMPOALEGRE POR EMERGENCIA SECTOR SAINT GERMAIN ANTIGUA VIA FERROCARRIL EN EL MUNICIPIO DE CHINCHINA CALDAS.**

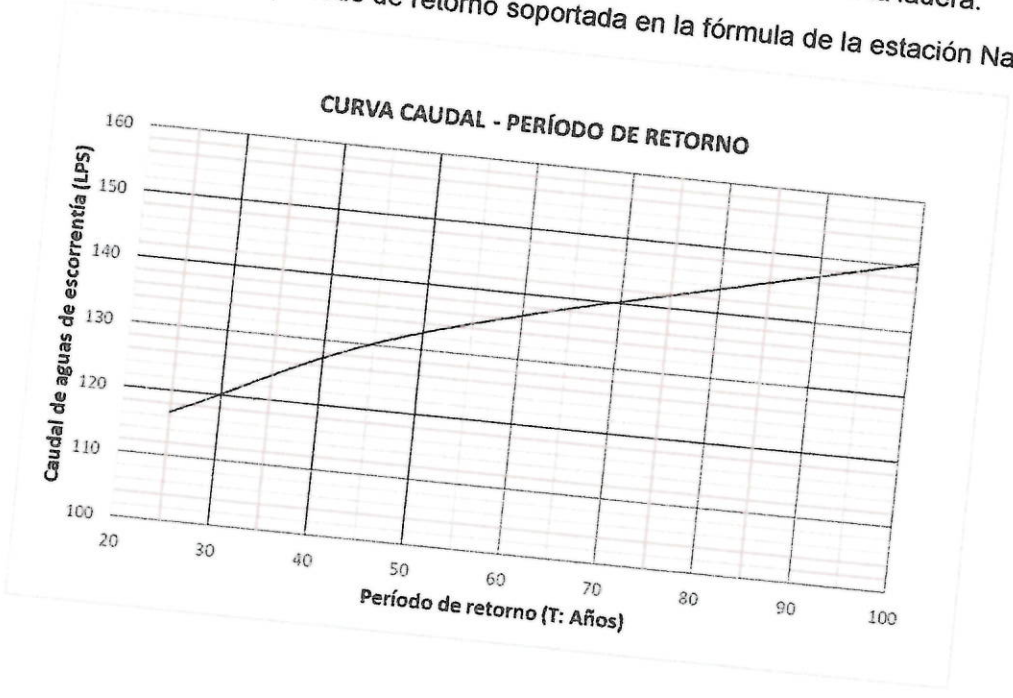
En la figura 1 se presenta el caudal generado en la extensión de 0,40 Ha, uso del suelo de café y con la intensidad calculada con la fórmula IDF de la estación Naranjal, localizada a menos de 3 Km del sitio. Esta fórmula fue realizada por funcionarios de CENICAFÉ.

Figura 1. Curva caudal- período de retorno soportada en la fórmula de la estación Naranjal.

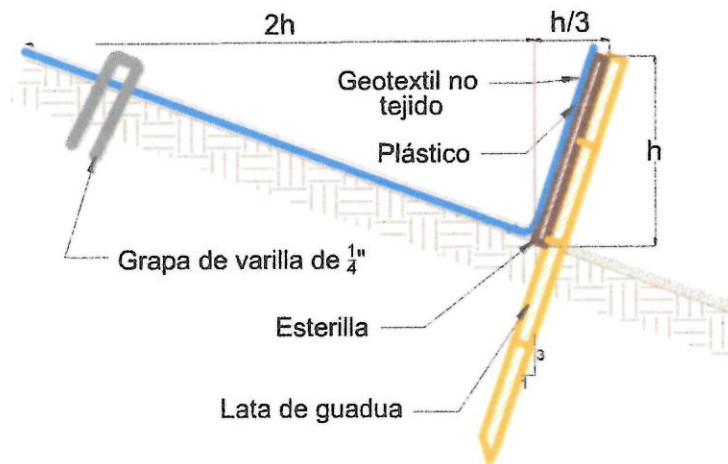
Los cálculos de dimensionado del canal muestran que una estructura con una altura h de 0,25 m y la sección presentada en la figura 2 atiende las aguas generadas en la ladera.

Figura 2 Canal de sección triangular en madera, plástico y geotextil no tejido.

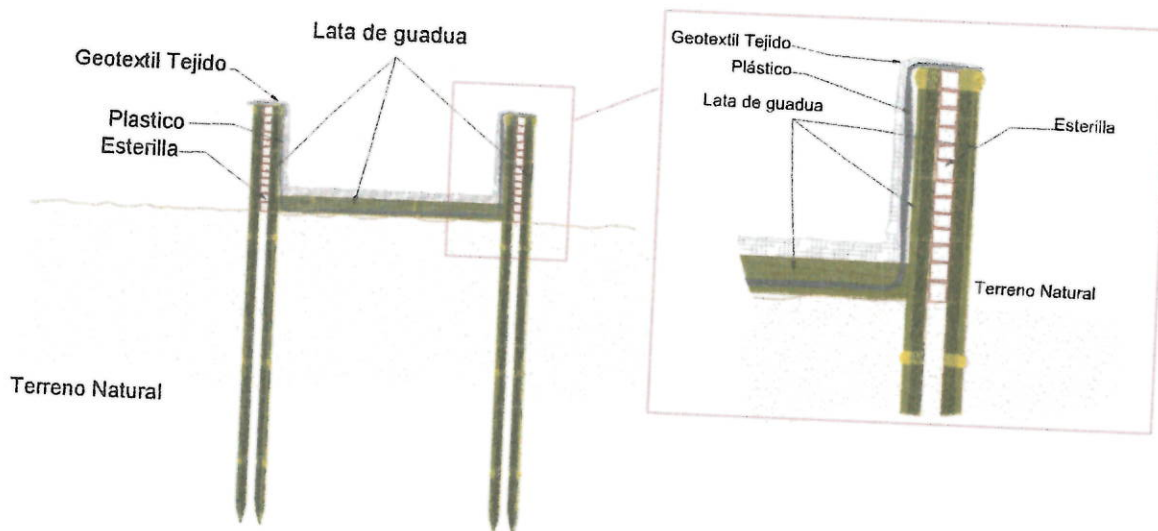
El canal rectangular en madera, plástico y geotextil no tejido se puede construir instalado en secciones construidas con guadua y reforzado el fondo con orillos, tablas o guadua basa para conservar su pendiente, atendiendo los desniveles negativos que dificultarían la funcionalidad del canal presentado en la figura 3.

Figura 3 Canal de sección rectangular en madera, plástico y geotextil no tejido.

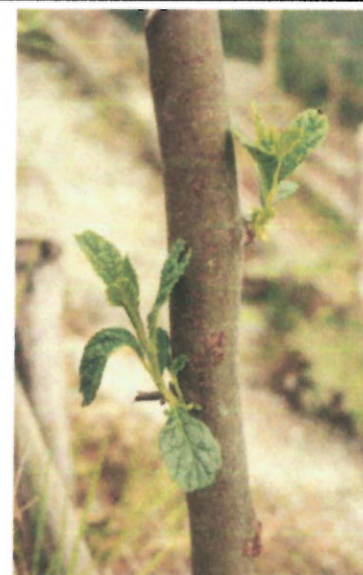
**Fotografía 2** Estaca viva de chachafruto, en un tratamiento de trinchos en esterilla de guadua.

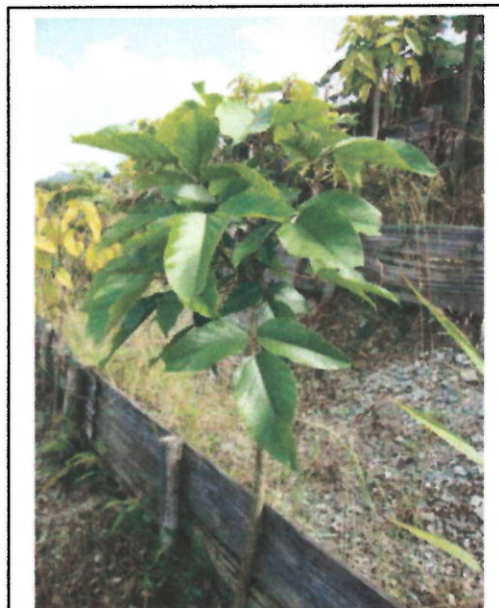
**Fotografía 3** Tratamiento con trinchos en esterilla de guadua y estacas vivas.

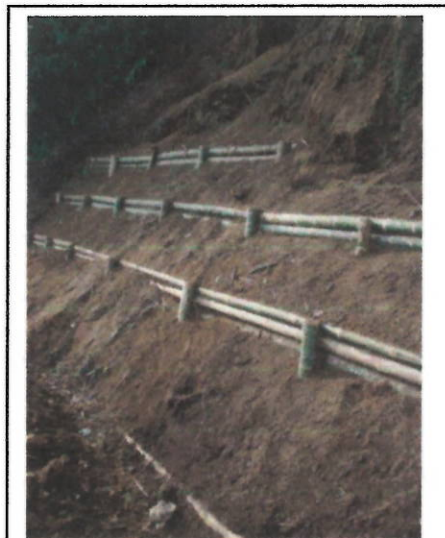
**Fotografía 4.** Trinchos en madera. Los trinchos mejoran la estabilidad del talud y permiten las pendientes del suelo para el arraigo de la vegetación. (Carlos E Escobar P)

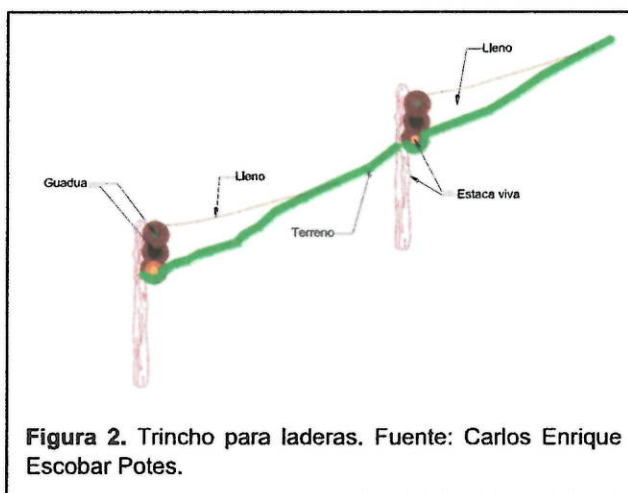
Figura 2. Trincho para laderas. Fuente: Carlos Enrique Escobar Potes.

Se nivela el terreno con el fin de construir un trincho regular, se realizan los ahoyados que permitan hincar los elementos verticales, los cuales se deberán asegurar al suelo con un relleno alrededor bien apisonado. Posteriormente se colocan uno a uno los elementos horizontales, asegurándolos a los verticales con alambre galvanizado y grapas.

Simultáneo a la construcción del trincho se realiza el relleno en capas homogéneas, el cual debe quedar terminado con un desnivel por la línea a máxima pendiente, de tal forma que se estimule el drenaje del agua de exceso. Este relleno será apisonado con equipo manual. La altura del trincho no debe exceder 0,40 m.
