Asunto: Solicitud Declaratoria Emergencia Aguadas

INFORME DE EMERGENCIAS

Seccional: AGUADAS / Fecha del informe: Noviembre 15 de 2020

EVENTO: Se presentan tres daños por deslizamientos de tierra afectando la red de acueducto.

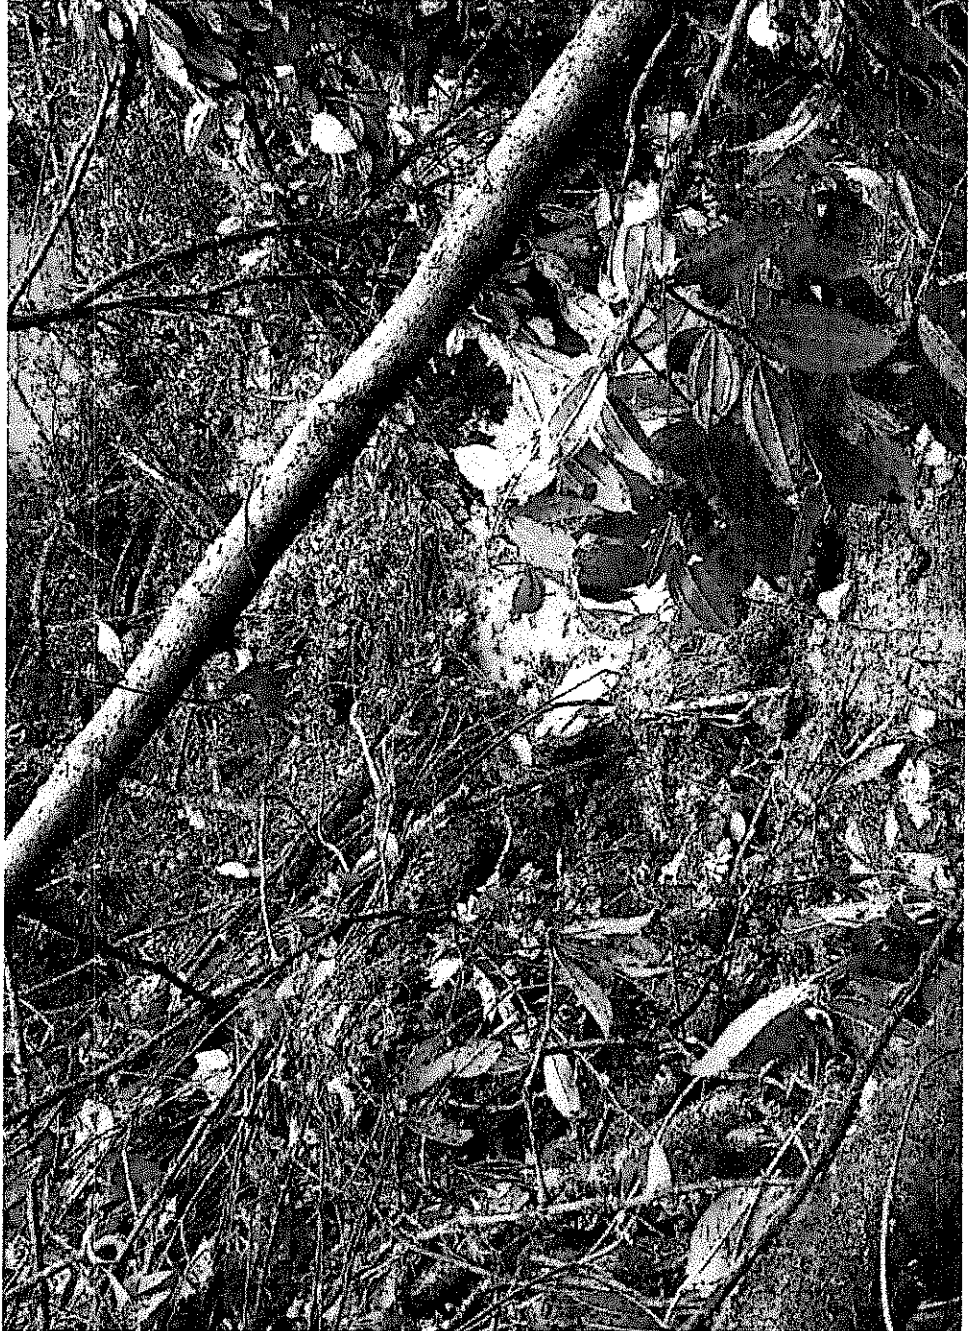
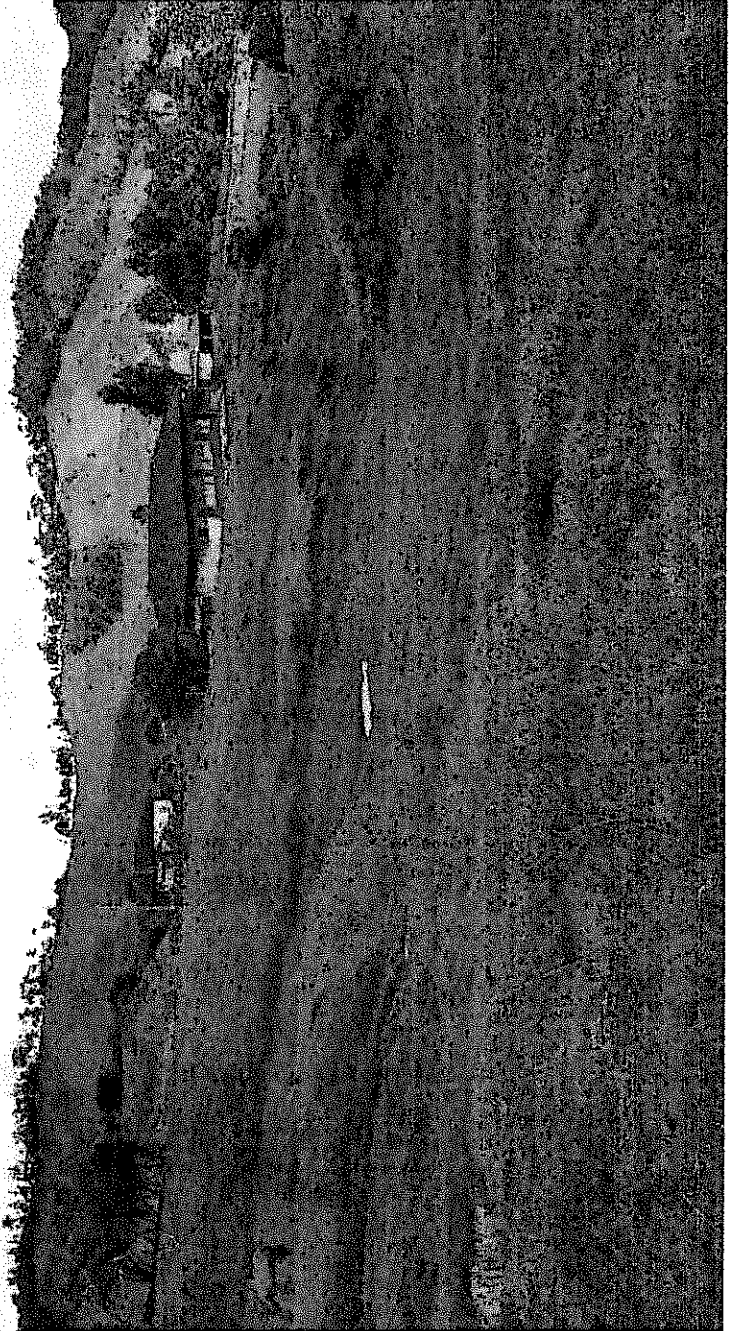
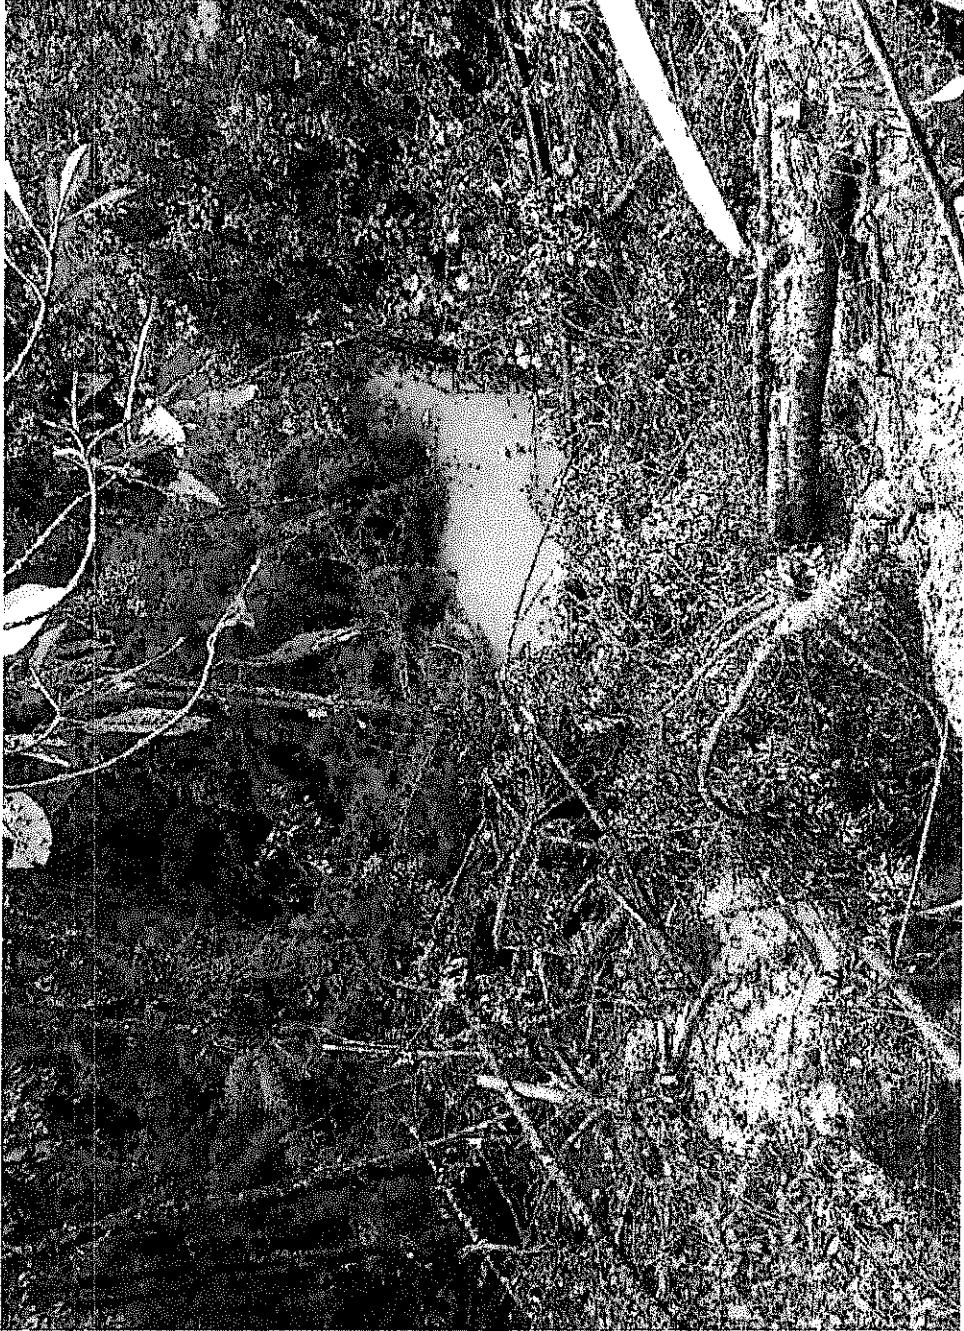
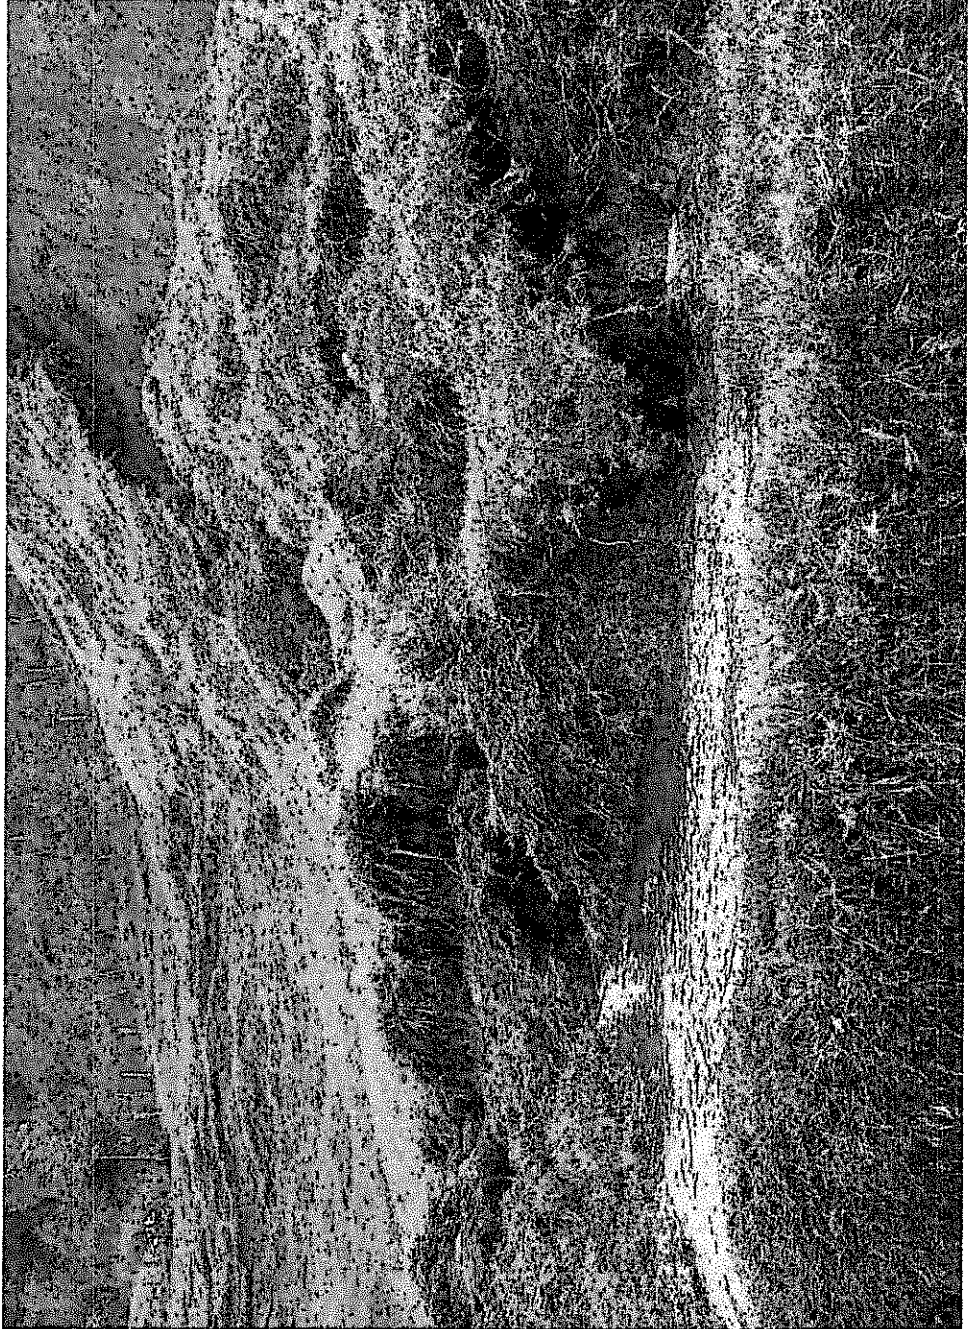
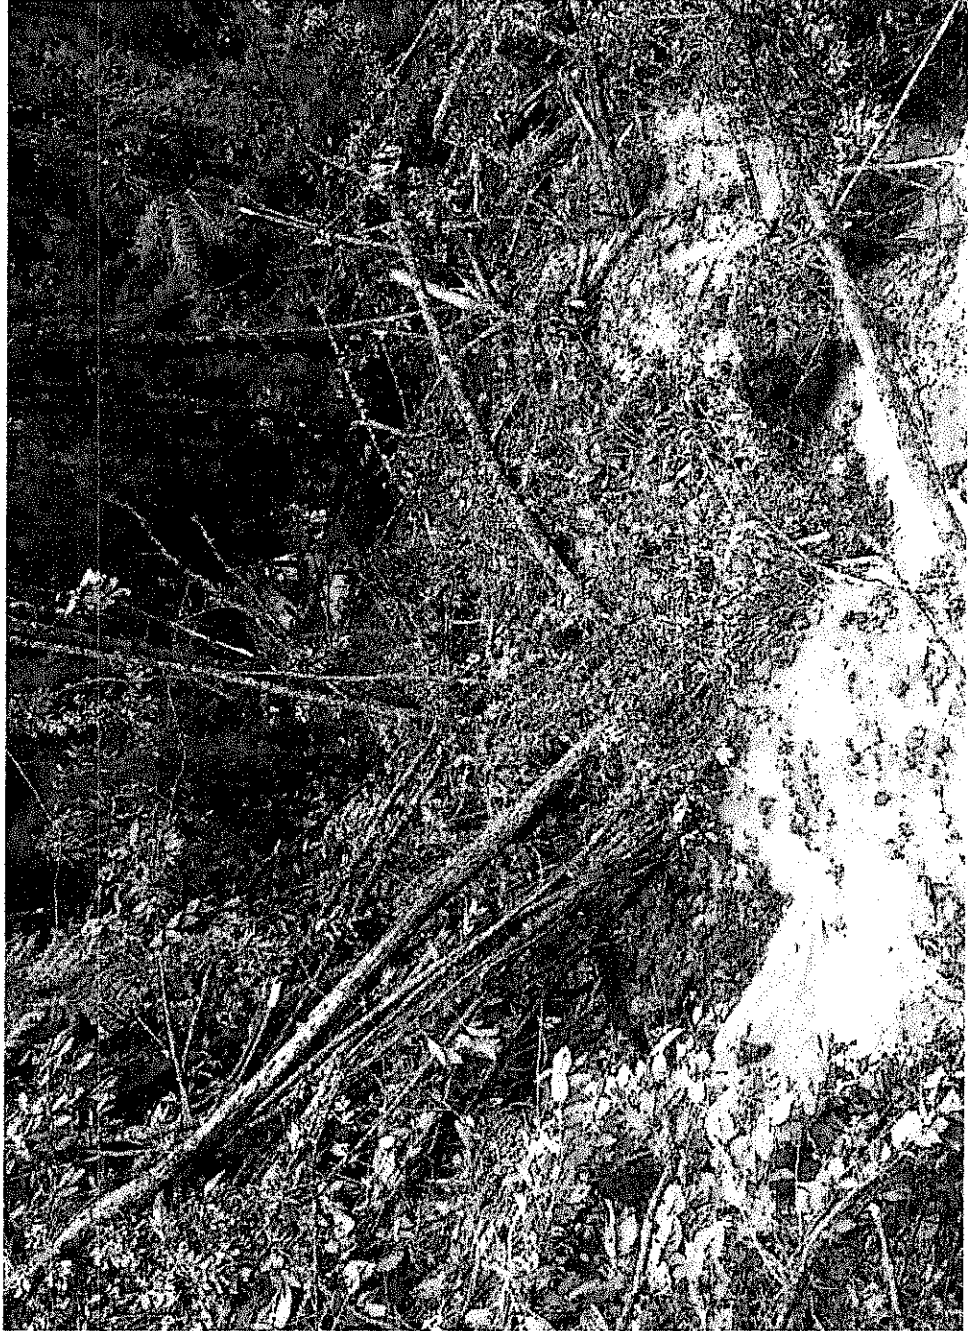
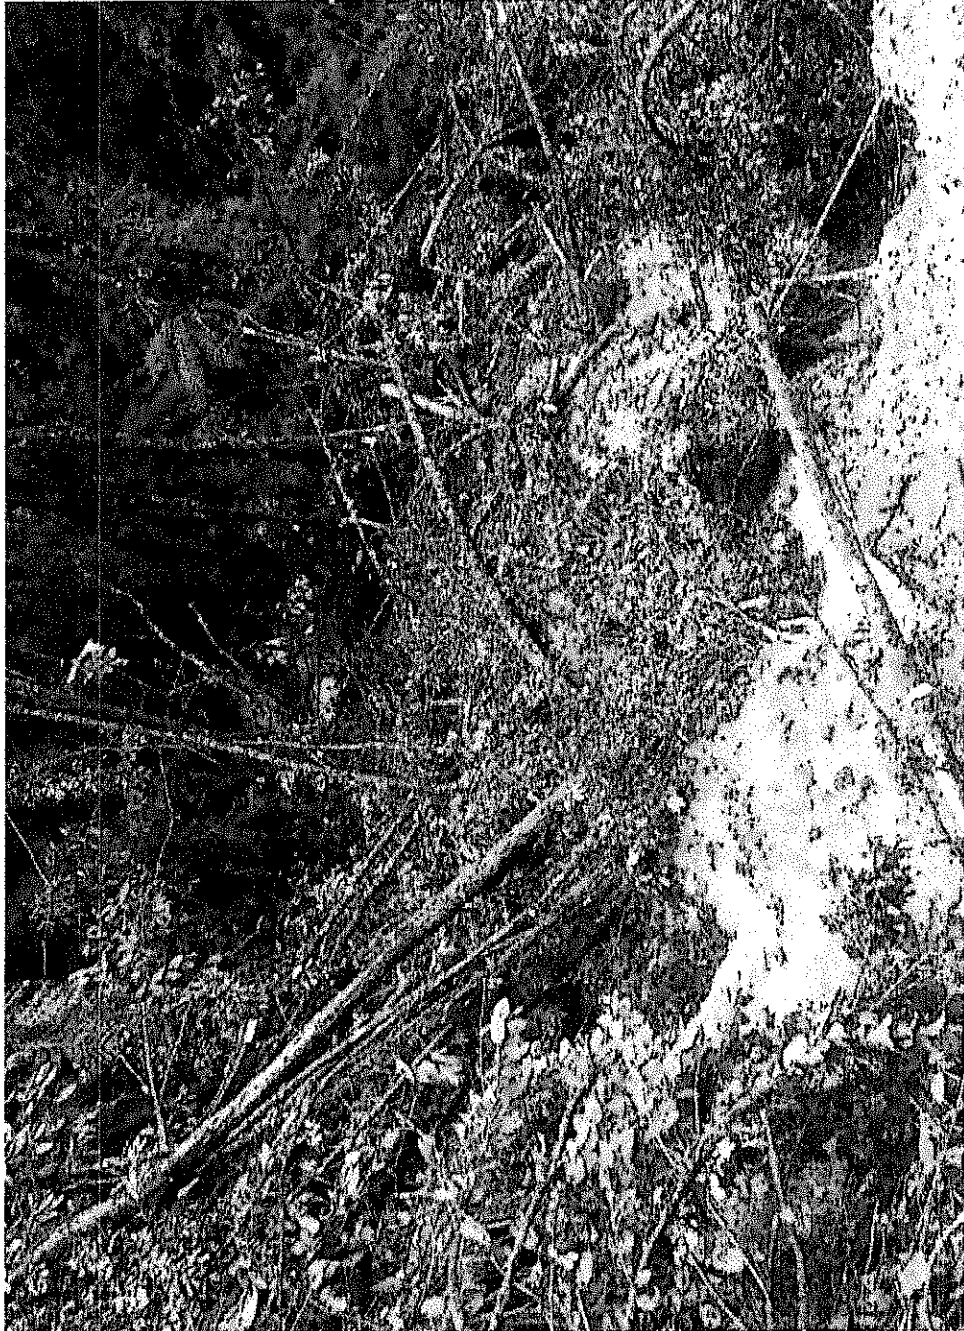
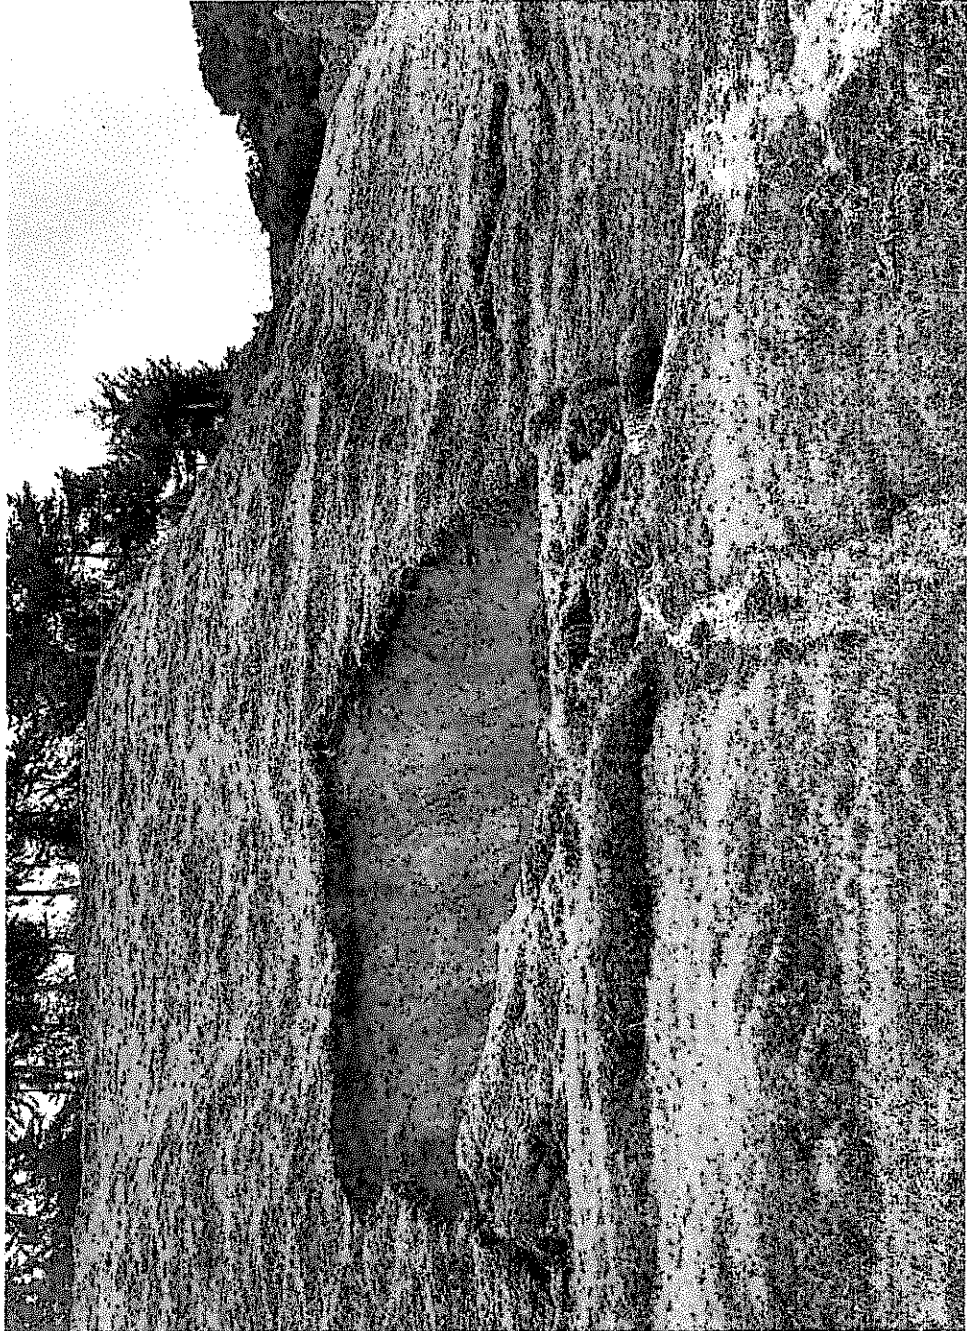
DESCRIPCION DEL DAÑOS: Primero, en la red que conduce el agua a la planta de tratamiento, vereda Santa Rosa al frente de la Escuela, deslizamiento de tierra destruye 12 metros de tubería PVC de 10", Segundo, en intermedios de las bocafomas San José y Tarcara, deslizamiento de tierra desune y arrastra aproximadamente dos cuadras, un tramo de 30 metros de tubería polietileno de 6" y el tercer daño se presenta a un kilómetro del área urbana, deslizamiento de tierra destruye aproximadamente 100 metros de tubería pvc de 1½", la que conduce el agua hacia la vereda de Pito.
