INFORME DE ACTIVIDADES 02

**REPARACIONES LOCATIVAS Y ACABADOS PLANTA FÍSICA, PLANTA DE
TRATAMIENTO DE AGUA POTABLE DE EMPOCALDAS S.A E.S.P EN EL
MUNICIPIO DE BELALCAZAR**

ACTA PARCIAL 02

INFORME FOTOGRAFICO

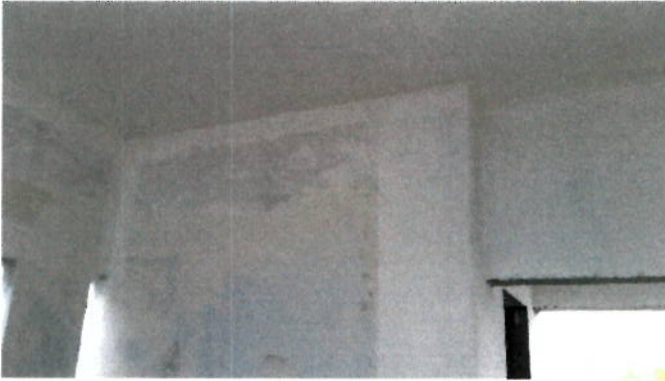
Estuco, resane y pintura de paredes.

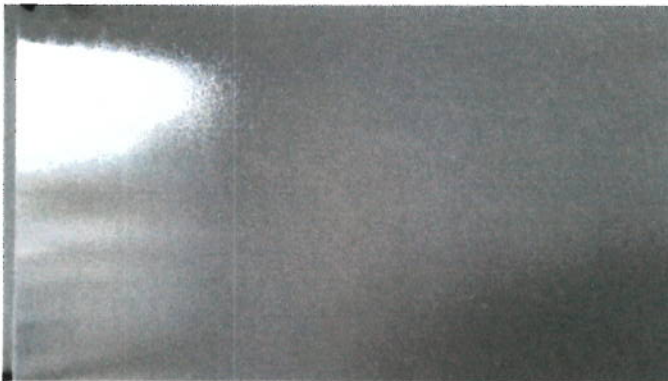
Acabado en pintura después de la aplicación de la última capa.

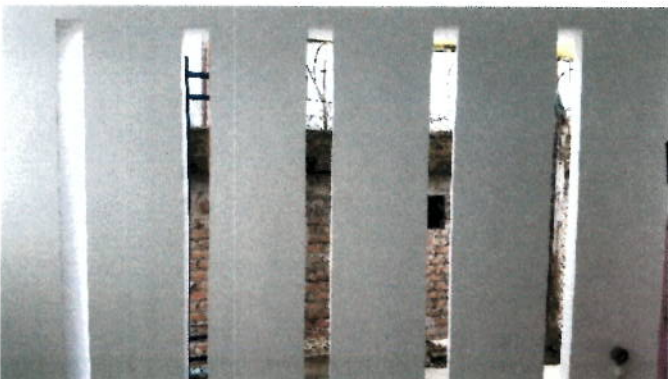
Detalle del acabado de pintura realizado en la celosía del cuarto de cloración.

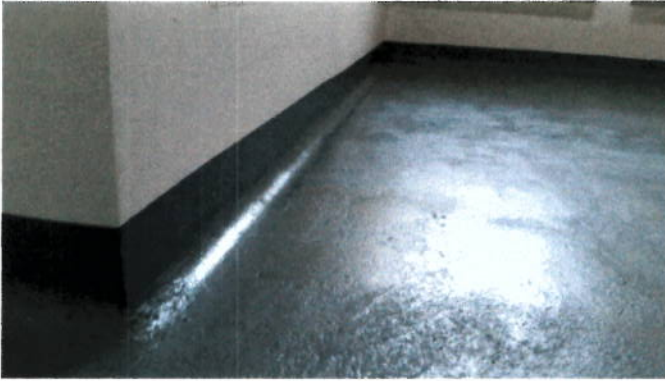
Detalle de pintura epóxica, formando un guardaescobas.

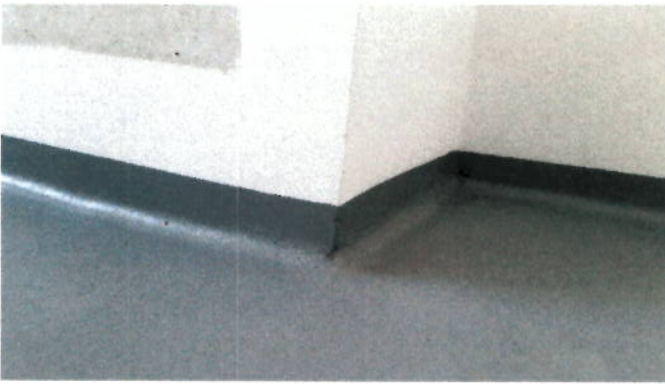
Detalle interior finamente organizado para demarcar el guardaescobas.

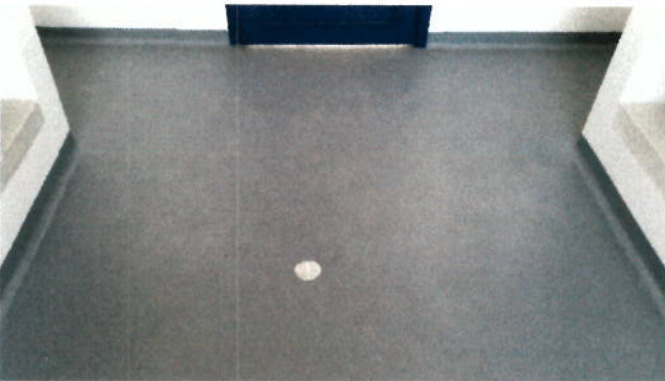
Se realizo la instalación de mortero fino, pulido y "paleteado" para posterior aplicación de pintura epóxica de dos componentes (pintura y catalizador) para el laboratorio físico químico.

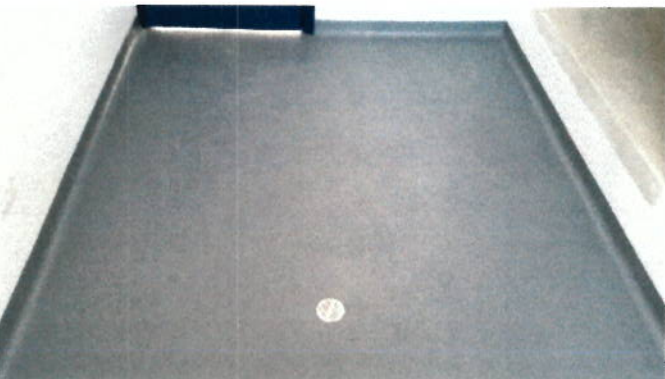
Se realizo la instalación de mortero fino, pulido y "paleteado" para posterior aplicación de pintura epóxica de dos componentes (pintura y catalizador) para el laboratorio microbiológico.

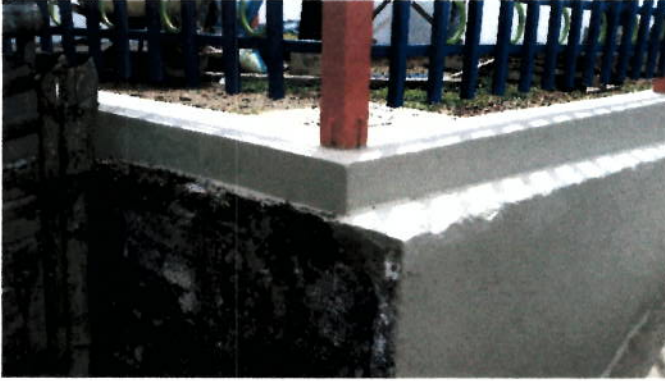
Construcción de muro sardinel a la vista, vista extremo izquierdo.

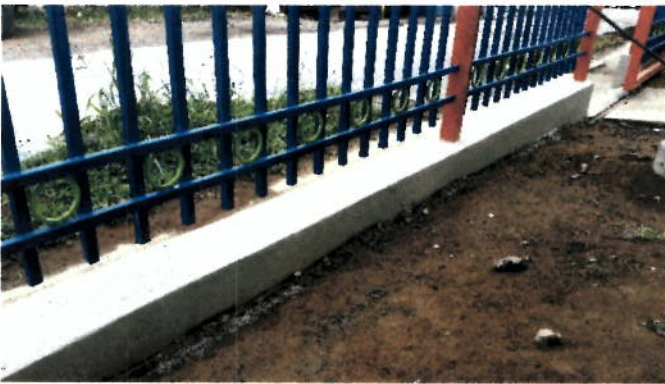
Detalle de la elaboración y construcción del sardinel longitudinalmente.

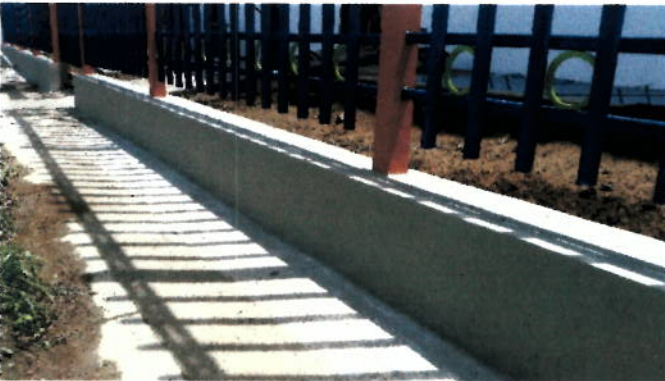
Vista del muro sardinel en la parte exterior, sobre andén existente.
